**INFORME DE FISCALIZACIÓN AMBIENTAL**

**REQUERIMIENTO INGRESO SEIA**

**LOTEO RIBERAS DE LA DEHESA, PREDIO TRES BOCAS**

**DFZ-2013-964-XIV-SRCA-IA**

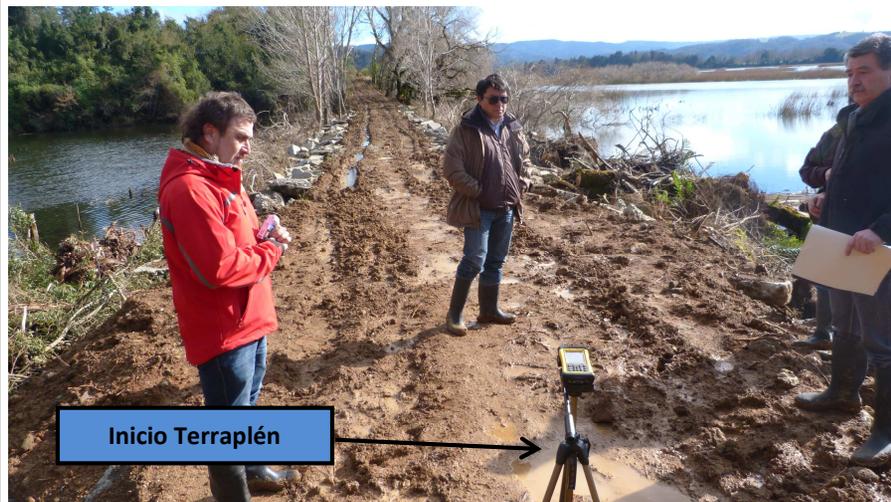
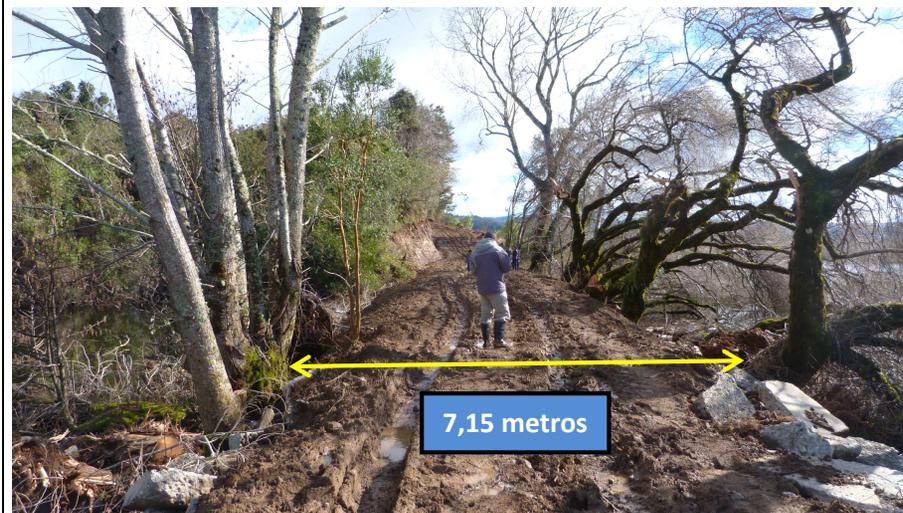
<b>Fotografía 1.</b>	<b>Fecha 21/08/2013</b>		<b>Fotografía 2.</b>	<b>Fecha : 21/08/2013</b>	
<b>Coordenadas WGS84 (18S)</b>	<b>Norte: 5.600.684</b>	<b>Este: 651.512</b>	<b>Coordenadas WGS84 (18S)</b>	<b>Norte: 5.600.726</b>	<b>Este: 651.490</b>
<b>Descripción Medio de Prueba:</b> Se muestra la georreferenciación del punto de inicio del terraplén, según se aprecia en la Figura 4.			<b>Descripción Medio de Prueba:</b> Se muestra sección del terraplén limitada por arboles de larga data. El lugar donde se tomó la fotografía se muestra en la Figura 4.

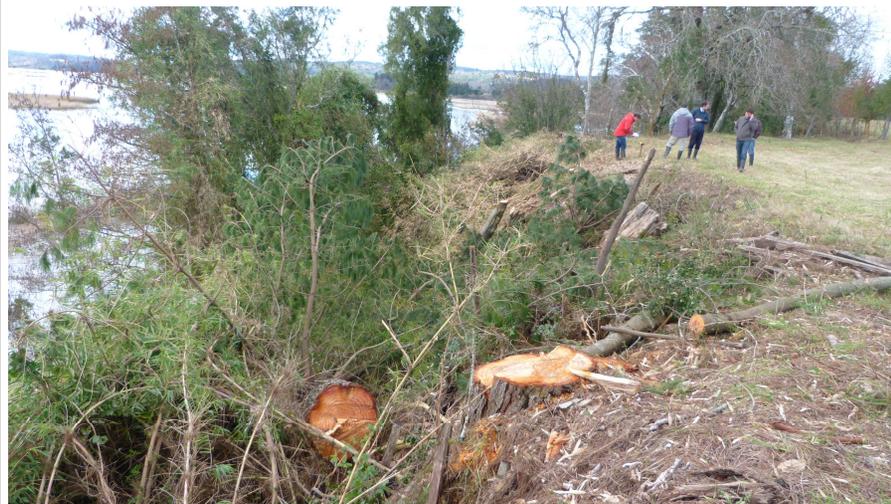
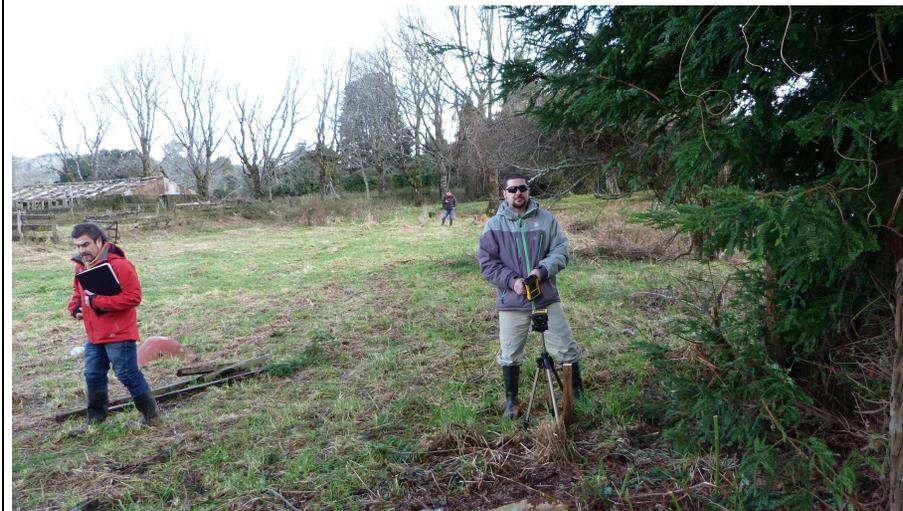
<b>Fotografía 3.</b>		<b>Fecha 21/08/2013</b>		<b>Fotografía 4.</b>		<b>Fecha : 21/08/2013</b>	
<b>Coordenadas WGS84 (18S)</b>		<b>Norte: 5.601.186</b>	<b>Este: 651.144</b>	<b>Coordenadas WGS84 (18S)</b>		<b>Norte: 5.601.006</b>	<b>Este: 651.207</b>
<b>Descripción Medio de Prueba:</b> Se muestra tala de vegetación en límite noreste del predio, cuyos deslindes son el río Cruces. El lugar de toma de la fotografía se muestra en la Figura 4.				<b>Descripción Medio de Prueba:</b> Se muestra la georreferenciación de estaca existente en terreno, la que demarca una de las parcelas loteadas, según se aprecia en la Figura 4.

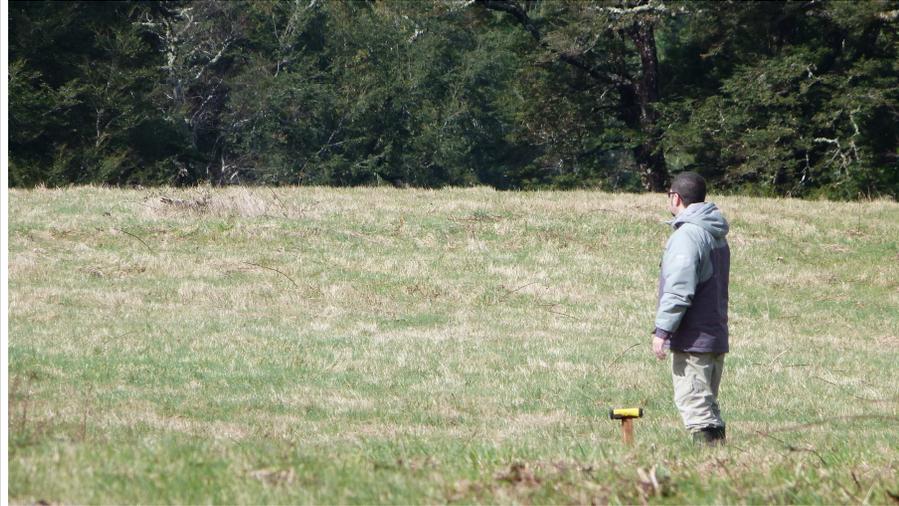
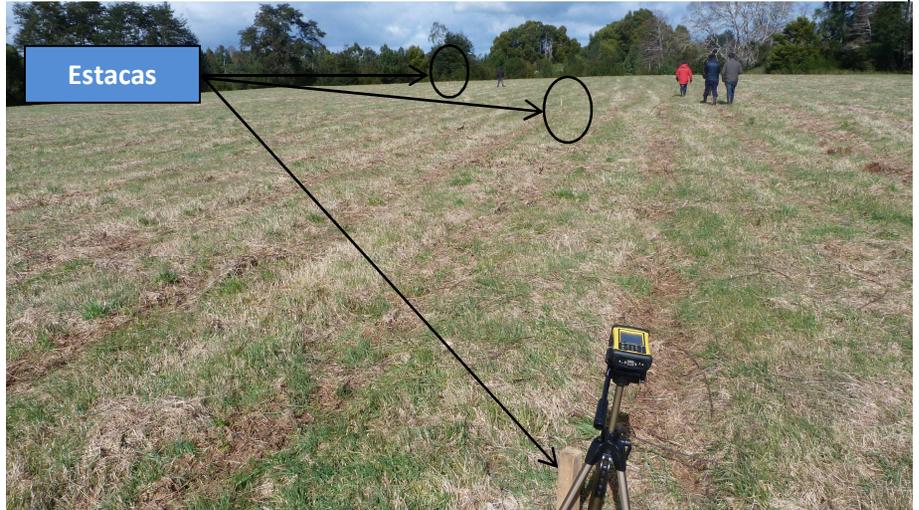
<b>Fotografía 5.</b>	<b>Fecha 21/08/2013</b>		<b>Fotografía 6.</b>	<b>Fecha : 21/08/2013</b>	
<b>Coordenadas WGS84 (18S)</b>	<b>Norte: 5.601.132</b>	<b>Este: 651.210</b>	<b>Coordenadas WGS84 (18S)</b>	<b>Norte: 5.600.854</b>	<b>Este: 651.255</b>
<b>Descripción Medio de Prueba:</b> Se muestra la georreferenciación de estaca existente en terreno, la que demarca el trazado del camino interno proyectado para el loteo, según se aprecia en la Figura 4.			<b>Descripción Medio de Prueba:</b> Se muestra la georreferenciación de estaca existente en terreno, la que demarca el trazado de la curva del camino interno proyectado para el loteo, según se aprecia en la Figura 4.

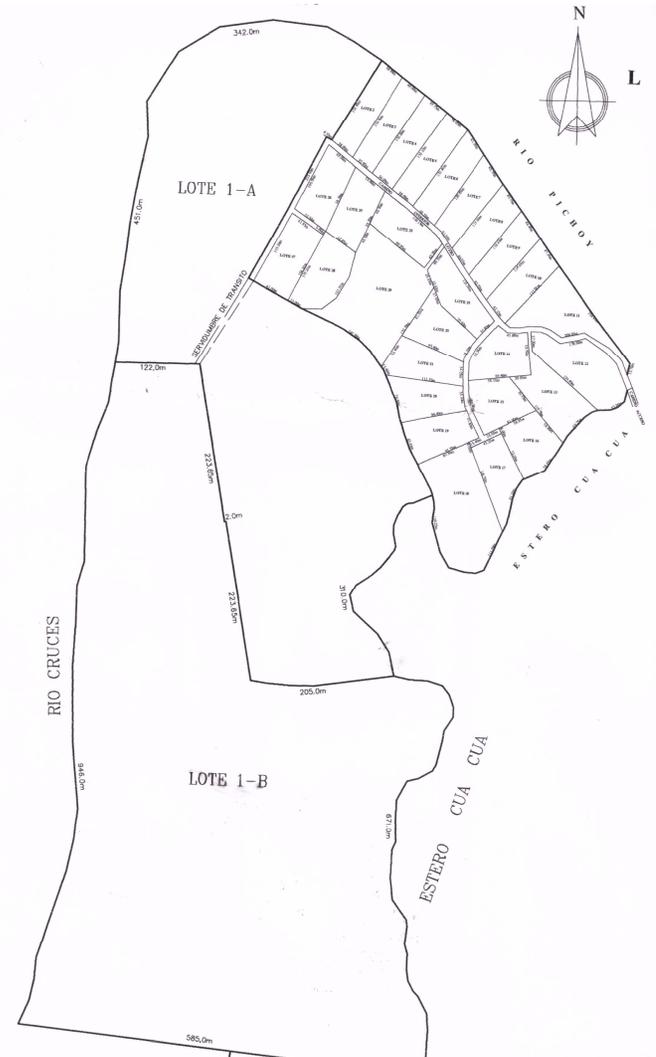
Figura 5. Cuadro de superficies y subdivisiones (Fuente: escáner parcial del Plano de subdivisiones aprobado con fecha 9 de agosto de 2013 por el jefe de la Oficina Valdivia del Servicio Agrícola y Ganadero).

Según Plano de subdivisión aprobado con fecha 9 de agosto de 2013, por el jefe de la Oficina Valdivia del Servicio Agrícola y Ganadero, el predio Tres Bocas, Rol N° 2470-1, cuenta con una superficie total de 75,20 hás, de las cuales 16,85 hás se han subdividido como lotes; y 0,85 hás se han destinado a caminos internos del loteo (Figura 5).

PLANO DE SUBDIVISION					
PROPIETARIO: PATRICIO MUSRE PARRA		<p>El Servicio Agrícola y Ganadero certifica que los lotes resultantes de la subdivisión y graficados en el presente plano representan una superficie igual o superior a 0,5 hectáreas, no significando esta certificación autorización de cambio de uso de suelos, ni validación de los setecientos de dominio y demarcación informados por el solicitante.</p> <p>09 AGO 2013</p> <p>Jefe de Oficina Valdivia Región De Los Rios</p>			
ROL AVALUO: 2470-1					
COMUNA: VALDIVIA					
PROVINCIA: VALDIVIA					
REGION: DE LOS RIOS		<p>JEFE OFICINA SECTOR VALDIVIA</p> <p>SERVICIO AGRICOLA Y GANADERO REGION DE LOS RIOS</p>			
CUADRO DE SUPERFICIES					
LOTE	SERV. TRANS.	SUPERFICIE	LOTE	SERV. TRANS.	SUPERFICIE
1-A	923m2	22,00 Has	16		0,50 Has
1-B		35,50 Has	17		0,50 Has
2		0,50 Has	18		1,35 Has
3		0,50 Has	19		0,50 Has
4		0,50 Has	20		0,50 Has
5		0,50 Has	21		0,50 Has

6		0,50 Has	22		0,50 Has
7		0,50 Has	23		0,52 Has
8		0,50 Has	24		0,50 Has
9		0,50 Has	25		0,50 Has
10		0,50 Has	26		0,50 Has
11		0,73 Has	27		0,58 Has
12		0,80 Has	28		0,58 Has
13		0,66 Has	29		1,63 Has
14		0,50 Has	CAM. INT. LOTE O		0,85 Has
15		0,50 Has			
SUPERFICIE TOTAL		75,20 Hés			
EJECUTOR			PROPIETARIOS

- f. Del análisis de información es posible reconocer que el loteo Riberas de la Dehesa cuenta con autorización del Servicio Agrícola y Ganadero Región de Los Ríos, para realizar la subdivisión del predio Tres Bocas, Rol N° 2470-1, en las características y distribución de áreas mostradas en la Figura 5. Todo lo anterior según consta en el Certificado N° 112 – V, del 9 de agosto de 2013 (Anexo 6). A su vez, el citado certificado señala que no se autoriza el cambio de uso de suelo del predio.

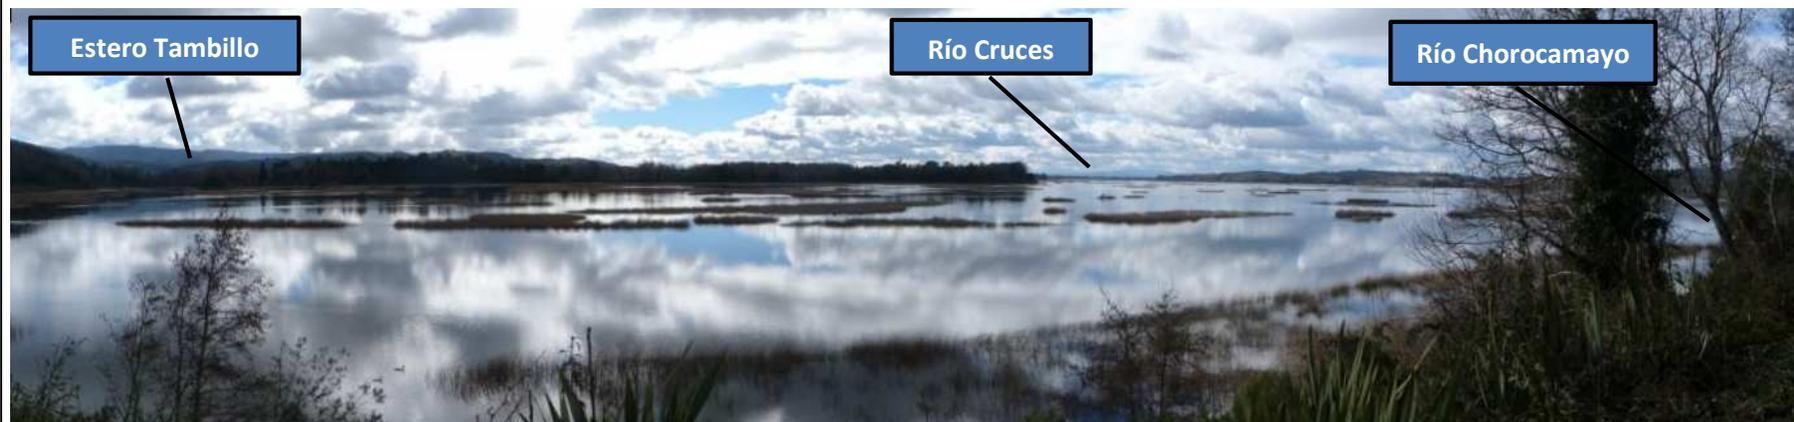
Fotografía 7.

Se muestra el sector denominado Tres Bocas del Santuario de la Naturaleza Carlos Anwandter, confluencia de los ríos Cruces, Chorocamayo y estero Tambillo. Según se muestra en la foto y se aprecia en la Figura 4, las parcelas ubicadas al noreste del predio Tres Bocas, que se proyecta comercializar a través del loteo Riberas de la Dehesa, tendrán como deslinde noreste el santuario de la naturaleza mencionado.

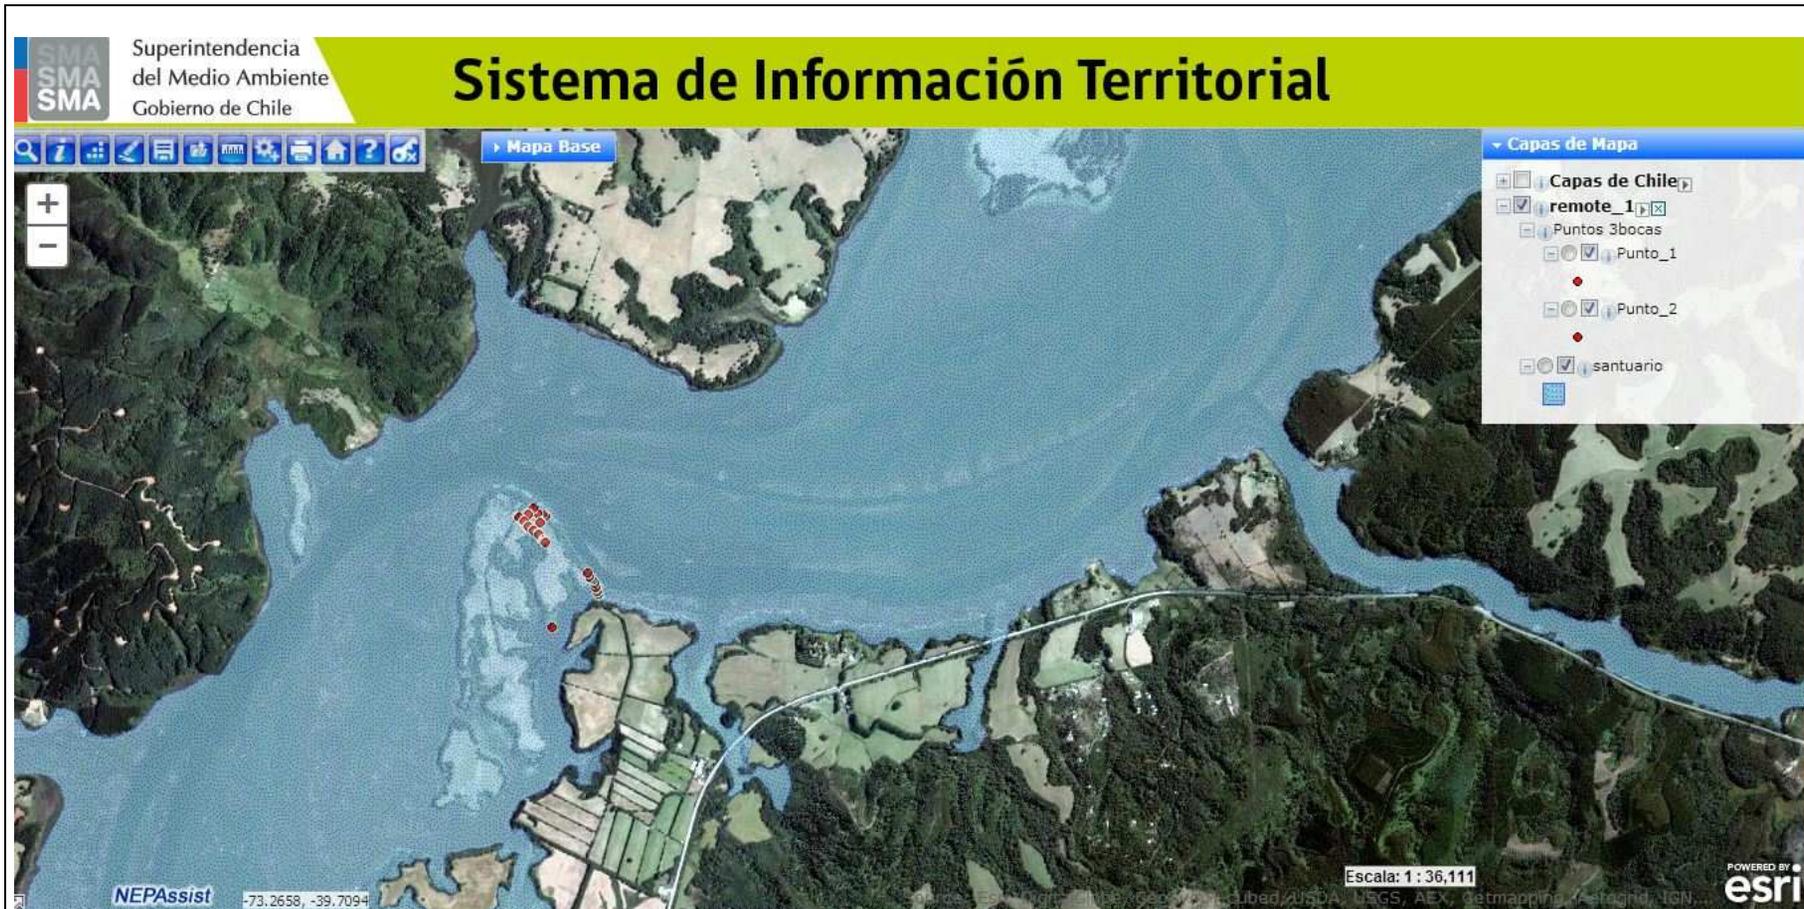
**Figura 6. Límites del Santuario de la Naturaleza**

En la figura 6 se muestran los límites del Santuario de la Naturaleza Carlos Anwandter, según levantamiento de información del Ministerio del Medio Ambiente. Se puede reconocer, en base a la información proporcionada por el servicio competente en la materia, que el predio Tres Bocas se encuentra íntegramente al interior del santuario, y a su vez todos los hitos del loteo Riberas de la Dehesa, georreferenciados durante la inspección ambiental del 21 de agosto del 2013 (puntos rojos), se encuentran de igual manera dentro de los límites del santuario.

- b. Que, según los datos proporcionados en las denuncias, más la georeferenciación practicada en terreno con fecha 21 de agosto del presente año por personal de la SMA, tanto al terraplén, como a los hitos del loteo Riberas de la Dehesa, más el análisis practicado con Sistemas de Información Geográficos (SIG), es posible reconocer que la intervención, y características del loteo, se condicen con los hechos planteados en la denuncia, y que dicha intervención se realizó en la Isla denominada Tres Bocas, la que se encuentra ubicada dentro de los límites del Santuario de la Naturaleza Carlos Anwandter. Lo anterior se encuentra descrito en la figura 4 que da cuenta que los puntos registrados en terreno al momento de la inspección (Puntos rojos) concuerdan con el loteo Riberas de la Dehesa en los terrenos del Predio Tres Bocas. Luego en la figura N° 6 se puede reconocer, en base a la Información territorial proporcionada por el Ministerio del Medio Ambiente, que el predio Tres Bocas se encuentra íntegramente al interior de dicho santuario.

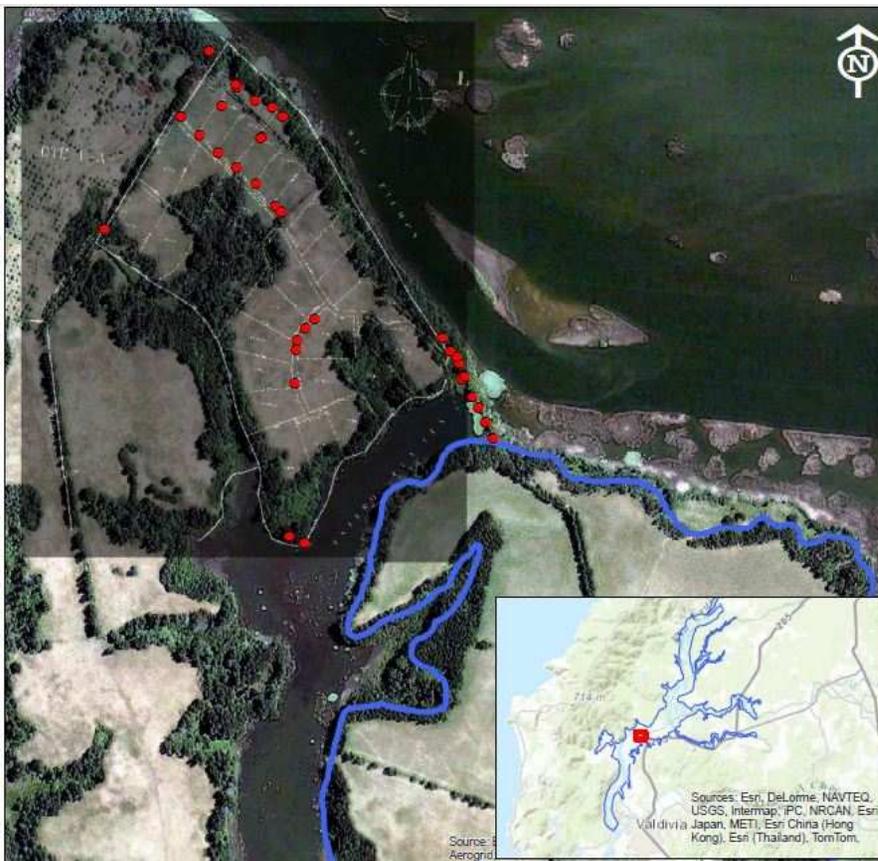
**Figura 7. Loteo Riberas de la Dehesa y Límites del Santuario**

En la figura 7 se muestra en detalle el emplazamiento, al interior del Santuario de la Naturaleza, del Loteo Riberas de la Dehesa (la línea azul muestra el límite del santuario). Los límites del Santuario de la Naturaleza Carlos Anwandter, según levantamiento de información del Ministerio del Medio Ambiente.

A su vez, se muestran los puntos registrados con equipo GPS, Marca Trimble, modelo Nomed, (círculos rojos), el día 21 de agosto de 2013, y corregidos diferencialmente con los datos de la estación activa fija de OSORNO del día 21 de agosto de 2013, proporcionados por el departamento de cálculo del IGM.

Se verifica que el loteo proyectado y replanteado en terreno al momento de la inspección el día 21 de agosto de 2013, coincide con los puntos georreferenciados.
