INFORME DE FISCALIZACIÓN AMBIENTAL

EXAMEN DE LA INFORMACIÓN

PARQUE EÓLICO VALLE DE LOS VIENTOS

DFZ-2013-978-II-RCA-EI

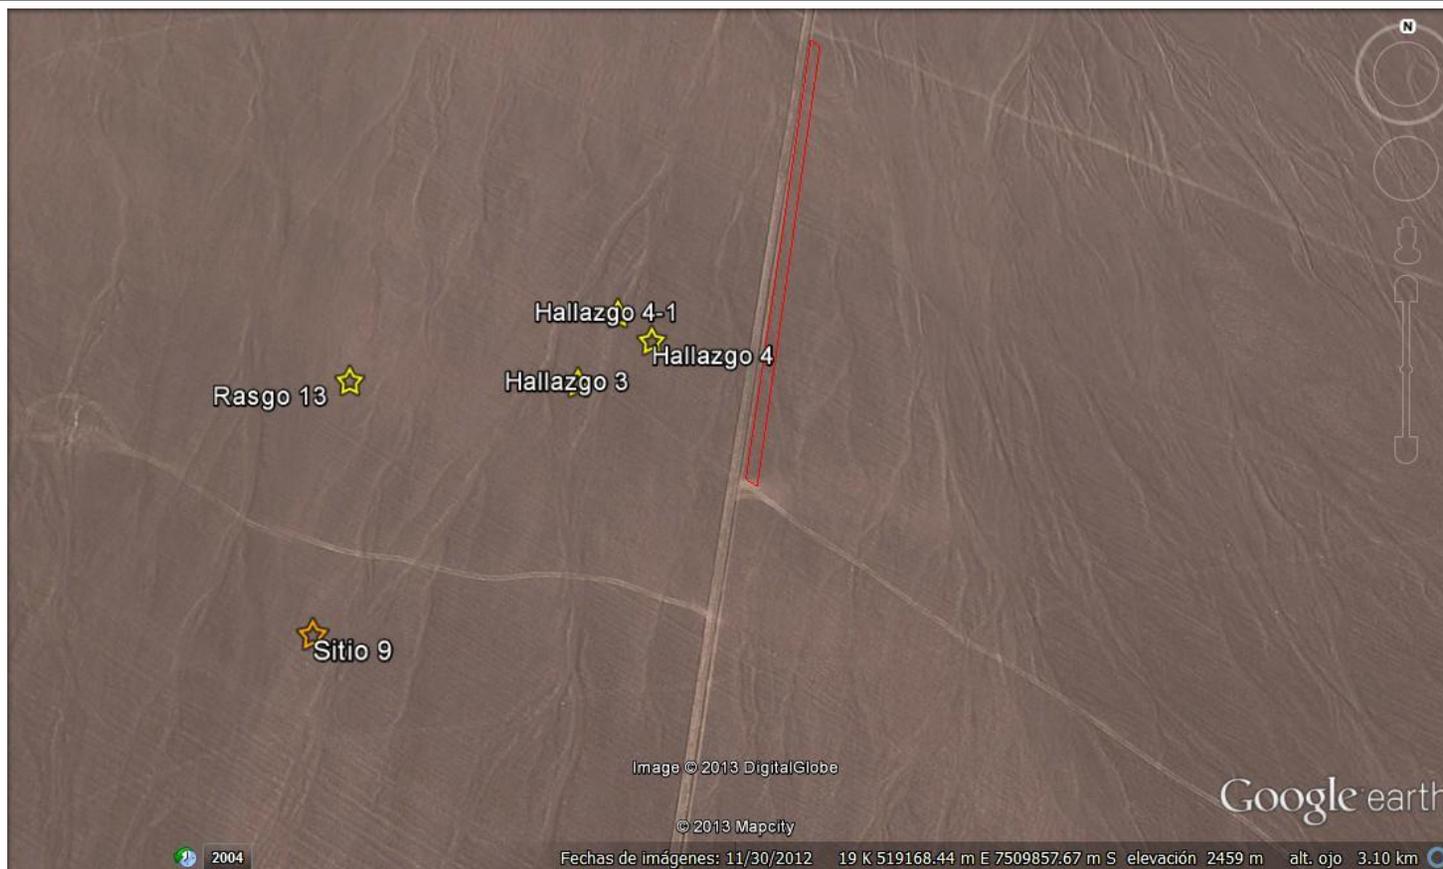
Figura N°2

La figura muestra en color rojo, el detalle del área afectada por el incidente en la Ruta Tropera 3-4.

Las estrellas indican la localización de yacimientos patrimoniales. En naranja se presentan Sitios Arqueológicos (definidos como restos muebles e inmuebles de ocupaciones humanas definibles temporal, espacial y funcionalmente) y en naranja se presentan Rasgos (estructuras singulares sin restos asociados o sólo restos subactuales) y Hallazgos (restos detectados en bajas concentraciones y de carácter ocasional).

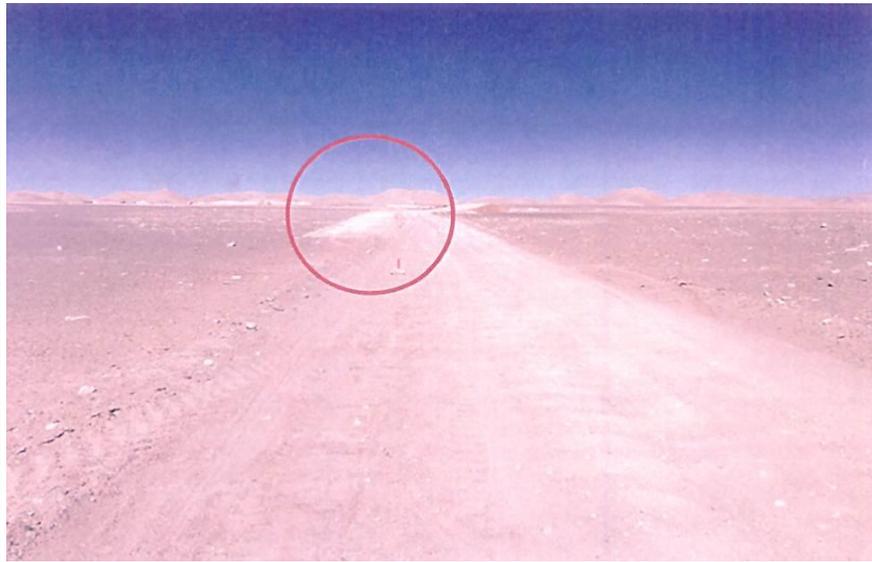
Fotografía N°1

Fotografía entregada por el titular en el anexo 1 que acompaña su Autodenuncia.
Vista Norte Eje 1, Incidente Ruta Caravanera 1-2.

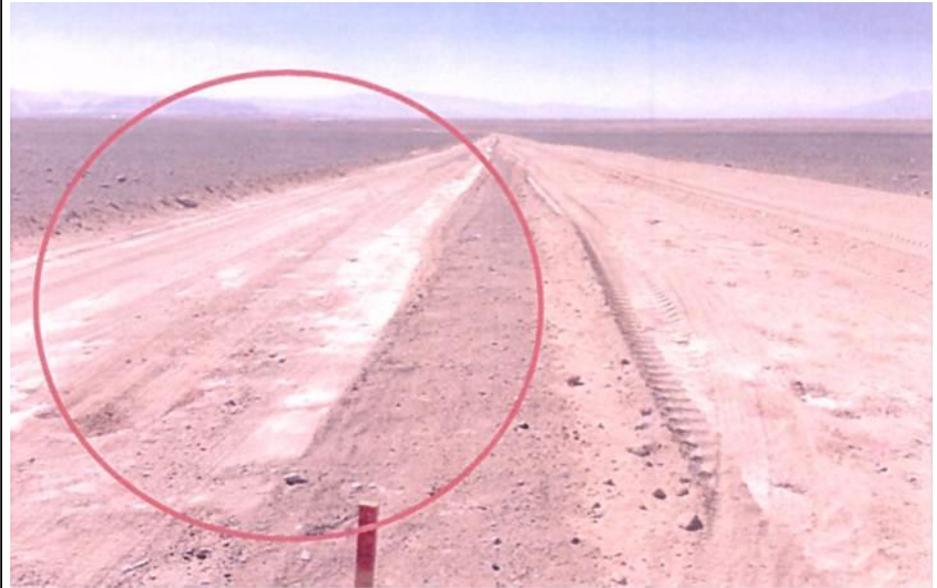
Fotografía N°2

Fotografía entregada por el titular en el anexo 1 que acompaña su Autodenuncia.
Vista Sur Eje 1, Incidente Ruta caravanera 3-4.

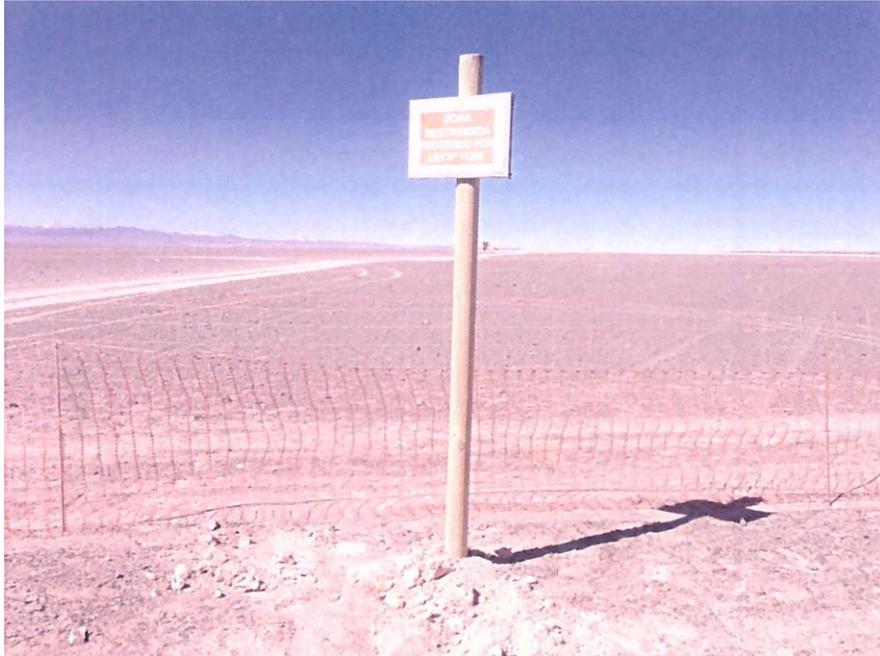
Fotografía N°3

Fotografía entregada por el titular en el anexo 3 que acompaña su Autodenuncia. Cercado de la Ruta Caravanera 3-4 en el Eje 10 Sitio 14 y letrero que marca la zona protegida por Ley 17.288.

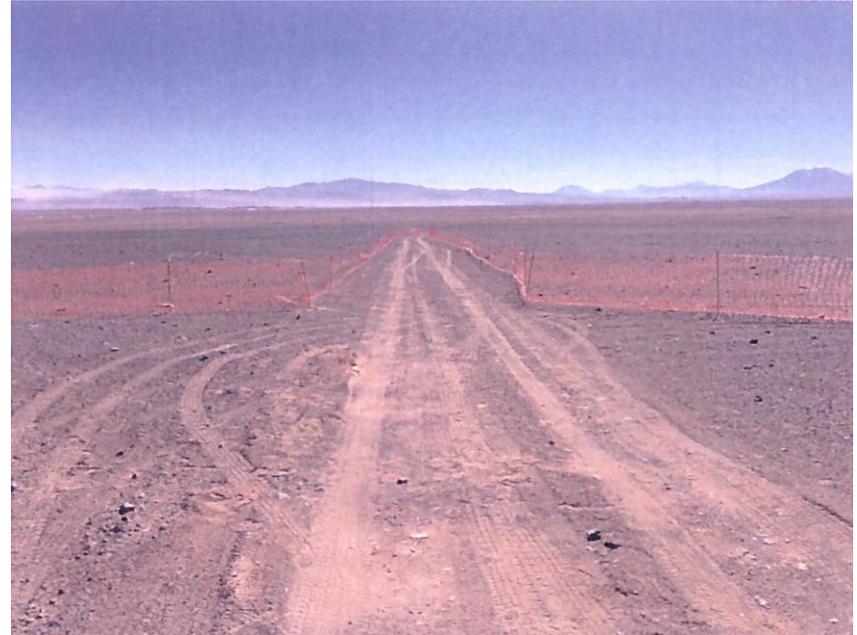
Fotografía N°4

Fotografía entregada por el titular en el anexo 3 que acompaña su Autodenuncia. Cercado en camino que cruza la Ruta caravanera 3-4, vista norte, antes del terraplén.
