INFORME DE FISCALIZACIÓN AMBIENTAL

INSPECCIÓN AMBIENTAL

PLANTEL DE CERDOS PELARCO

DFZ-2013-989-VII-RCA-IA

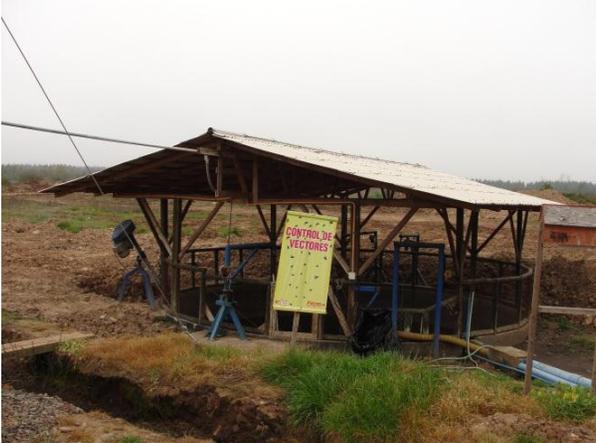
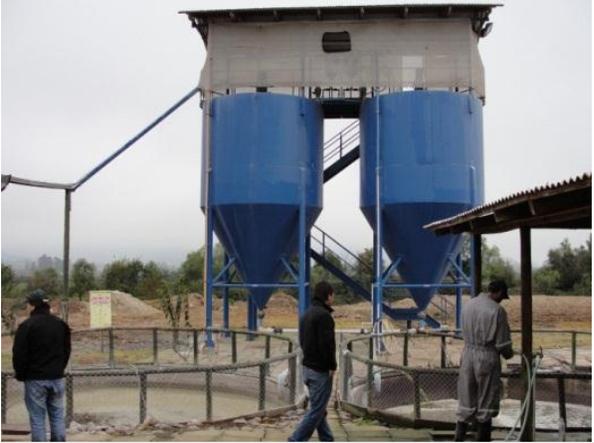
Fotografía 1.	Fecha : 25-09-2013.	Fotografía 2	Fecha : 25-09-2013.		
Coordenadas WGS84	Norte: 6.082.481 m.	Este: 290.774 m.	Coordenadas WGS84	Norte: s/i	Este: s/i
Descripción Medio de Prueba: Estanque homogenizador Sitio 1.		Descripción Medio de Prueba: Sistema de acondicionamiento (estanques cónicos) Sitio 1.

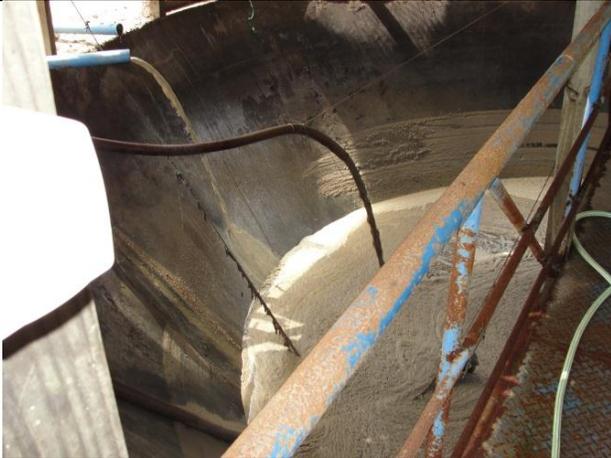
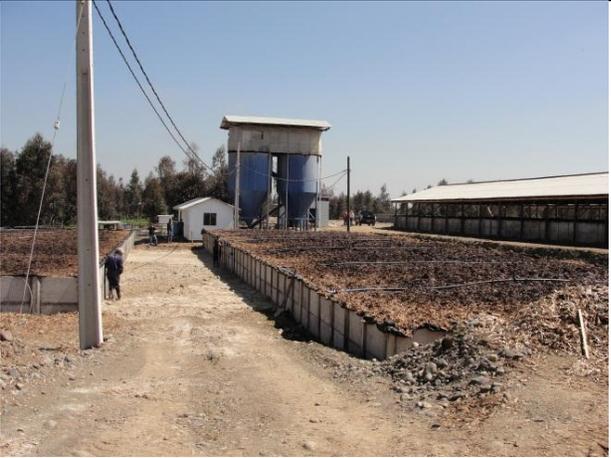
Fotografía 3.	Fecha : 25-09-2013.	Fotografía 4.	Fecha : 25-09-2013.		
Coordenadas WGS84	Norte: 6.083.861 m.	Este: 291.456 m.	Coordenadas WGS84	Norte: 6.083.935 m.	Este: 291.329 m.
Descripción Medio de Prueba: Pozo Homogenizador Sitio 2.		Descripción Medio de Prueba: Biofiltros secundarios Sitio 2.

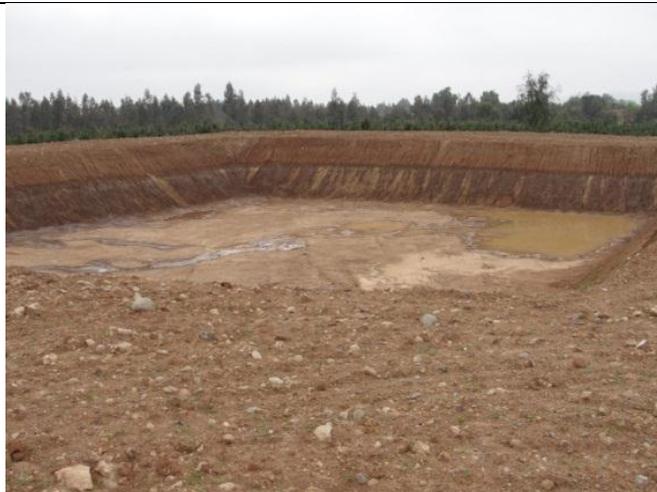
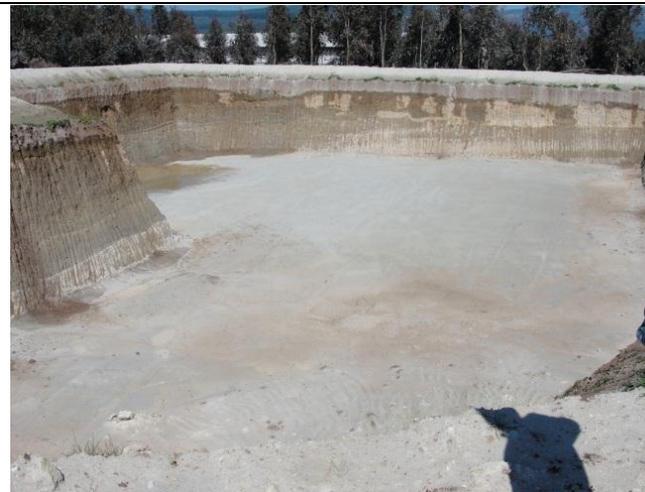
i.- Se constató que la laguna de almacenamiento de purín filtrado se encontraba en construcción, existiendo al momento de la inspección la excavación completa, sin presentar el sistema de impermeabilización basal. Al respecto, de acuerdo a lo señalado por el Sr. César Araya (encargado del proyecto) la capacidad de dicha laguna es de 10.560 m³.

ii.- Se constató que la laguna de almacenamiento del sitio 2 se encontraba en construcción, faltando implementar las capas de impermeabilización basal. Al respecto, de acuerdo a lo señalado por el Sr. César Araya (encargado del proyecto) la capacidad de dicha laguna es 18.000 m³.

Fotografía 5.		Fecha : 25-09-2013.		Fotografía 6.		Fecha : 25-09-2013.	
Coordenadas WGS84	Norte: 6.082.907 m.	Este: 290.412 m.		Coordenadas WGS84	Norte: 6.084.030 m.	Este: 291.637 m.	
Descripción Medio de Prueba: Laguna de almacenamiento Sitio 1.				Descripción Medio de Prueba: Laguna de almacenamiento Sitio 2.

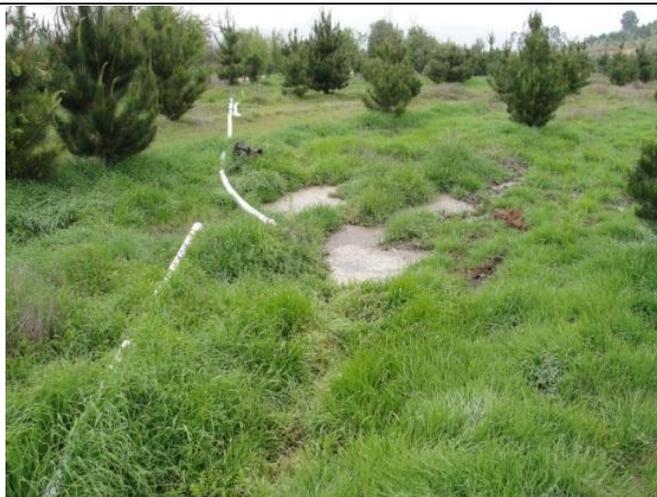
Fotografía 7.

iii.- Se constató la existencia de apozamiento de aguas en el área de riego con pinos del sitio 1, tal como se observa en la fotografía N° 7.

Descripción Medio de Prueba: Área de riego con plantación de pinos Sitio 1, en la que se observa apozamiento.

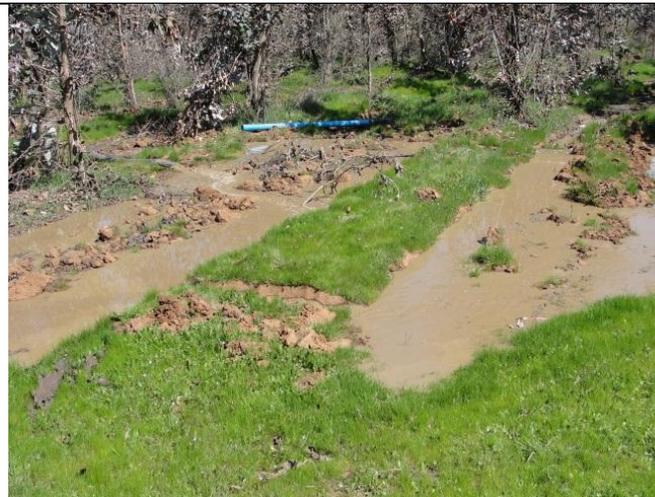
Fotografía 8.

iii.- Se constató la existencia de apozamiento de aguas en el área de riego con eucaliptus del sitio 2, tal como se observa en la fotografía N° 8.

Descripción Medio de Prueba: Área de riego con plantación de eucaliptus Sitio 2, en la que se observa apozamiento.

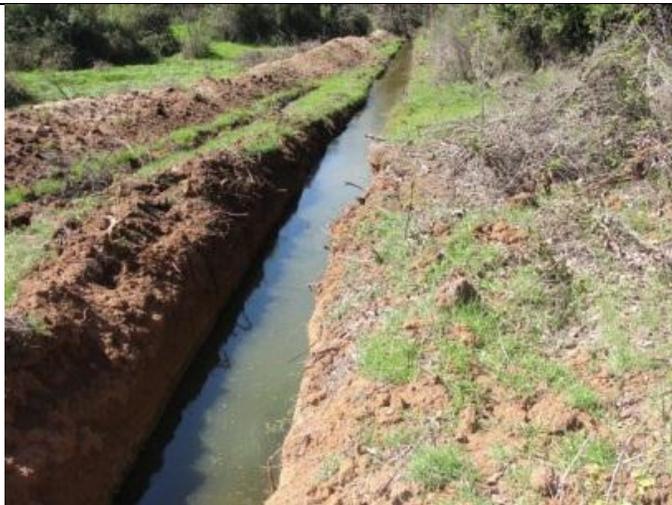
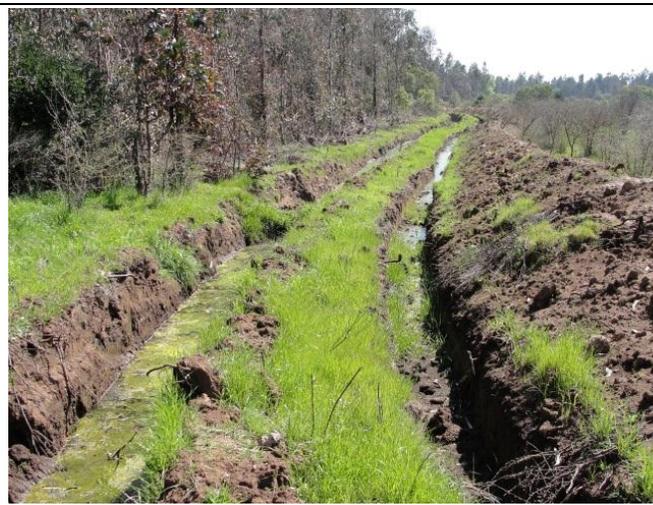
<p>Hechos constatados durante la fiscalización:</p> <p><u>Sitio 1:</u> i.- Se constató que el sistema de medición de humedad por tensiómetros no se encuentra implementado.</p> <p><u>Sitio 2:</u> i.- En el área donde se aplicaban los purines tratados contaba con contrafosos al borde de las quebradas. ii.- Se constató que el sistema de medición de humedad por tensiómetros no se encuentra implementado. iii.- Durante la inspección se presentó plano con la distribución de las tuberías que conducen el purín tratado y la identificación de los sectores de aplicación, los cuales no coinciden con plano de riego californiano considerado en el Anexo 8 de la Adenda 3 de la DIA del proyecto “Modificación y regularización proyecto plantel de cerdos Pelarco” (Plan de Aplicación de Purines (PAP) Actualizado).</p>

Fotografía 9.		Fecha : 25-09-2013.		Fotografía 10.		Fecha : 25-09-2013.	
Coordenadas WGS84	Norte: 6.084.845 m.	Este: 291.050 m.		Coordenadas WGS84	Norte: 6.084.845 m.	Este: 291.050 m.	
Descripción Medio de Prueba: Vista de contrafoso al borde de quebrada en sector de riego Sitio 2.				Descripción Medio de Prueba: Vista de contrafoso al borde de quebrada en sector de riego Sitio 2.

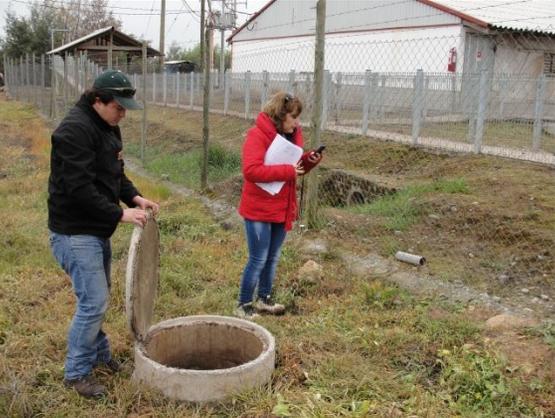
Fotografía 11.	Fecha : 31-07-2013.	
Coordenadas WGS84	Norte: 6.082.585 m.	Este: 290.604 m.
Descripción de Medio de Prueba: Cámara conectora de purines plantel.

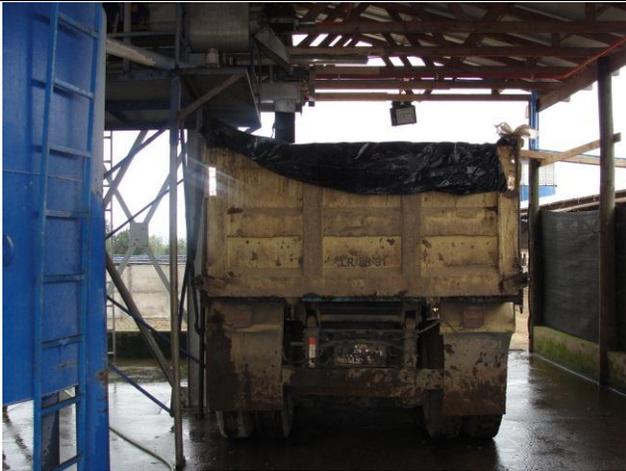
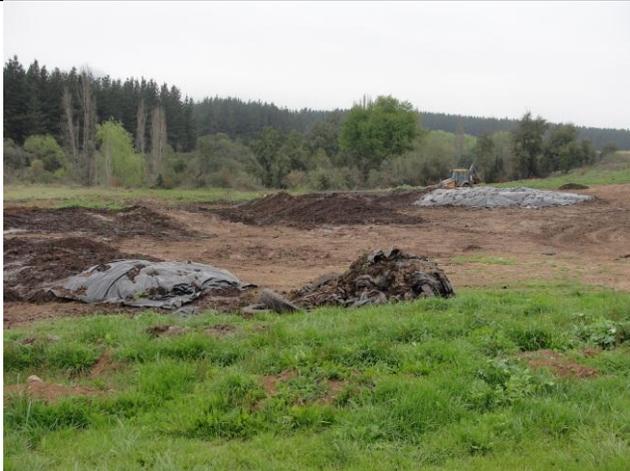
ii.- Se constató la existencia de dos sitios de acopio (localizados en coordenadas UTM Datum WGS 84 Huso 18 S 6.082.375 N – 290.984 E; 6.082.279 N – 290.995 E, respectivamente) cuya superficie aproximada es de 1 hectárea cada uno. De acuerdo a lo señalado por el Sr. César Araya, dichos sitios son utilizados para acopiar el guano y lodo seco generados en los sitios 1 y 2 durante el período de invierno.

Fotografía 12.	Fecha : 26-09-2013.	Fotografía 13.	Fecha : 26-09-2013.
Coordenadas WGS84	Norte: 6.082.419 m. Este: 290.616 m.	Coordenadas WGS84	Norte: 6.082.279 m. Este: 290.995 m.
Descripción Medio de Prueba: Descarga de guano y lodo seco a camión tolva no estanco.		Descripción Medio de Prueba: Sitio de acopio de guano y lodo seco en pilas.

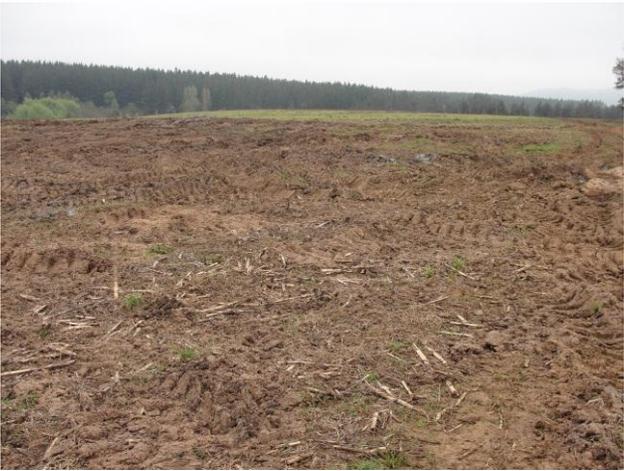
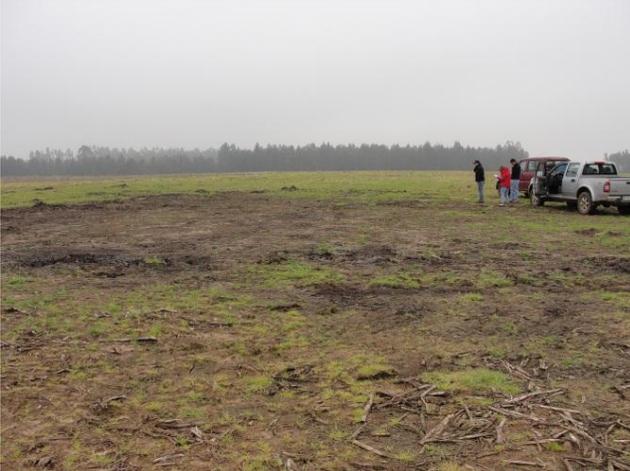
iii.- Se constató la existencia de áreas de acopio de guano y lodo seco en pilas en el predio denominado “Santa Lucrecia”, distribuidos en el sector de cultivo de maíz. De acuerdo a lo señalado por el Sr. César Araya (encargado del proyecto) el acopio en este predio se realiza durante el período que va desde la post cosecha del maíz hasta que las condiciones meteorológicas y de accesibilidad lo permitan, manteniéndose acumulados hasta el mes de agosto, período en el que son dispuestos en el terreno.

ii.- Se realizó visita a predio de aplicación de guano y lodo del Sitio 2 denominado “El Porvenir Huerto Viejo”, observándose restos de acopio que tendrían, según lo señalado por el Sr. César Araya (encargado del proyecto) igual manejo que los realizados en el predio “Santa Lucrecia” del Sitio 1.

Fotografía 14.	Fecha : 26-09-2013.		Fotografía 15.	Fecha : 26-09-2013.	
Coordenadas WGS84	Norte: 6.082.069 m.	Este: 290.954 m.	Coordenadas WGS84	Norte: 6.091.226 m.	Este: 288.810 m.
Descripción Medio de Prueba: Sitio de acopio de guano y lodo seco en predio “Santa Lucrecia”.			Descripción Medio de Prueba: Sitio de acopio de guano y lodo seco en predio “Porvenir Huerto Viejo”.

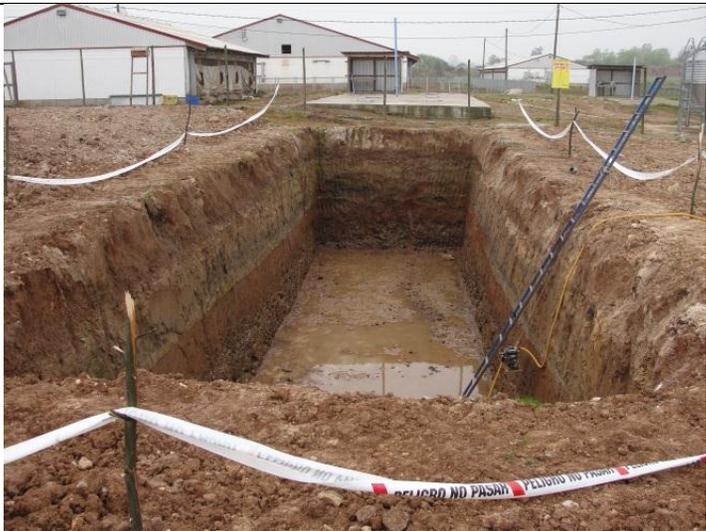
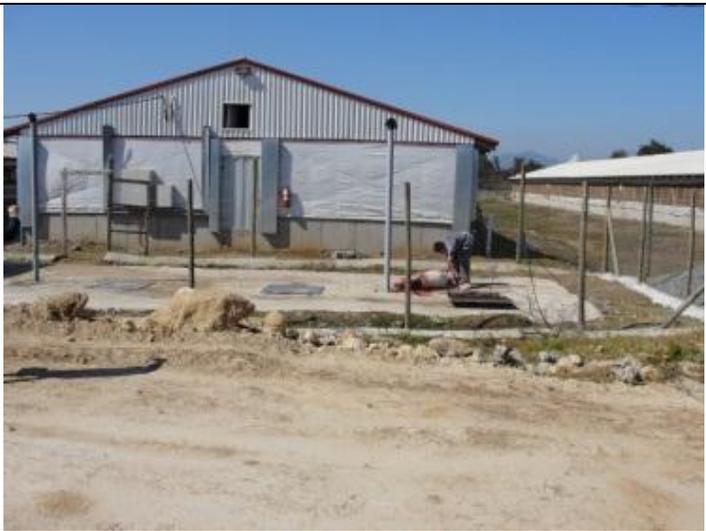
Número de Hecho Constatado: 9		Estación: 2, 10.	
Exigencia: Considerando 3.4.1. RCA 455/2013: <i>“Los cerdos muertos serán llevados a un pozo de animales muertos...El pozo será revestido con hormigón asegurando la impermeabilización...”</i>			
Hechos constatados durante la fiscalización: <u>Sitio 1:</u> i.- Se constató la existencia de un pozo de hormigón para animales muertos. Al momento de la visita se encuentra un pozo en construcción a un costado del pozo en uso. <u>Sitio 2:</u> i.- Se constató la existencia de dos pozos para depósito de animales muertos. Según se informa el plantel de engorda se encuentra dividido en cuatro grupos, cada uno con un pozo de albañilería armada.			
Registros

Fotografía 16.		Fecha : 25-09-2013.	
Coordenadas WGS84	Norte: 6.082.481 m.	Este: 290.709 m.	
Descripción Medio de Prueba: Vista de pozo en construcción para el manejo de animales muertos en el Sitio 1.		Descripción Medio de Prueba: Vista de pozo para el manejo de animales muertos en el Sitio 2.
