INFORME DE FISCALIZACIÓN AMBIENTAL

INSPECCIÓN AMBIENTAL

CENTRO DE MONTAÑA CORRALCO

DFZ-2013-991-IX-RCA-IA

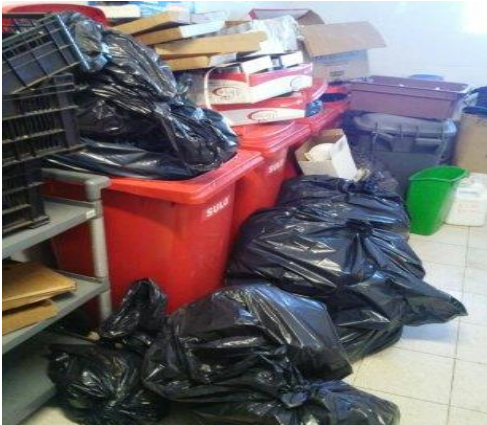
| Fotografía 1 | | Fecha : 26/09/2013 | |

| <p>Hecho(s) constatado(s) durante la fiscalización:</p> <p>a. En el centro de montaña se observa un adecuado manejo de los residuos tipo domiciliarios. Constatándose una sala de basura, que cuenta con contenedores y carros adecuados para su manejo. Sin embargo, en el sector Base Ski, se observó que en el interior de la sala de basura domiciliaria, existen contenedores de residuos los cuales sobrepasan la capacidad máxima. Dicha zona, además es utilizada como bodega de implementos y equipamiento de nieve.</p> <p>b. De acuerdo a los antecedente proporcionados por el titular (Anexo 3) en respuesta a lo solicitado durante la inspección ambiental, los residuos sólidos domiciliarios son dispuestos en el vertedero Curacautín.</p> | | | |
| Descripción Medio de Prueba: En la fotografía se observa el acopio de los residuos fuera de los contenedores en la sala de basuras del sector de base de ski. | | | |

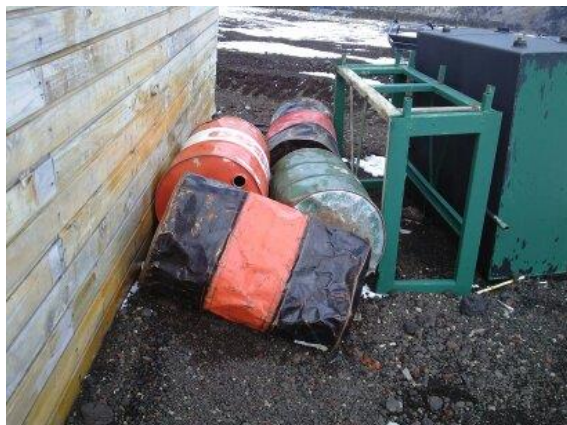
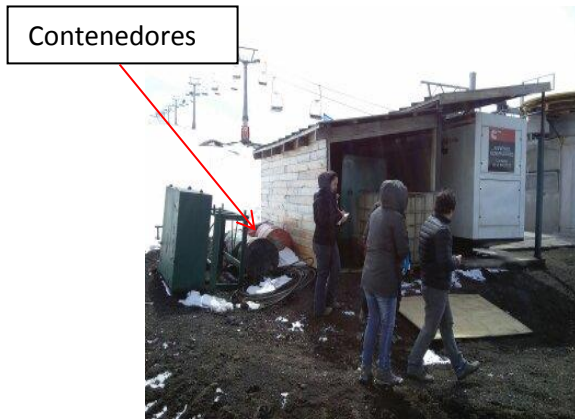
| Fotografía 2 | | Fecha : 27/09/2013 | | Fotografía 3 | | Fecha : 27/09/2013 | |

| <p>Hecho(s) constatado(s) durante la fiscalización:</p> <ol style="list-style-type: none"> Durante la inspección ambiental, se indicó que dentro de las actividades del centro de montaña, se realizan cambios de aceite y mantención de las maquinarias por parte del mismo personal del Centro. Las maquinas cuya mantención son de cargo del propio centro corresponden a motoniveladoras y pisanieves. En el caso de la mantención de las camionetas del centro, esto se realiza en lugar externo autorizado. En el sector de andariveles, se constató la existencia de 4 contenedores de aceites lubricantes de 200 lts. cada uno de estos contenedores no cuenta con rotulación, ni etiquetado de su contenido, estando estos dispuestos a la intemperie en una superficie que no cuenta con un material impermeable. Durante la inspección ambiental, no se acredita la existencia de una bodega para almacenamiento de los residuos peligrosos. En el sector de base de ski, se observó la existencia de una bodega utilizada como pañol, donde se han dispuesto temporalmente residuos peligrosos consistentes principalmente en hidrocarburos usados. Dicho almacenamiento, no se encuentra regularizado sectorialmente. Durante la inspección se solicitó al titular presentar los documentos de Declaraciones de retiro, transporte y eliminación de los residuos peligrosos del centro de montaña, sin embargo, el titular en su carta de respuesta a la solicitud (Anexo 3), señala que no cuenta con estos antecedentes. | |

| Descripción Medio de Prueba: En la fotografía se observan cuatro contenedores sin etiquetado en el sector de andariveles, estos envases contienen restos de hidrocarburos (residuos peligrosos). | | | | Descripción Medio de Prueba: Se observan en el sector de andarivel el acopio de cuatro contenedores con residuos peligrosos a la intemperie. | | | |

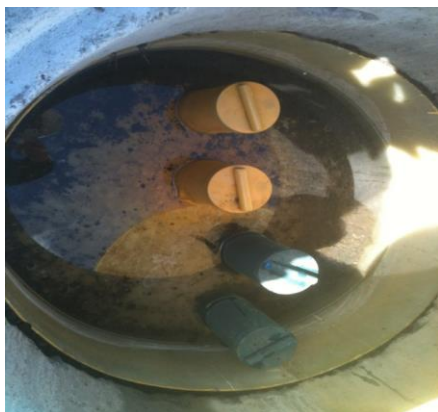
Fotografía 4

- Se constata que la planta de tratamiento de aguas servidas que sirve al Lodge, al momento de la fiscalización, se encuentran operando adecuadamente con el respectivo tratamiento de cloración y de cloración al efluente tratado. Al respecto, se realiza una medición en el sistema de tratamiento que sirve al hotel, constatando que la de cloración arrojó un resultado de 0.2 ppm. de cloro libre residuos, verificando la aplicación de desinfectantes al efluente de la planta.

Se observa el interior de una cámara de inspección con las tuberías en donde se agregan los productos para la de cloración y cloración en el sistema de tratamiento de aguas servidas.

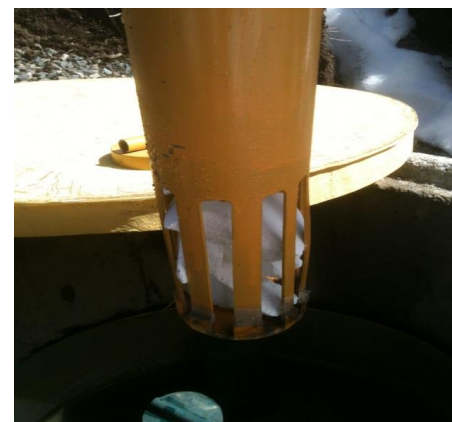
Fotografía 5

Se observa al interior de la tubería el producto utilizado para la cloración del efluente de la planta de tratamiento de aguas servidas.
