## INFORME DE FISCALIZACIÓN AMBIENTAL

### INSPECCIÓN AMBIENTAL

#### CALDERA DE BIOMASA PLANTA PACÍFICO

DFZ-2013-993-IX-RCA-IA

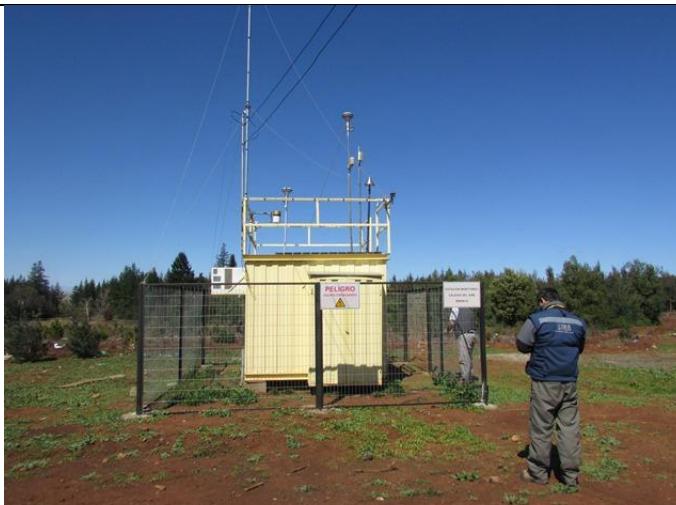
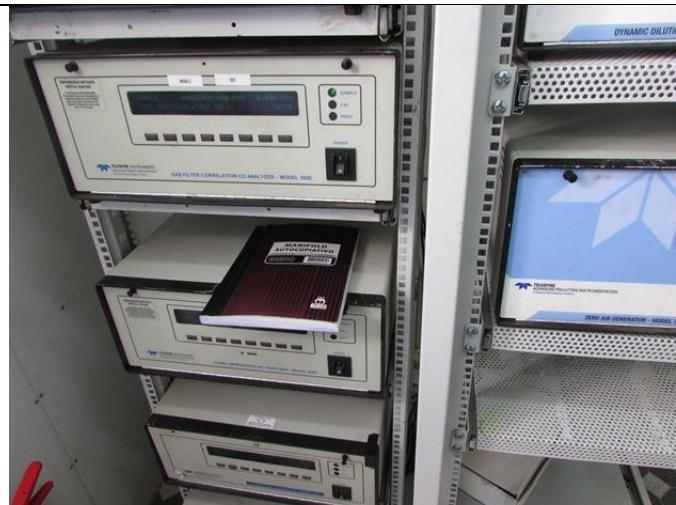
Número de Hecho Constatado: 3.	Estación: 5.				
<b>Exigencia:</b> <b>RCA N° 48/2005, Considerando 6:</b> <i>"Implementar una estación de monitoreo en la localidad de Mininco en la cual se monitoree continuamente: MP10 y SOx. El funcionamiento de esta estación de monitoreo deberá ser mínimo dos meses en verano, tres meses en invierno y un mes de otoño. Se planificará para que esta estación esté operando el 01.01.06 y se presentará su ubicación a la Autoridad Sanitaria de la IX Región para efectos de que ésta genere la resolución de EMRP".</i>					
<b>Hecho(s) constatado(s) durante la fiscalización:</b> <ul style="list-style-type: none"> <li>a. Se constata en el sector sur de la localidad de Mininco, la implementación de una Estación de Monitoreo de Calidad de Aire.</li> <li>b. Esta estación cuenta con una serie de equipos para la medición de gases (CO, NO, NO<sub>2</sub>, NO<sub>x</sub>, O<sub>3</sub>, SO<sub>2</sub> y TRS), además de mide material particulado PM<sub>2,5</sub> y PM<sub>10</sub>. También, datos meteorológicos.</li> </ul>

<b>Fotografía 1</b>	<b>Fecha :</b> 26/09/2013	<b>Fotografía 2</b>	<b>Fecha :</b> 26/09/2013		
Coordenadas WGS84	<b>Norte:</b> 5.813.522	<b>Este:</b> 722.541	Coordenadas WGS84	<b>Norte:</b> 5.813.522	<b>Este:</b> 722.541
<b>Descripción Medio de Prueba:</b> Vista exterior de la Estación de Monitoreo de Calidad del Aire de la localidad de Mininco.		<b>Descripción Medio de Prueba:</b> Interior de la Estación de Monitoreo de Calidad del Aire de la localidad de Mininco. En la fotografía se observan los distintos equipos para mediciones de parámetros atmosféricos.

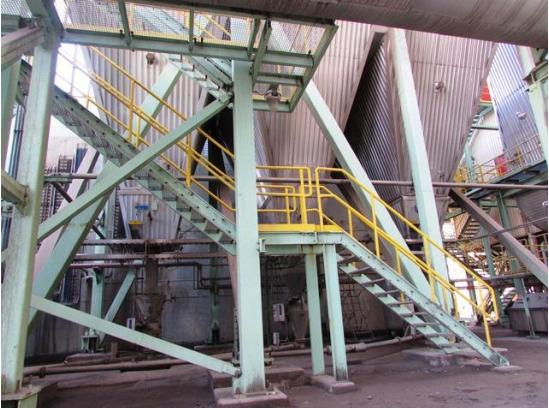
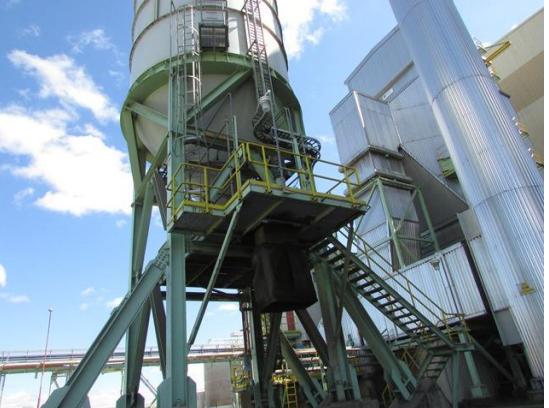
<b>Fotografía 3.</b>		<b>Fecha :</b> 26/09/2013		<b>Fotografía 4.</b>	
Coordenadas WGS84	Norte: 5.814.350	Este: 721.522	Coordenadas WGS84	Norte: 5.814.350	Este: 721.522
<b>Descripción Medio de Prueba:</b> Fotografía de los tres campos eléctricos del precipitador.			<b>Descripción Medio de Prueba:</b> En la fotografía se observa el silo de acopio de cenizas de la caldera a biomasa.

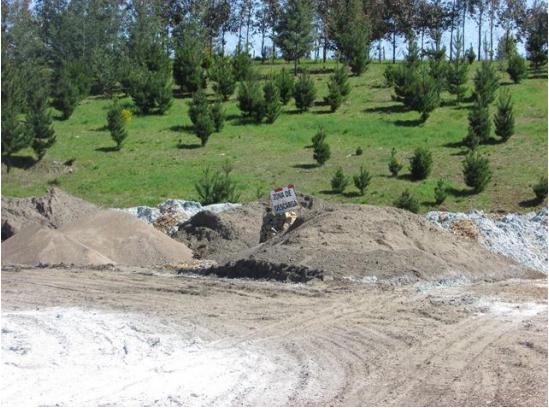
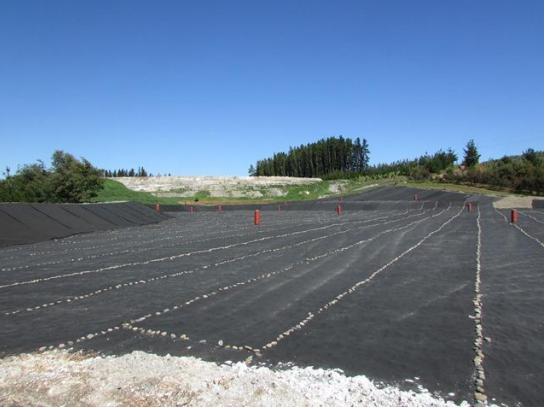
<b>Fotografía 4.</b>		<b>Fecha :</b> 26/09/2013		<b>Fotografía 5.</b>	
Coordenadas WGS84	Norte: 5.816.872	Este: 721.266	Coordenadas WGS84	Norte: 5.817.119	Este: 721.194
<b>Descripción Medio de Prueba:</b> Sector del VIC, etapa 2, en donde al momentos de la inspección se realiza la disposición de los residuos industriales de la Planta Pacífico. En la fotografía se aprecia el sector en donde se depositan las cenizas de la caldera a biomasa.			<b>Descripción Medio de Prueba:</b> En la fotografía se puede apreciar la impermeabilización basal de la etapa 3 del VIC, que será utilizado próximamente para la disposición de los residuos industriales de la Planta Pacífico.

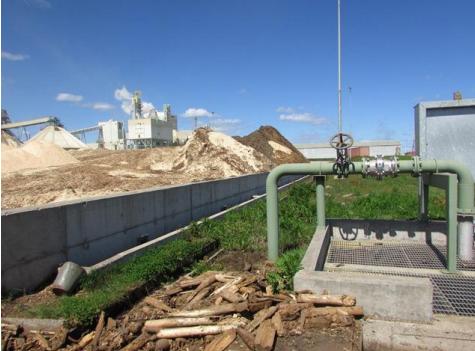
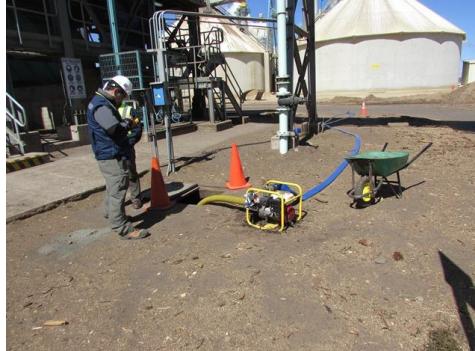
<p><b>Hecho(s) constatado(s) durante la fiscalización:</b></p> <ol style="list-style-type: none"> <li>Se constatan dos losas de hormigón para el acopio de la biomasa que será utilizada en la caldera como combustible.</li> <li>Estas losas cuentan con sistemas de recolección de aguas lluvias en su perímetro y con otro sistema de aguas residuales generadas en las losas, las cuales son recolectadas en dos cámaras independientes, para posteriormente ser enviadas al sistema de tratamiento de Riles de la Planta Pacífico.</li> </ol>					
<b>Registros</b>

Fotografía 6	Fecha : 26/09/2013	Fotografía 7	Fecha : 26/09/2013		
Coordenadas WGS84	Norte: 5.814.743	Este: 721.443	Coordenadas WGS84	Norte: 5.814.753	Este: 721.359
<b>Descripción Medio de Prueba:</b> En la fotografía se puede apreciar la canalización de hormigón a los costados de una de las losas para el acopio de biomasa.		<b>Descripción Medio de Prueba:</b> Sector en donde se ubica una de las cámaras recolectoras de las aguas lluvias de las losas de acopio de biomasa.

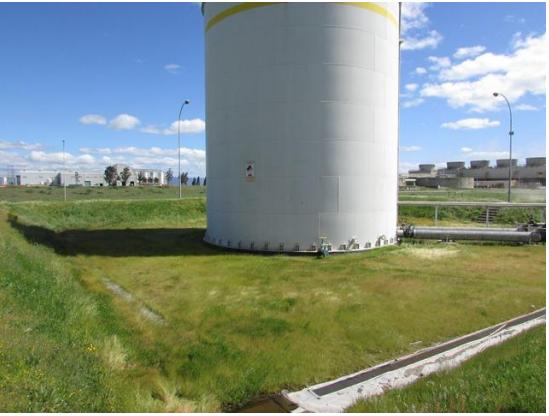
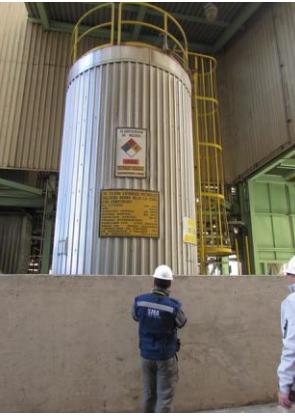
266.000 t secas/año, provenientes de Planta Pacífico y terceros. No se incluirán restos de resina fenol-formaldehido.
	6.000 kg/hr. Para estos efectos se instalará un estanque de 30 m <sup>3</sup> contiguo al sitio de emplazamiento de la caldera. Este estanque se abastecerá desde el estanque principal de Fuel Oil N°6 existente en la Planta (1.583 m <sup>3</sup> ) y cumplirá con lo establecido en el D.S. 90/96 del Ministerio de Economía.
	11,55 m <sup>3</sup> /hr cuando esté disponible
<b>Hecho(s) constatado(s) durante la fiscalización:</b>	
<p>a. Se constata un estanque de acumulación de petróleo diésel N° 6 de 1.500 m<sup>3</sup> de capacidad de material metálico, ubicado al suroeste de la caldera de biomasa. Este estanque cuenta con un pretil de contención. Este combustible abastece a la caldera de biomasa, caldera recuperadora y horno de cal.</p> <p>b. Se constata un estanque de combustible de petróleo diésel N° 6, de 30 m de capacidad y este cuenta con pretil de contención de material de hormigón.</p>

<b>Fotografía 8</b>	<b>Fecha :</b> 26/09/2013
<b>Coordenadas WGS84</b>	<b>Norte:</b> 5.814.213 <b>Este:</b> 721.392
<b>Descripción Medio de Prueba:</b> En la fotografía se observa el estanque principal de petróleo de la Planta Pacífico.	<b>Fotografía 9</b>
	<b>Fecha :</b> 26/09/2013
<b>Coordenadas WGS84</b>	<b>Norte:</b> 5.814.334 <b>Este:</b> 721.515
	<b>Descripción Medio de Prueba:</b> Estanque de petróleo situado en el sector de la caldera de biomasa. En la fotografía se puede apreciar el pretil de contención de hormigón.

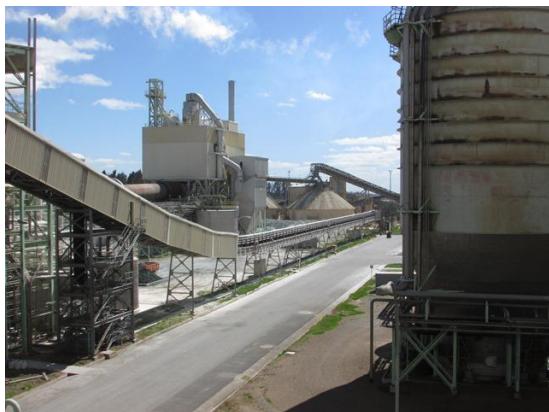
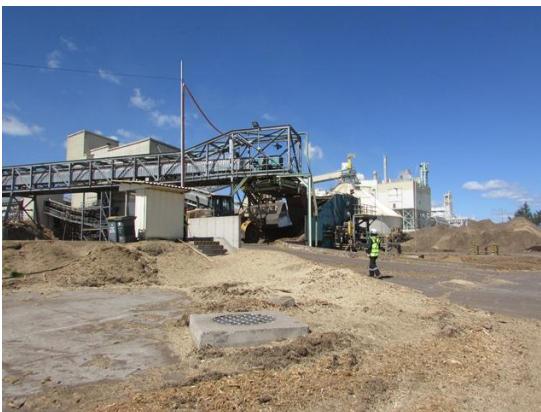
- a. Se observó al interior del edificio donde se aloja la caldera de biomasa, cuatro líneas de alimentación de biomasa (aserrín, polvo de lijado, corteza, lodos y madera picada) hacia la caldera. Desde el exterior del edificio se observa una correa transportadora de biomasa, que envía la biomasa desde su almacenamiento hacia las calderas, además, se observa la ubicación de una plataforma metálica que permite el acceso al instrumental de mediciones continuas de emisiones atmosféricas.

- b. Estas losas acopian aserrín, astillas y corteza. Según informa el Sr. Boris Oberg (Jefe Línea de fibra) la losa N°1 cuenta con una superficie de 2.500 m<sup>2</sup> y losa N°2, de 4.500 m<sup>2</sup>.

**Fotografía 10****Fecha :** 26/09/2013**Coordenadas WGS84****Norte:** 5.814.350**Este:** 721.522**Descripción Medio de Prueba:** Vista a la correa transportadora de biomasa, desde el edificio de la caldera.**Fotografía 11****Fecha :** 26/09/2013**Coordenadas WGS84****Norte:** 5.814.694**Este:** 721.409**Descripción Medio de Prueba:** En la fotografía se puede observar parte de la losa N° 2 de acopio de biomasa.

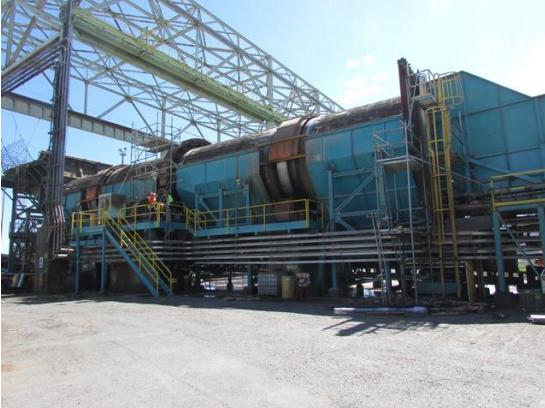
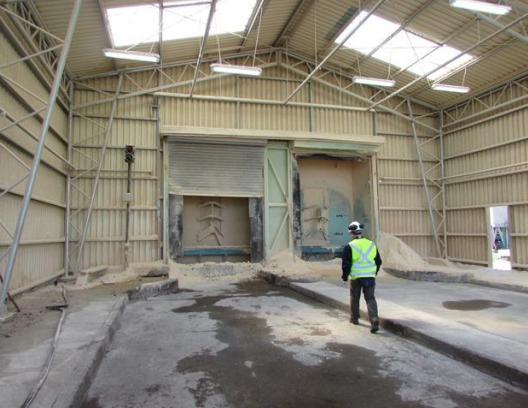
- c. Según informa el Sr. Oberg, la preparación de la biomasa para su envío a la caldera, consiste en acopio, homogenización mediante harnero, trituración y prensado.

- d. Se constata un recinto acondicionado para la descarga y mezcla de lodos provenientes de la planta de tratamiento de Riles, con los polvos de lijado.

<b>Fotografía 12</b>	<b>Fecha :</b> 26/09/2013
<b>Coordenadas WGS84</b>	<b>Norte:</b> 5.814.694 <b>Este:</b> 721.485
<b>Descripción Medio de Prueba:</b> El equipo que se observa en la fotografía corresponde al triturador de la biomasa previo a su envío a la caldera a biomasa.	<b>Fotografía 13</b>
<b>Fotografía 13</b>	<b>Fecha :</b> 26/09/2013
<b>Coordenadas WGS84</b>	<b>Norte:</b> 5.814.648 <b>Este:</b> 721.555
<b>Descripción Medio de Prueba:</b> Bodega en donde se recolecta y mezclan el polvo de lijado, con lodos, para su posterior retiro y disposición en el VIC.
