INFORME DE FISCALIZACIÓN AMBIENTAL

PROGRAMA DE CUMPLIMIENTO

SOCIEDAD MARÍTIMA Y COMERCIAL SOMARCO LTDA.

DFZ-2014-14-XV-PC-IA

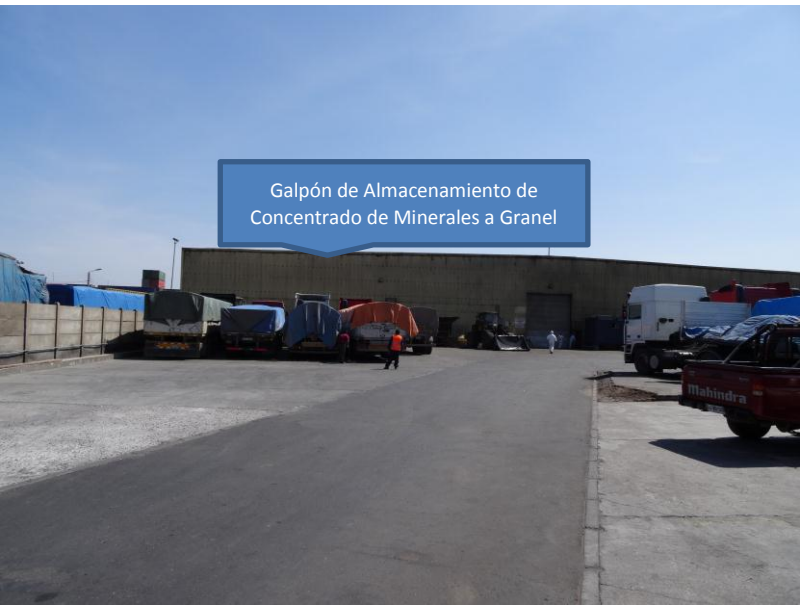
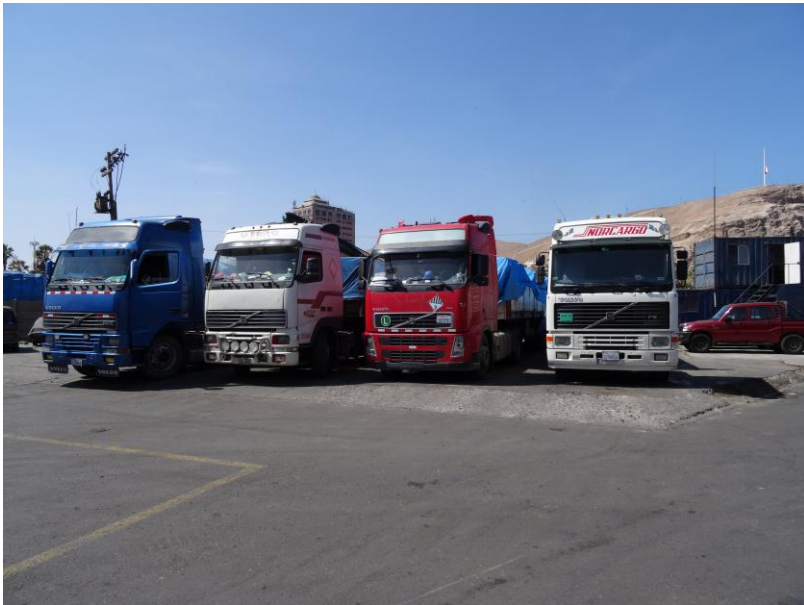
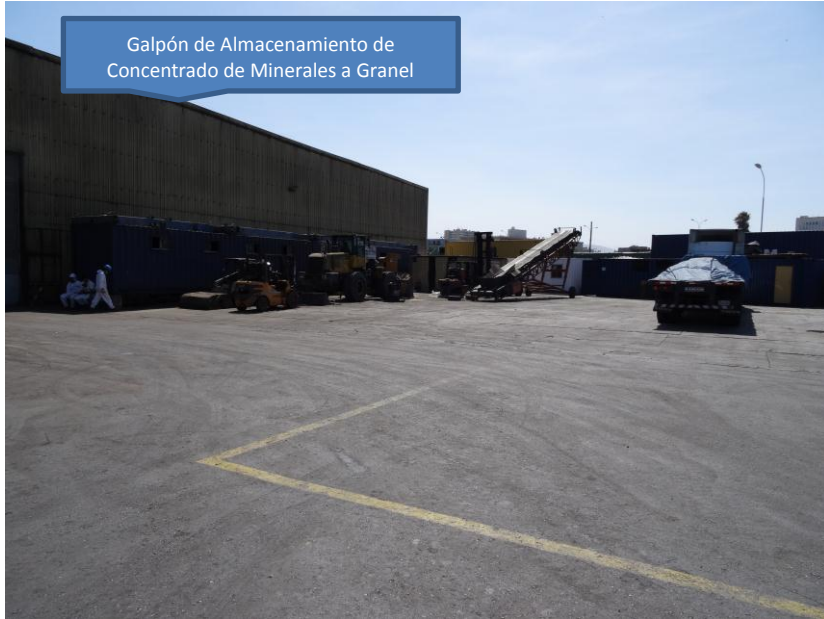
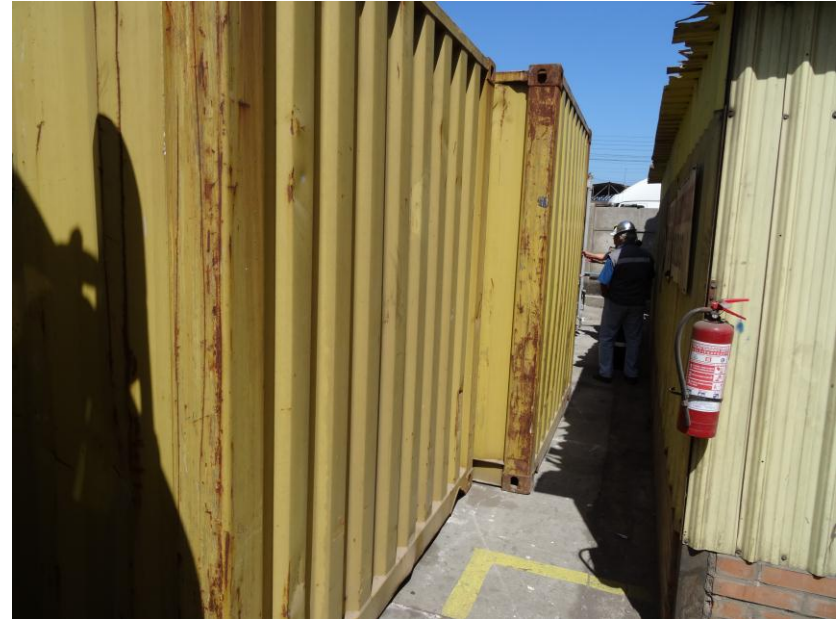
Número de Hecho Constatado: 1		Estación: 1			
<p>Exigencia</p> <p>Cumplir con la condición establecida en el considerando 3.2.4.4.1. de la RCA 0046/2008, referido a los sellos y bases del área, el cual, a propósito del sello 1 dispone: “En el área no intervenida por el Proyecto de infraestructura, comprendido toda la superficie del predio arrendado, exceptuando las superficies ocupadas por construcciones y accesos. No se permitirá el estacionamiento o maniobra de camiones en esta área no intervenida, las que cumplirán la función de zonas de seguridad en el caso de emergencias o catástrofes”.</p>					
Acción	Plazo de ejecución	Medios de Verificación	Indicadores	Meta	Resultado de la Inspección
A.1.1. Se dispone la prohibición de estacionar camiones, mediante prohibición de ingreso en Portería de instalaciones, prohibición de estacionar maquinarias mediante señalización, mientras no se encuentre área pintada y demarcada y la prohibición de almacenar materiales en desuso mediante señalética, mientras no se disponga de pronunciamiento.	Tiempo final estimado con respuesta del SEA el 15 de Enero de 2014. A.1.1 prohibición de estacionar camiones ya ejecutado, prohibición de estacionamiento de maquinaria fuera del galpón ya ejecutado, plazo instalación de señalética 5 de diciembre, prohibición de almacenar materiales en desuso ya ejecutado plazo de instalación de señalética 5 de diciembre.	Reporte Final: Informe final al día 15 de diciembre de 2013. El informe final incluirá fotografías de las acciones que se describen.	1. Si no vehículos ni maquinaria estacionados fuera del galpón y se encuentran dispuestos mecanismos de prohibición de utilización de dicha zona. 0. Si se evidencian vehículos estacionados y/o maquinaria pesada fuera del galpón, y si no se encuentran los mecanismos de prohibición de utilización de dicha zona.	A.1.1 No estacionar ningún tipo de vehículo ni maquinaria, ni utilizar como sitio de almacenamiento el área contemplada como zona a no intervenir del proyecto, individualizada en el considerando 3.2.4.4.1., permitiéndose solo el paso de vehículos hacia el galpón. Disponer mecanismos de prohibición antes señalada en lugar. (Indicador = 1)	En el frontis del Galpón (sector Sur) de Almacenamiento de Concentrado de Minerales a Granel se constataron estacionados once camiones, dos cargadores frontales, dos grúas horquillas, una correa transportadora móvil, cuatro vehículos menores y seis container. No se observó área pintada, demarcada ni señalética de prohibición. Lo anterior queda registrado en el acta de inspección ambiental y en fotografías 1, 2, 3 y 4. Producto de la solicitud de antecedentes el titular indica textualmente, mediante Carta GerAri 021/14 de fecha 14 de febrero de 2014, lo siguiente: “ <i>El pronunciamiento de la autoridad ambiental sobre el cambio de uso del área indicada en el</i>

<p>A.1.2. Obtener pronunciamiento favorable para utilizar la zona de prohibición individualizada en el considerando 3.2.4.4.1. por parte de la autoridad ambiental correspondiente.</p>	<p>A.1.2 se solicita respuesta a SEA el cual confirma que envió datos a Santiago.</p>			<p>A.1.2 Obtener pronunciamiento favorable por parte de la autoridad ambiental.</p>	<p><i>considerando 3.2.4.4.1, está en etapa de aprobación en el Sistema de Evaluación Ambiental a través de una pertinencia, fue entregada el 30 de diciembre del 2013, hasta la fecha no hay pronunciamiento del organismo...". Dicha carta se registra en Anexo 2.</i></p>
---	---	--	--	--	--

Fotografía 1		Fecha : 04 de febrero de 2014		Fotografía 2		Fecha : 04 de febrero de 2014	
Coordenadas WGS84	Norte: 7.956.759	Este: 360.573	Coordenadas WGS84	Norte: 7.956.759	Este: 360.573		
<p>Descripción Medio de Prueba: Camiones y cargador frontal estacionados en el frontis del Galpón (sector Sur) de Almacenamiento de Concentrado de Minerales a Granel.</p>			<p>Descripción Medio de Prueba: Camiones estacionados en el frontis del Galpón (sector Sur) de Almacenamiento de Concentrado de Minerales a Granel.</p>

Fotografía 3		Fecha : 04 de febrero de 2014		Fotografía 4		Fecha : 04 de febrero de 2014	
Coordenadas WGS84	Norte: 7.956.759	Este: 360.573		Coordenadas WGS84	Norte: 7.956.759	Este: 360.573	
Descripción Medio de Prueba: Camión, cargador frontal, grúas horquillas y correa transportadora móvil situados en el frontis del Galpón (sector Sur) de Almacenamiento de Concentrado de Minerales a Granel.				Descripción Medio de Prueba: Container ubicado en el frontis del Galpón (sector Sur) de Almacenamiento de Concentrado de Minerales a Granel.

En el frontis del Galpón (sector Sur) de Almacenamiento de Concentrado de Minerales a Granel se constataron estacionados once camiones, dos cargadores frontales, dos grúas horquillas, una correa transportadora móvil, cuatro vehículos menores y seis container. No se observó área pintada, demarcada ni señalética de prohibición.

N° Hecho Constatado	Materia Objeto de Fiscalización	Acción	Meta	Descripción de la No Conformidad
1	Evaluación del plan de acciones y metas contenido en el programa de cumplimiento	<p>A.1.1. Se dispone la prohibición de estacionar camiones, mediante prohibición de ingreso en Portería de instalaciones, prohibición de estacionar maquinarias mediante señalización, mientras no se encuentre área pintada y demarcada y la prohibición de almacenar materiales en desuso mediante señalética, mientras no se disponga de pronunciamiento.</p> <p>A.1.2. Obtener pronunciamiento favorable para utilizar la zona de prohibición individualizada en el considerando 3.2.4.4.1. por parte de la autoridad ambiental correspondiente.</p>	<p>A.1.1 No estacionar ningún tipo de vehículo ni maquinaria, ni utilizar como sitio de almacenamiento el área contemplada como zona a no intervenir del proyecto, individualizada en el considerando 3.2.4.4.1., permitiéndose solo el paso de vehículos hacia el galpón. Disponer mecanismos de prohibición antes señalada en lugar.</p> <p>A.1.2 Obtener pronunciamiento favorable por parte de la autoridad ambiental.</p>	<p>Se constató que once camiones, dos cargadores frontales, dos grúas horquillas, una correa transportadora móvil y seis container se ubicaban en el frontis del Galpón (Sector Sur) de Almacenamiento de Concentrado de Minerales a Granel, en el cual no se observó área pintada, demarcada ni señalética de prohibición.</p> <p>El titular además, no presentó el pronunciamiento favorable para utilizar la zona de prohibición individualizada en el considerando 3.2.4.4.1. por parte de la autoridad ambiental correspondiente.</p> <p>Por lo tanto, la medida no se cumple satisfactoriamente.</p>

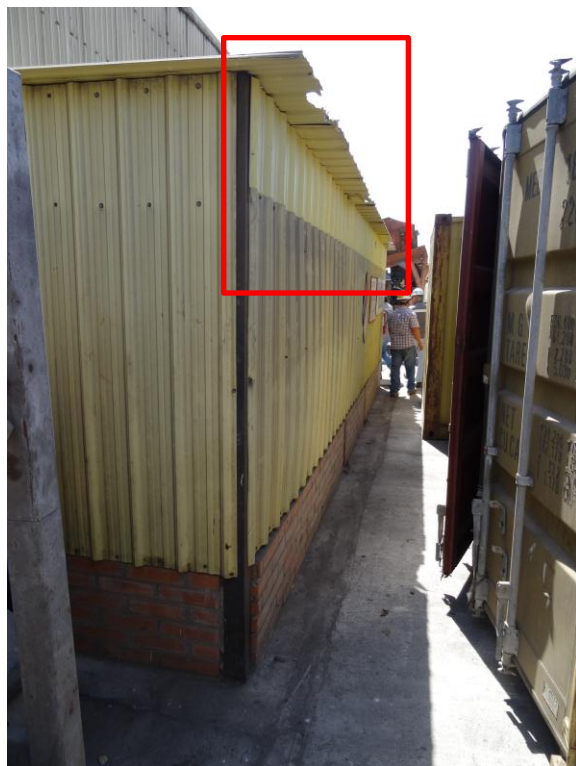
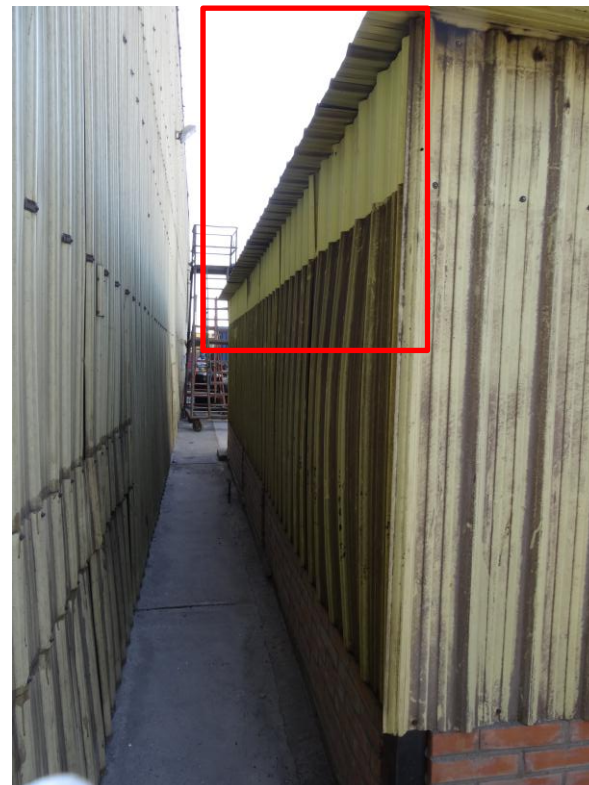
Fotografía 5

Número de Hecho Constatado: 4		Estación: 2 y 3			
<p>Exigencia Cumplir con la condición establecida en el considerando 4.1.2.3. de la RCA N° 0046/2008, referido a la normativa ambiental aplicable al proyecto, el cual dispone, con relación a los residuos peligrosos, que el proyecto debe cumplir con el D.S. N° 148, específicamente: “Los sitios donde se almacenan residuos peligrosos deberán cumplir las siguientes condiciones: contar con cierre perimetral de a lo menos 1,8 m de altura que impida el libre acceso de personas y animales”.</p>					
Acción	Plazo de ejecución	Medios de Verificación	Indicadores	Meta	Resultado de la Inspección
B.2.1 Instalar cierre y eliminar ventanas, de manera tal que impida el libre acceso de personas y animales, Enviar carta al Servicio de Salud, con objeto de definir criterios para cumplir con leyes ambientales.	Tiempo final 15 de noviembre. B.2.1. Ya se encuentra ejecutada.	Reporte Final: Informe final al día 15 de diciembre de 2013. El informe final incluirá las acciones realizadas y fotografías actuales y georreferenciadas de la bodega.	1. Bodega con cierre en ventanas instalado. 0. Bodega sin cierre en ventana instalada	B.2.1. Cumplir lo establecido en el DS 148 respecto al artículo 33 letra d. (Indicador = 1)	Se constató el cierre y eliminación de ventanas en la bodega de residuos sólidos peligrosos. Lo anterior queda registrado en fotografías 5 y 6.

Cierre y eliminación de ventanas en la bodega de residuos sólidos peligrosos.

Se constató el cierre y eliminación de ventanas en la bodega de residuos sólidos peligrosos, además de la instalación de la puerta. En su interior los residuos sólidos peligrosos no se encuentran dispuestos en contenedores ni rotulados ni segregados.

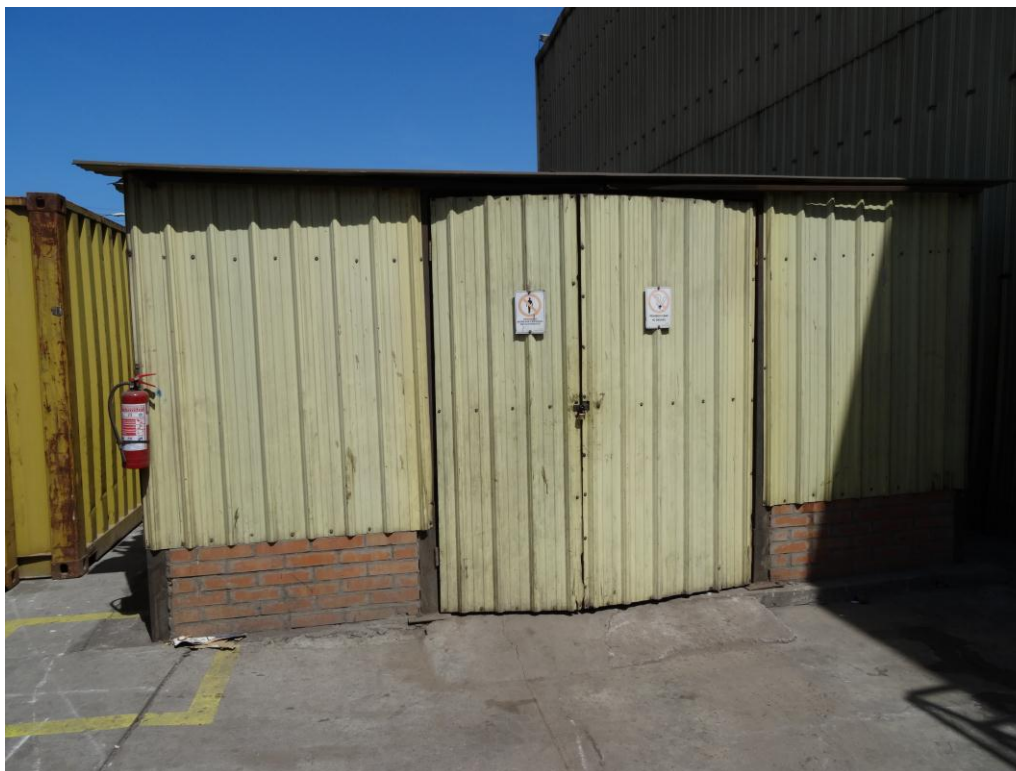
Fotografía 7

Número de Hecho Constatado: 5		Estación: 2 y 3			
<p>Exigencia Cumplir con la condición establecida en el considerando 4.1.2.3. de la RCA N° 0046/2008, referido a la normativa ambiental aplicable al proyecto, el cual dispone, con relación a los residuos peligrosos, que el proyecto debe cumplir con el D.S. N° 148, específicamente: “Los sitios donde se almacenan residuos peligrosos deberán cumplir las siguientes condiciones: garantizar que se minimizará la volatilización, el arrastre o la lixiviación y en general cualquier mecanismo de contaminación del medio ambiente que pueda afectar a la población”.</p>					
Acción	Plazo de ejecución	Medios de Verificación	Indicadores	Meta	Resultado de la Inspección
B.3.1. Instalar Puerta a la Bodega	<p>Tiempo final 15 de noviembre.</p> <p>B.3.1. Ya se encuentra ejecutada.</p>	<p>Reporte Final: Informe final al día 15 de diciembre de 2013. El informe final describirá las acciones realizadas, acompañando fotografías actuales y georreferenciadas de la bodega.</p>	<p>1. Bodega con puerta instalada.</p> <p>0. Bodega sin puerta instalada</p>	<p>B.3.1. Instalar Puerta, respecto de evitar libre acceso de personas y animales (Indicador = 1)</p>	<p>Se constató la instalación de la puerta de la bodega RESPEL.</p> <p>Lo anterior queda registrado en fotografía 7.</p>

Bodega de residuos sólidos peligrosos con puerta instalada.

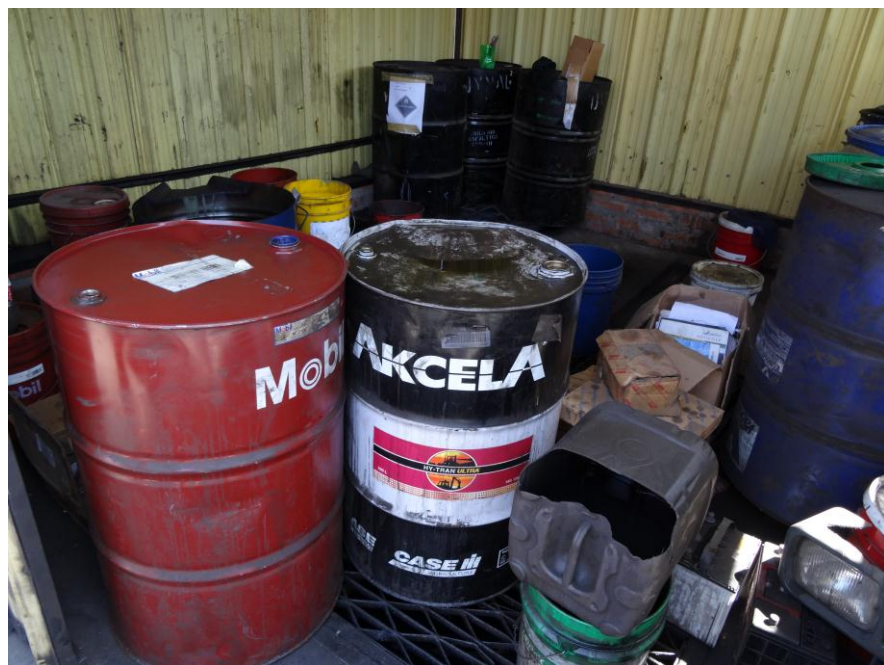
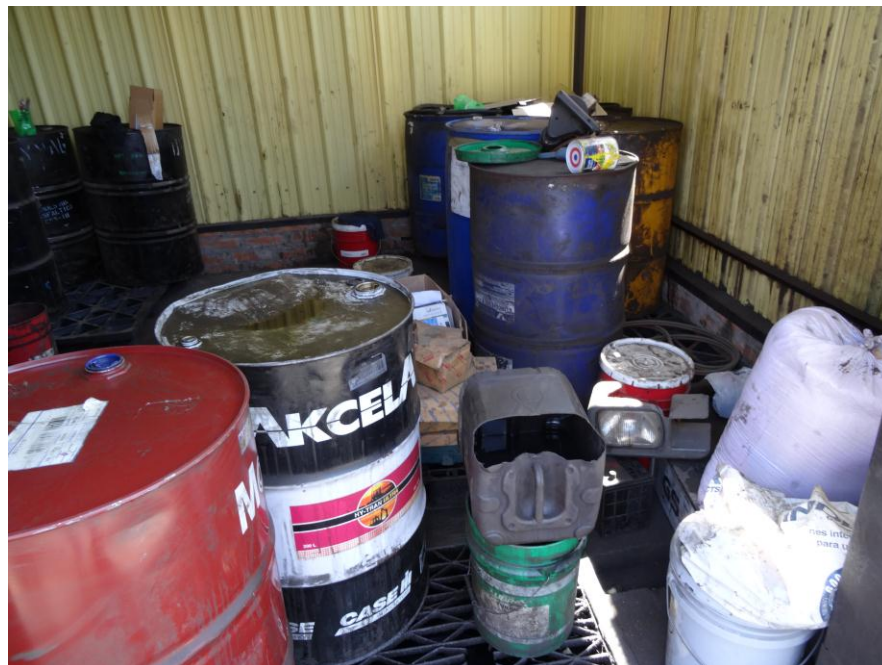
Número de Hecho Constatado: 6		Estación: 2 y 3			
Exigencia					
Cumplir con la condición establecida en el considerando 4.1.2.3. de la RCA N° 0046/2008, referido a la normativa ambiental aplicable al proyecto, el cual dispone, con relación a los residuos peligrosos, que el proyecto debe cumplir con el D.S. N° 148.					
Acción	Plazo de ejecución	Medios de Verificación	Indicadores	Meta	Resultado de la Inspección
B.4.1. Retirar obstáculos de canaletas de contención	Tiempo final 15 de noviembre. B.4.1 Ya se encuentra ejecutada.	Reporte Final: Informe final al día 15 de diciembre de 2013. El informe final describirá las acciones realizadas, acompañando fotografías actuales georreferenciadas.	1. Bodega RESPEL Líquidos con canaletas de contención despejadas. 0. Bodega RESPEL Líquidos con canaletas obstruidas.	B.4.1. Cumplir lo establecido en el DS 148 respecto de mantener canales de contención libres de obstáculos (Indicador = 1)	En la bodega de residuos líquidos peligrosos, se constató que las canaletas de contención de eventuales derrames se encuentran obstaculizadas. Lo anterior queda registrado en fotografías 8 y 9.

Fotografía 8		Fecha : 04 de febrero de 2014			
Coordenadas WGS84	Norte: 7.956.773	Este: 360.616	Fotografía 9		Fecha : 04 de febrero de 2014
Coordenadas WGS84	Norte: 7.956.773	Este: 360.616	Coordenadas WGS84	Norte: 7.956.773	Este: 360.616
Descripción Medio de Prueba: Canaleta obstruida con tambores metálicos y bidones plásticos.			Descripción Medio de Prueba: Canaleta obstruida con tambores metálicos y bidones plásticos.

En la bodega de residuos líquidos peligrosos se constató que las canaletas de contención de eventuales derrames se encuentran obstaculizadas. Se observó además, residuos líquidos peligrosos (agua verde, aceite usado, grasa, petróleo, baterías y aserrín según lo indicado por el Sr. Ramón Carrasco, prevencionista de la empresa) en contenedores metálicos con tapa y sin tapa, sin rotulación ni segregación.

6	Evaluación del plan de acciones y metas contenido en el programa de cumplimiento	B.4.1. Retirar obstáculos de canaletas de contención	B.4.1. Cumplir lo establecido en el DS 148 respecto de mantener canales de contención libres de obstáculos.	Se constató que las canaletas de contención de eventuales derrames se encontraban obstaculizadas. Por lo tanto, la medida no se cumple satisfactoriamente.
7	Evaluación del plan de acciones y metas contenido en el programa de cumplimiento	B.5.1. Rotular cada contenedor de residuos presentes al interior de la bodega RESPEL (fecha ingreso, tipo residuo) e instalar señaléticas	B.5.1. Cumplir lo establecido en el DS 148 respecto de segregación y rotulación de RESPEL, para asegurar que todo recipiente al interior de la bodega RESPEL cuenta con su debida rotulación.	Se constató que los residuos peligrosos dispuestos al interior de la bodega RESPEL no se encontraban rotulados ni segregados. Además, algunos de ellos no se encontraban dispuestos en contenedores. Por lo tanto, la medida no se cumple satisfactoriamente.

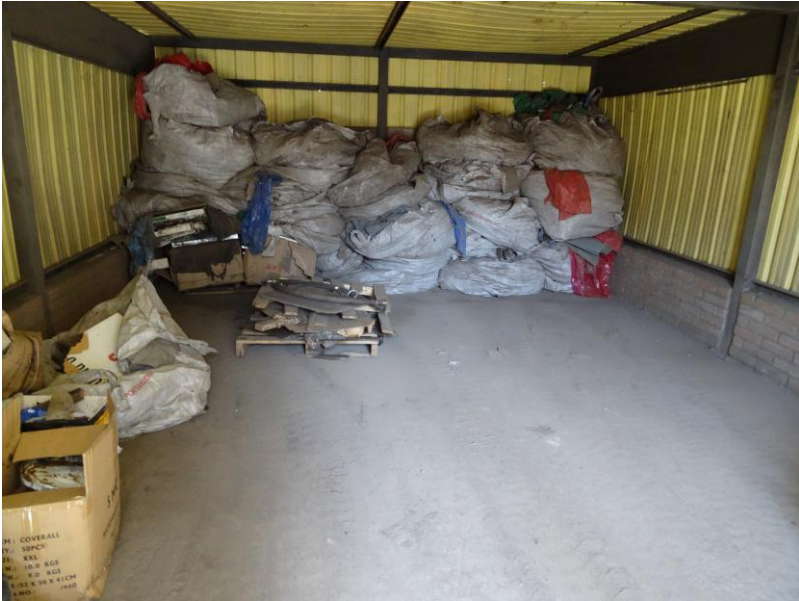
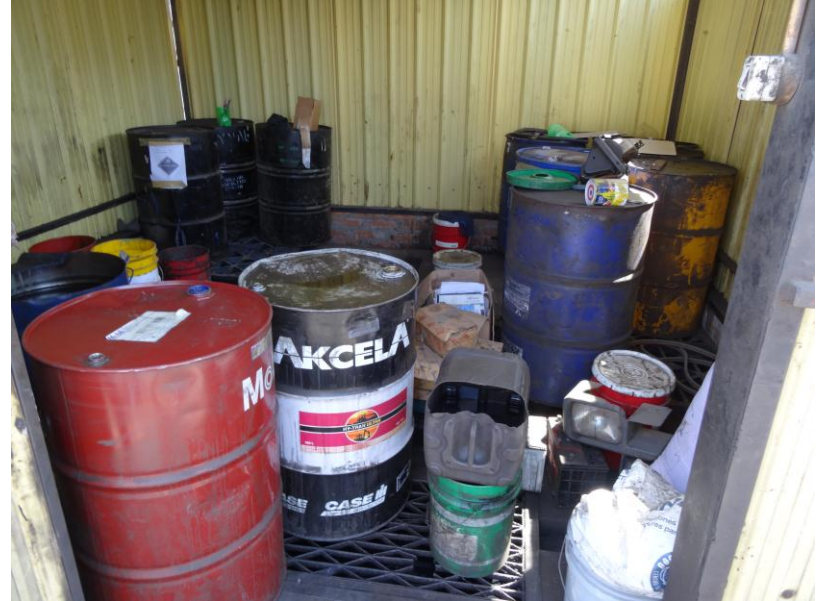
Número de Hecho Constatado: 7		Estación: 2 y 3.			
<p>Exigencia Cumplir con la condición establecida en el considerando 4.1.2.3. de la RCA N° 0046/2008, referido a la normativa ambiental aplicable al proyecto, el cual dispone, con relación a los residuos peligrosos, que el proyecto debe cumplir con el D.S. N° 148. “Los residuos peligrosos deberán identificarse y etiquetarse de acuerdo a la clasificación y tipo de riesgo que establece la NCh 2.190 Of. 33. Esta obligación será exigible desde que tales residuos se almacenan y hasta su eliminación”.</p>					
Acción	Plazo de ejecución	Medios de Verificación	Indicadores	Meta	Resultado de la Inspección
B.5.1. Rotular cada contenedor de residuos presentes al interior de la bodega RESPEL (fecha ingreso, tipo residuo) e instalar señaléticas	<p>Tiempo final: 5 de diciembre.</p> <p>B.5.1. Está en implementación.</p>	<p>Reporte Final: Informe final al día 15 de diciembre de 2013. El informe final describirá las acciones realizadas, acompañando fotografías actuales georreferenciadas.</p>	<p>1. Bodega RESPEL líquidos y sólidos con segregación, rotulación e identificación de RESPEL.</p> <p>0. Bodega RESPEL Líquidos y Sólidos sin segregación, Rotulación e identificación de RESPEL.</p>	<p>B.5.1. Cumplir lo establecido en el DS 148 respecto de segregación y rotulación de RESPEL, para asegurar que todo recipiente al interior de la bodega RESPEL cuenta con su debida rotulación. (Indicador = 1)</p>	<p>En el interior de la bodega de residuos sólidos peligrosos se observó que los residuos almacenados no se encuentran dispuestos en contenedores ni rotulados ni segregados.</p> <p>En la bodega de residuos líquidos peligrosos se constataron residuos líquidos peligrosos (agua verde, aceite usado, grasa, petróleo, baterías y aserrín según lo indicado por el Sr. Ramón Carrasco, Prevención de Riesgos de la empresa) dispuestos en contenedores metálicos con tapa y sin tapa, sin rotulación ni segregación.</p> <p>Lo anterior queda registrado en fotografías 10 y 11.</p>

Fotografía 10		Fecha : 04 de febrero de 2014		Fotografía 11		Fecha : 04 de febrero de 2014	
Coordenadas WGS84	Norte: 7.956.797	Este: 360.565		Coordenadas WGS84	Norte: 7.956.773	Este: 360.616	
Descripción Medio de Prueba: Al interior de la bodega de residuos sólidos peligros los residuos no se encuentran dispuestos en contenedores ni rotulados ni segregados.				Descripción Medio de Prueba: Residuos líquidos peligrosos en contenedores metálicos con tapa y sin tapa, sin rotulación ni segregación al interior de la Bodega de Residuos Líquidos Peligrosos.

Número de Hecho Constatado: 8		Estación: N/A			
<p>Exigencia Cumplir con la condición establecida en el considerando 4.1.2.3. de la RCA N° 0046/2008, referido a la normativa ambiental aplicable al proyecto, el cual dispone, con relación a los residuos peligrosos, que el proyecto debe cumplir con el D.S. N° 148. "Todo sitio destinado al almacenamiento de residuos peligrosos deberá contar con la correspondiente autorización sanitaria de instalación, a menos que éste se encuentre incluido en la autorización sanitaria de la actividad principal". El proyecto requiere el del permiso ambiental sectorial contemplado en el artículo 93 del DS N° 95/01.</p>					
Acción	Plazo de ejecución	Medios de Verificación	Indicadores	Meta	Resultado de la Inspección
B.6.1. Contar con el permiso ambiental sectorial contemplado en el artículo N° 93 del D.S. N° 95/01.	<p>Tiempo final: 15 de diciembre.</p> <p>B.6.1. Cumplida.</p>	<p>Reporte Final: Informe final Acompañar resolución, que otorga permiso sectorial correspondiente. Fecha 15 de diciembre de 2013.</p>	<p>1. Contar con el permiso ambiental sectorial contemplado en el artículo N° 93 del DS N° 95/01.</p> <p>0. No contar con el permiso ambiental sectorial contemplado en el artículo N° 93 del DS N° 95/01.</p>	<p>B.6.1. Cumplir lo establecido en el artículo N° 93 del DS N° 95/01 respecto del permiso ambiental sectorial. (Indicador = 1)</p>	<p>Producto de la solicitud de antecedentes, el titular envía, mediante Carta GerAri 021/2014 de fecha 14 de febrero de 2014, la Resolución Sanitaria N° A 264/2011 que autoriza a la empresa Sociedad Marítima y Comercial SOMARCO Ltda. para almacenar Residuos Peligrosos. No obstante, en el punto 3. f) de dicha Resolución, establece que el almacenamiento de los RESPEL deberá realizarse con el rotulado de acuerdo a la Norma Chilena Oficial NCh 2.190 of.93. y ordenados de acuerdo a su tipo, manteniendo espacios para operación y circulación; lo cual no se cumple en la práctica, constatando que al interior de la bodega de residuos sólidos peligrosos los residuos almacenados no se encuentran dispuestos en contenedores ni rotulados ni segregados; observando además, en la bodega de residuos líquidos peligrosos residuos (agua verde, aceite usado, grasa, petróleo, baterías y aserrín según lo indicado por el Sr. Ramón Carrasco, Prevención de Riesgos de la empresa) dispuestos en contenedores metálicos con tapa y sin tapa, sin rotulación ni segregación.</p> <p>(ver fotografías 10 y 11).</p>

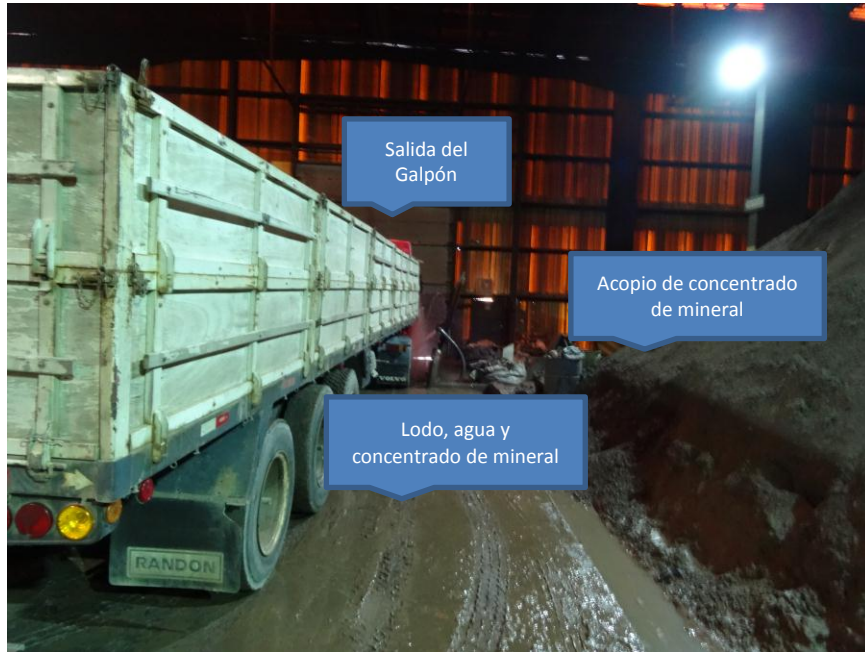
Fotografía 12

Número de Hecho Constatado: 10		Estación: N/A			
Exigencia					
Cumplir con la condición establecida en el considerando 3.2.7.1. 2a.2 de la RCA N° 0046/2008, referido al control del material particulado en la etapa de operación del proyecto dispone “Para minimizar la emisión de polvo hacia el exterior, se ha considerado un sistema de aspiración centralizada para camiones y trenes, que permitan una limpieza completa de las ruedas y carrocerías al interior del galpón. Asimismo, el sistema permite mantener limpias las zonas de tránsito al interior del galpón”.					
Acción	Plazo de ejecución	Medios de Verificación	Indicadores	Meta	Resultado de la Inspección
C.1.2. Contar con un pronunciamiento por parte de la autoridad ambiental correspondiente, que autorice el cambio de aspirado a lavado de camiones dentro del galpón.	Cumplido	Reporte Final: Informe final al día 15 de diciembre. El informe final incluirá fotografías de la actividad de lavado de camiones al interior del galpón.	<p>1. Disponer de pronunciamiento por parte de la autoridad respecto del cambio de aspirado por lavado de camiones al interior del galpón.</p> <p>0. No disponer de pronunciamiento de la autoridad competente para lavado de camiones al interior del galpón.</p>	C.1.2. Contar con pronunciamiento ambiental. (indicador = 1)	<p>Producto de la solicitud de antecedentes en la actividad de inspección ambiental, el titular envía, mediante Carta GerAri 021/2014 de fecha 14 de febrero de 2014, la Carta N° 074/2013 del Servicio de Evaluación Ambiental donde indica que el proyecto “Nuevo sistema de lavado de camiones” no requiere someterse al SEIA en forma previa a su ejecución, siendo imprescindible que los efluentes del nuevo sistema de lavado señalado sean recolectados en forma íntegra y se desarrolle el ciclo indicado.</p> <p>No obstante, se constató que el sistema no recolecta de forma íntegra el agua de lavado y que las zonas de tránsito al interior del galpón se encuentran con material acuoso de color gris, observando además, su arrastre hacia el exterior del Galpón de Almacenamiento de Concentrado de Minerales a Granel. Constando además, material sólido de color gris en el exterior de la instalación, el cual, al momento de la inspección ambiental, un operador se encontraba recolectando. Lo anterior queda registrado en fotografías 12, 13, 14 y 15.</p>

Sistema de lavado de camiones al interior del Galpón de Almacenamiento de Concentrado de Minerales a Granel.

Al interior del Galpón de Almacenamiento de Concentrado de Minerales a Granel se constató la utilización de un sistema de lavado de camiones que trasladan concentrados de mineral a granel; observando además, el arrastre del agua de lavado hacia el exterior del galpón.

N° Hecho Constatado	Materia Objeto de Fiscalización	Acción	Meta	Descripción de la No Conformidad
10	Evaluación del plan de acciones y metas contenido en el programa de cumplimiento	C.1.2. Contar con un pronunciamiento por parte de la autoridad ambiental correspondiente, que autorice el cambio de aspirado a lavado de camiones dentro del galpón.	C.1.2. Contar con pronunciamiento ambiental.	<p>Se constató que el sistema no recolecta de forma íntegra el agua de lavado y que las zonas de tránsito al interior del galpón se encuentran con material acuoso de color gris, observando además, su arrastre hacia el exterior del Galpón de Almacenamiento de Concentrado de Minerales a Granel. Constando además, material sólido de color gris en el exterior de la instalación, el cual, al momento de la inspección ambiental, un operador se encontraba recolectando.</p> <p>Por lo tanto, la medida no se cumple satisfactoriamente.</p>

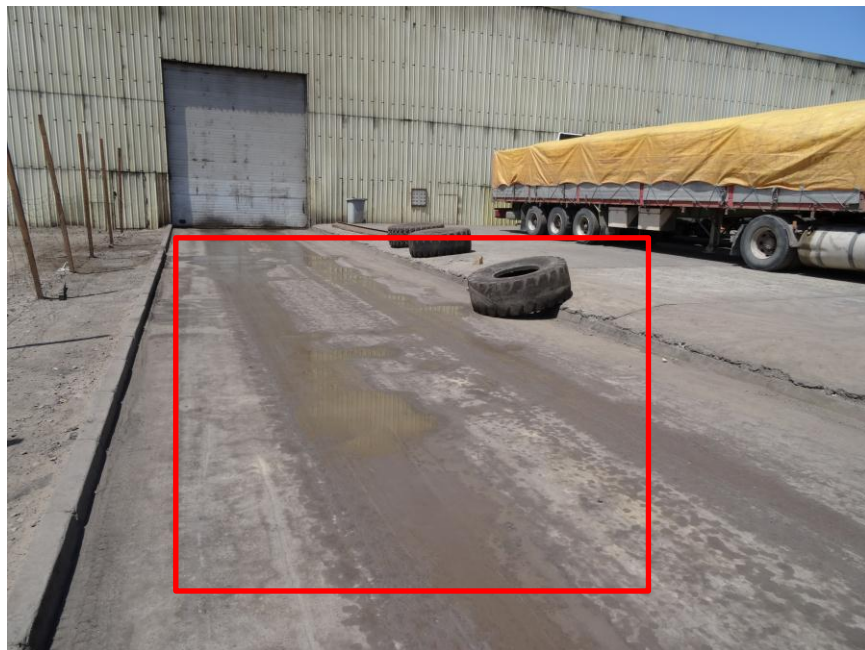
Fotografía 14

Camino de salida del Galpón con agua de lavado de concentrado de mineral a granel.

Al exterior del Galpón (Sector Norte) de Almacenamiento de Concentrado de Minerales a Granel se observó al momento de la inspección ambiental un camión saliendo desde el interior del galpón que se estacionó en camino de salida a metros del portón del galpón, dicho camión arrastraba agua utilizada para su lavado y retiro de mineral a granel; se constató además, lodo de color gris abajo del camión y material sólido de color gris disperso en el piso del camino de salida Norte de la instalación.

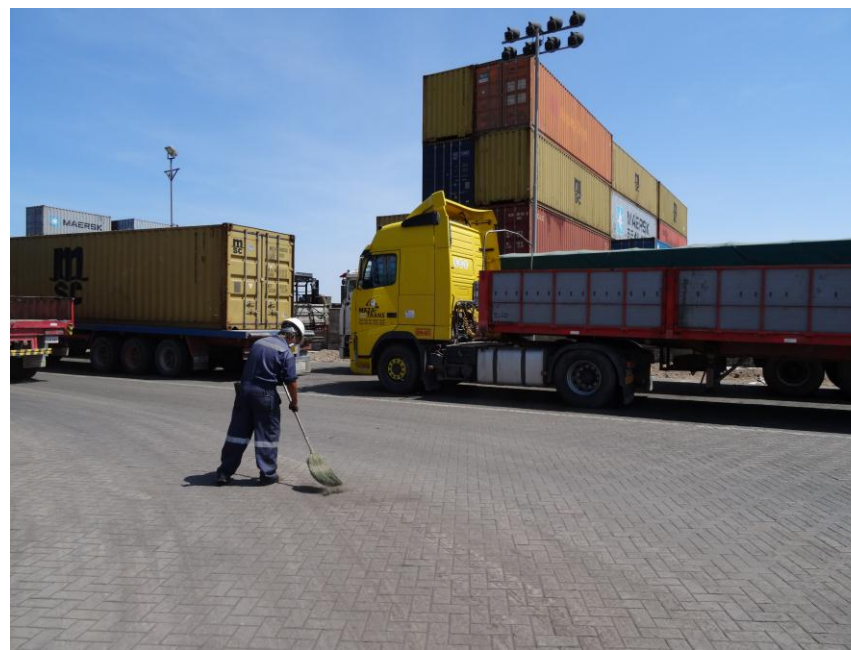
Fotografía 15

Operador recolectando material sólido gris en el exterior de la instalación.

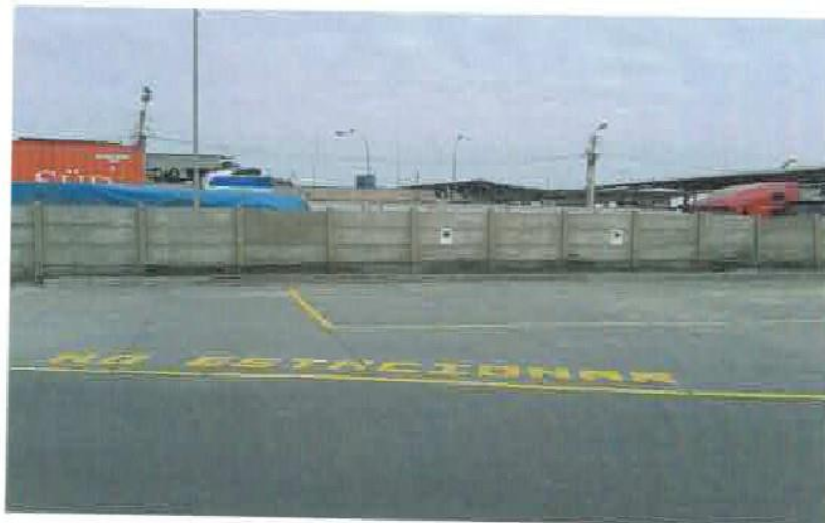
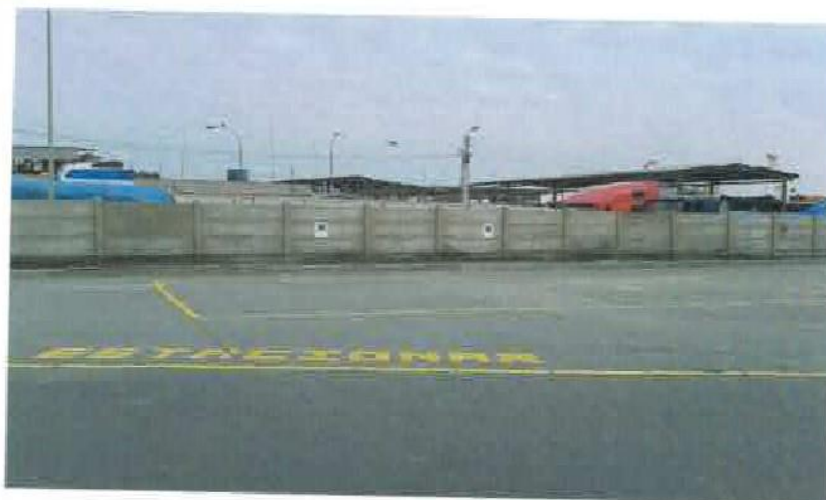
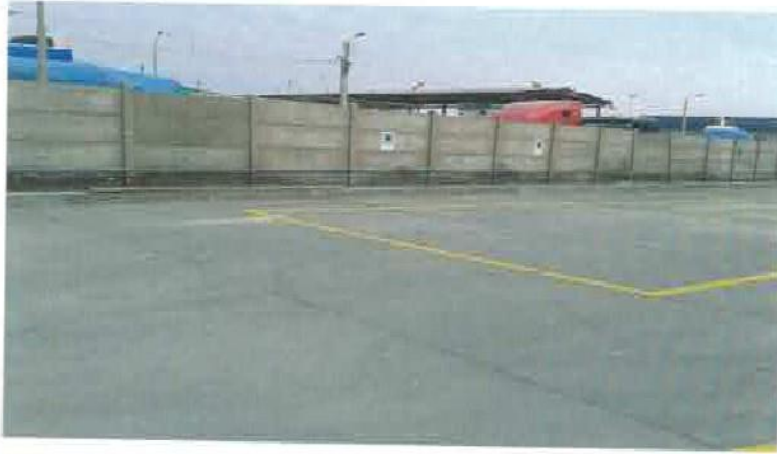
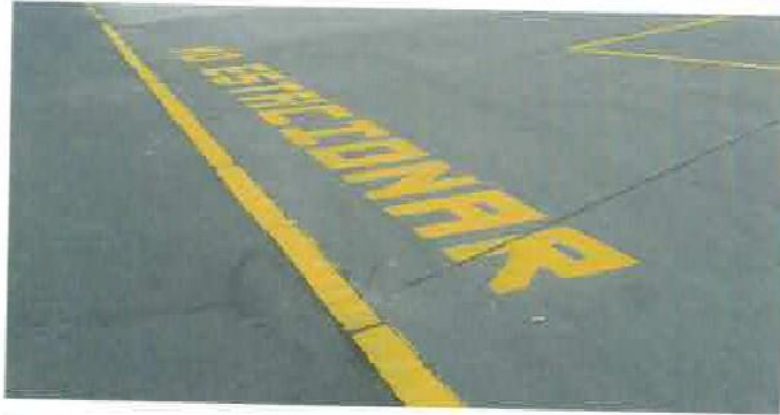
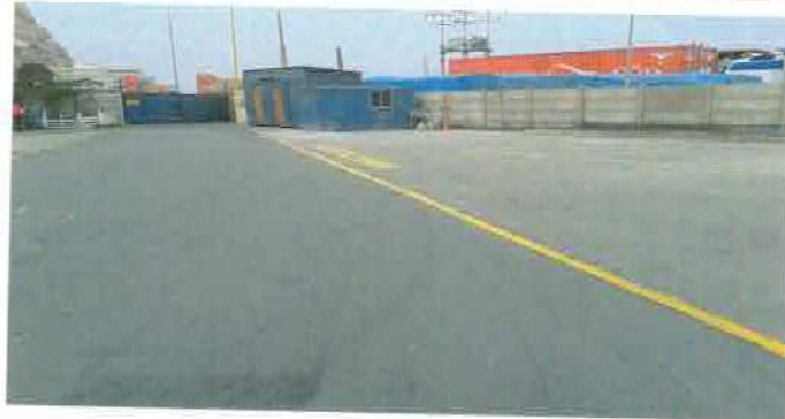
FOTOS ZONA DE SEGURIDAD Y PROHIBICIÓN DE ESTACIONAMIENTO.

- 1- "Pronunciamiento de la autoridad ambiental sobre la utilización de zona de prohibición individualizada en el considerando 3.2.4.4.1", Se adjunta registro fotográfico en el cual se corrobora la señalización de la zona de seguridad.

Cabe destacar que Somarco acorde al plan de cumplimiento ha señalado los sectores donde no está permitido estacionar hasta la aprobación de la pertinencia del SEIA.
