## INFORME DE FISCALIZACIÓN AMBIENTAL

### INSPECCIÓN AMBIENTAL

**“AGUAS CHAÑAR, EMISARIO HUASCO”**

**DFZ-2013-1007-III-RCA-IA**

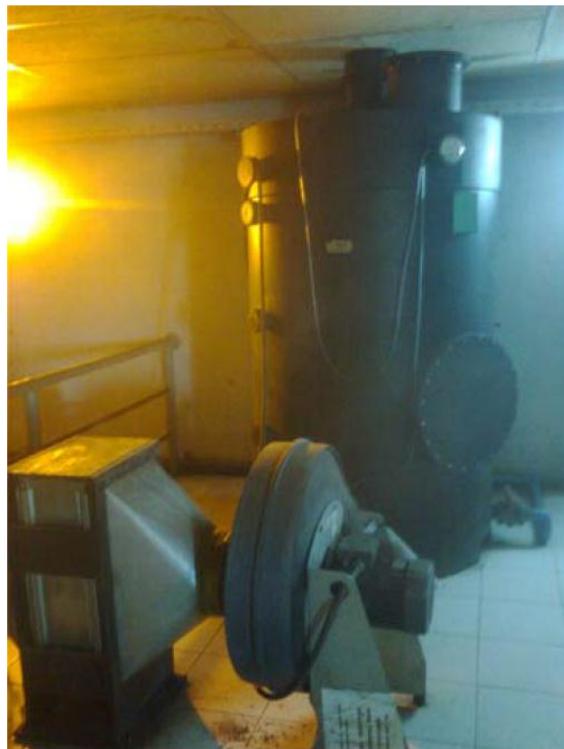
Número de Hecho Constatado: 2	Estación:1
<b>Exigencia:</b>	
<b>RCA 112/1998.</b>	
<b>Considerando 7.2. Emisiones a la Atmósfera.</b> En la planta de tratamiento preliminar, donde se prevé pudiesen originarse problemas de generación de malos olores, se dispondrá de un sistema de ventilación forzada. Considerando que el volumen del galpón alcanza a los 1.316 m <sup>3</sup> , la capacidad de renovación del aire será de 5,265 m <sup>3</sup> /h. Aprovechando una velocidad media del viento de 2,5 m/s y un diferencial de temperatura de 2°C, se incorporarán 6 ventiladores giratorios de 14".	
<b>Hecho(s) constatado(s) durante la fiscalización:</b> Se constató que el galpón de la PTAS no contaba con los 6 ventiladores señalados en la RCA, siendo reemplazado por un sistema de carbón activado (Foto 1). Ante la consulta del fiscalizador Erik Jopia del tiempo de las modificaciones a la planta, el Sr Cristian Barrera, mencionó que las modificaciones se realizaron hace aproximadamente 5 años.

<b>Tabla II.</b>	<b>Fecha ---</b>	<b>Fotografía 1.</b>	<b>Fecha : 21-10-2013</b>	
		<b>Coordenadas WGS84</b>	<b>Norte: 6.849.278 (Ref.)</b>	<b>Este: 281.643 (Ref.)</b>
<b>Descripción Medio de Prueba:</b> Tabla remitida por el titular objeto informar los cambios y trabajos que se realizaron al sistema de manejo de olores (Anexo 2.0)		<b>Descripción Medio de Prueba:</b> Sistema de carbón activado para el manejo de olores.

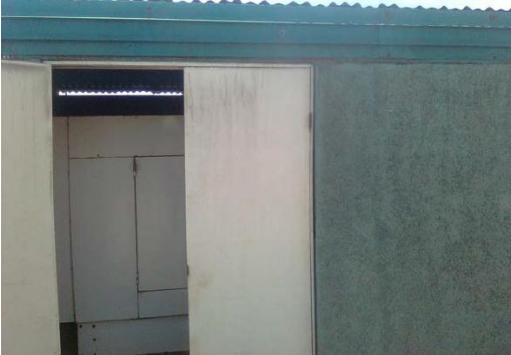
<p><b>Hecho(s) constatado(s) durante la fiscalización:</b></p> <ol style="list-style-type: none"><li>i. <b>PTAS.</b> Se constató la existencia de un generador auxiliar (120 KVA) funcionando correctamente, el cual se encuentra al interior de una bodega (Foto 2). De acuerdo a lo informado por los asistentes a la inspección por parte del titular, posee una autonomía un día y una noche. Se visitó sector de los ductos que salen de la PTAS, constatando la existencia de una descarga de emergencia la cual no estaba operando. (Foto 3 y 4).</li><li>ii. <b>PEAS sector Conchería.</b> Se constató que el pozo contaba con 3 bomba sumergibles. (Foto 5). Existía un generador eléctrico , de acuerdo a lo informado con una autonomía de 8 hrs, el cual no se encontraba confinado en una bodega (Foto 6). Se constató un ducto de emergencia (Bypass), sin descarga, el cual se encontraba deteriorado en sector del borde costero, presentando un orificio de aproximadamente 20 x 20 cms (Fotos 7, 8 y 9).</li><li>iii. <b>PEAS sector El Faro-Endesa.</b> Dicha PEAS es la que en la RCA se denomina PEAS ENDESA. Se constató que estaba operando, existiendo dos bombas sumergibles y un generador eléctrico de 22 KVA, de acuerdo a lo informado con una autonomía de 8 hrs. Dicho generador se encontraba en una bodega de estructura de Zinc (Foto 10). El ducto de emergencia de la mencionada PEAS, estaba revestido con HDPE o goma. (Foto 11, 12 y 13).</li></ol>

<b>Fotografía 2.</b>	<b>Fecha :</b> 21-10-2013		<b>Fotografía 3</b>	<b>Fecha :</b> 21-10-2013					
<b>Coordenadas WGS84</b>	<b>Norte:</b> 6.849.278 (Ref.)		<b>Coordenadas WGS84</b>	<b>Norte:</b> 6.849.278 (Ref.)					
<b>Descripción Medio de Prueba:</b> Galpón que aloja el generador eléctrico de la PTAS			<b>Descripción Medio de Prueba:</b> Tubería de descarga de emergencia desde la PTAS

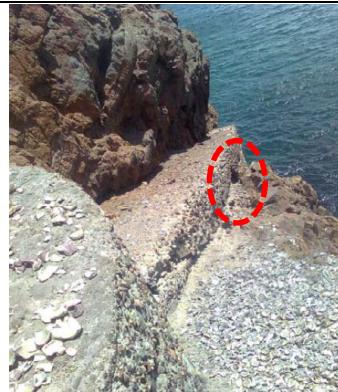
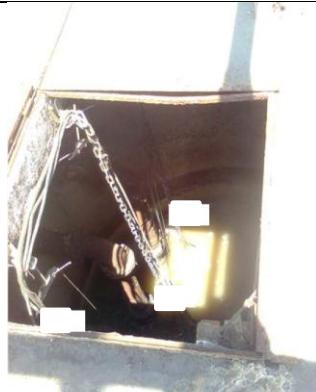
<b>Fotografía 4.</b>	<b>Fecha :</b> 21-10-2013		<b>Fotografía 5.</b>	<b>Fecha :</b> 21-10-2013					
<b>Coordenadas WGS84</b>	<b>Norte:</b> 6.849.278 (Ref.)		<b>Coordenadas WGS84</b>	<b>Norte:</b> 6.849.637 (Ref.)					
<b>Descripción Medio de Prueba:</b> Descarga de emergencia desde la PTAS			<b>Descripción Medio de Prueba:</b> Pozo PEAS Conchería y bombas sumergibles

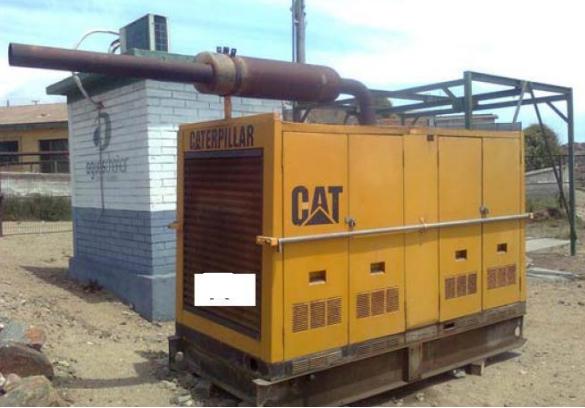
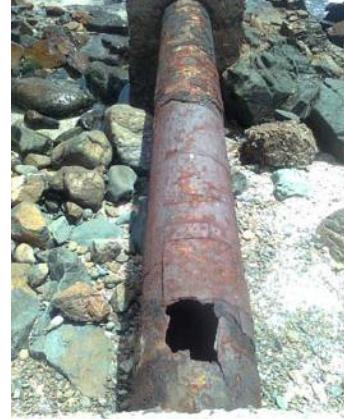
<b>Fotografía 6.</b>	<b>Fecha :</b> 21-10-2013		<b>Fotografía 7</b>	<b>Fecha :</b> 21-10-2013					
<b>Coordenadas WGS84</b>	<b>Norte:</b> 6.849.637 (Ref.)		<b>Coordenadas WGS84</b>	<b>Norte:</b> 6.849.637 (Ref.)					
<b>Descripción Medio de Prueba:</b> Generador eléctrico PEAS Conchería			<b>Descripción Medio de Prueba:</b> Tubería de descarga de emergencia PEAS Conchería

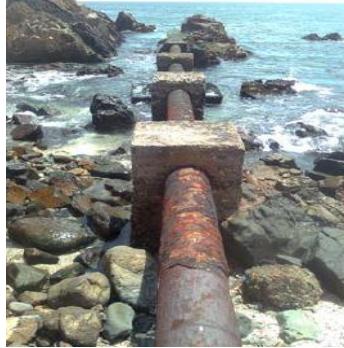
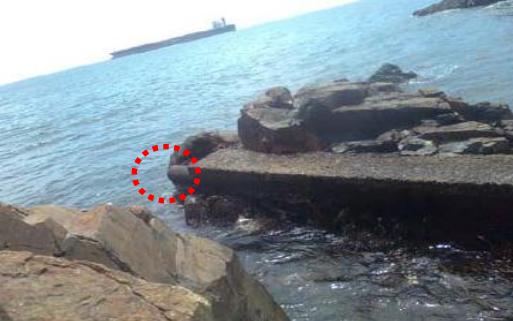
<b>Fotografía 8.</b>	<b>Fecha :</b> 21-10-2013		<b>Fotografía 9.</b>	<b>Fecha :</b> 21-10-2013					
<b>Coordenadas WGS84</b>	<b>Norte:</b> 6.849.637 (Ref.)		<b>Coordenadas WGS84</b>	<b>Norte:</b> 6.849.637 (Ref.)					
<b>Descripción Medio de Prueba:</b> Tubería de descarga de emergencia PEAS Conchería			<b>Descripción Medio de Prueba:</b> Tubería de descarga de emergencia PEAS Conchería

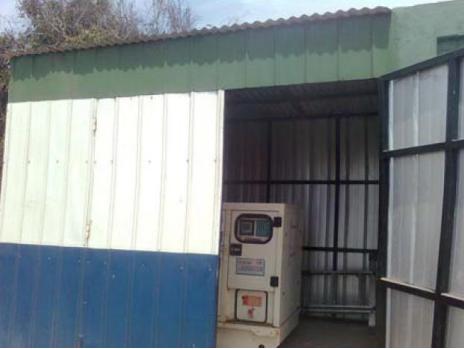
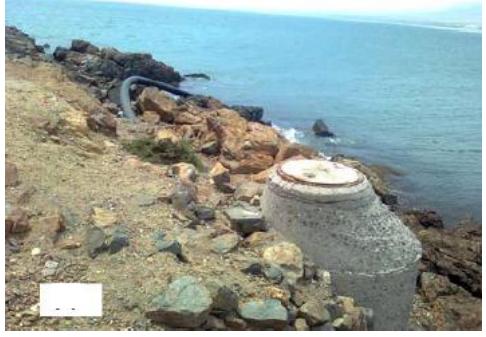
<b>Fotografía 10.</b>	<b>Fecha :</b> 21-10-2013		<b>Fotografía 11</b>	<b>Fecha :</b> 21-10-2013					
<b>Coordenadas WGS84</b>	<b>Norte:</b> 6.849.523 (Ref.)		<b>Coordenadas WGS84</b>	<b>Norte:</b> 6.849.523 (Ref.)					
<b>Descripción Medio de Prueba:</b> Generador eléctrico PEAS Endesa- El Faro			<b>Descripción Medio de Prueba:</b> Tubería y cámara de inspección descarga de emergencia PEAS Endesa- Conchería

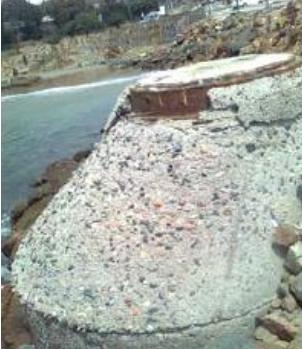
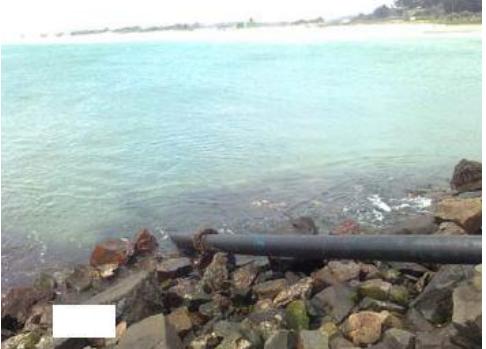
<b>Fotografía 12.</b>	<b>Fecha :</b> 21-10-2013		<b>Fotografía 13.</b>	<b>Fecha :</b> 21-10-2013					
<b>Coordenadas WGS84</b>	<b>Norte:</b> 6.849.523 (Ref.)		<b>Coordenadas WGS84</b>	<b>Norte:</b> 6.849.523 (Ref.)					
<b>Descripción Medio de Prueba:</b> Cámara de inspección descarga de emergencia PEAS Endesa- Conchería			<b>Descripción Medio de Prueba:</b> Tubería descarga de emergencia PEAS Endesa- Conchería
