## INFORME DE FISCALIZACIÓN AMBIENTAL

### INSPECCIÓN AMBIENTAL

#### FAENA NUEVA VICTORIA SQM

DFZ-2013-709-I-RCA-IA

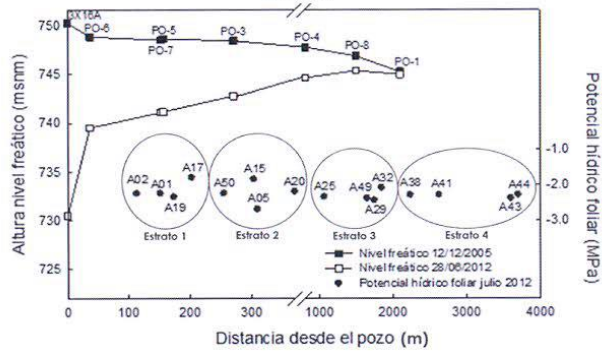
**FIGURA 3-2**  
**ALTURA INICIAL DEL NIVEL FREÁTICO, UBICACIÓN DE LOS ÁRBOLES CON RESPECTO AL POZO 3X16-A, ALTURA NIVEL FREÁTICO Y POTENCIAL HÍDRICO FOLIAR MEDIDOS EN JULIO DE 2012**

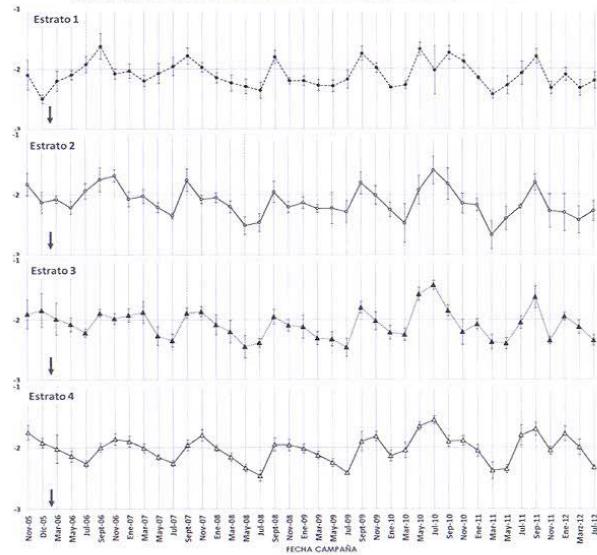
**FIGURA 3-3**  
**VALORES DE POTENCIAL HÍDRICO FOLIAR DE CADA ESTRATO DE DESCENSO DE NIVEL FREÁTICO ENTRE NOVIEMBRE DE 2005 Y JULIO DE 2012**

La flecha indica el inicio de la extracción de agua y las barras señalan el error estándar de la media

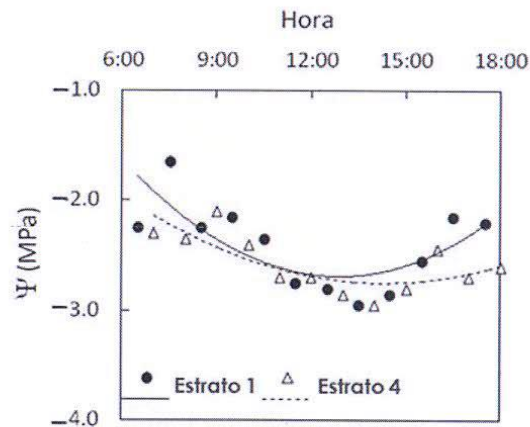
El día 22 de julio se realizaron ciclos diarios de potencial hídrico foliar en los árboles del estrato 1, que están más cercanos a los pozos de extracción, y en los árboles del estrato 4 que no están sometidos a descenso. No se observó diferencia entre los valores diarios de los árboles del estrato 1, sometido al mayor descenso del nivel freático, y el estrato 4 que no ha sufrido descenso (Figura 3-5).

FIGURA 3-5  
CICLO DIARIO DE POTENCIAL HÍDRICO FOLIAR REALIZADO EL DÍA 22 DE JULIO  
DE 2012 EN LOS ÁRBOLES DE LOS ESTRATOS 1 (5,6 A 7,4 m DE DESCENSO DE  
NIVEL FREÁTICO) Y 4 (0 A 0,3 m DE DESCENSO DE NIVEL FREÁTICO).

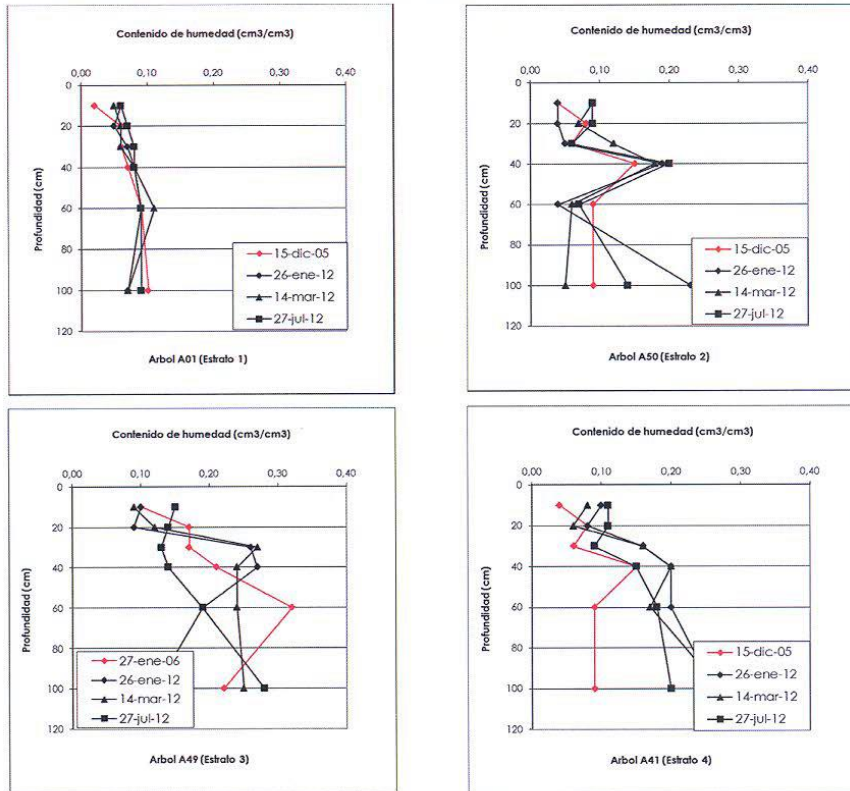
FIGURA 3-5  
 CONTENIDO DE HUMEDAD DEL SUELO MEDIDO BAJO LAS COPAS DE LOS ÁRBOLES A01, A50, A49 Y A41 EN FORMA  
 PREVIA A LA OPERACIÓN (DIC-2005/ENE-2006) Y DURANTE LA ETAPA DE OPERACIÓN (JULIO DE 2012)

NOTA 1: Las líneas rojas corresponden a mediciones efectuadas en forma previa al inicio del bombeo. Las líneas negras corresponden a mediciones efectuadas durante la etapa de operación del proyecto.

NOTA 2: En el perfil del suelo de los árboles A49 y A41 existe un estrato con texturas más finas a los 60 cm y 40 cm, respectivamente, lo que explicaría los aumentos de contenido de humedad medidos en dichas profundidades. Ver detalle en Informe N° 19.

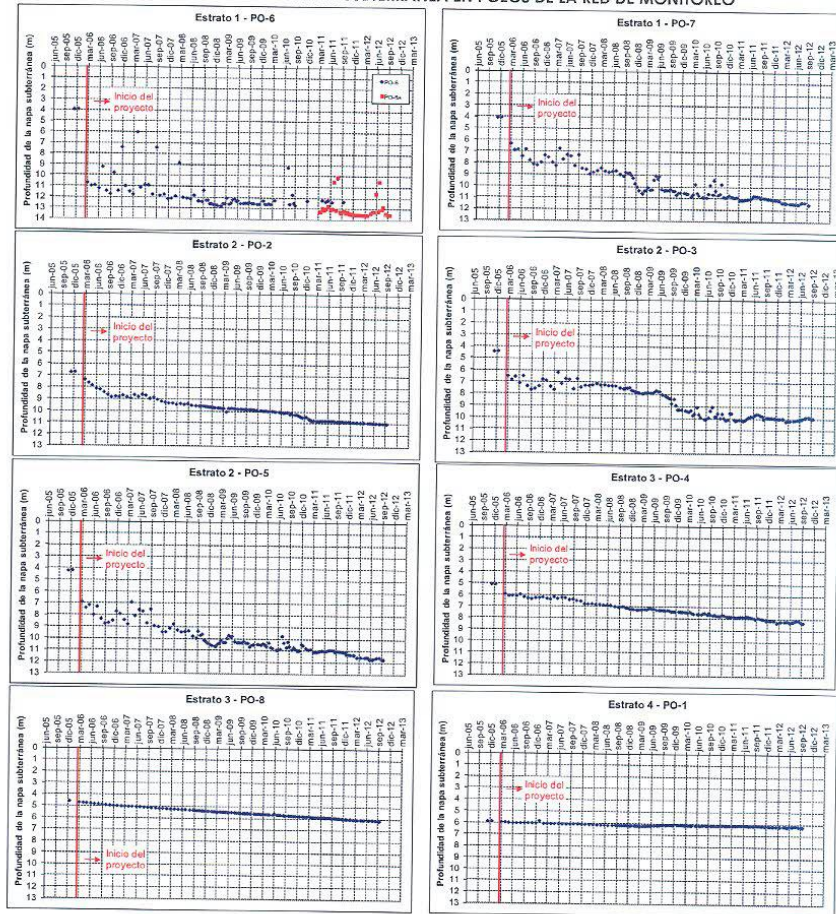
La Figura 3-7 presenta en forma gráfica todas las mediciones efectuadas en los pozos de observación desde el primer informe de seguimiento (línea base), hasta las últimas mediciones reportadas en el presente informe, medidas durante la etapa de operación del proyecto. La fecha de inicio del bombeo (14 de febrero de 2006) se indica con una línea roja.

FIGURA 3-7  
 PROFUNDIDAD DE LA NAPA SUBTERRÁNEA EN POZOS DE LA RED DE MONITOREO

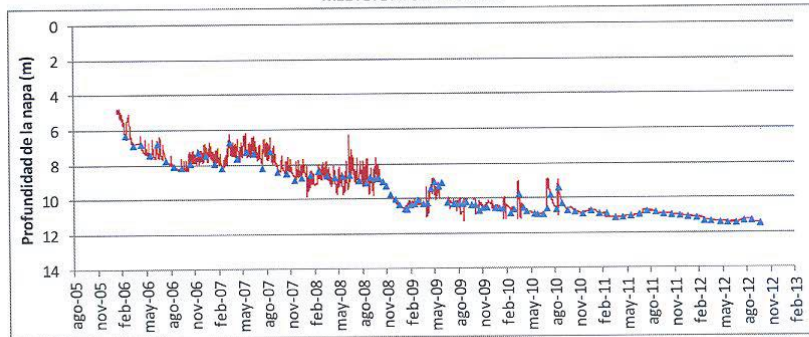
La Figura 3-8 presenta los niveles obtenidos del registro del piezómetro automático instalado en el pozo PO-7, para el período que va desde el inicio del proyecto hasta el día 30 de septiembre de 2012, en la cual se han incluido todas las mediciones puntuales, obtenidas con pozómetro manual en el mismo pozo.

**FIGURA 3-8**  
**PROFUNDIDAD DE LA NAPA SUBTERRÁNEA EN POZO PO-7, REGISTRO PIEZÓMETRO AUTOMÁTICO Y MEDICIONES MANUALES**

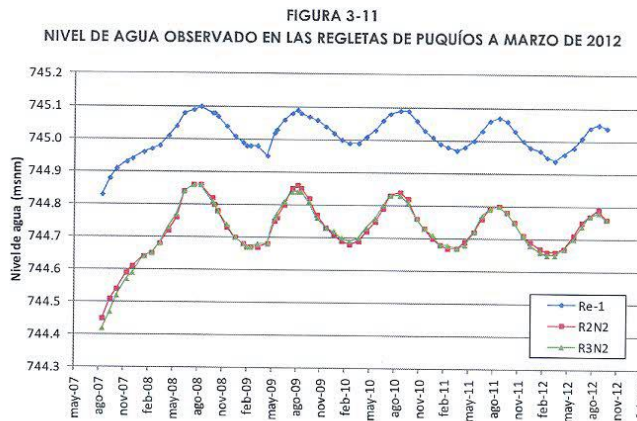
La evolución del nivel del espejo de agua, en metros sobre el nivel del mar, se presenta en la Figura 3-11 donde se observa la recuperación de nivel durante 2007 en ambos cuerpos de agua luego de la extracción no autorizada que afecto a los Puquios, para luego volver a su régimen natural con máximos en invierno y mínimos en verano. En el Anexo 2 se detalla el registro mensual de monitoreo en estas regletas.
