INFORME MENSUAL DE MONITOREO ARQUEOLÓGICO PERMANENTE

Cuarto Informe Mensual

Proyecto Parque Eólico Valle de los Vientos

Periodo: abril 2013

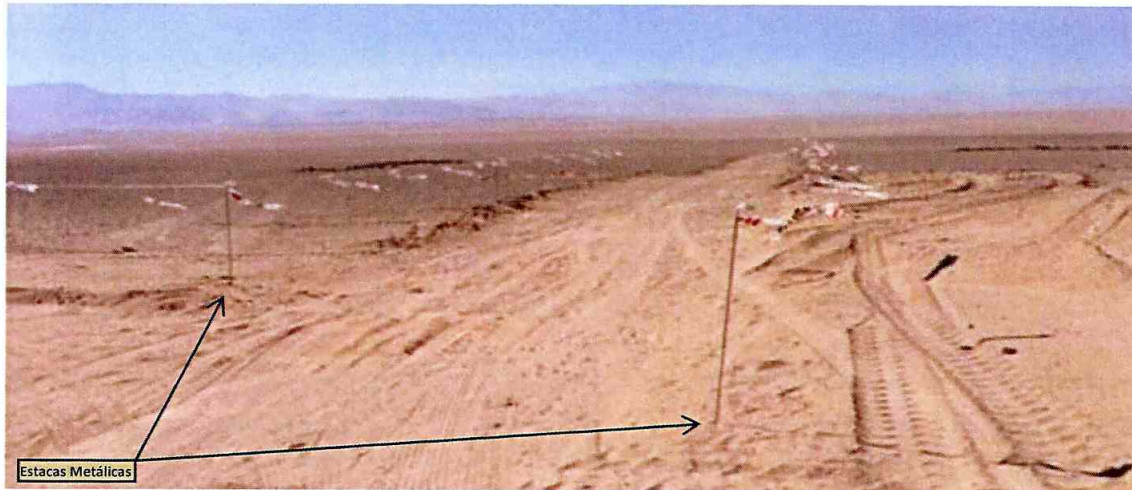
Figura 4. Estacas metálicas en la intersección del eje 1 y 21.

Como medida de protección a las huellas caravaneras 1-2 y 3-4 (ver anexo cartográfico), se dispuso en la intersección de los ejes 1 y 21 un buffer de seguridad delimitado por estacas metálicas que sobresalen 50 cm desde el suelo (*figura 4*). La empresa contratista Collosa se comprometió además a instalar una malla metálica para evitar cualquier desvío que pudiera provocar la intervención o destrucción del elemento patrimonial.
