INFORME MENSUAL DE MONITOREO ARQUEOLÓGICO PERMANENTE

Quinto Informe Mensual Proyecto Parque Eólico Valle de los Vientos

Periodo: Mayo 2013

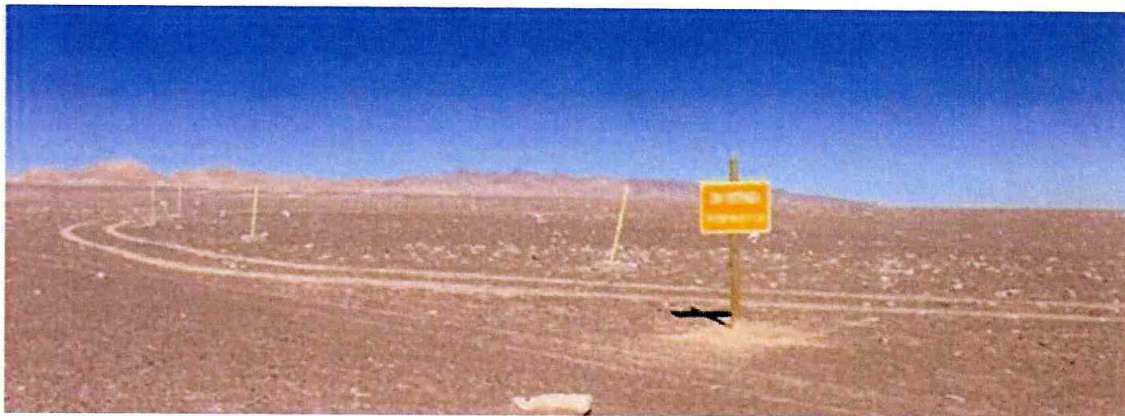
En relación al avance del cercado de los elementos patrimoniales, durante el mes de mayo de 2013, la empresa constructora Collosa cercó en su totalidad 27 Elementos patrimoniales, los cuales corresponden al sector sur del proyecto, y se componen de 3 sitios arqueológicos (Sitio N° 3, 9 y 10; 18 rasgos (2, 3, 4, 5, 6^a, 6b, 8, 9, 10, 11, 12, 14a, 14 b, 15, 16, 17, 18 y VDLV-15); 6 hallazgos aislados (2, 3, 4, 5, 8 y 9).

En este contexto, se ubicaron las bases de hormigón y postes de madera a una distancia de 10 m para el rasgo y hallazgos aislados, y 50 m para sitios. A excepción del sitio 10, la constructora Collosa, disminuyó a 45 m el radio de protección dado que interceptaba con el eje 10. En relación al sitio N° 10, se extendieron 10 m el cercado de seguridad hacia el oeste, con la finalidad de proteger de igual manera el sitio arqueológico VDLV-16. Además se instalaron letreros indicando que el área es una zona de exclusión y que el patrimonio arqueológico está protegido por la Ley 17.288 de Monumentos Nacionales.

Figura 3. Cercado y señalización de elementos patrimoniales.

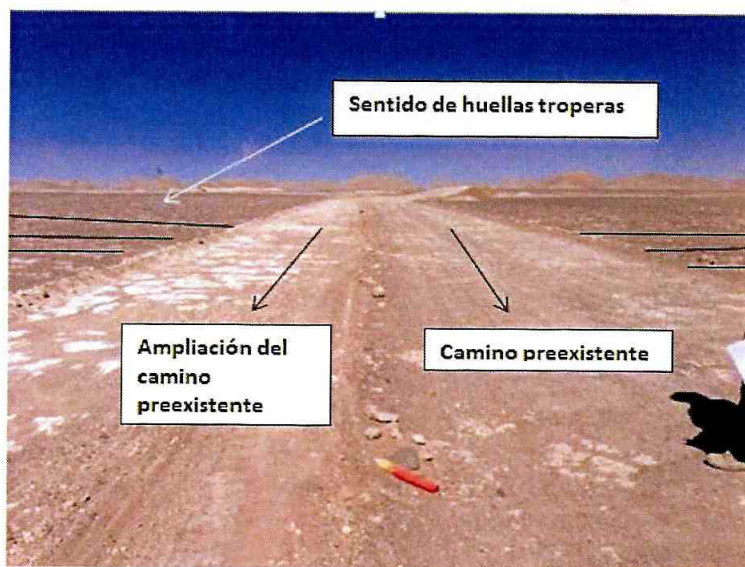
Durante el Monitoreo Arqueológico Permanente realizado al polígono 1 del sector sur se observó que durante los movimientos de tierra realizados por la empresa contratista AQC, una motoniveladora realizó un barrido superficial de aproximadamente 40 cm de profundidad por 96 m de largo, 3 m de ancho al eje 1 (*ver imagen 1*) y con una superficie de 288 m², atravesando el área de senderos troperos nucleares (ruta caravanera 1 y 2) provocando así una obliteración parcial del rasgo lineal. Las medidas y vértices del daño se tomaron con un GPS garmin. El arqueólogo del MAP informó inmediatamente al jefe de obra de AQC y el personal de ENEL en terreno, razón por la cual se detuvieron las obras.

Figura 4. Intervención en ruta caravanera 1 y 2.

El compromiso de la empresa es utilizar los caminos preexistentes por lo cual ante cualquier intervención se deben utilizar terraplenes para la protección de los senderos que sean afectados directamente por el trazado de obras civiles, esta medida debería ser aplicada previo a la etapa de construcción en dicha zona.

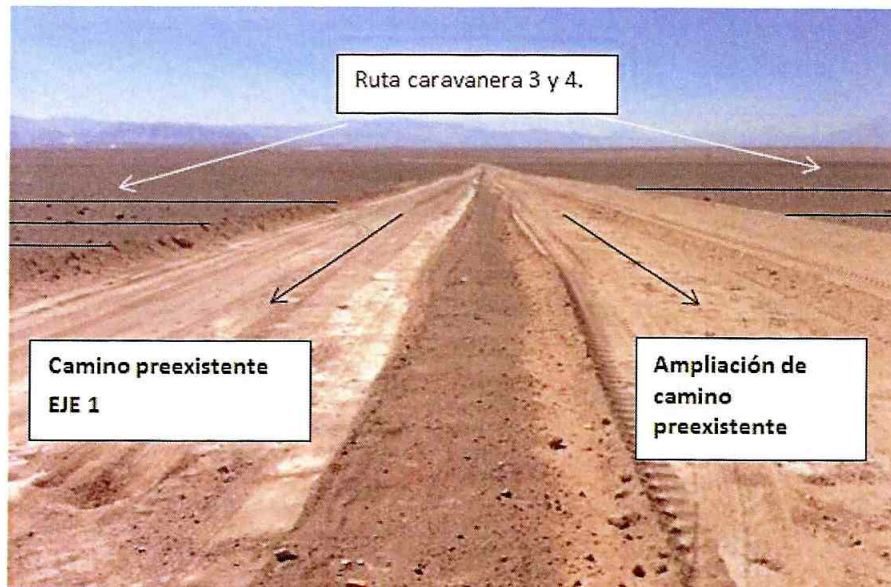
Durante el día 29-05-2013 ingresó una motoniveladora de la empresa AQC a trabajar en el eje 1 alrededor de las 5 de la tarde. La maquinaria tenía la orden de ensanchar el eje 1 desde el límite de la huella nuclear hacia el sector norte del proyecto. Sin embargo, la maquinaria pasó por el sector de huellas troperas denominadas ruta caravanera 3 y 4 (*ver imagen 2*). Esta huella posee una dirección de oeste a este, conectando la ciudad de Calama con el oasis de San Pedro de Atacama.

Esta pasó por el paralelo a la huella preexistente, ensanchando el camino aproximadamente 5 m hacia el este, cubriendo el ancho total de la huella caravanera 3 y 4 (274 m aproximadamente). El reporte de lo sucedido fue notificado por Misael Acuña de la empresa SIGA (ITO obras civiles) durante la mañana del día 30-05-2013, dado que el arqueólogo de turno monitoreaba en otro sector de la obra.

Figura 5. Intervención en ruta caravanera 3 y 4.

Al igual que en el caso anterior, se ordenó la detención de las obras en los sectores intervenidos, y posteriormente se cercó el límite lateral de las obras en las huellas troperas. Tanto este incidente como el anterior, será informado mediante una carta a la SMA (con copia al CMN) junto a un informe con la descripción de los incidentes ocurridos.

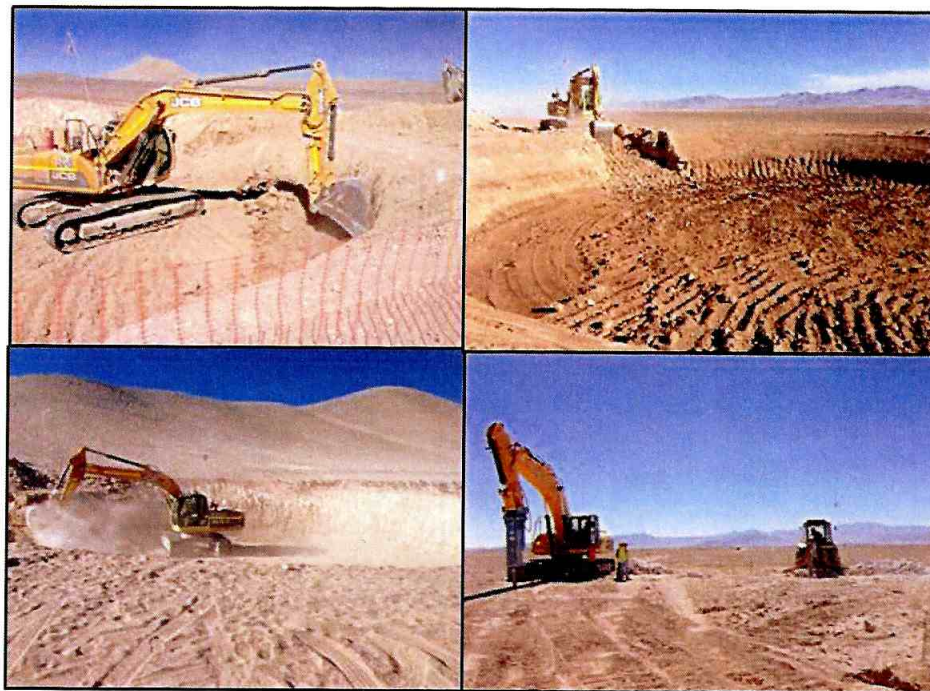
Las actividades corresponden principalmente al Monitoreo Arqueológico Permanente (MAP) en el lado norte y sur del proyecto, y la línea de transmisión (Figura 2). En este contexto, se realizó un seguimiento visual de las labores efectuadas tanto por buldócer, motoniveladoras, excavadoras con martillos, excavadora y excavadoras frontales. Durante el monitoreo arqueológico, no se reportan nuevos hallazgos de elementos patrimoniales en la ejecución de obras civiles en los distintos frentes de trabajo.

Figura 2. Monitoreo Arqueológico Permanente en sector sur, norte y LTE.
