**FORMULA CARGOS QUE INDICA A ANTOFAGASTA
TERMINAL INTERNACIONAL S.A.**

RES. EX. N° 1/ ROL F-068-2014

ANTOFAGASTA, **02 ABR. 2014**
DEL CAPITÁN DE PUERTO DE ANTOFAGASTA
A LA JEFA REGIONAL DE LA MACROZONA NORTE
SUPERINTENDENCIA DEL MEDIO AMBIENTE

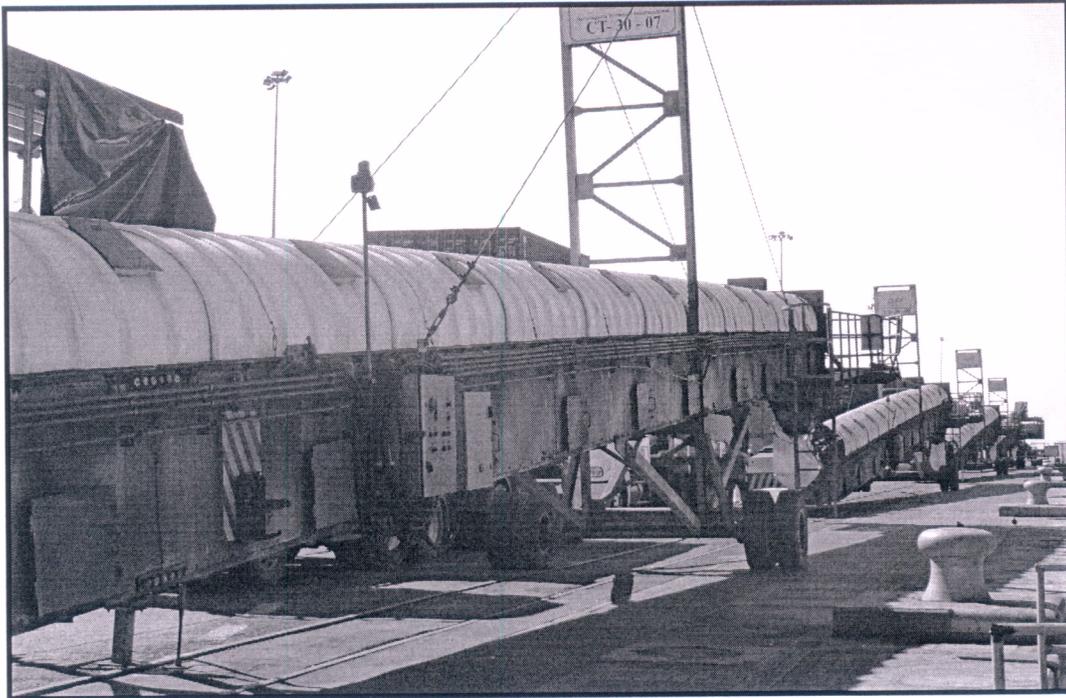
- Existe un conjunto de correas transportadoras encapsuladas, en desnivel, fijas y móviles. (Ref: 6.4.4. "Alimentación Sistema de Correas Transportadoras" de la Resolución Exenta).

FOTOGRAFÍA N° 1
(Correas transportadoras móviles, encapsuladas y en desnivel).

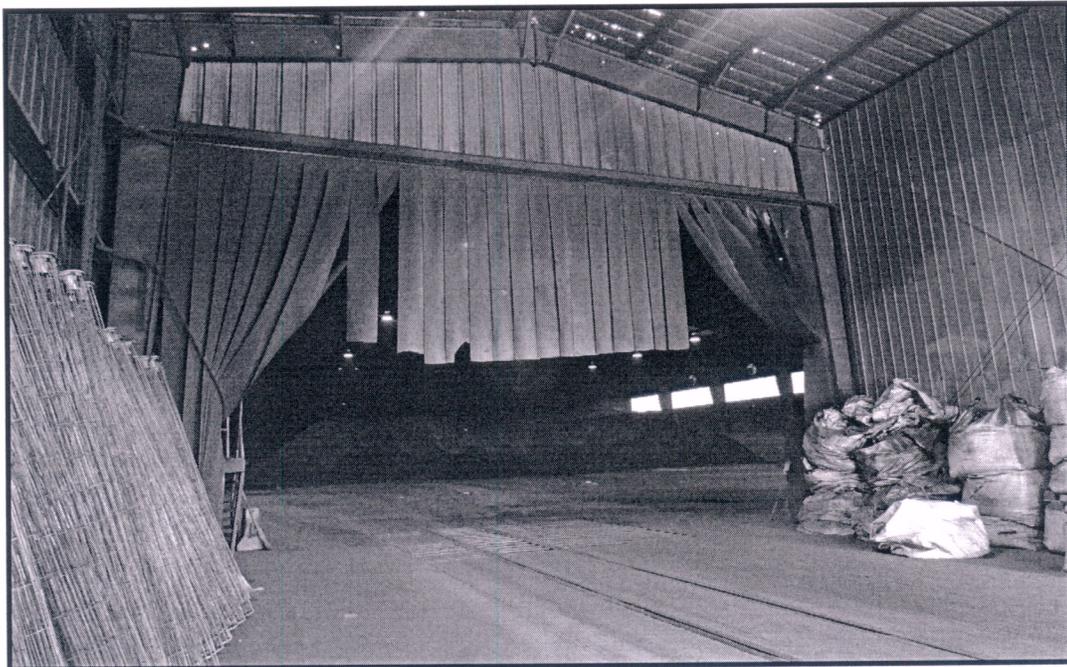
FOTOGRAFÍA N° 2
(Cortina plástica de tiras de pvc, las que se encuentran con corte horizontal en el centro y amarradas en sus costados).
