**FORMULA CARGOS QUE INDICA A ANTOFAGASTA  
TERMINAL INTERNACIONAL S.A.**

**RES. EX. N° 1/ ROL F-006-2015**

**Santiago, 06 MAR 2015**

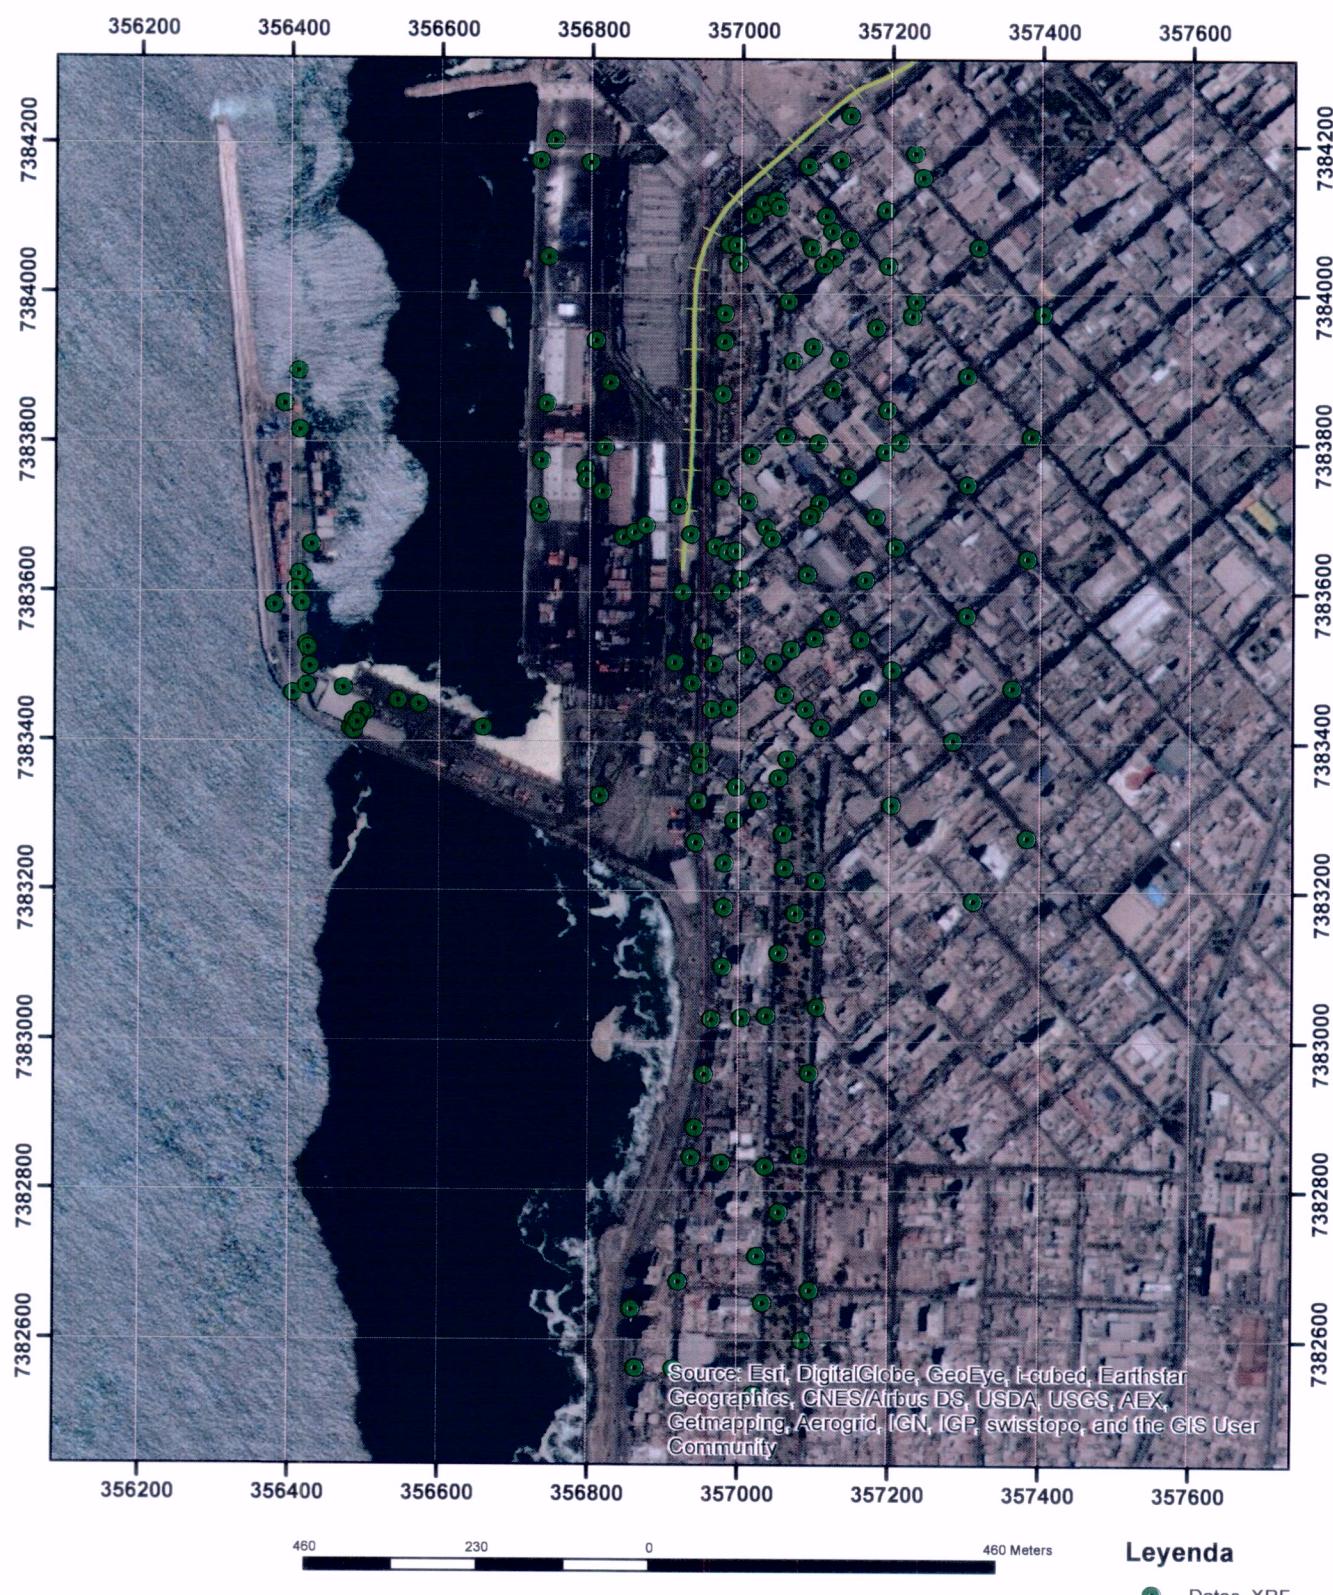
## Distribución de Puntos de Monitoreo de Polvo Sedimentable Zona de estudio Puerto de Antofagasta y Zona Urbana

- Distribución de puntos de monitoreo de polvo sedimentable zona de estudio Puerto de Antofagasta y Zona Urbana.
- Análisis de vientos en ciudad de Antofagasta.
- Resultados de polvo sedimentable puerto Antofagasta distribución de Plomo ppm en zona de estudio.
- Resultados de polvo sedimentable puerto Antofagasta distribución de Azufre ppm en zona de estudio.
- Resultados de polvo sedimentable puerto Antofagasta Arsénico ppm.
- Resultados de polvo sedimentable puerto Antofagasta distribución de Cobre ppm en zona de estudio.
- Resultados de polvo sedimentable puerto Antofagasta distribución de Zinc ppm en zona de estudio.
- Resultados de polvo sedimentable puerto Antofagasta distribución de Molibdeno ppm en zona de estudio.
- Resultados de polvo sedimentable puerto Antofagasta distribución de Manganese ppm en zona de estudio.

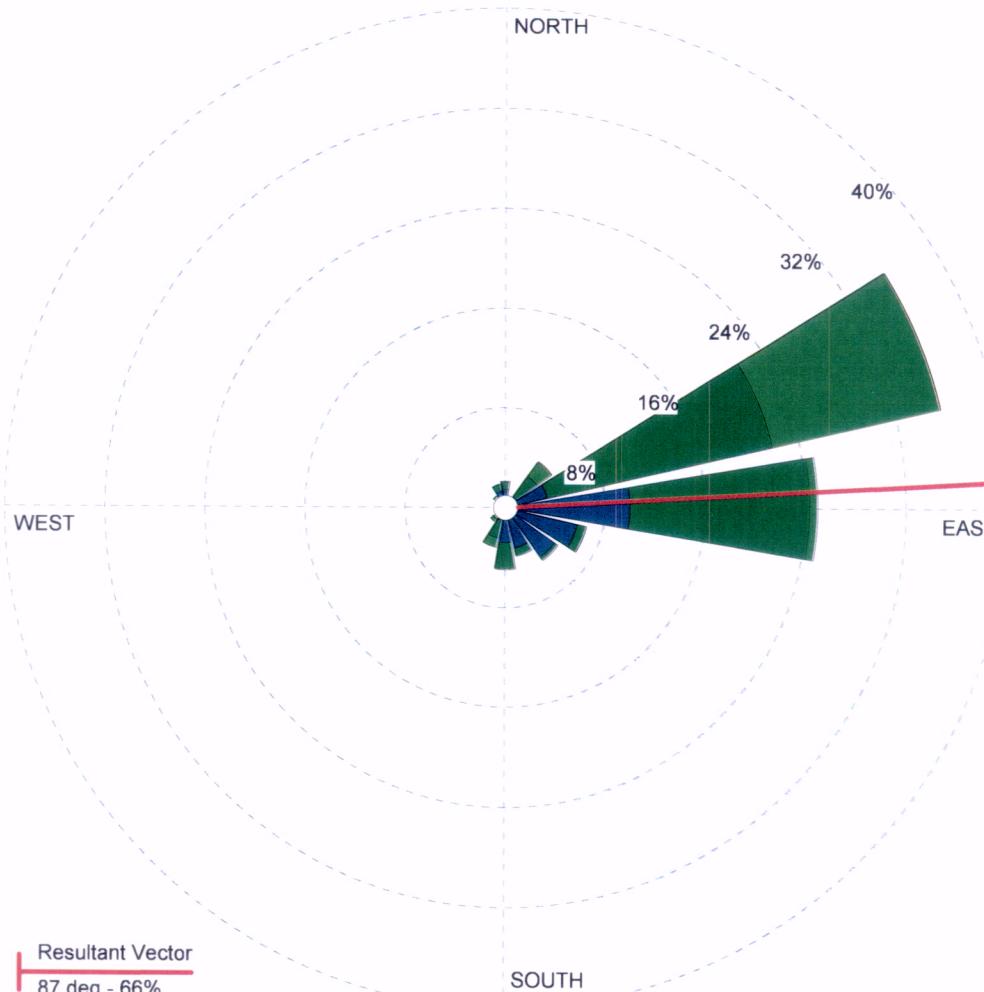
**Analisis de Vientos en Ciudad de Antofagasta**  
**Datos 01-01-2009 a 30-12-2009**

COMMENTS:	DATA PERIOD:	COMPANY NAME:
Promedio de datos anuales en horario de 8:00 a 20:00 hr. La representación grafica muestra el vector de flujo. La dirección predominante es NE - E.	<b>Start Date: 01-01-2009 - 08:00</b> <b>End Date: 30-12-2009 - 20:00</b>	<b>Superintendencia del Medio Ambiente</b>
	MODELER:	<b>José Bastías G.</b>
	CALM WINDS:	TOTAL COUNT:
	<b>1,04%</b>	<b>4732 hrs.</b>
	AVG. WIND SPEED:	DATE:
	<b>2,43 m/s</b>	<b>03-03-2015</b>
		PROJECT NO.:
		<b>0.1</b>
