**FORMULA CARGOS QUE INDICA A LA GOBERNACIÓN  
PROVINCIAL DE MAGALLANES**

**RES. EX. N°1/ ROL D-68-2015**

1. La Gobernación Provincial de Magallanes, Rol Único Tributario N° 60.511.121-1, es titular del proyecto "*Construcción Camino San Juan – Cabo Froward. Tramo Río San Pedro – Punta Árbol*" (en adelante, el Proyecto), cuya Declaración de Impacto Ambiental (en adelante, DIA) fue calificada favorablemente por la Comisión de Evaluación de la XII Región de Magallanes y la Antártica Chilena mediante Resolución Exenta N° 199, de 9 de octubre de 2012 (en adelante, RCA N° 199/2012). El Proyecto consiste en la construcción de un camino de 5.320 metros que permitirá dar continuidad a la Ruta 9 Sur, utilizando un camino de penetración existente entre Río San Pedro y Punta Árbol;

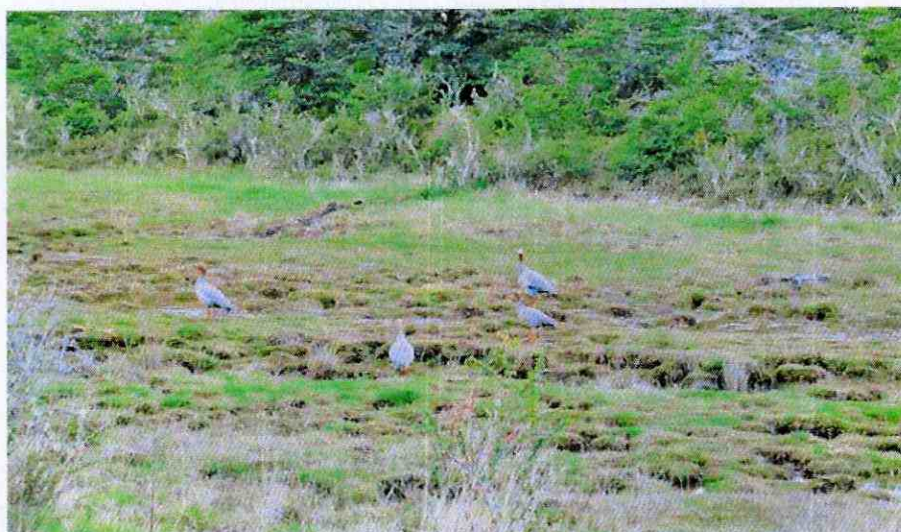
Imagen N° 1

4. El 2 de octubre de 2015, la SMA tomó conocimiento, a través de una noticia publicada en el diario “La Prensa Austral”,<sup>2</sup> de una eventual intervención del área de nidificación de la especie Canquén Colorado (*Chloephaga rubidiceps*), en el mismo sector San Juan, como consecuencia de la habilitación de botaderos para la disposición de material de descarte proveniente del Proyecto:

Fuente: Diario La Prensa Austral. Fotografía de la noticia publicada el día 2 de octubre de 2015, en la cual, se muestra la presencia del Canquén Colorado en la zona aludida.

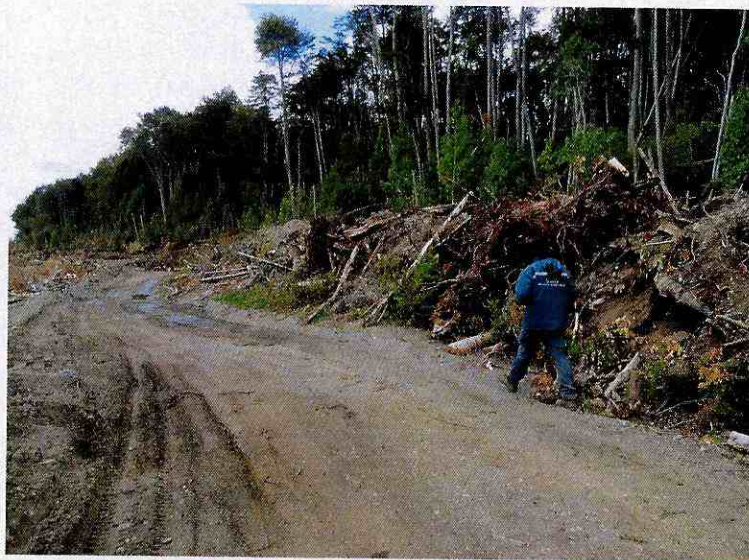
Imagen N° 3

23. Adicionalmente, el acta de inspección de 25 de noviembre de 2015, da cuenta de la visita de personal del SAG al frente de trabajo donde se constató que había material extraído de la faena que se estaba acopiando temporalmente dentro del área del proyecto a la espera de habilitación y aprobación de un nuevo botadero para ser retirado. En el Ord. N° 750/2015 se añade que el lugar utilizado para el acopio de material de descarte se encuentra contiguo a un sitio arqueológico. Las siguientes fotografías dan cuenta del acopio temporal:

Acopio temporal de material de descarte en frente de trabajo

| N° | Hechos constitutivos de infracción | Condiciones, normas y medidas eventualmente infringidas |
|---|---|---|
| D | Haber acopiado material de descarte dentro del área del Lote Cabo Froward. | <p><b>RCA N° 199/2012 Considerando 3.2.1.1.8.- Apertura, uso y abandono de botaderos</b></p> <p><i>"Se deberán habilitar botaderos para depositar materiales inadecuados provenientes del mantenimiento del camino cuya ubicación deberá ser fuera del Lote Cabo Froward ya que abrir zonas de empréstitos dentro del área protegida contraviene lo establecido en la Guía de Manejo del Lote Cabo Froward elaborada por el Ministerio de Bienes Nacionales. Para cualquiera de los casos, las consideraciones y criterios ambientales que se deberán tener en cuenta para la localización, operación y abandono de botaderos deberán estar en conformidad a las Especificaciones Ambientales señaladas en el Anexo 2 de la DIA, las cuales además son compromisos ambientales voluntarios de este proyecto".</i></p> <p><b>DIA del Proyecto Anexo 2 Especificaciones Ambientales</b></p> <p><i>"Especificaciones orientadas a la protección de la fauna terrestre</i></p> <p><i>Sin desmedro de lo establecido sobre pozos de empréstitos y botaderos, el Contratista deberá seleccionar obligatoriamente zonas fuera del área protegida Lote Cabo Forward para la habilitación de botaderos y sitios de empréstitos, con el objeto de proteger la fauna autóctona.</i></p> |

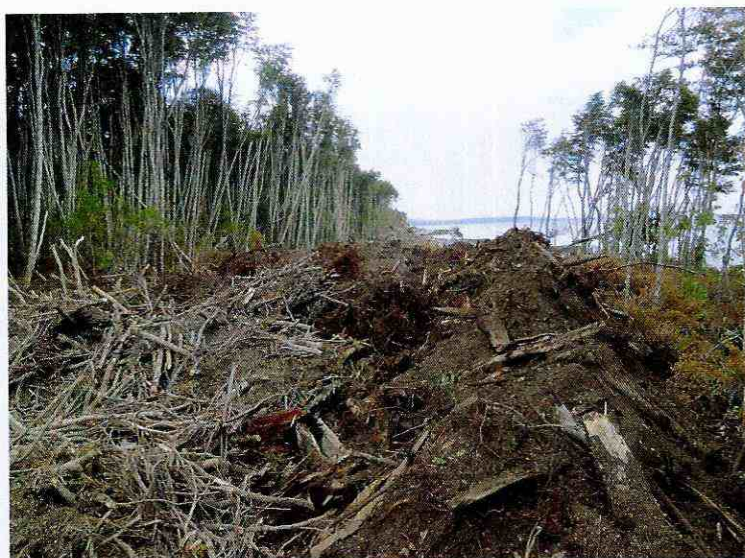
Imagen N°4

Acopio temporal de material de descarte en frente de trabajo
