FORMULA CARGOS QUE INDICA A ILUSTRE MUNICIPALIDAD DE IQUIQUE.

RES.EX. N° 1/ROL F-055-2016

I. Antecedentes del Proyecto Relleno Sanitario

Iquique.

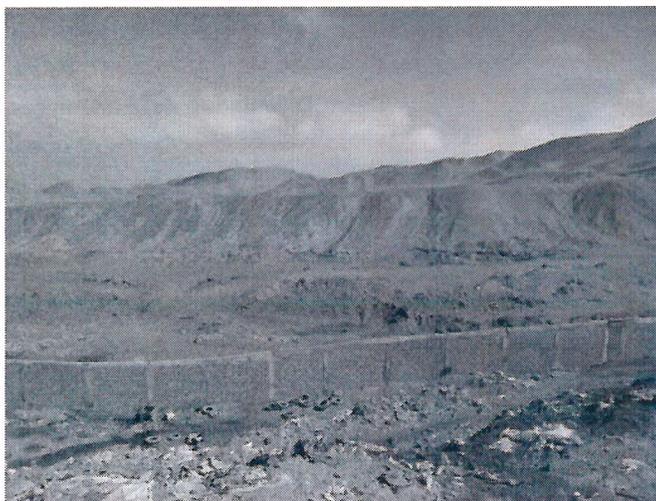
24. En la fiscalización ambiental realizada el año 2016, contenida en el Acta de fecha 18 de mayo de 2016, se constató la inexistencia de canales perimetrales de aguas lluvias y piscinas de decantación en el sector de empalme con la Quebrada Seca, tal como se demuestra en la imagen que se acompaña a continuación, que da cuenta de la vista de dicho sector, colindante con el Relleno Sanitario de Iquique, observándose la inexistencia de canales de aguas lluvias y piscinas de decantación.

Imagen N° 1 - Vista de Quebrada Seca.

5	No contar con obras civiles, tales como desvíos de aguas lluvias en el empalme de la ladera norte del relleno con Quebrada Seca y habilitación de piscina de decantación.	<p>RCA N° 085/1999 “Construcción Nuevo Relleno Sanitario Ciudad de Iquique.</p> <p>Considerando 5.1.4.1. Medidas de mitigación y/ compromisos ambientales adquiridos durante el proceso de evaluación. “Se protegerá con obras civiles, tales como desvíos de aguas lluvias en la parte más alta de la ladera norte del relleno, y en el empalme (habilitación de piscinas de decantación) de éste con quebrada seca (quebrada de primer orden), las que deberán estar habilitadas previo al inicio de la etapa de operación”.</p>
6	No realización de las siguientes obligaciones ambientales, asociadas al control y quema de gases:	<p>RCA N° 085/1999 “Construcción Nuevo Relleno Sanitario Ciudad de Iquique.</p> <p>Considerando 5.1.3.1.a). Plan de Monitoreo y Vigilancia</p>

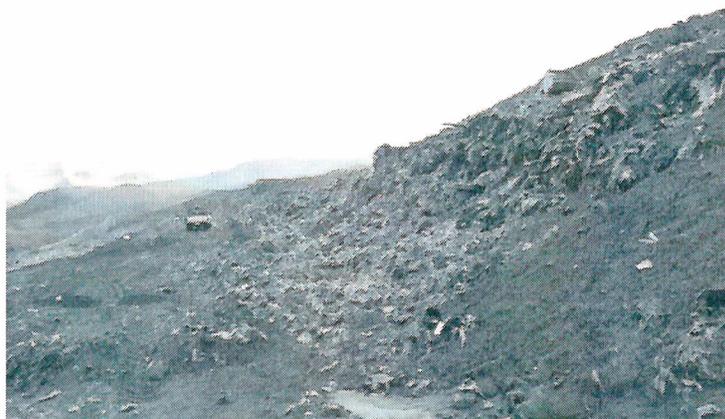
31. En la actividad de fiscalización ambiental, efectuada en el año 2015, se constató la existencia de residuos dispersos en todo el recinto de disposición, incluidos los taludes, los cuales se encontraban semicubiertos y erosionados.

Imagen N° 2 – Vista de residuos dispuestos en talud poniente del recinto.

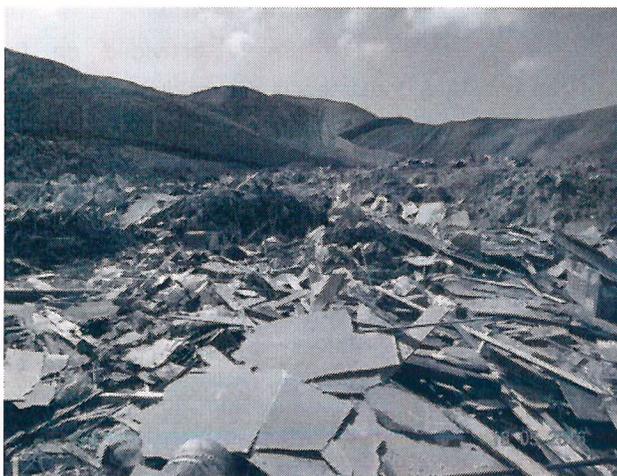
32. En la actividad de fiscalización ambiental realizada el año 2016, contenida en el Acta de fecha 18 de mayo de 2016, se constató la existencia de dos sectores de acopio adicionales denominados “de residuos orgánicos” y “de residuos industriales” respectivamente, observándose que no contenían solamente dichos tipos de residuos, sino que además se encontraban sin cubrir. Además, se constató la presencia de humedad en la plataforma de trabajo antigua, específicamente, en el talud contiguo al cerco perimetral del sector Quebrada Seca. Asimismo, se identificó la existencia de grietas y deslizamientos de la masa de residuos, observándose la presencia de éstos al descubierto

Imagen N°3 – Sector de acopio de residuos orgánicos.

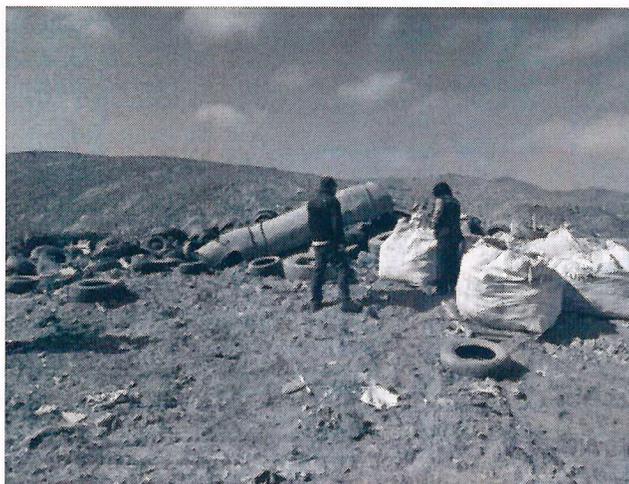
33. En el área de acopio denominada de residuos industriales, se constató la existencia de neumáticos, maxisacos con restos de hormigón, escombros de la construcción, además de la existencia de residuos domésticos y basura antigua compactada, los cuales se encontraban al descubierto.

Imagen N° 4 – Sector de acopio de residuos industriales.
