**FORMULA CARGOS QUE INDICA A MINERA ALTOS DE  
PUNITAQUI LIMITADA.**

**RES. EX. N° 1/ ROL D-040-2015**

**Santiago, 11 AGO 2015**

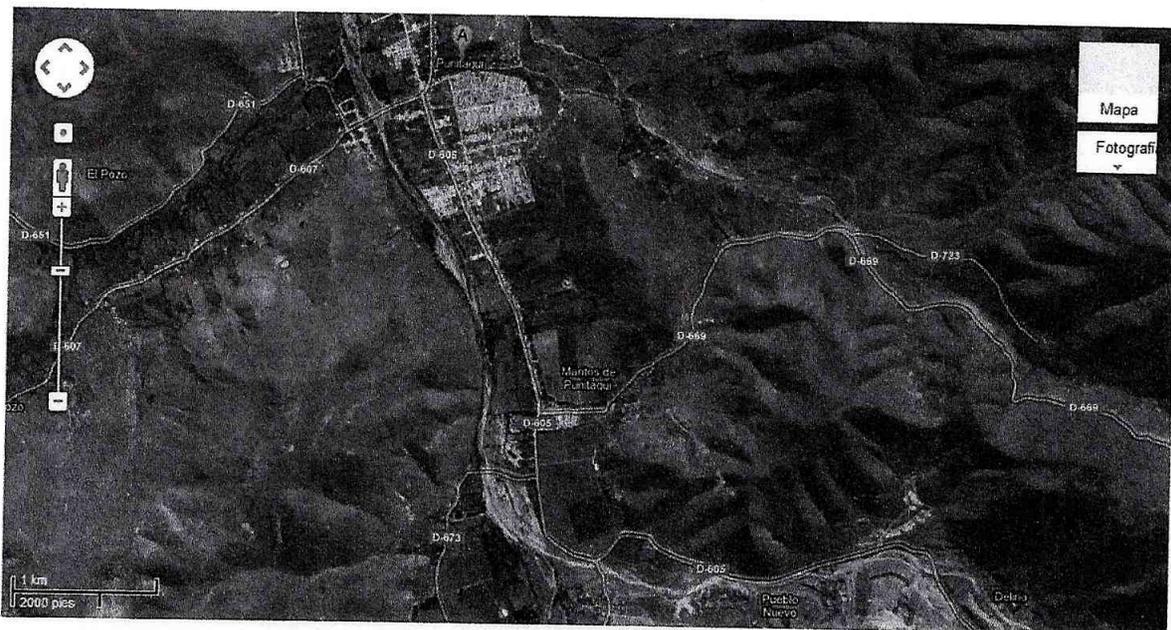
Imagen 1.- Tranque I, II y III sobre la ciudad de Punitaqui

Este tranque en operación no se ha construido según su diseño original, con un sistema de drenaje, para no contaminar, el escurrimiento subterráneo del cauce del estero de la quebrada Los Mantos, afluente del estero de Punitaqui, la zanja interceptora de derrames a los pies del espaldón del tranque, no se ha completo con el enrocado de protección, ante posibles avenidas de la quebrada de Los Mantos. Todos estos relaves (tranque II y III) son hoy un potencial desastre ambiental por no contar con las obras de seguridad que se ofrecieron en el diseño anterior y esta nueva ingeniería básica lo soslaya usando el cauce del estero como canal receptor de derrames. La instrumentación para medir deformaciones en el muro no se instaló en el diseño original, esta ingeniería básica elaborada por el consultor SNC Lavalin no se menciona en el Estudio.

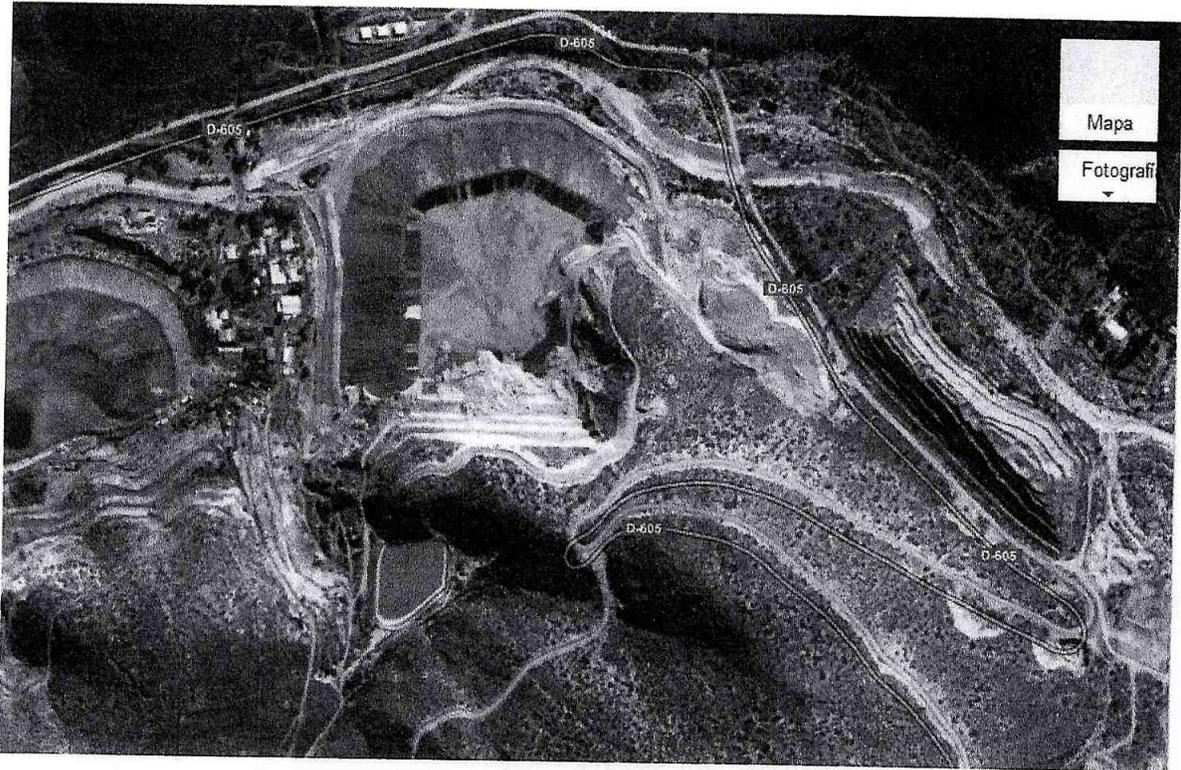
Imagen 2.- Tranque III y Laguna de Agua de Proceso

En la otorgación del permiso anterior y de la cual esta compañía minera ha desarrollado sus operaciones (heredado), no ha completado la forestación de las riveras del estero en el tranque II y III, y perfilado el cauce desde el cruce de la ruta D-605 hasta el cruce del camino al poblado de la Higuera. Este cauce fue modificado, hoy presenta un estrangulamiento frente al pie del muro del cual se pretende solicitar un nuevo permiso. Hay que hacer notar a las autoridades del COREMA que este tranque se encuentra construido sobre el desarrollo de la mina Los Mantos, explotación subterránea que se desarrolló por más de 100 años, con piques, caserones y galerías en una quebrada con fuerte presencia de minerales contaminados con mercurio y arsénico. Se requiere por parte de la autoridad ambiental un levantamiento de todas las obras que presentan incumplimientos, y fallas de un potencial desastre ambiental, de esta compañía minera.

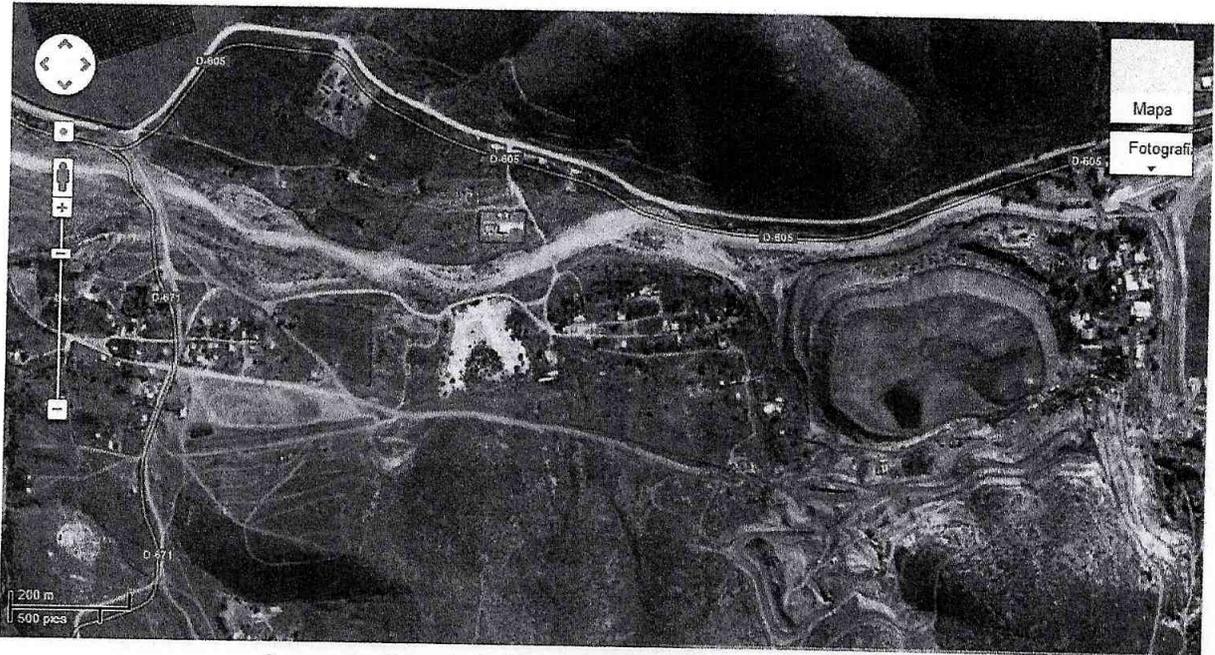
Imagen 3.- Tranque I y II cercano a sector Cancha La Higuera

Toda esta área, donde se desarrollan estas actividades, no se ha evaluado su contaminación por lamas, material particulado, etc., en la caracterización del proyecto se soslaya y ni siquiera se mencionan.

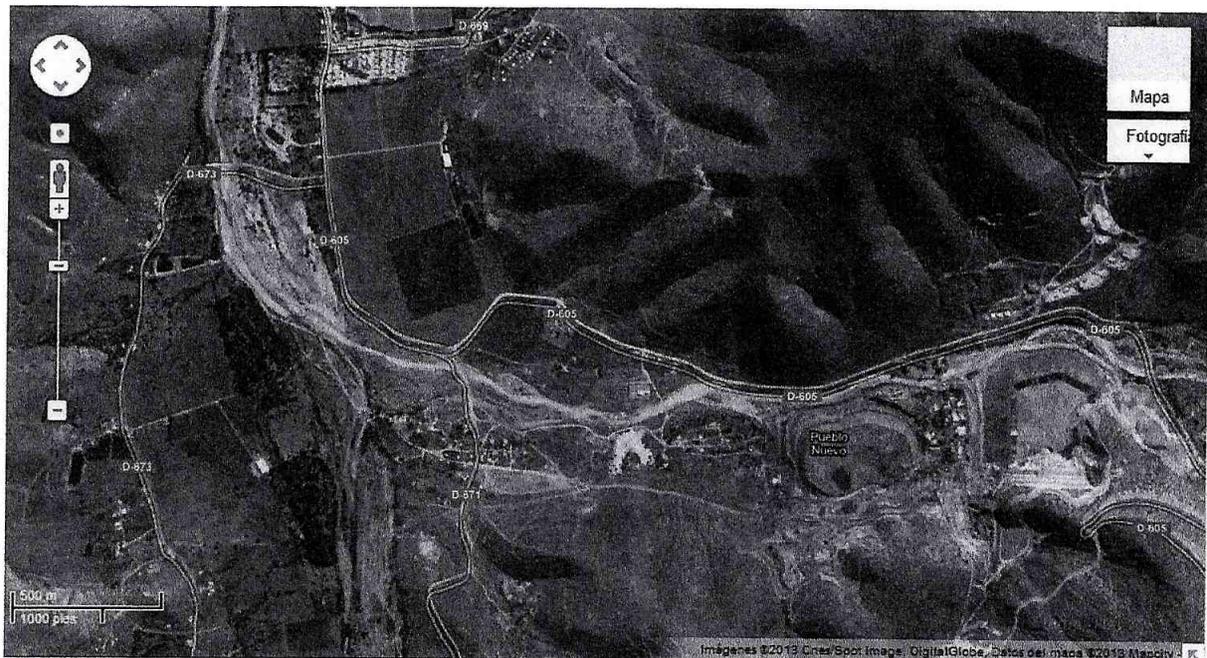
Imagen 9.- Foto con posible contaminación Hídrica y de Relaves

Lo más insólito de esta solicitud es lo que se encuentra a 2.5 Km. Aguas abajo del tranque de relaves. Captación subterránea de agua potable para la ciudad de Punitaqui (Aguas del Valle). La ingeniería básica de SNC Lavalin muestra una obra que es de una gravedad extrema, descarga de la laguna de agua de proceso al estero Los Mantos afluente del estero de Punitaqui.

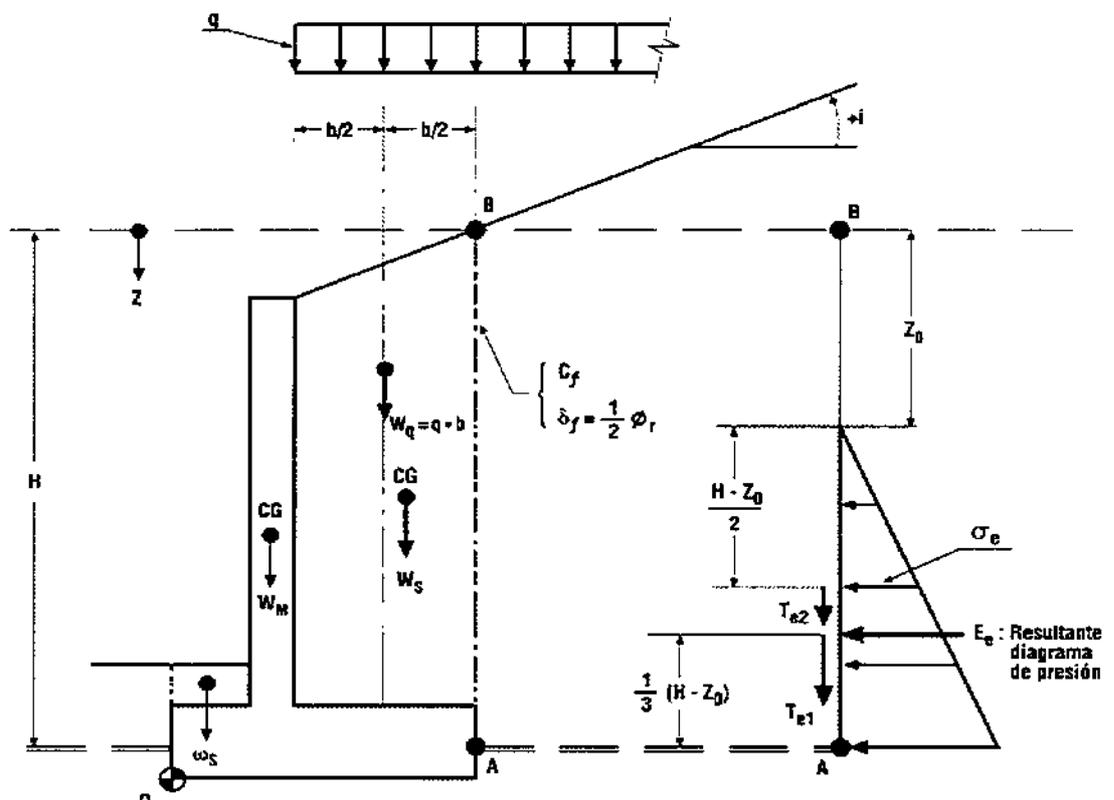
Figura A.1: Empuje estático en muro cantiléver

Cada uno de estos parámetros se calculó según el manual de carretera sección 3.1003.4 “Muros de contención”

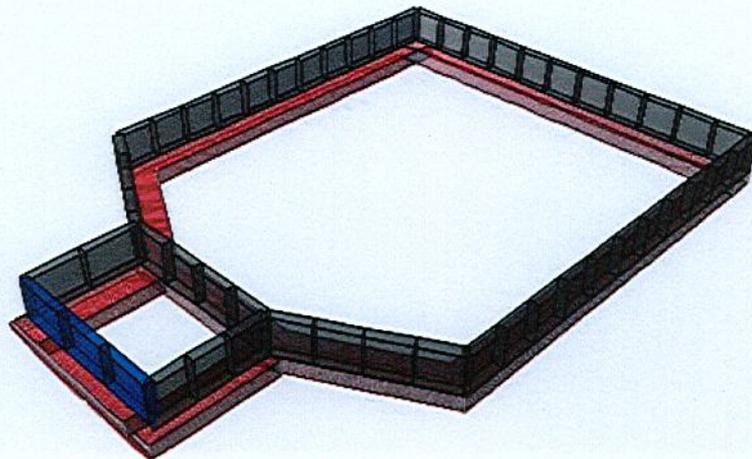
*Figura D.1: Modelación en Safe de las fundaciones*

$$Q_{max} = 2 \text{ (ton/m}^2\text{)} < Q_{estatica} = 20 \text{ (ton/m}^2\text{)}$$

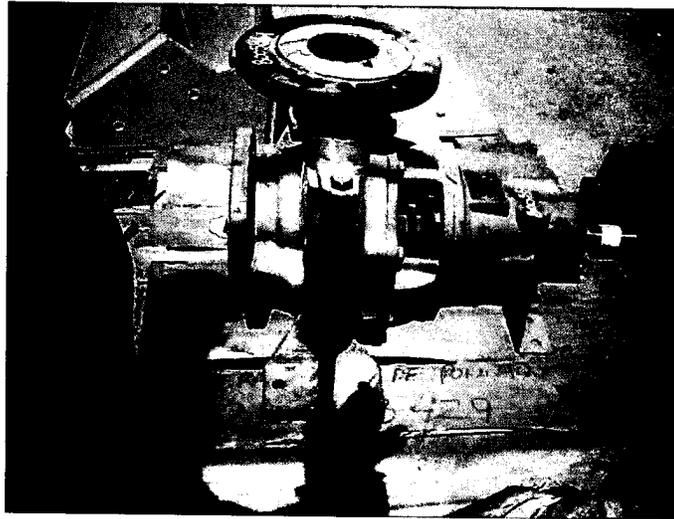
**Respuesta: Se cuenta con bomba Vogt 660 stand-by de la capacidad solicitada en bodega MAP, la cual no demora más de 1 hr. en ser instalada. a continuación se presenta fotografía:**

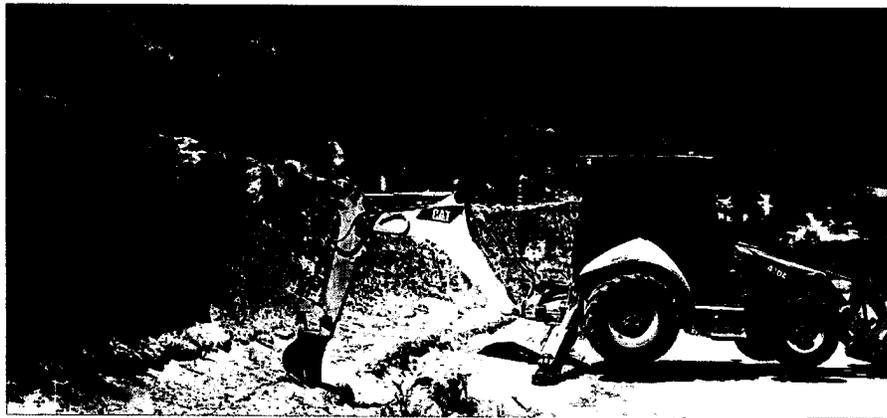
**Se realizó la mantención al canal de contorno, a continuación se presentan fotografías:**

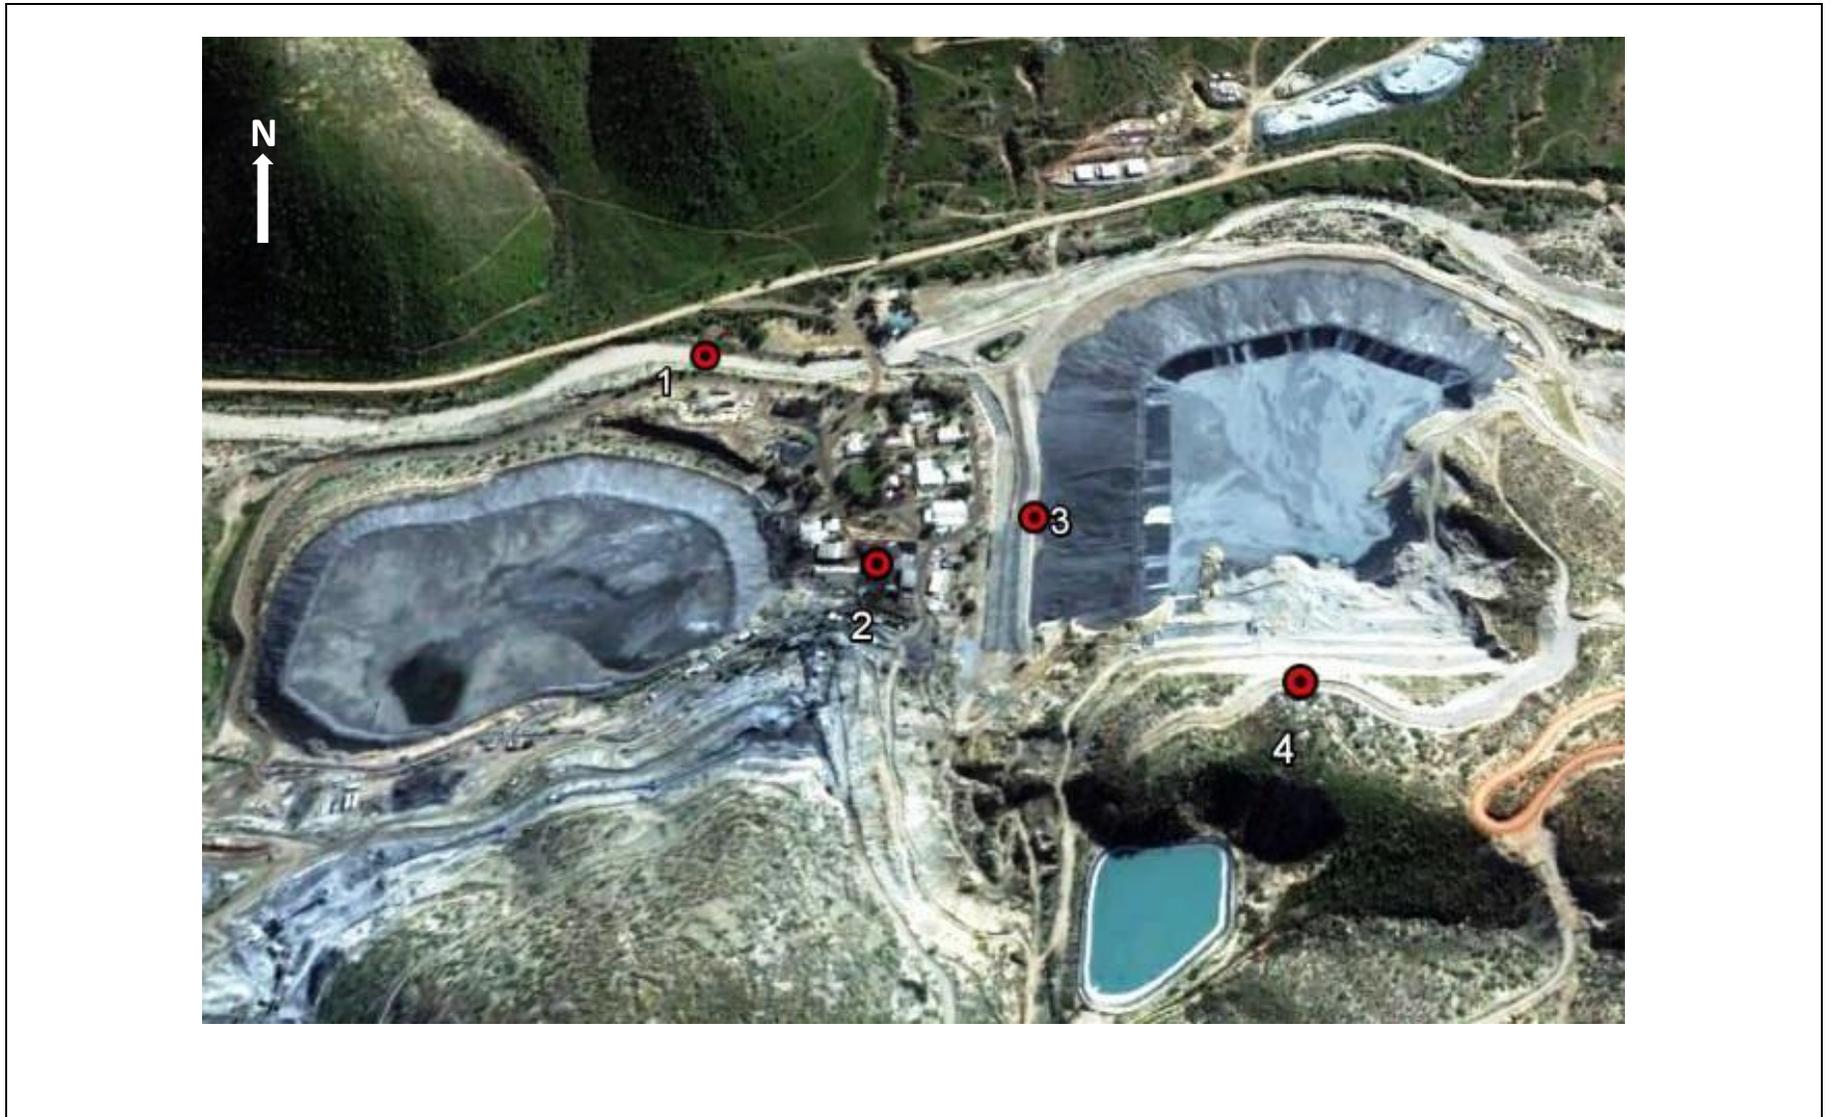
### 4.3.3. Esquema de Recorrido.

N° de Estación	Coordenadas UTM WGS84		Nombre del sector	Descripción Estación
	Norte	Este		
1	6.584.058 m.	286.618 m.	Estero “Los Mantos”	Lugar de descarga incidente 28-06-2013.
2	6.583.821 m.	286.799 m.	Planta Los Mantos	Planta de proceso.
3	6.583.875 m.	286.922 m.	Tranque de relaves III	Tranque de relaves en operación.
4	6.583.669 m.	287.138 m.	Canal de contorno.	Canal de contorno Tranque de relaves III.

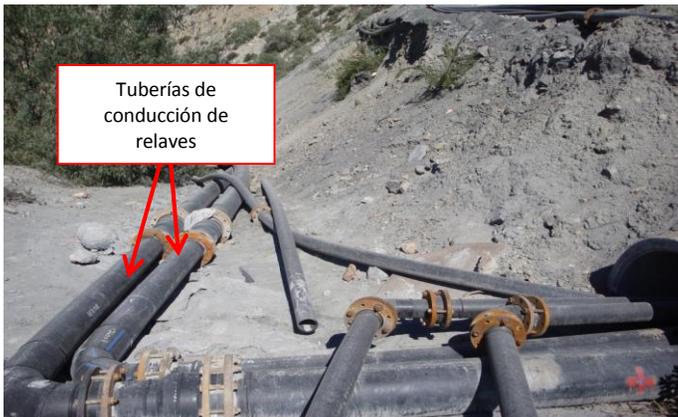
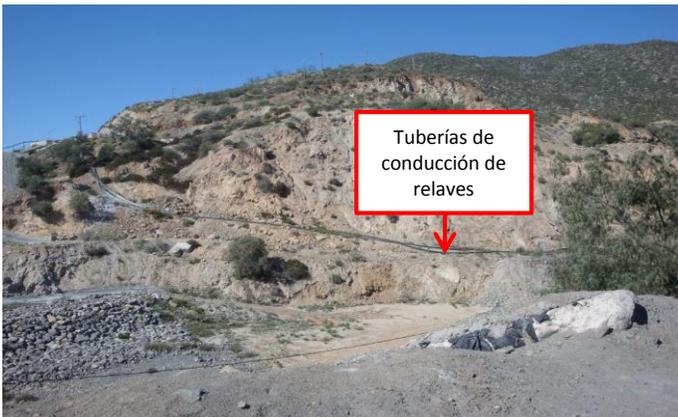
<b>Fotografía 1.</b>		<b>Fotografía 2.</b>			
<b>Fecha :</b> 14-08-2013		<b>Fecha :</b> 14-08-2013			
<b>Coordenadas WGS84</b>	<b>Norte:</b> 6.583.778 m. (*)	<b>Este:</b> 286.833 m. (*)	<b>Coordenadas WGS84</b>	<b>Norte:</b> 6.583.695 m. (*)	<b>Este:</b> 286.907 m. (*)

<b>Número de Hecho Constatado: 1</b>		<b>Estación: 3</b>			
<b>Exigencia:</b> Considerando 3. RCA N° 214/2007. <i>"(...) El sistema de conducción de los relaves, consistirá en una doble línea HDPE de 8" de diámetro, desde la planta de beneficio existente hasta el tranque. Dichas tuberías serán dispuestas sobre un caudal impermeabilizado."</i>					
<b>Hechos constatados durante la fiscalización:</b> a. Se constató que el sistema de conducción de relaves considera 2 tuberías de 8" de diámetro, que funcionan en forma independiente y alternativa, operando una como tubería de stand-by. b. Las dos tuberías de conducción de relaves no están dispuestas sobre cauce (indicado como caudal en considerando 3. RCA N° 214/2007) impermeabilizado.					
<b>Registros</b>

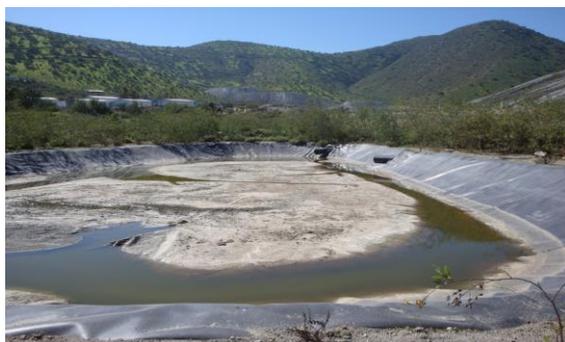
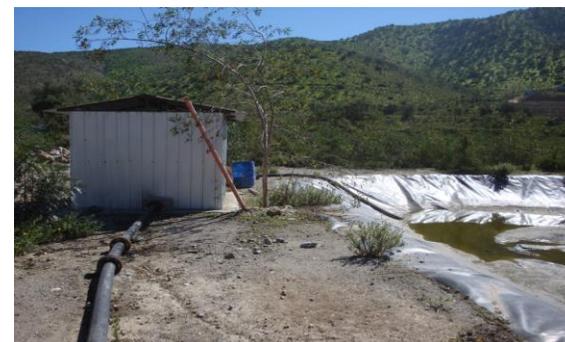
**Fotografía 5.**

En la fotografía se observa el escurrimiento de aguas al interior de una de las cámaras del sistema de drenaje. (\*) Coordenadas estimadas desde Google Earth.

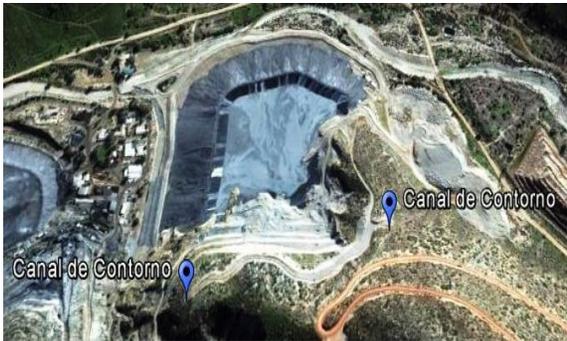
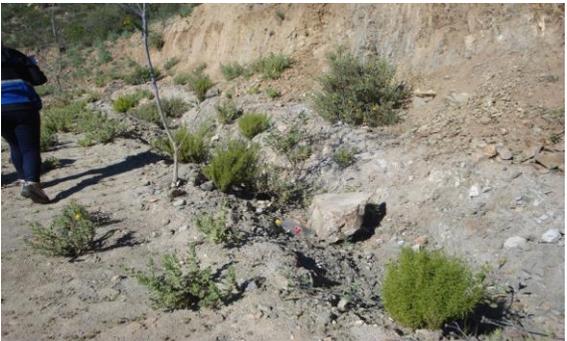
<b>Fotografía 7.</b>		<b>Fecha :</b> ---		<b>Fotografía 8.</b>	
<b>Coordenadas WGS84</b>		<b>Norte:</b> ---		<b>Este:</b> ---	
<b>Coordenadas WGS84</b>		<b>Norte:</b> 6.583.697 m. (*)		<b>Este:</b> 287.151m. (*)	
<b>Descripción Medio de Prueba:</b> En la imagen obtenida desde Google Earth, se observa el inicio y termino del canal de contorno de tranque III.			<b>Descripción Medio de Prueba:</b> En la fotografía se observa el canal de contorno con vegetación, piedras en algunos tramos, con taludes poco definidos y sin revestimiento. (* ) Coordenadas estimadas desde Google Earth.

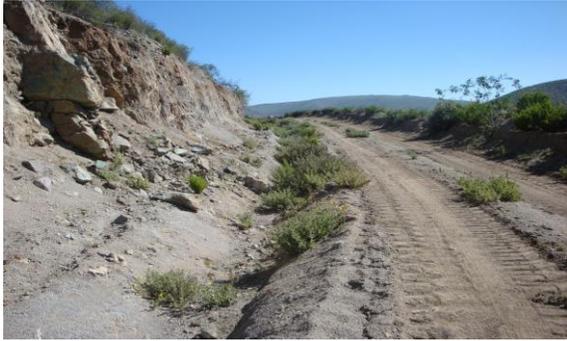
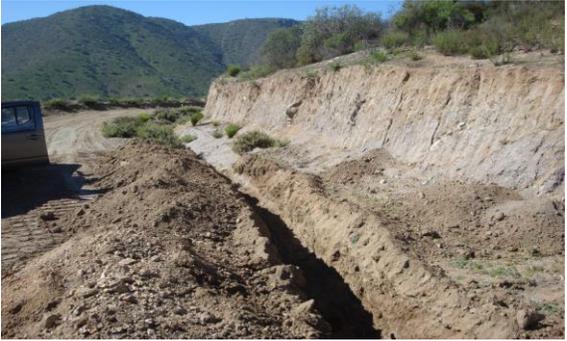
<b>Fotografía 9.</b>		<b>Fecha :</b> 14-08-2013		<b>Fotografía 10.</b>	
<b>Coordenadas WGS84</b>		<b>Norte:</b> 6.583.697 m. (*)		<b>Este:</b> ---	
<b>Coordenadas WGS84</b>		<b>Norte:</b> 6.583.697 m. (*)		<b>Este:</b> 287.151m. (*)	
<b>Descripción Medio de Prueba:</b> En la fotografía se observa el canal de contorno con vegetación, piedras en algunos tramos, con taludes poco definidos y sin revestimiento. (* ) Coordenadas estimadas desde Google Earth.			<b>Descripción Medio de Prueba:</b> En la fotografía se observa el canal de contorno con material removido y sin revestimiento. (* ) Coordenadas estimadas desde Google Earth.

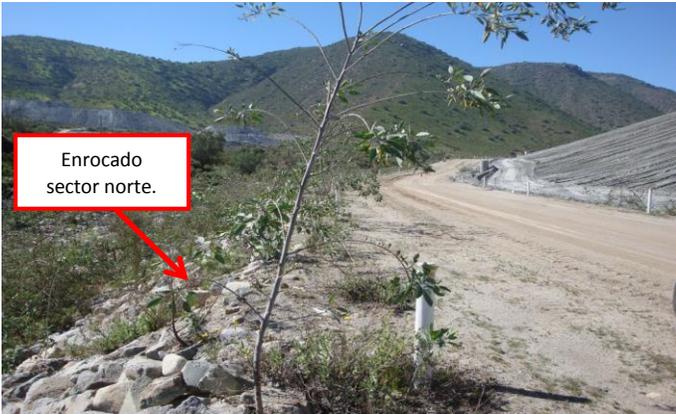
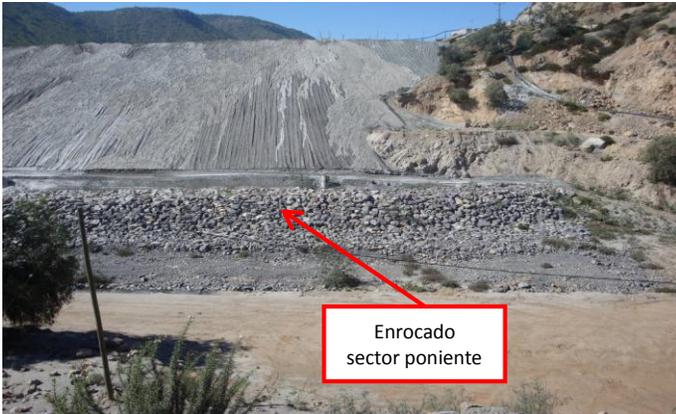
<b>Número de Hecho Constatado: 5</b>		<b>Estación: 3</b>	
<b>Exigencia:</b> Considerando 3.iv RCA N° 214/2007. <i>“iv.- Protección fluvial: se contemplará construir un muro de pie, que rodeara el contorno final proyectado del muro de arenas cicloneadas, con el objeto de proveer protección ante la acción erosiva de flujos esporádicos de la quebrada Los Mantos y de las aguas provenientes de la quebrada afluente al rajo Los Mantos. Este muro de pie tendrá en su cara externa un enrocado de protección, (...)”</i>			
<b>Hecho constatado durante la fiscalización:</b> a. Se constató la construcción de las defensas fluviales con enrocado de protección en los sectores poniente y norte del tranque de relaves III.			
<b>Registros</b>

<b>Fotografía 11.</b>		<b>Fecha : 14-08-2013</b>	
<b>Coordenadas WGS84</b>		<b>Norte:</b> 6.584.145 m. (*)	<b>Este:</b> 286.955 m. (*)
<b>Descripción Medio de Prueba:</b>		<b>Descripción Medio de Prueba:</b>

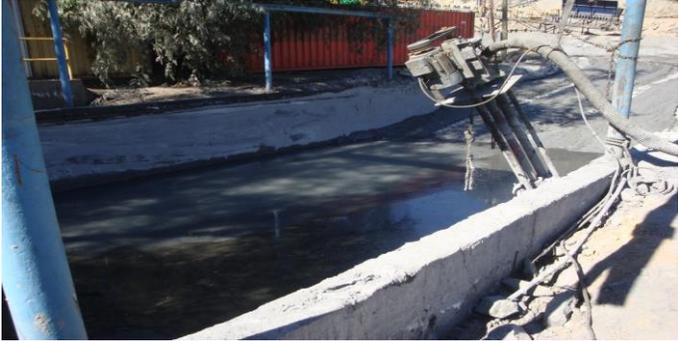
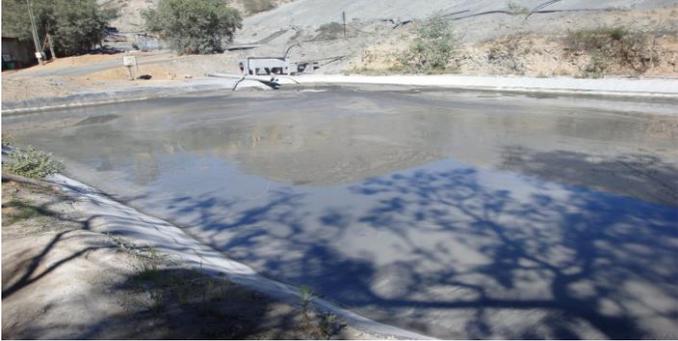
<b>Fotografía 13.</b>	<b>Fecha :</b> 14-08-2013	<b>Fotografía 14.</b>	<b>Fecha :</b> 14-08-2013
<b>Coordenadas WGS84</b>	<b>Norte:</b> 6.583.854 m. <b>Este:</b> 286.715 m.	<b>Coordenadas WGS84</b>	<b>Norte:</b> 6.583.911 m. (*) <b>Este:</b> 286.704 m. (*)
<b>Descripción Medio de Prueba:</b> En la fotografía se observa el estanque colector de derrames de concreto desde donde se provocó el derrame que llegó al cauce del Estero Los Mantos.		<b>Descripción Medio de Prueba:</b> En la fotografía se observa piscina impermeabilizada que recibe las aguas claras provenientes del estanque colector de derrames con material acumulado en su interior. (*) Coordenadas estimadas desde Google Earth.

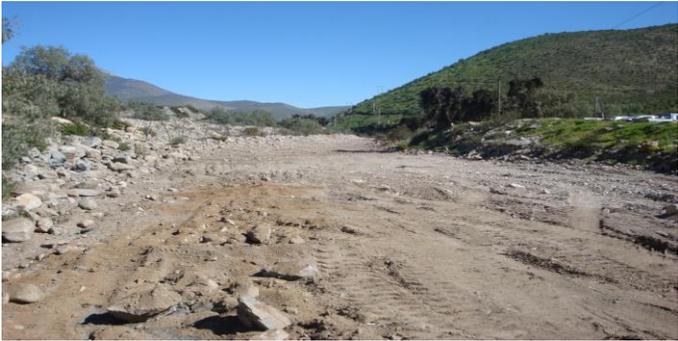
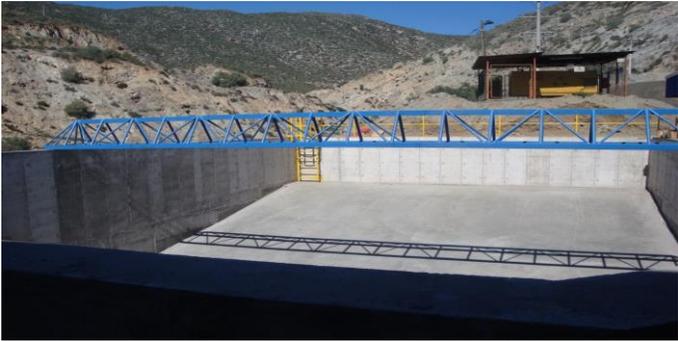
<b>Fotografía 15.</b>	<b>Fecha :</b> 14-08-2013	<b>Fotografía 16.</b>	<b>Fecha :</b> 14-08-2013
<b>Coordenadas WGS84</b>	<b>Norte:</b> 6.584.058 m. <b>Este:</b> 286.618 m.	<b>Coordenadas WGS84</b>	<b>Norte:</b> 6.583.809 m. (*) <b>Este:</b> 286.854 m. (*)
