**FORMULA CARGOS QUE INDICA A ÁRIDOS
CACHAPOAL LIMITADA**

RES. EX. N° 1/ ROL D-019-2018

I. Antecedentes y ubicación del Proyecto “Áridos Cachapoal.”

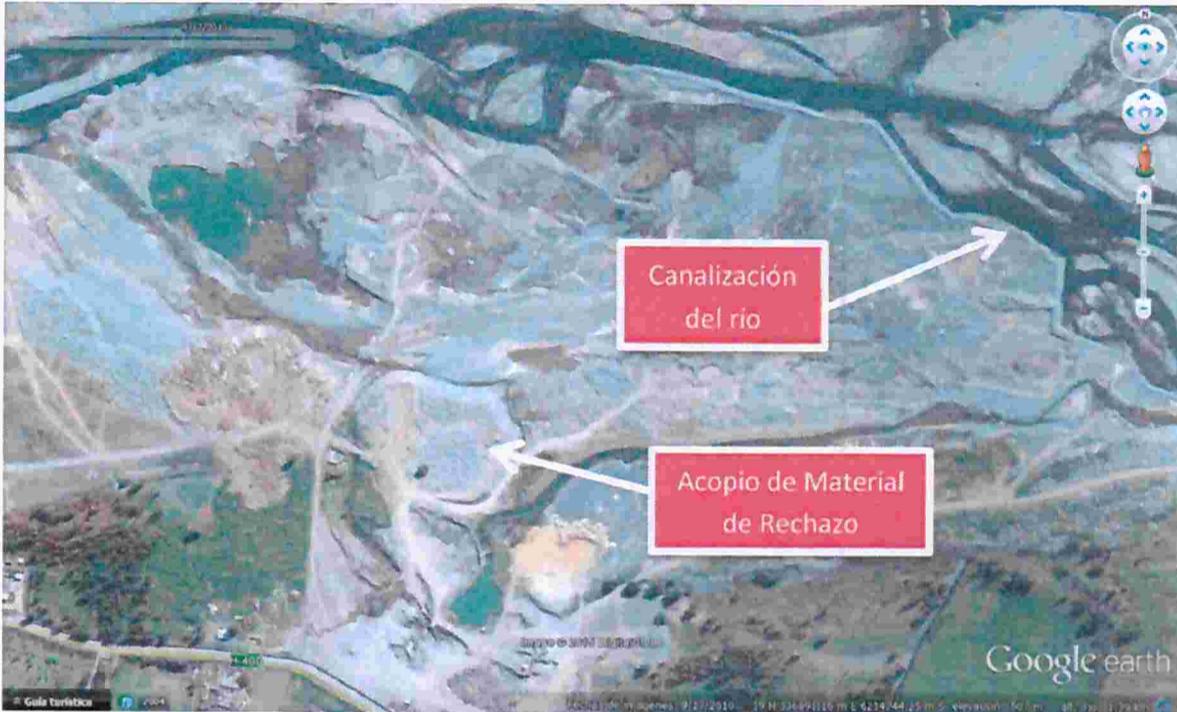
14.2. En efecto, en el año 2010, se puede apreciar el proceso de excavación de áridos, los pretiles asociados a la canalización realizada en el río y el acopio del material de rechazo avanzando dentro de la caja del río, tal como se expone a través de la imagen N° 1, inserta a continuación.

Imagen 1. Vista aérea ampliada del sector de extracción durante el año 2010.¹

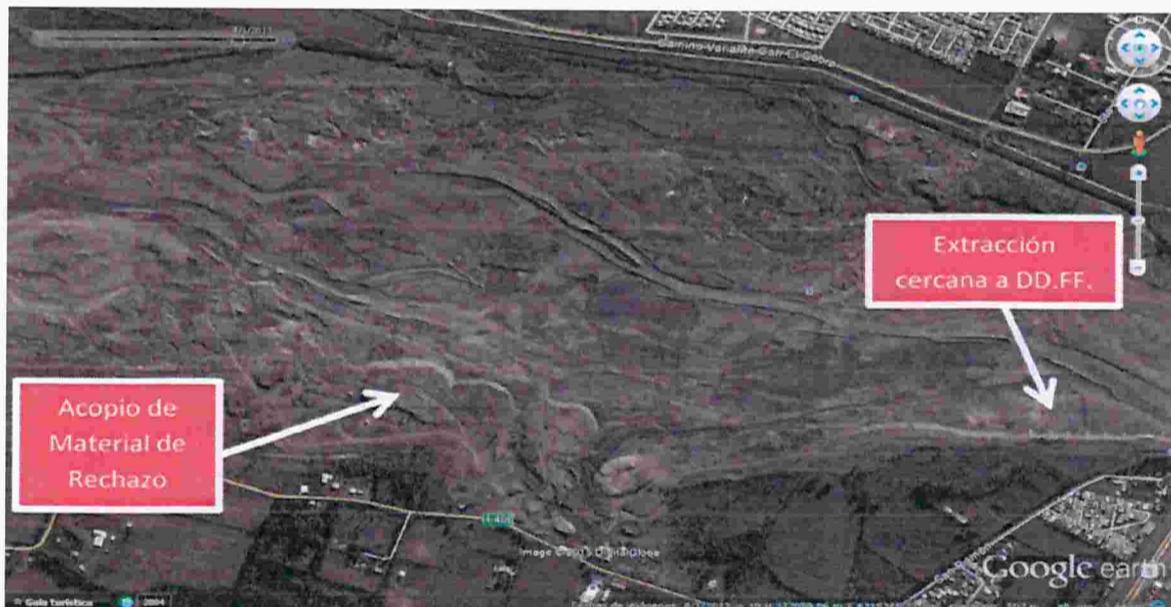
14.3. En el año 2013, se aprecia de forma más marcada el canalón inducido artificialmente, la erosión producida en el sector y las faenas de extracción cercanas a defensas fluviales construidas, en conjunto con espigones sumergidos, tal como se expone a través de la imagen que se inserta a continuación.

Imagen N° 2. Vista aérea del sector de extracción durante el año 2013.²

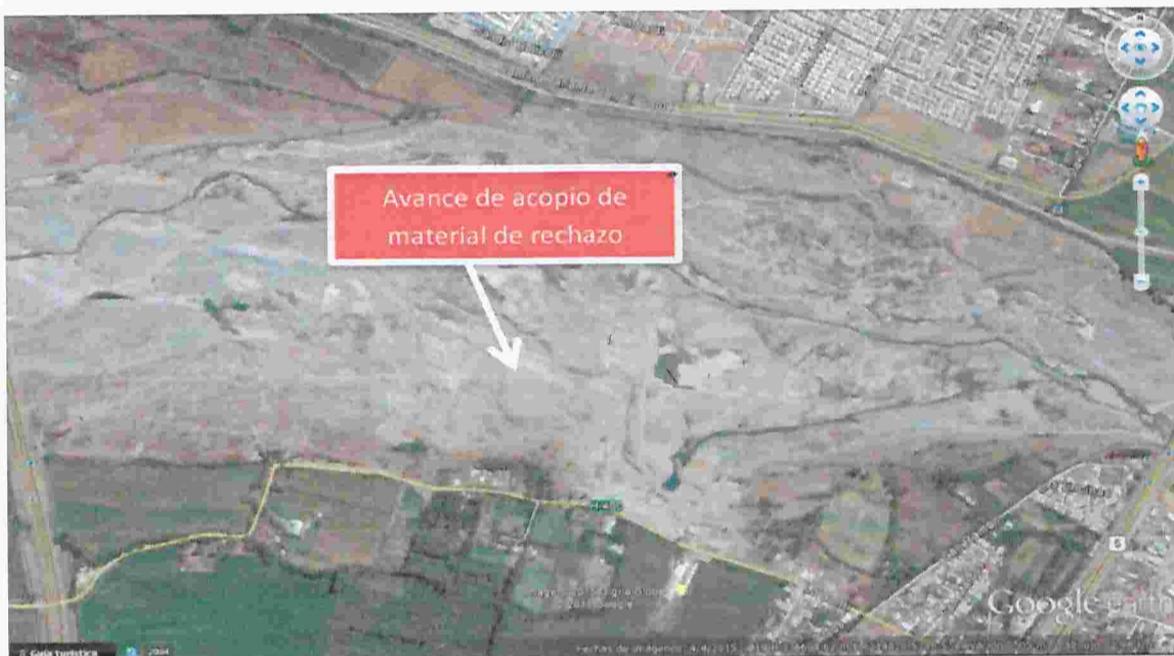
14.4. Tal como se indicó anteriormente, en el año 2015, se aprecia más nítidamente el continuo avance del acopio del material de rechazo hacia la caja del río, producto de las faenas de extracción, eliminando con ello, brazos de escurrimiento del río, tal como se expone a través de la imagen que se inserta a continuación:

Imagen N° 3. Vista aérea del sector de extracción durante el año 2015.³

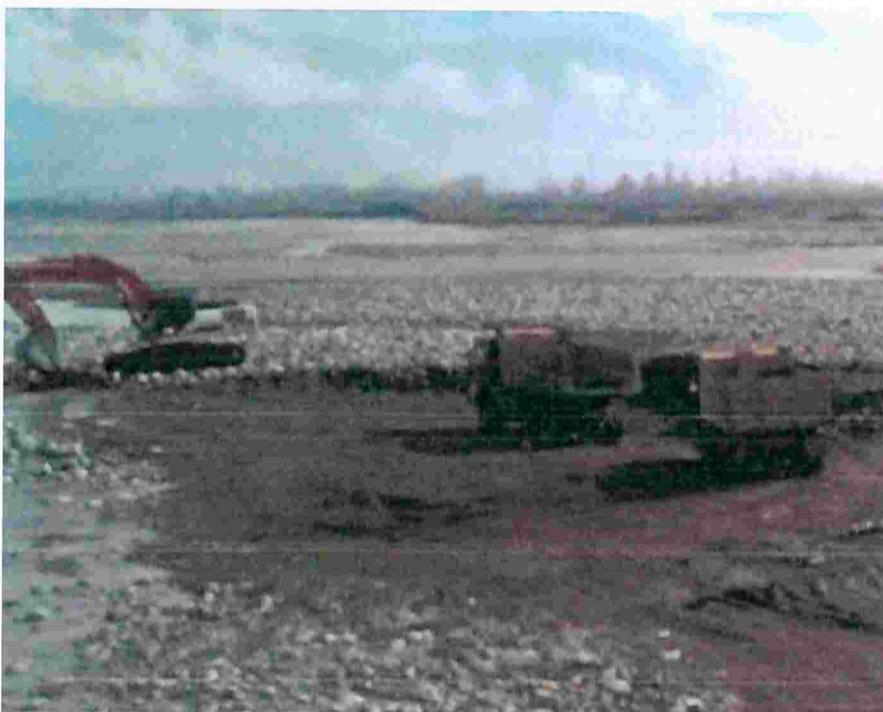
14.7. Por otra parte, durante una inspección efectuada en el proyecto el día 30 de mayo de 2016 por la DGA, se observó una faena de extracción cuya profundidad no superaba los 30 cm en aquel entonces y que posteriormente en la inspección de 16 de junio de 2016, se observó que el avance de la extracción se había extendido a una superficie aproximada de media hectárea y de una profundidad de 3,5 metros. Lo anterior, ocasionó la **inducción de parte del escurrimiento del río Cachapoal hacia un foso de extracción de áridos** emplazada en la ribera sur del río Cachapoal, en un punto definido por la coordenada UTM (m) N: 6.214.958 y E: 337.100, datum WGS 84, huso 19. La situación anteriormente descrita, puede ser apreciada a través de las imágenes que se muestran a continuación:

Imagen N° 4. Avance de faena de extracción de áridos constatada por la DGA: a) 30 de mayo de 2016., profundidad de extracción de 30 cm; b) 10 de junio de 2016. Profundidad de extracción de 3,5 metros.⁴

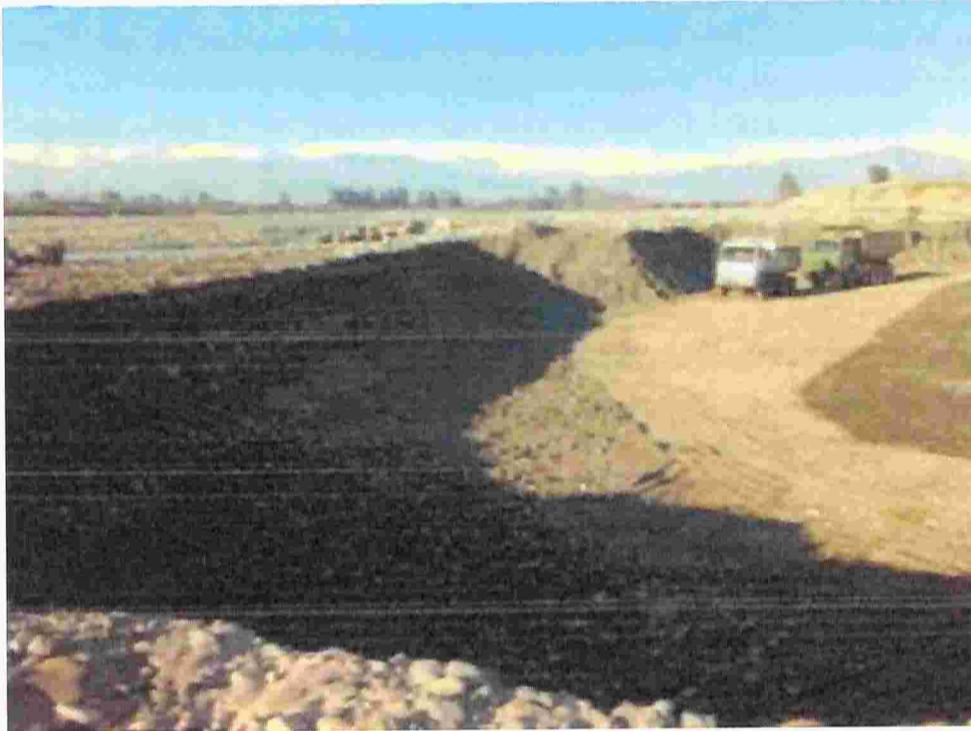
Imagen N° 5. Faena de extracción de áridos constatada el día 10 de junio de 2016. Profundidad de extracción de 3,5 metros).

14.8. Por último, durante la visita inspectiva realizada por la SMA, DGA y D.O.H el día 16 de junio de 2016, se observó que la excavación antes referida se encontraba inundada por el escurrimiento del río en el sector.

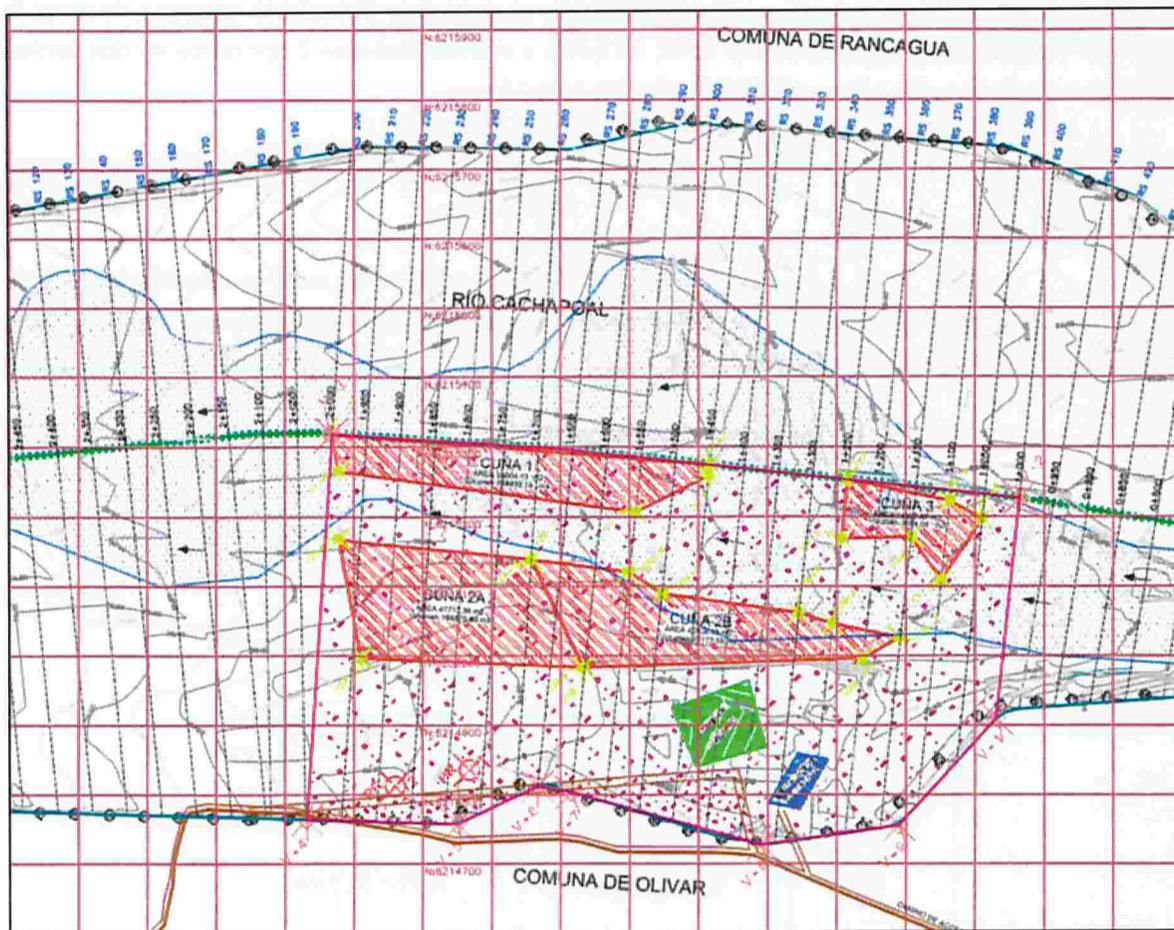
Imagen N° 5. Polígonos de extracción autorizados.⁶

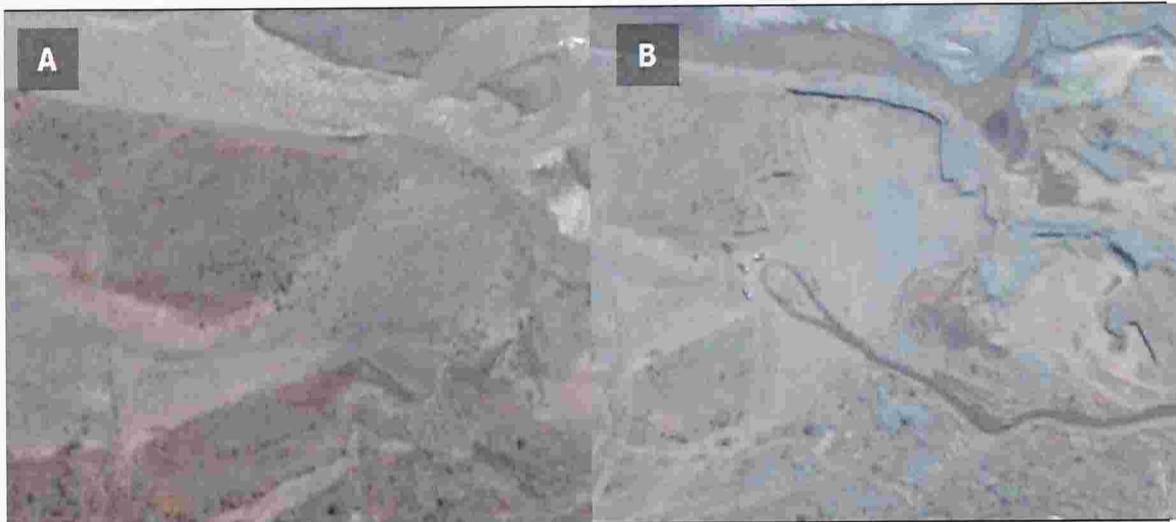
Imagen N° 6. Vista satelital del polígono de extracción ubicado en Km 2.5 aguas abajo del puente ruta 5 sur: a) Imagen de 24 de diciembre de 2015, b) Imagen de 18 de marzo de 2016.⁷

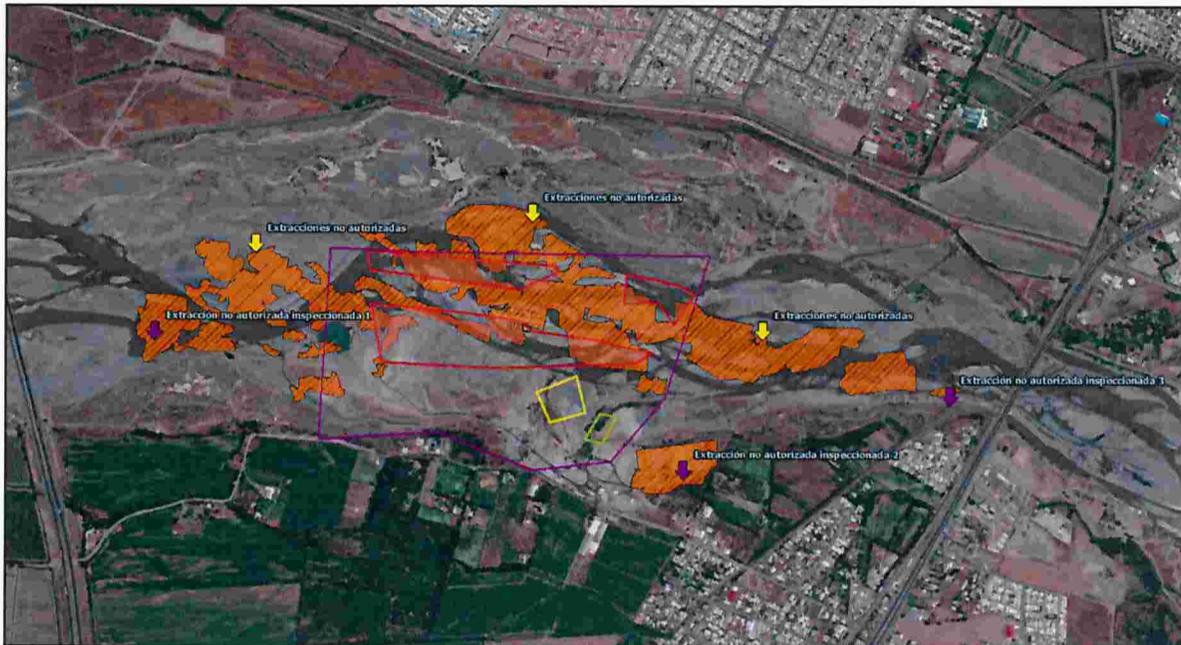
Imagen N° 7. Vista satelital de los polígonos de extracción totales del proyecto.

31. Del análisis realizado, que considera la información levantada en terreno y el análisis de imágenes satelitales de Septiembre del año 2010 a Noviembre del año 2017, se estima una extracción total que varía en un rango entre 1.064.770,8 y 1.540.017,9 m³ en una superficie aproximada de 41,4 ha. Lo anterior, fue calculado utilizando como referencia una profundidad de extracción de 1,54 metros constatados en el punto PK 1750 a Agosto de 2015 y un máximo de 3 metros utilizado como referencia conservadora según lo constatado en las diferentes inspecciones realizadas por la SMA, DOH y DGA. En específico, para el polígono de extracción ubicado al suroriente de la planta de proceso (Extracción no autorizada inspeccionada N° 2) se consideró una profundidad de 20 metros según lo constatado en terreno.

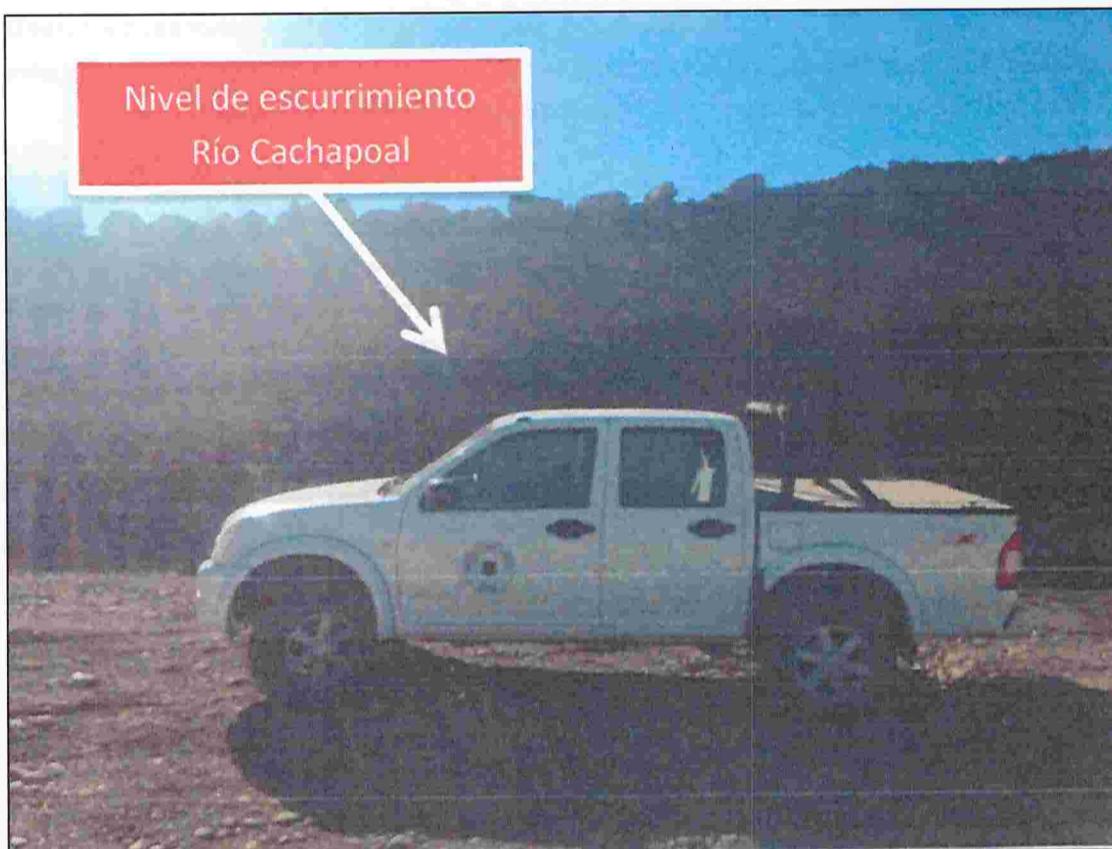
43.1. **Degradación del cauce del río Cachapoal**, que en el tramo analizado, posee una estructura de cauce trenzado que ha sido modificada por desvíos generados mecanizadamente por los procesos de extracción, trayendo como consecuencia al cauce natural del río, el cambio de su pendiente y anchura de escurrimiento; lo que provoca que las condiciones naturales de este cambien; como la velocidad, la rugosidad, el potencial de arrastre, la socavación, etc.; incluso en un escenario más crítico, inducirlo hacia alguna ribera distinta a la propia. Además de generar un cambio en la cota del lecho, la sobre explotación antes descrita ha generado la socavación de un promedio de 4 metros de profundidad del cauce, incluso más profundo que el nivel de escurrimiento natural de las aguas, como es posible apreciar en la imagen N°9, que demuestra que el nivel de escurrimiento actual de las aguas del río Cachapoal se encuentra aproximadamente 2 metros sobre el nivel de apoyo del vehículo fiscal que es posible observar a través de la siguiente imagen.

Imagen N° 8. Profundización del cauce del río Cachapoal¹⁹.

nivel a fin de que la intervención del cauce no afecte las condiciones naturales del río. Como se expresó en el párrafo anterior y tal como es posible observar en la imagen 8, la extracción analizada no respetó de ninguna forma el nivel de escurrimiento natural de las aguas, pudiendo apreciarse las infiltraciones que se producen en el cauce producto de la extracción indiscriminada.

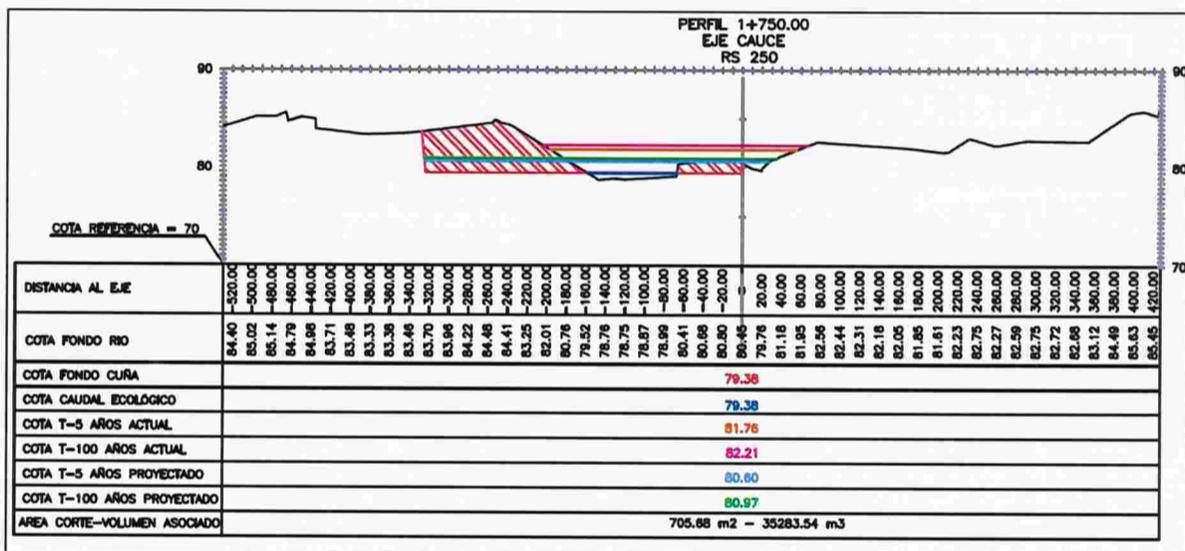
43.2. **Modificación del escurrimiento de las aguas,** generada a raíz de la sobre explotación de áridos, que provocó un cambio en las condiciones naturales del cauce del río, teniendo esta circunstancia un impacto especial en el periodo de crecidas, causando que estas fluyan más próximas a la ribera sur del río (comuna de Olivar) y que aumente el desnivel del cauce del río Cachapoal. Asimismo, el flujo del cauce, no se condice con lo proyectado en la Evaluación Ambiental, toda vez que actualmente el curso del agua escurre en una sección ubicada aproximadamente entre 260 y 300 metros al sur del eje hidráulico del río, en condiciones que el peor escenario proyectado, según los antecedentes de la evaluación ambiental, sería entre 60 y 160 metros al sur del eje hidráulico del río. Lo anterior, es posible observarlo a través de las siguientes imágenes.

Imagen N° 9. Situación de base de cota de inundación y perfil transversal al kilómetro 1750 aguas abajo del Puente de la ruta panamericana.²⁰

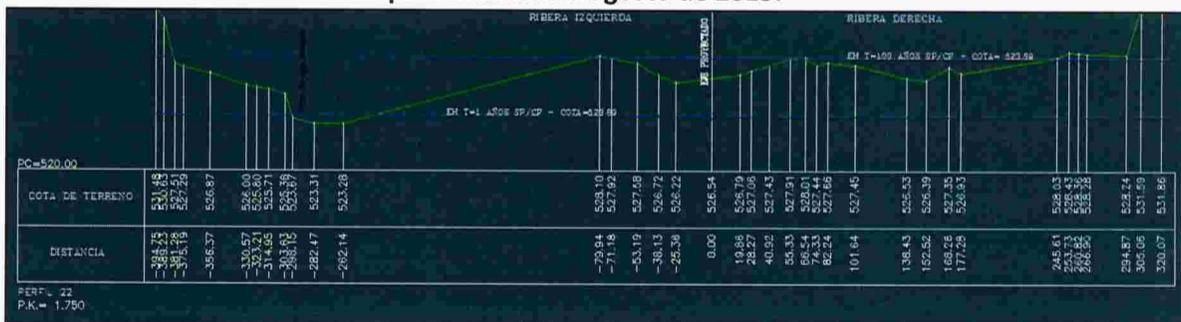
Imagen N° 10. Perfil transversal del kilómetro 1750 aguas abajo del Puente de la ruta panamericana a agosto de 2015.²¹

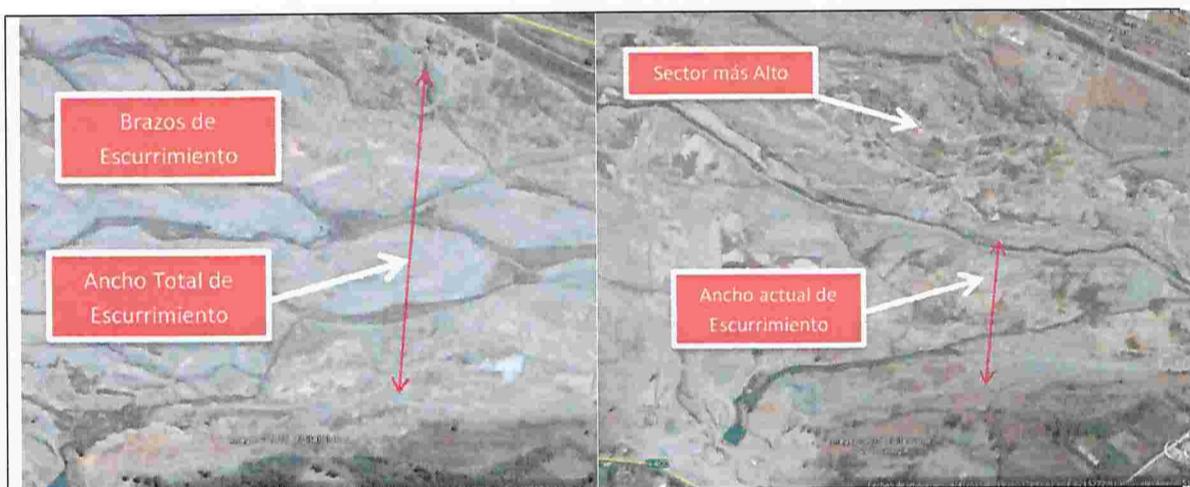
43.4. **Modificación del ancho total de la zona de escurrimiento del río reduciéndose casi a la mitad**, ocasionada entre el año 2004 y 2005, nuevamente debido a que la sobre excavación produce cambios y alteraciones en el equilibrio de las condiciones naturales del cauce del río. El efecto antes referido, es posible observarlo en la siguiente imagen:

Imagen N° 11. Comparación de disminución del ancho del río entre el año 2004 (a la izquierda) y 2015 (a la derecha).²²

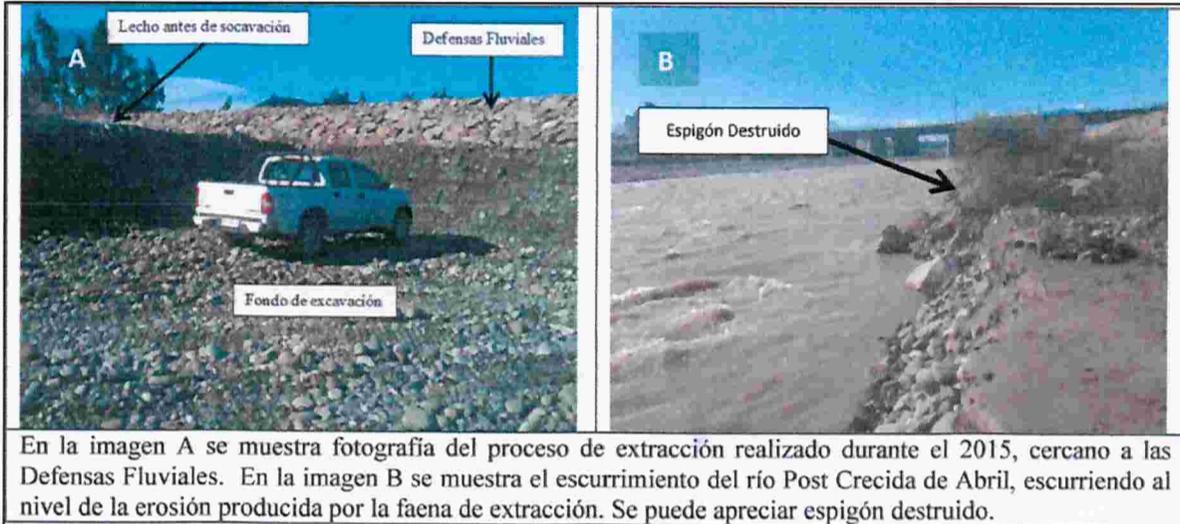
43.5. **Daño sobre los tres espigones georreferenciados en la tabla N° 1 de la presente resolución**, que en su conjunto constituyen un tipo de obra cuyo objetivo principal es proteger de forma directa la socavación que pudiera afectar a una defensa fluvial y/o a la ribera del sector en el que una de estas se emplace. Las Defensas Fluviales corresponden a obras de protección directa en contra de las inundaciones y/o erosiones que pudieran afectar el cauce natural de una ribera determinada. En lo que respecta al caso específico, la defensa fluvial construida en el sector de aguas abajo del puente "By pass" (ex ruta 5), protege el sector poblado de Lo Conti, perteneciente a la comuna de Olivar, estructura que corre el riesgo latente de verse seriamente afectada y con ello también, la salud y calidad de vida de las personas que habitan en la zona, debido al daño que sufrieron los tres espigones antes referidos, los cuales fueron sumergidos por completo aguas adentro del río, producto de la sobre extracción de áridos realizada en forma apegada a ellos. Asimismo, cabe precisar que la zona de extracción a

Imagen N° 12. Espigones sumergidos²³.

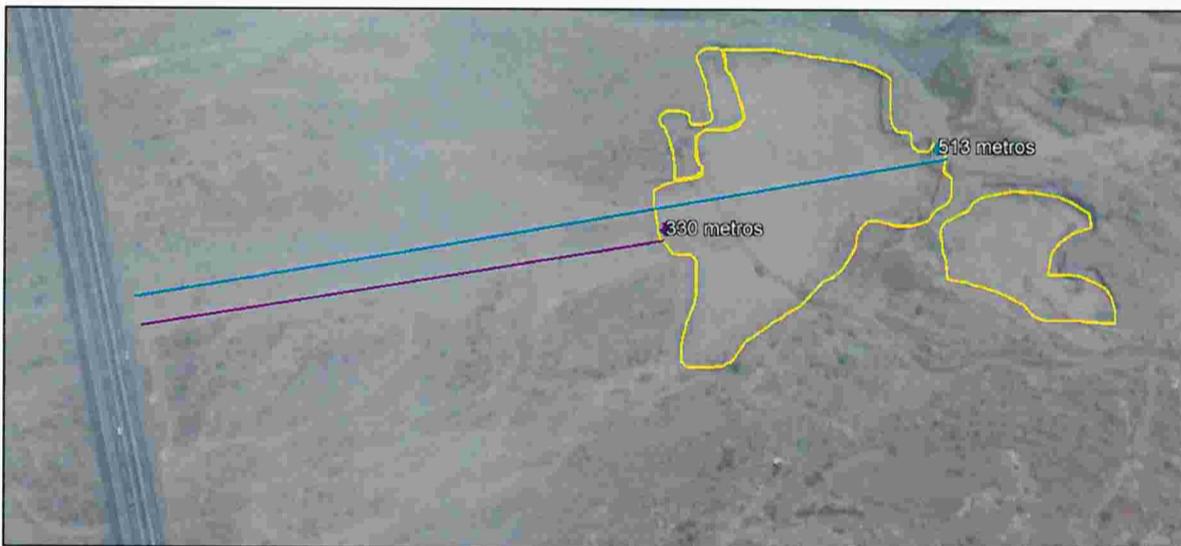
43.6. **Riesgo de daño en las fundaciones del puente “by pass” (ruta 5) que cruza el río Cachapoal**, producto del inadecuado manejo y acopio del material de descarte resultante de la extracción de áridos y faenas de extracción realizadas sin los estudios técnicos respectivos y a una distancia menor de 500 metros, distancia que es considerada como una zona de protección de obras de infraestructura perimetral, como lo son los puentes, para evitar la erosión sobre la fundación de éstos. Lo anterior, se esquematiza en la siguiente imagen.

Imagen N° 13. Extracción de áridos aguas arriba del puente “by pass”.²⁴
