**FORMULA CARGOS QUE INDICA A MINERA GOLD
FIELDS SALARES NORTE LTDA.**

RES. EX. N° 1/ ROL D-023-2018

- I. Identificación del proyecto minero y su ubicación.

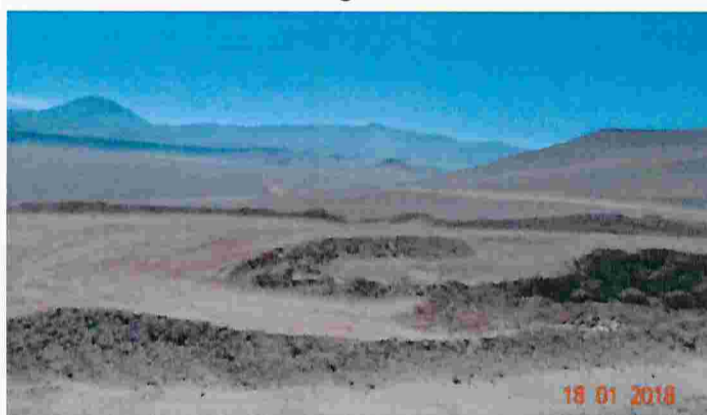
Imagen N°2

- A. *“(…) los trabajos se están desarrollando desde noviembre de 2017, esto según lo indicado por un operario de maquinaria compactadora de caminos, lo anterior también fue ratificado por el Sr. Alejandro Cancino, Jefe de Operaciones, quien informó que los trabajos que realiza la empresa Surtram son parte del equipo de colaboradores que trabaja para la Compañía Gold Fields.”*
- B. *“En el trayecto se constató la presencia de camiones y camionetas 4x4 en tránsito y estacionados, esto es desde y hacia el proyecto. Los vehículos observados presentan en su carrocería logo de las empresas; Surtram (camiones) y Foraco (camionetas).”*
- C. *“En coordenadas UTM WGS 84: 497.277 E; 7.086.178 N se constató, adyacente a la modificación del camino, un área de excavación tipo cantera, con acopios de material en su perímetro.”*

Fuente: Extraída del Informe de Fiscalización DFZ-2017-6282-III-RCA-IA (Fotografía 7).

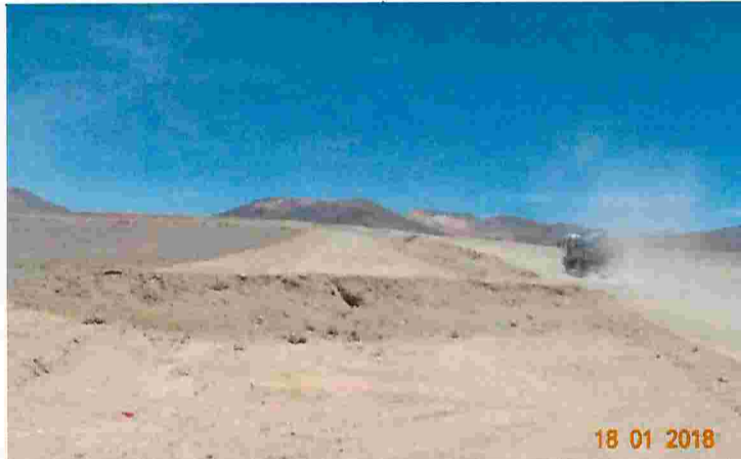
Imagen N°3

- D. *“Se realizó diversas mediciones del camino, de modo de identificar el ancho de este. En la primera medición se constató que el ancho corresponde a 6 metros, luego se realizó una segunda medición constatando que el ancho del camino en este punto es de 10 metros, situación que se mantiene en todo el trayecto recorrido. Cabe señalar que esta distancia se ve aumentada en algunos tramos debido a que se construyó vías adicionales en ambos costados del camino, de*

aproximadamente 5 metros de ancho cada uno. Situaciones que han sido debidamente georreferenciadas.”

Fuente: Extraída del Informe de Fiscalización DFZ-2017-6282-III-RCA-IA (Fotografía 23).

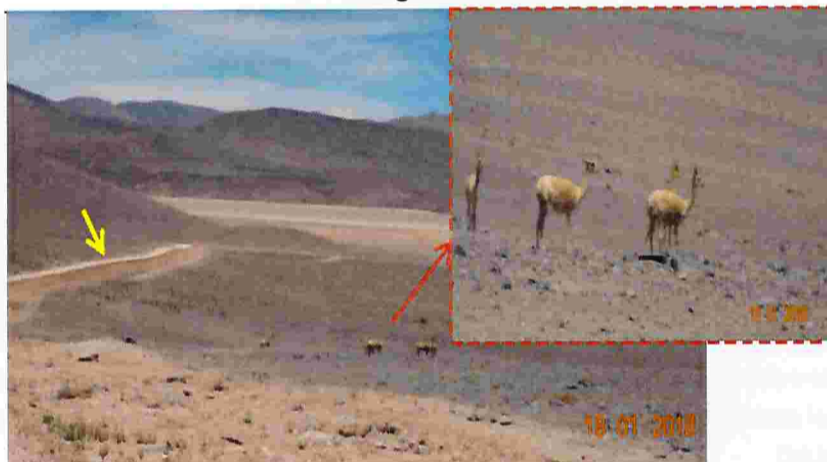
Imagen N°7

- K. “A escasos metros del camino, en las coordenadas UTM WGS 84: 504.469 E 7.107.455 N, se constató la presencia de dos grupos familiares de Vicuña (*Vicugna vicugna*) con sus crías, los cuales se encontraban en buen estado sanitario.”

Fuente: Extraída del Informe de Fiscalización DFZ-2017-6282-III-RCA-IA (Fotografía 15).
