**FORMULA CARGOS QUE INDICA A INVERSIONES  
PANUL LIMITADA**

**RES. EX. N°1/ ROL D-025-2018**

**I. Antecedentes del Proyecto “Ampliación de la  
operación del relleno sanitario El Panul”**

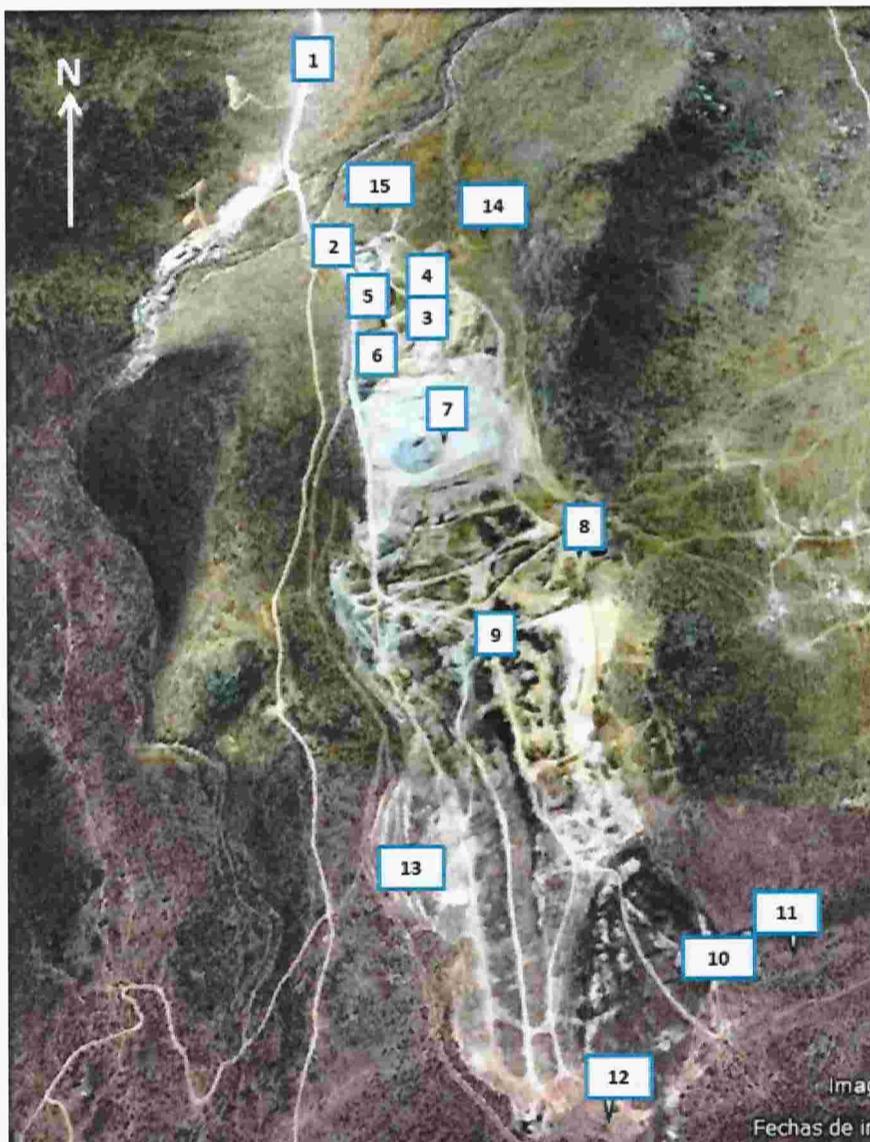
Imagen N° 1: Vertedero y Relleno Sanitario El Panul.

Fuente: Informe de Fiscalización Ambiental DFZ-2013-144-IV-RCA-IA

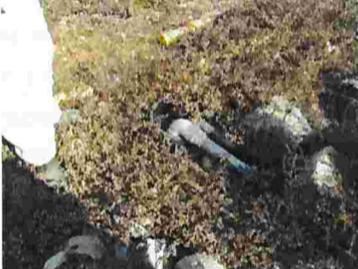
Imagen N° 2: Fotografías N° 7 y 8.

22. Que, sin embargo, en el Informe de Fiscalización Ambiental del año 2015<sup>14</sup>, Hecho N° 2, se constató que sobre el antiguo Vertedero operaba un pozo de reinyección de líquidos percolados, lo que además se acreditó por medio de las fotografías N° 7 y 8 del mismo Informe.

Fotografía 7.	Fecha : 17/06/2015	Fotografía 8.	Fecha : 17/06/2015
Descripción Medio de Prueba: Pozo de reinyección de líquidos percolados, sobre el antiguo vertedero.		Descripción Medio de Prueba: Tuberías de reinyección de líquidos percolados, sobre el antiguo vertedero.

24. Que, en consecuencia, al momento de las inspecciones ambientales de 17 de junio de 2015 y de 17 de mayo de 2017, se verificó que se están recirculando líquidos lixiviados hacia la zona del Vertedero, incumpliendo la medida de recircularlos hacia las canaletas superficiales o reinyectarlos hacia el Relleno Sanitario. Considerando que las medidas detalladas, en conjunto con la medida de impermeabilización basal del Relleno, son medidas centrales e irremplazables en lo relativo a impedir el efecto de contaminar el suelo y las aguas subterráneas, se concluye que se configura una infracción que incumple gravemente medidas para eliminar o minimizar los efectos adversos provocados por el proyecto, de acuerdo a lo previsto en la RCA.

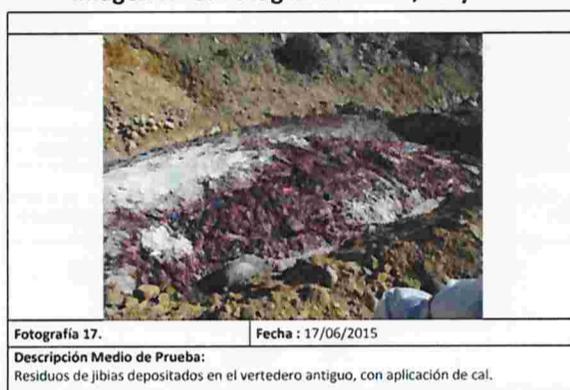
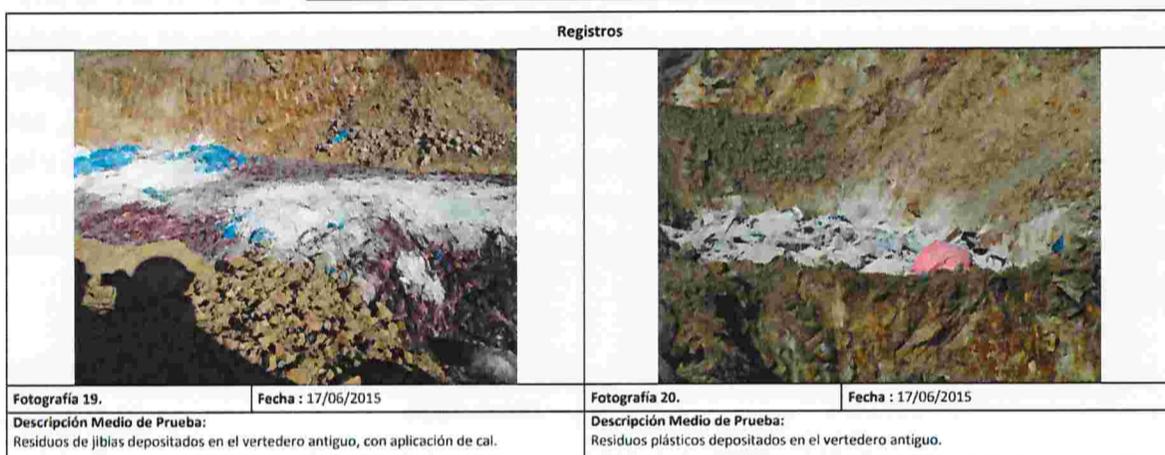
Imagen N° 5: Fotografías N° 17, 19 y 20.

26. Que, a pesar de lo anterior, en el informe de Fiscalización Ambiental del año 2015, Hecho N° 7, se constató que sobre el antiguo Vertedero operaban 4 pozos para recepción de residuos. La constatación contenida en el Informe, se acreditó además por medio de las fotografías N° 17, 19 y 20 del mismo documento.

27. Que, en consecuencia, al momento de la inspección ambiental de 17 de junio de 2015, se verificó que aún se estaban disponiendo residuos en el Vertedero clausurado, incumpliendo la medida de cerrar definitivamente el Vertedero. Considerando que la medida de clausura definitiva es una medida estructural en lo relativo a eliminar o atenuar los impactos producidos por la operación del Vertedero, ya que esta medida no puede ser reemplazada por ninguna otra contemplada en la RCA, se concluye que se configura una infracción que incumple gravemente la medida para eliminar o minimizar los efectos adversos provocados por el proyecto, de acuerdo a lo previsto en la RCA.

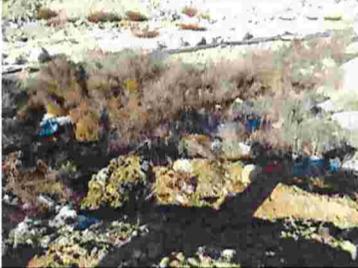
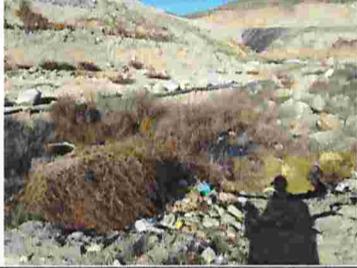
Imagen N° 6: Fotografías N° 5 y 6.

Fotografía 5.	Fecha : 17/06/2015	Fotografía 6.	Fecha : 17/06/2015
Descripción Medio de Prueba: Se observa acumulación de líquidos percolados.		Descripción Medio de Prueba: Sistema de bombeo de la piscina N° 3.

53. Por tanto, se concluye que el titular está incumpliendo la medida de captar los lixiviados filtrados desde los taludes del Relleno Sanitario, lo que derivó en que se acumularan en una sección de suelo sin impermeabilización. Considerando que la canalización de lixiviados es la única medida contemplada en la RCA para impedir la filtración de percolados desde los taludes del Relleno al suelo y a las aguas subterráneas, se concluye que se configura una infracción que incumple gravemente una medida para eliminar o minimizar los efectos adversos provocados por el proyecto, de acuerdo a lo previsto en la RCA.

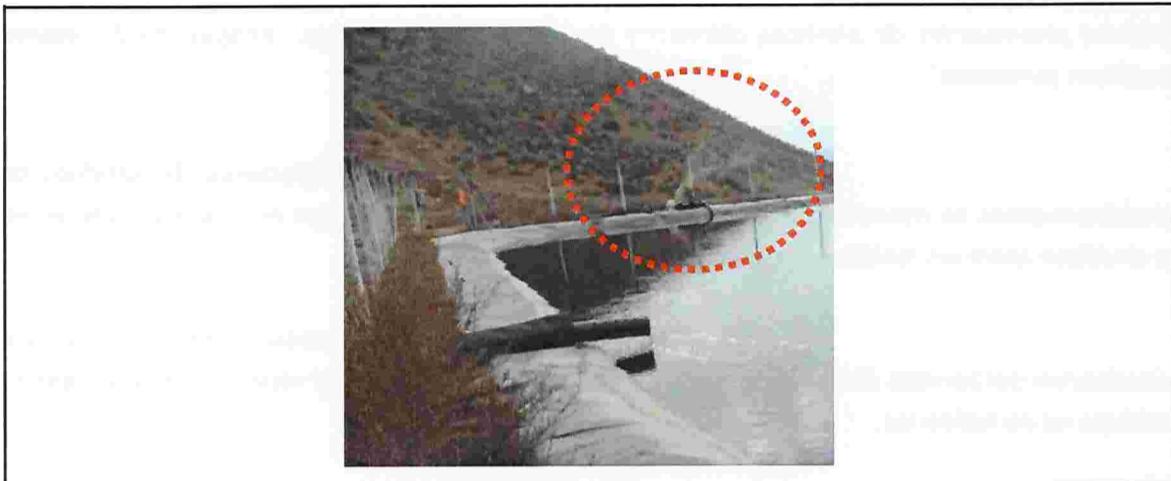
60. Que, en el Informe de Fiscalización Ambiental 2015, Hecho N° 1, se constató que *“Al momento de la inspección se pudo verificar la existencia de una motobomba, cuya función era impulsar los percolados de la Piscina N° 1, que presentaba una fuga, lo que resultaba en la pulverización de parte del líquido percolado bombeado”*. Que, lo anterior se acreditó además por medio de la Fotografía N° 3 del mismo Informe:

<b>Fotografía 3.</b>	<b>Fecha:</b> 17-05-2017	
<b>Coordenadas DATUM WGS84 HUSO 19S</b>	<b>Coordenada Norte:</b> 6676389	<b>Coordenada Este:</b> 272736
<b>Descripción Medio de Prueba:</b> Pulverización de percolado por fuga en motobomba de la Piscina N°1.

61. Que, por tanto, ante una falla en la bomba de impulsión, tal como una fuga que derivó en la pulverización de líquidos lixiviados al área circundante al vertedero, la obligación del titular consistía en reemplazarla inmediatamente por una bomba de respaldo, lo que no ocurrió conforme a lo constatado por los fiscalizadores. Por tanto, se concluye que el titular incumplió la obligación establecida en la RCA.

N°	Hechos constitutivos de infracción	Condiciones, normas y medidas infringidas
9	No reemplazar la bomba de impulsión que presentó una falla (fuga), por una bomba de impulsión de respaldo, constatado con fecha 17 de junio de 2015.	<b>RCA N° 65/2004</b> 3.4.6. Sistema de captación, conducción y evacuación de los líquidos lixiviados y manejo de aguas lluvia: (...) Situaciones de emergencia: - Falla en bomba de impulsión, en este caso se debe reemplazar la bomba. Puesto que hay tres piscinas, cada una de ellas debe contar con su bomba de respaldo.
