FORMULA CARGOS QUE INDICA A RESAM S.A.

RESOLUCIÓN EXENTA N°1/ ROL D-039-2018

I. Antecedentes del Proyecto y Unidad Fiscalizable “Relleno Sanitario Parque El Guanaco”

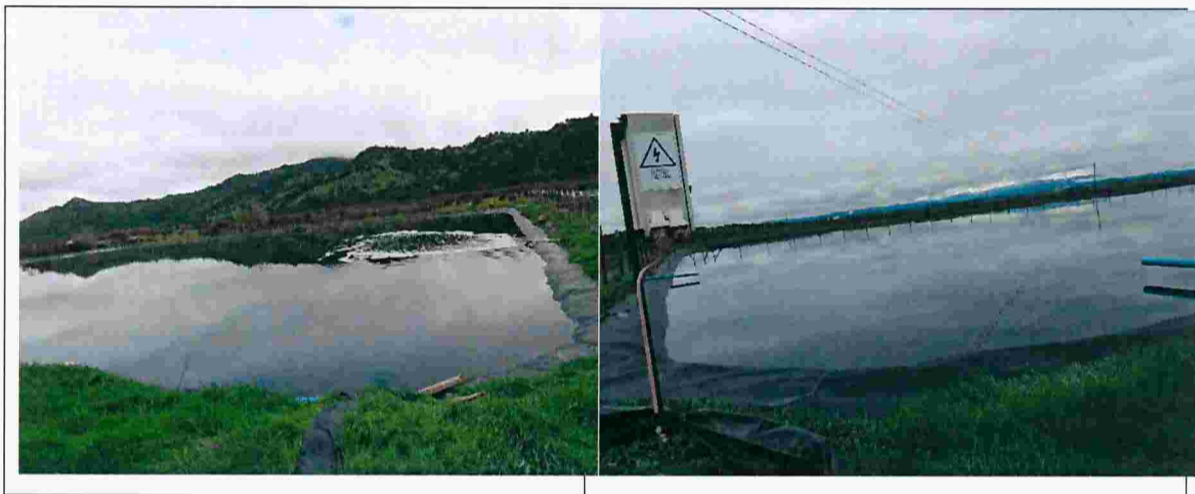
Imagen N° 1

36. No obstante, según consta en el Acta de Inspección de la SEREMI de Salud del Maule y la Contraloría Regional del Maule, de fecha 23 de agosto de 2017, se releva el incumplimiento de no resguardar el 30% de seguridad de la capacidad total de la piscina de acumulación de lixiviados N° 6, de conformidad a lo dispuesto en la normativa sanitaria², la cual se encontraba funcionando con un 100% de su capacidad, tal como se muestra en las siguientes imágenes:

Fuente: Fotografías de Piscina de acumulación de lixiviados N° 6 (DATUM WGS84 – H19S 300278.79 E 6144006.30 N), acompañadas junto al acta de inspección de fecha 23 de agosto de 2017.

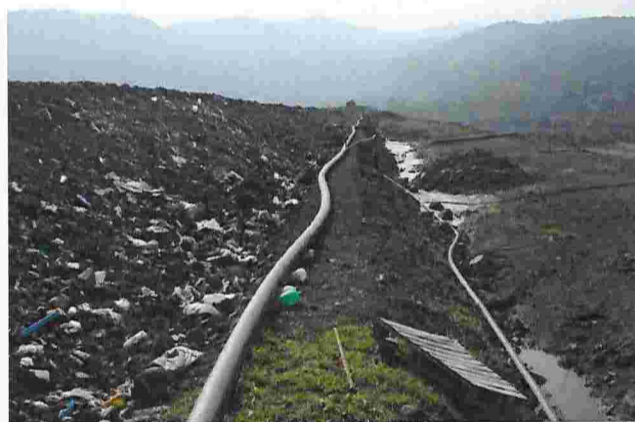
Imagen N° 2

42. Posteriormente, el Informe DFZ-2016-988-VII-RCA-IA (Hecho N° 4) señala que se constató la existencia de un afloramiento de lixiviados en el sector NE del relleno, donde se observó una cantidad importante de escurrimiento de lixiviado. Sumado a lo anterior, se constató que existe presencia de lixiviado en los canales perimetrales de intercepción de aguas lluvia (canales excavados en suelo sin impermeabilización) en el sector sur del relleno, los que son derivados a la planta de tratamiento de RILes (líquidos percolados) mediante una bomba de impulsión. Lo anterior, consta en las siguientes fotografías:

Fuente: Fotografía N° 4 (sector NE del relleno con acumulación de lixiviados a borde de la celda) del Informe DFZ-2016-988-VII-RCA-IA

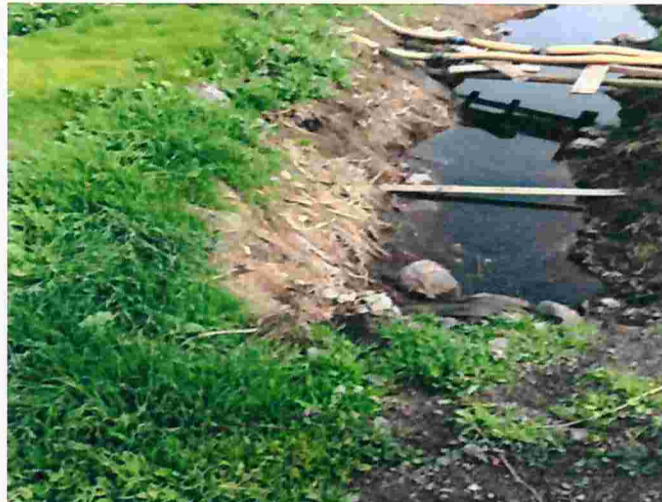
Imagen N° 3

Fuente: Fotografía N° 5 del Informe DFZ-2016-988-VII-RCA-IA (sector S del relleno con acumulación de líquido lixiviado, en canal perimetral de aguas lluvias)

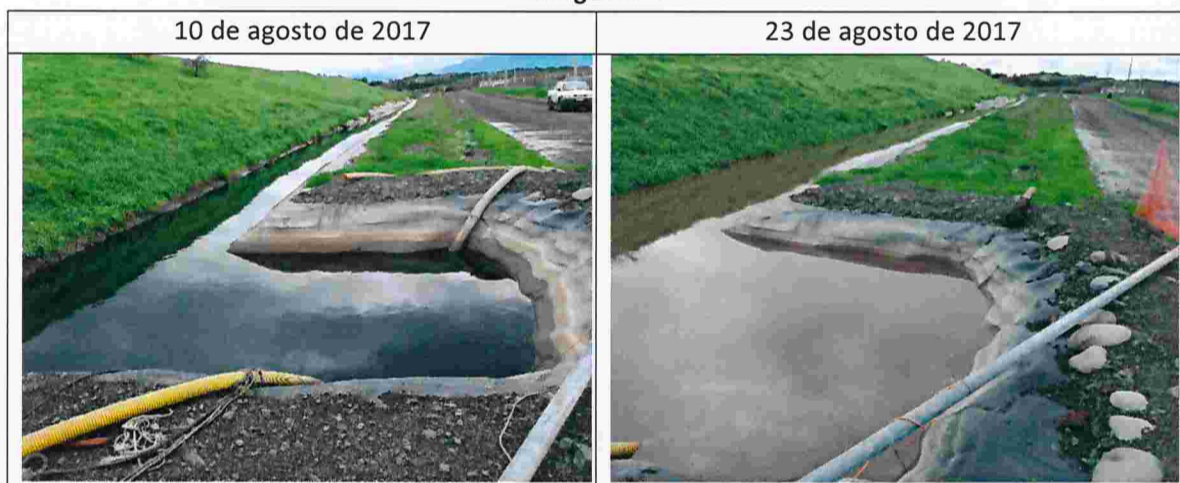
Imagen N° 4

43. A mayor abundamiento, cabe señalar que, según consta en las actas de fecha 10 y 23 de agosto de 2017, remitidas a esta Superintendencia a través de los Ord. N° 2064/2017 y N° 2111/2017, ambos de la SEREMI de Salud del Maule, en el sector de la Celda N° 1 (frente a la piscina N° 1 de lixiviados): *“Se puede observar acumulación de líquidos percolados mezclados con aguas lluvias, que son conducidos por una tubería soterrada que vierte esos líquidos directamente en la piscina N° 1 de lixiviados”*. A continuación, se presentan fotografías que dan cuenta de esta situación:

Fuente: Fotografías acompañadas en los Ord. N° 2064/2017 y N° 2111/2017, ambos de la SEREMI de Salud del Maule, correspondientes a las inspecciones de fechas 10 y 23 de agosto de 2017

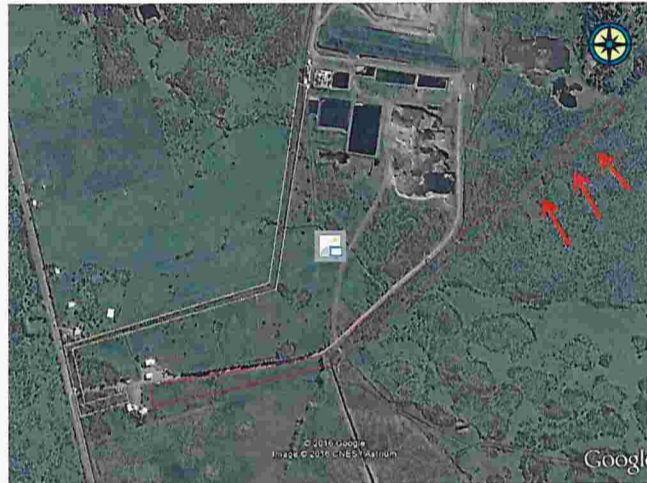
Imagen N° 5

obtenida en Google Earth, es posible advertir que parte de la cortina vegetal que indica el titular no posee una estructura claramente definida y diferenciada de la vegetación existente naturalmente en el lugar. A continuación, se presenta la imagen satelital obtenida de Google Earth, donde se pueden apreciar los sectores indicados en el plano como sectores con implementación de cortina vegetal y, además, indicado con flechas de color rojo, un sector donde no es posible identificar una faja arbórea delimitada y/o definida:

Fuente: Figura N° 4 (imagen satelital obtenida de Google Earth) del Informe DFZ-2016-988-VII-RCA-IA
