**FORMULA CARGOS QUE INDICA A SOCIEDAD  
ARQUITECTURA Y PAISAJISMO RÍO MAULE  
LIMITADA.**

**RES. EX. N° 1/ ROL D-048-2018**

**Talca, 31 de mayo de 2018**

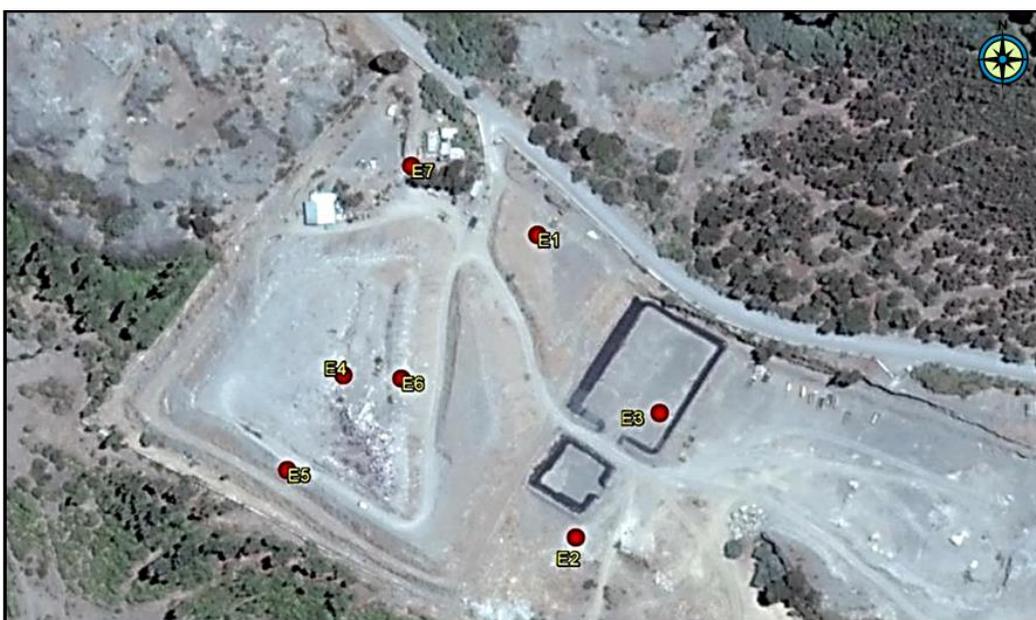
N° de estación	Nombre/ Descripción de estación
1	Mirador a zona de Relleno
2	Celda de Residuos de Establecimientos de Salud (REAS)
3	Celda de Residuos sólidos domiciliarios y asimilables
4	Área Vertedero (frente de trabajo)
5	Manejo de Lixiviados en vertedero
6	Manejo de Biogás en vertedero
7	Área de Maquinaria

**Fuente:** Informe de Fiscalización rol DFZ-2017-5264-VII-RCA-IA, figura 3. En la imagen se puede observar gran parte del Fundo San Roque, cuyo sector poniente corresponde al área del vertedero,

pudiendo apreciarse la conformación de los taludes. El sector oriente, por su parte, corresponde al área del relleno sanitario, donde se observan dos celdas de residuos.

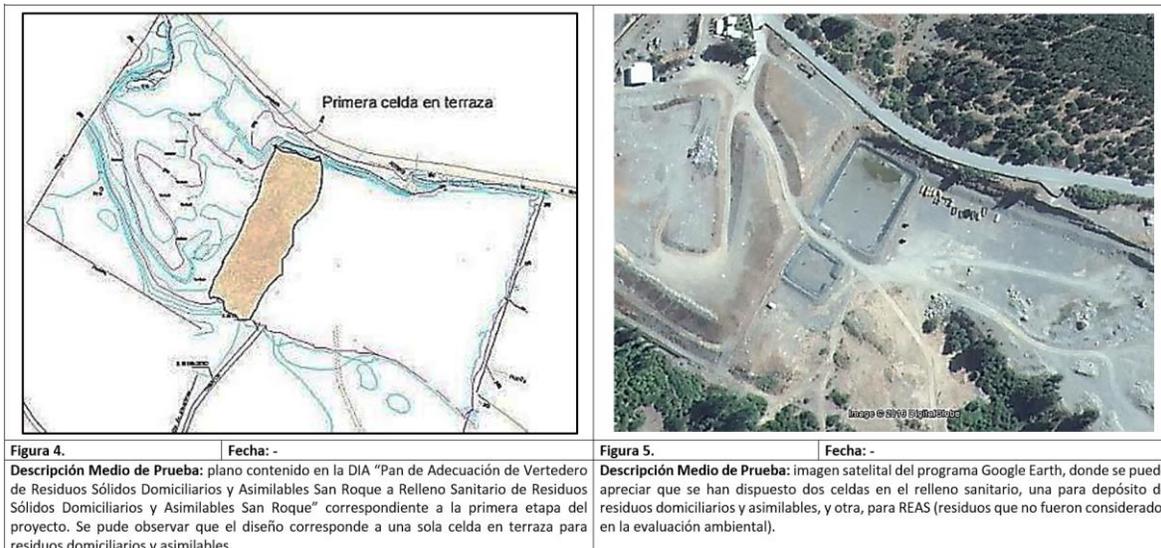
**Fuente:** Informe de Fiscalización rol DFZ-2017-5264-VII-RCA-IA, figuras 4 y 5. Se realizó una comparativa entre la proyección de la primera celda del relleno (plano DIA), con la situación actual de ambas celdas (imagen Google Earth). Se puede observar que la disposición de la celda REAS interfiere con la proyección original de la primera celda, considerando además las diferencias operacionales que requiere cada una.

72. Que, también es posible advertir de los antecedentes expuestos, que las dimensiones y características de esta celda no están conformes con el diseño tipo considerado en la evaluación ambiental y en la RCA. Lo mismo se puede observar en las imágenes expuestas en el considerando anterior.

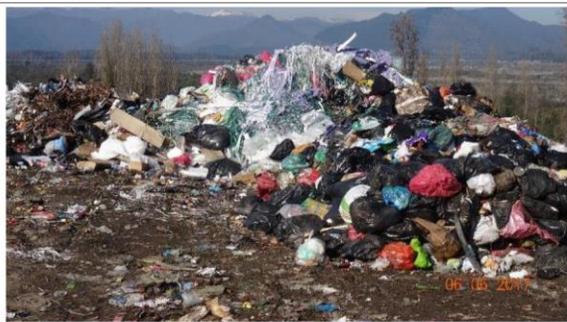
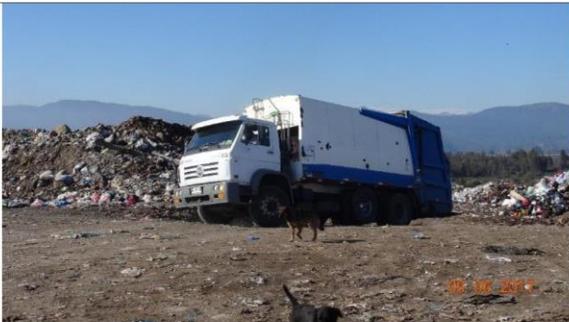
<b>Fotografía 1.</b> Fecha: 06-06-2017	<b>Fotografía 2.</b> Fecha: 06-06-2017
<b>Descripción Medio de Prueba:</b> fotografía del Vertedero San Roque, sector sur, donde se puede apreciar disposición de residuos, de data reciente, de tipo domiciliario (bolsas plásticas, cartones, papeles y otros).	<b>Descripción Medio de Prueba:</b> fotografía de camión municipal (San Clemente) depositando residuos sólidos en el frente de trabajo del Vertedero San Roque. Se pueden observar algunos perros al interior del vertedero.

**Fuente:** Informe de Fiscalización rol DFZ-2017-5264-VII-RCA-IA, fotografías N° 1 y 2. Se puede apreciar que al 6 de junio de 2017 el titular seguía disponiendo residuos sólidos en la zona del vertedero.

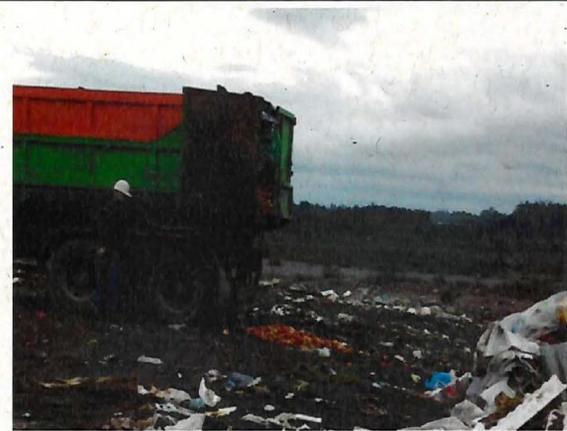
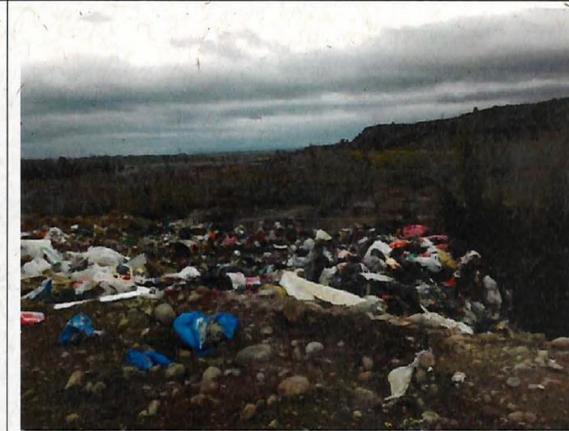
<b>Fotografía N° 1:</b> Detalle de camión recolector depositando residuos en el Vertedero San Roque.	<b>Fotografía N° 2:</b> Vista de la disposición permanente de residuos en el vertedero San Roque.

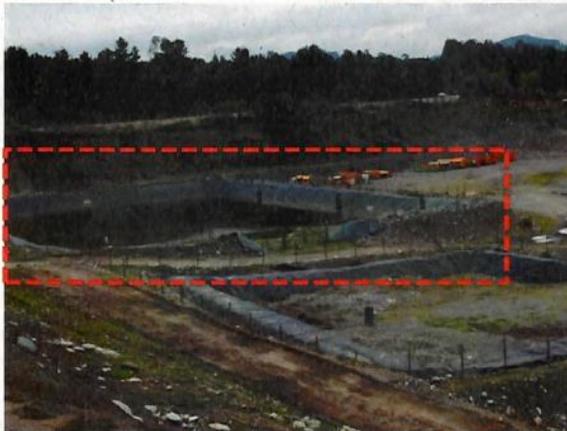
<b>Fotografía N° 3:</b> Detalle de Celda no autorizada de para funcionamiento para relleno sanitario San Roque, actualmente utilizada para acumulación de agua.

**Fuente:** Informe N° 915/2017, de la Contraloría Regional del Maule, fotografías N° 1, 2 y 3. Se verificó por parte de dicho Órgano que a la fecha de inspección (agosto de 2017) el titular continuaba disponiendo residuos sólidos en la zona del vertedero, y que la primera celda de residuos domiciliarios del vertedero no estaba en funcionamiento.

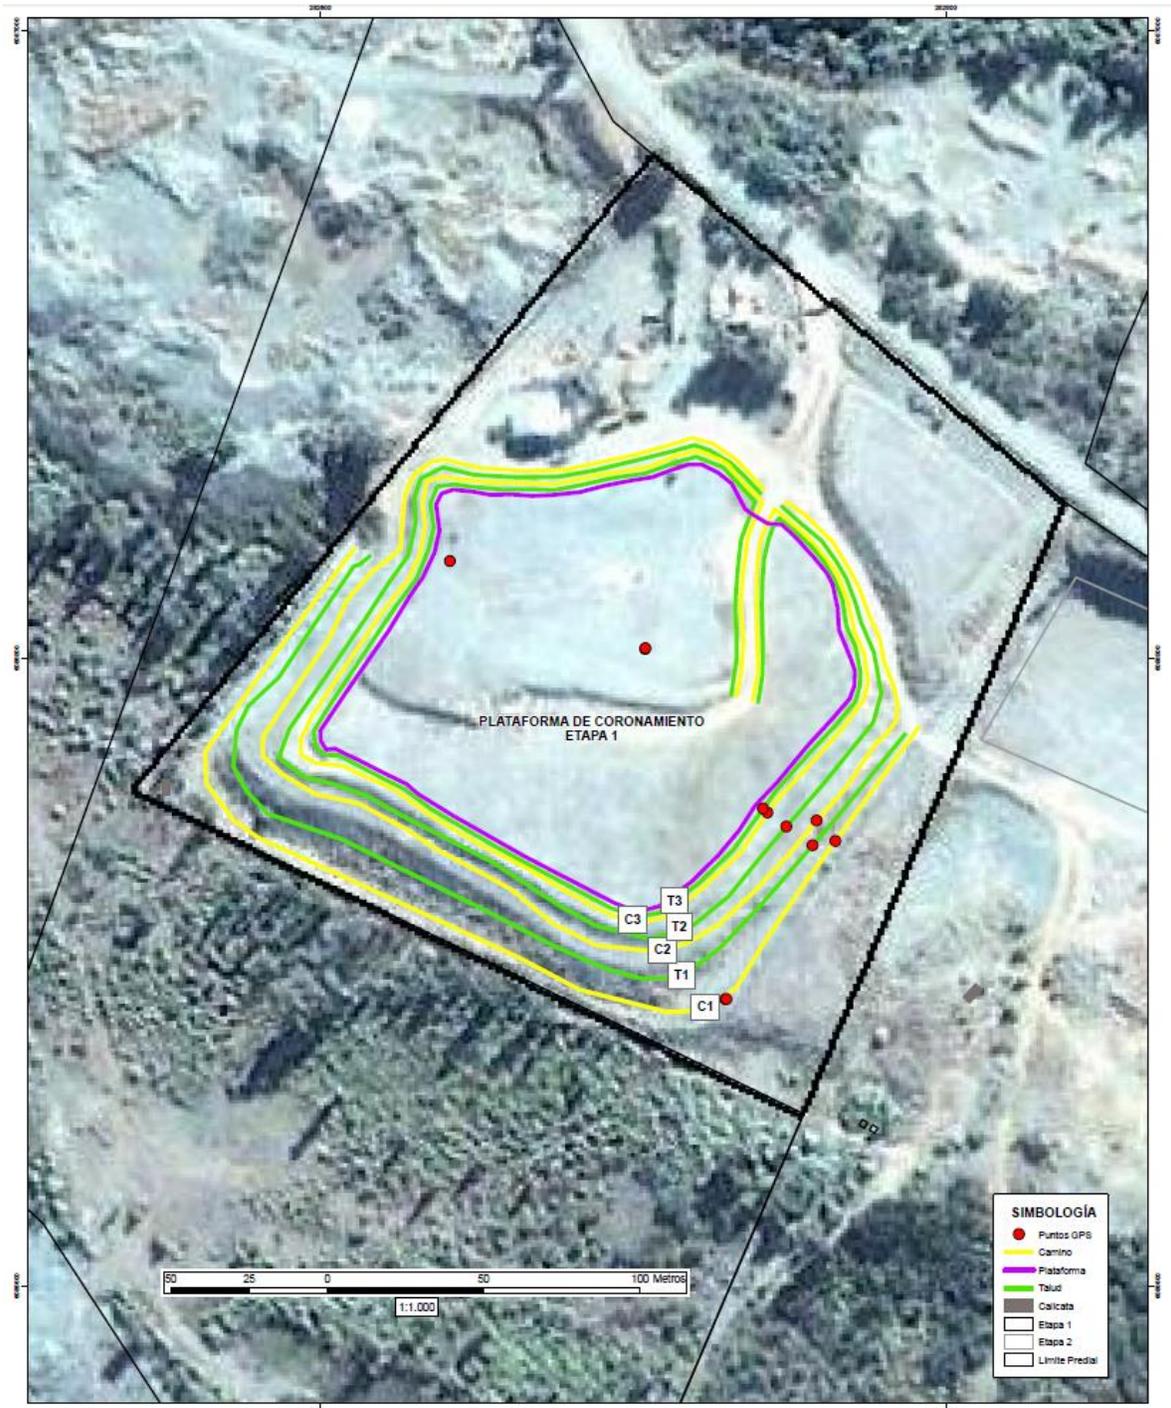
107. Que, a modo de visualizar los avances en el cierre progresivo del vertedero y sus diferentes etapas, en anexo N° 3 de la Adenda N° 3 el titular presentó un plano del mismo, indicando dichas etapas:

**Fuente:** anexo N° 3 de la Adenda N° 3 de la evaluación del proyecto “Cierre progresivo y sellado del vertedero San Roque, comuna de San Clemente”.

108. Que, en consecuencia, conforme a lo informado por el propio titular, a diciembre de 2013, se había avanzado en el sello arcilloso de los caminos perimetrales N° 1 y 2, y de los taludes N° 1 y 2, e incluso se había avanzado en la capa vegetal del talud N° 2. En consecuencia, los únicos sectores que no presentaban avances de acuerdo con esta información, eran el camino N° 3, el talud N° 3, y la cota de coronamiento.

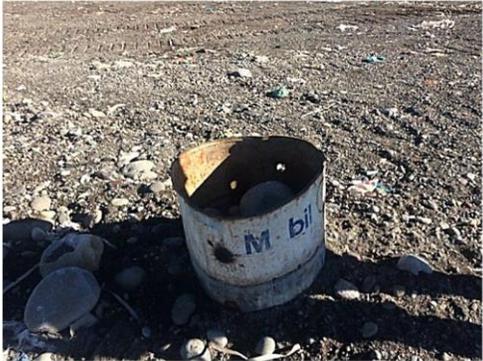
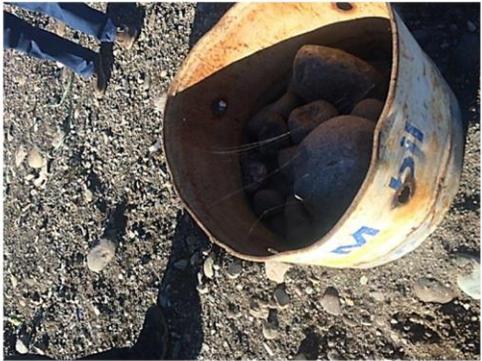
Fotografía 9.	Fecha:		Fotografía 10.	Fecha:	
Coordenadas WGS84	Norte: 6.056.820 m	Este: 282.680 m	Coordenadas WGS84	Norte: 6.056.820 m	Este: 282.680 m
Descripción Medio de Prueba: Fotografía de una de las chimeneas constatadas en el sector de vertedero. Se puede apreciar que corresponde a un tambor metálico perforado, que no cuenta con terminación de hormigón, boquilla ni sombrerete.			Descripción Medio de Prueba: Fotografía de la chimenea correspondiente a la Fotografía 8, captada desde arriba. Se puede observar que no cuenta con ningún tipo de protección superior para las aguas lluvias.

**Fuente:** Informe de Fiscalización rol DFZ-2016-861-VII-RCA-IA, fotografías N° 9 y 10. Se puede apreciar las características de las chimeneas implementadas.

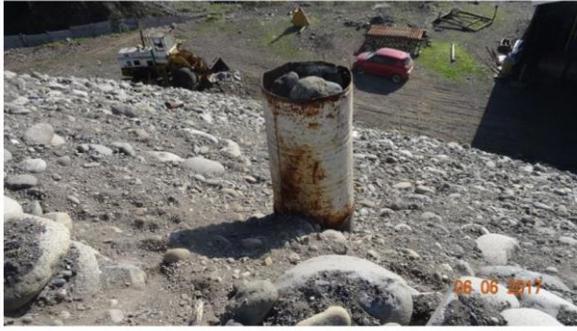
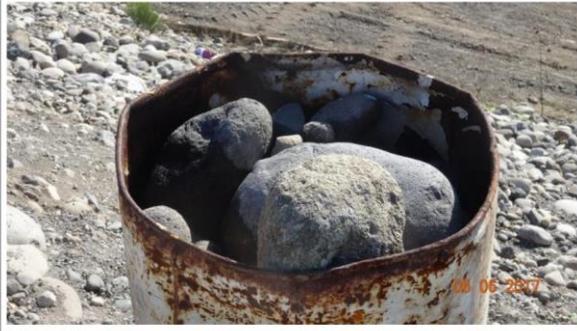
Fotografía 11.	Fotografía 12.
Fecha: 06-06-2017	Fecha: 06-06-2017
<p><b>Descripción Medio de Prueba:</b> fotografía de una de las chimeneas de manejo de biogás habilitada en el relleno sanitario, sector con cobertura final. La instalación no cuenta con las especificaciones técnicas comprometidas respecto de un tramo final en tubería de concreto, una caperuza metálica para evitar el ingreso de aguas lluvias.</p>	<p><b>Descripción Medio de Prueba:</b> primer plano de chimenea de manejo de biogás correspondiente a fotografía 11. Se puede apreciar el interior relleno con material pétreo de distinto diámetro.</p>

**Fuente:** Informe de Fiscalización rol DFZ-2017-5264-VII-RCA-IA, fotografías N° 1 y 2. Se puede apreciar las chimeneas con similares características a las identificadas anteriormente.

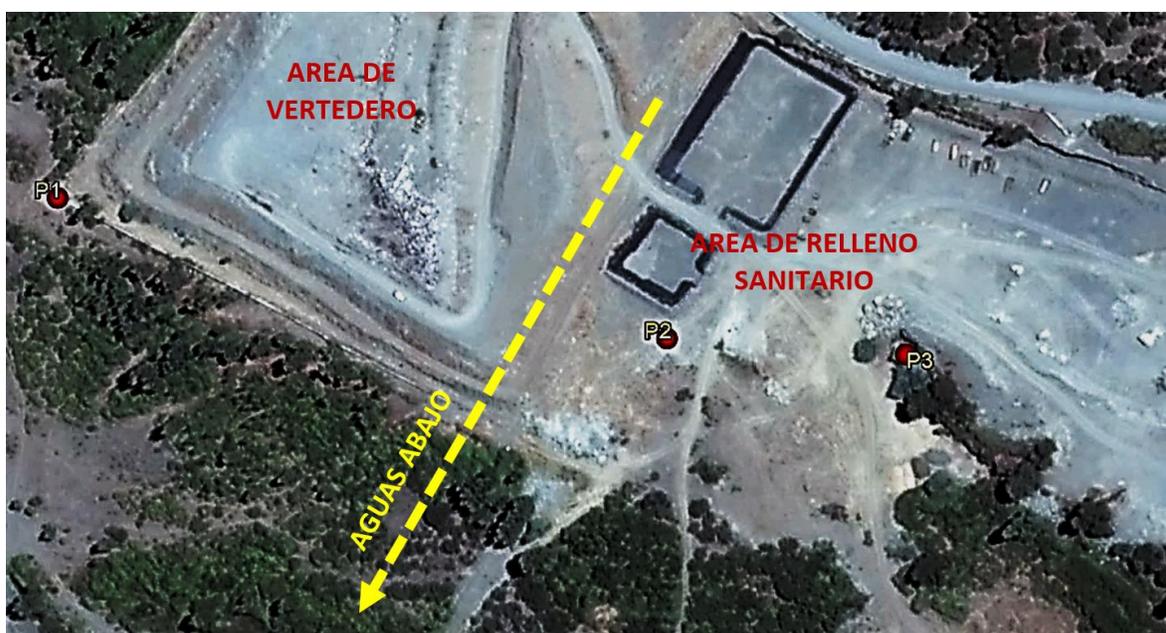
147. Que, en dicho informe se adjunta fotografía satelital que establece la posición de los tres pozos de monitoreo constatados, observándose que no existen pozos de monitoreo de aguas subterráneas aguas arriba y aguas debajo de la primera celda del relleno sanitario:

**Fuente:** Informe de Fiscalización rol DFZ-2017-5264-VII-RCA-IA, figura 8. Imagen satelital Google Earth, donde se puede apreciar los puntos donde se ubican los tres pozos de monitoreo de aguas subterráneas constatados, utilizando una imagen satelital de fecha 02-06-2017.

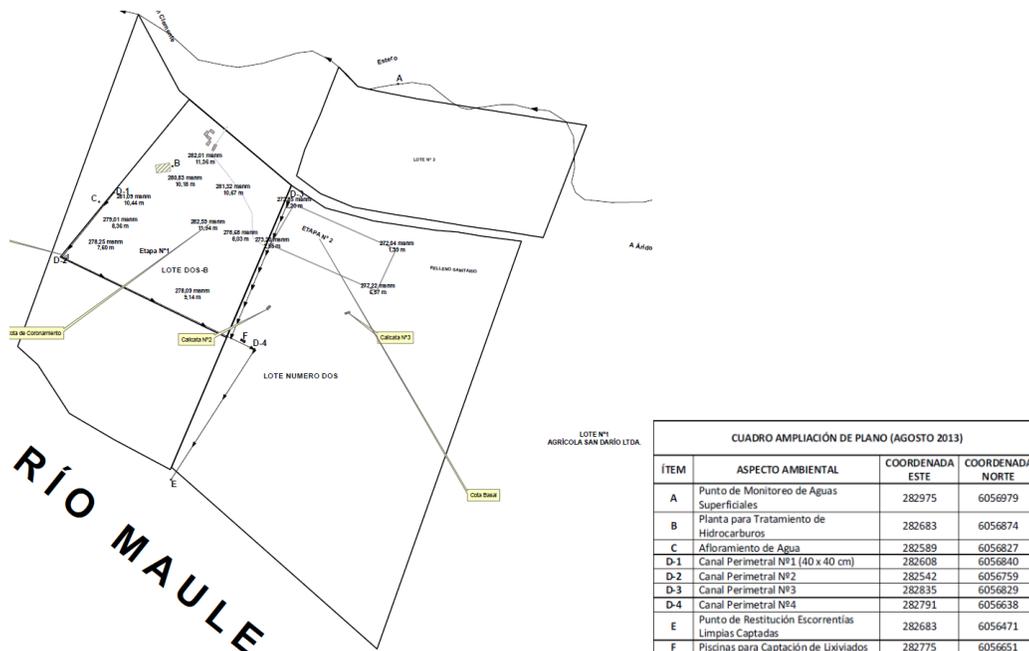
167. Que, en el anexo se establecen dos puntos, con las letras “A” y “C”. Conforme a la información indicada en el propio plano, el punto “A” corresponde al “punto de monitoreo de aguas superficiales”, mientras que el punto “C” corresponde a “afloramiento de agua”. Dicha información se detalla en las siguientes imágenes:

**Fuente:** extracto anexo 1 de la Adenda N° 2, plano georreferenciado Relleno San Roque.

168. Que, en consecuencia, el titular no remitió los monitoreos de aguas superficiales de los puntos indicados en la evaluación ambiental.

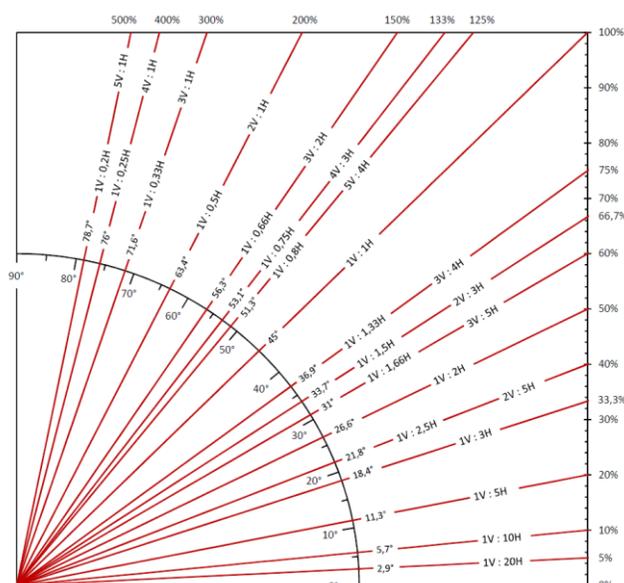
186. Que, dichos resultados fueron analizados por funcionarios de esta Superintendencia, y conforme a ellos se concluyó que los taludes poseían pendientes mayores a lo establecido en la evaluación ambiental. Para ello se utilizó una gráfica de equivalencia de pendientes, como la que se muestra a continuación:

Fuente: gráfica utilizada en el análisis del informe DFZ-2017-5264-VII-RCA-IA, figura 7.

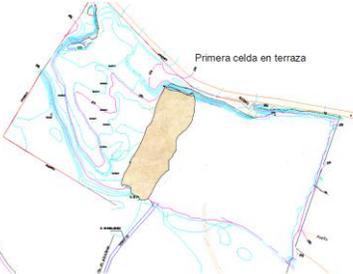
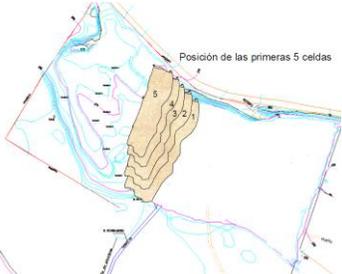
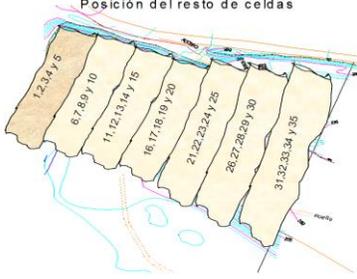
N°	Hechos constitutivos de infracción	Normativa que se considera infringida
1	<p>Construcción y operación de una celda en la zona del relleno sanitario, no autorizada en la resolución de calificación ambiental, lo que implica:</p> <p>(i) Emplazamiento y diseño de celdas diferente a lo aprobado;</p> <p>(ii) Disposición de residuos REAS no comprendidas en la evaluación ambiental;</p>	<p><b>i. RCA N° 05/2012</b></p> <p><b>Considerando N° 3</b></p> <p><i>Que, según los antecedentes señalados en la Declaración de Impacto Ambiental respectiva, el proyecto “plan de adecuación del vertedero de residuos solidos domiciliarios y asimilables san roque a relleno sanitario de residuos solidos domiciliarios y asimilables san roque.” consiste en:</i></p> <p>(...)</p> <p><i>La recepción de los siguientes residuos: Residuos Sólidos, Basuras, Desechos o Desperdicios generados en procesos industriales u otras actividades, que no son considerados residuos peligrosos de acuerdo a la reglamentación sanitaria vigente y que, además, por su cantidad, composición y características físicas químicas y bacteriológicas, pueden ser dispuestos en un Relleno Sanitario sin interferir con su normal operación</i></p> <p><i>La superficie del proyecto son 14 has donde se ira desarrollando en etapas sucesivas de una (1) hectárea.</i></p> <p><b>Considerando N° 3.1.4</b></p> <p><i>a) Celdas tipos para rellenos sanitarios</i></p> <p><i>De acuerdo a las variables de producción de residuos (3.769 m3/mes), total de residuos generados día (125,6 m3/día), densidad de descarga del relleno (1 ton/m3) incluyendo basura y material de cobertura, la celda tipo será de 141,49 m3/día</i></p> <p>(...)</p> <p><i>e) Cobertura</i></p> <p><i>Capa de tierra compactada sobre los residuos, cuyo espesor varía de 15 a 30 cm. Con dicha capa, se cubrirán los residuos sólidos depositados en un día de trabajo, con el respectivo resguardo que tanto los taludes como la superficie horizontal de la celda, queden perfectamente cubiertos. Este material, deberá ser compactado de la misma forma que los residuos sólidos.</i></p> <p><b>Considerando N° 3.2.1</b></p> <p><i>a) Producción y Composición.</i></p>

N°	Hechos constitutivos de infracción	Normativa que se considera infringida
		<p><i>Los residuos sólidos domiciliarios, serán provenientes de los hogares, colegios y oficinas de servicios, de la comuna de San Clemente.</i></p> <p>(...)</p> <p><i>b) Método de Compactación y cubrimiento diario de las basuras:</i></p> <p><i>Los residuos serán amontonados diariamente en celdas compactadas de un espesor máximo de 4 metros, cuidando de efectuar la compactación en capas de espesor no superior a 0,30 metros de 9.9 toneladas/ m3.</i></p> <p><i>El talud del frente de avance de las capas será aproximadamente de 1 de altura por 3 de base.</i></p> <p><i>Cada celda de residuos se confinará perfectamente entre otras celdas contra el borde del terreno natural o bien contra un cordón de tierra que deberá construirse para servir de apoyo en los lados que lo requieran.</i></p> <p><b>Declaración de Impacto Ambiental</b></p> <p><b>I.7 Superficie que Comprenderá</b></p> <p>(...)</p> <p><i>En la actualidad se propone readecuar el proyecto que asciende a 24 hás, de las cuales 10 hás están ocupadas y se aplicará plan de cierre, las restantes 14 hás se desarrollaran en etapas sucesivas de una (1) hectárea.</i></p> <p><b>II.5.10.3 Plan de Operación</b></p> <p>(...)</p> <p><i>La disposición final se desarrollará por etapas sucesivas, hasta ocupar la superficie del predio, siendo la primera una superficie de 100 metros de largo por 50 metros de ancho, ubicada al costado oriente del actual vertedero, para lo cual se han mejorado los taludes del sector para evitar derrumbes.</i></p> <div style="display: flex; justify-content: space-around; align-items: center;">
