**FORMULA CARGOS QUE INDICA A SOCIEDAD RR  
WINE LIMITADA.**

**RES. EX. N° 1/ ROL D-083-2018**

**Talca, 10 de septiembre de 2018**

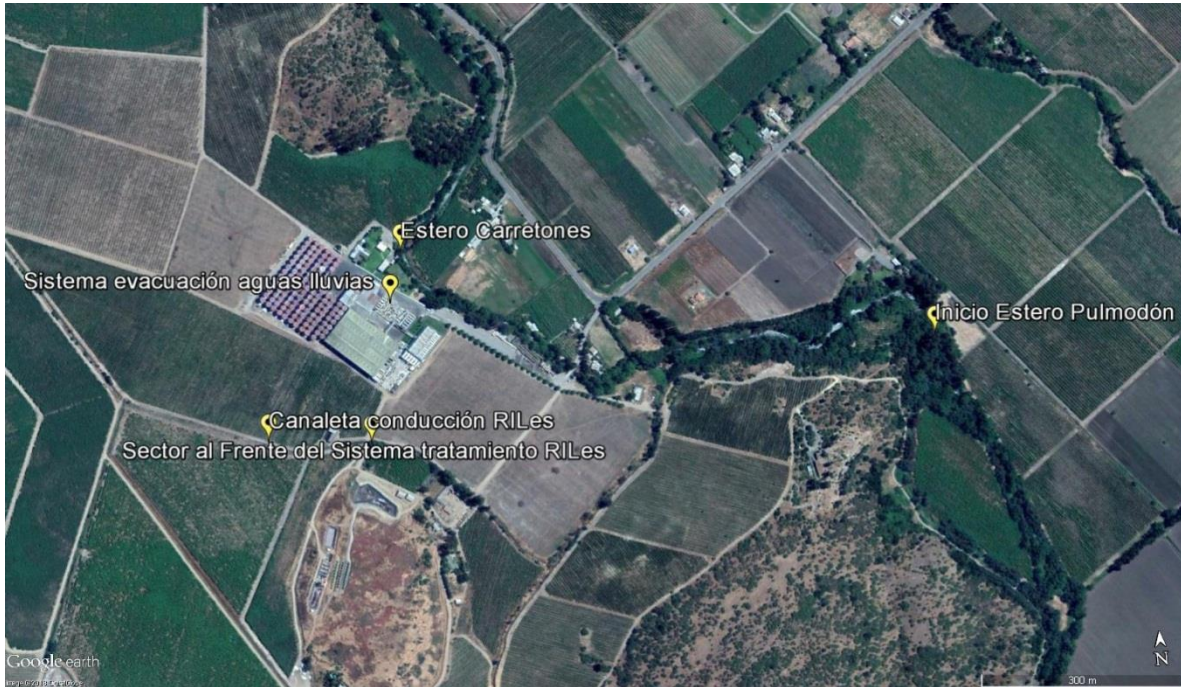
**Figura N° 1.** Ubicación de proyecto.

**Fuente:** Informe de Fiscalización Ambiental rol DFZ-2018-1753-VII-RCA, figura N° 3. En esta imagen es posible observar la bodega de vinos, la zona de disposición de residuos industriales líquidos provenientes de esta, el curso del estero Carretones, y el lugar de inicio del canal Pulmodón.

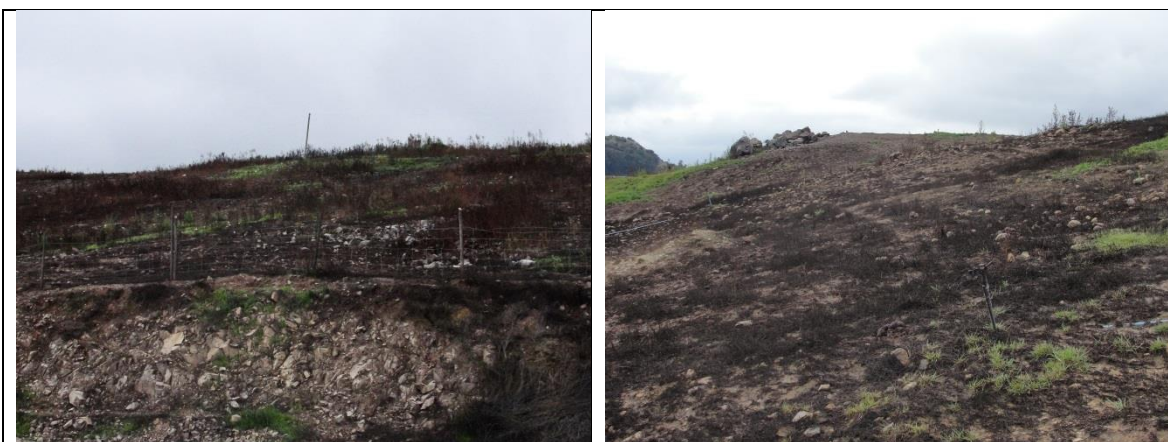
46. Que, cabe agregar que, durante la inspección realizada con fecha 26 de mayo de 2016, se constató que el área de disposición de riles en riego se encontraba sin vegetación en su mayor superficie, con signos de erosión en distintos grados y suelo saturado.

**Figura N° 2:** Área de aplicación con la vegetación muerta.

**Figura N° 3:** Área de aplicación con la vegetación muerta y sectores sin vegetación.

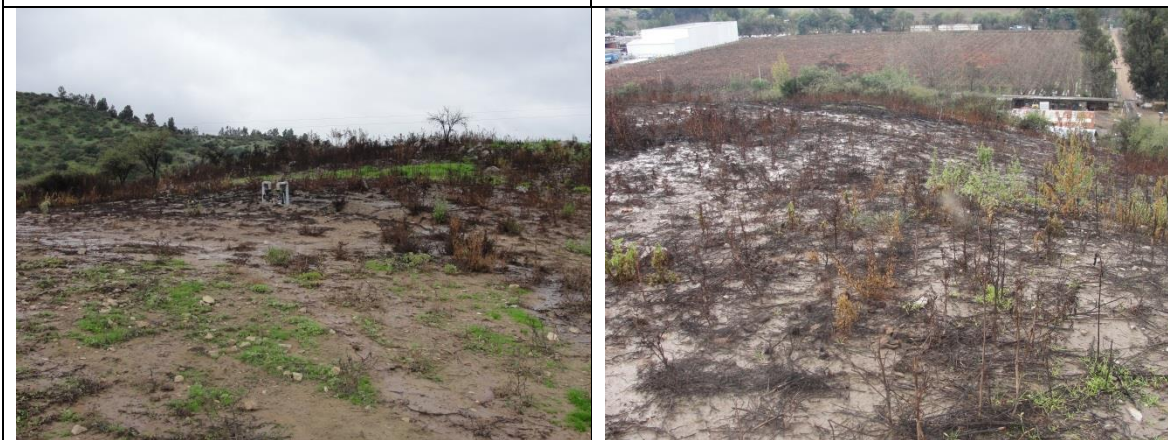
**Figura N° 4:** Área de aplicación con la vegetación muerta, sectores sin vegetación y signos de erosión de suelo.

**Figura N° 5:** Área de aplicación con la vegetación muerta, sectores sin vegetación, suelo saturado y signos de erosión de suelo.

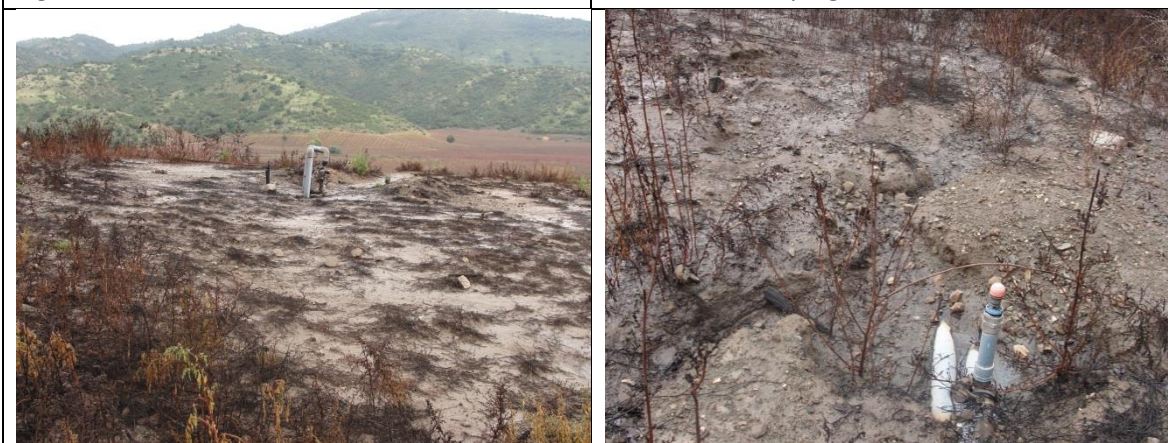
<p><b>Figura N° 6:</b> Área de aplicación con la vegetación muerta, sectores sin vegetación, suelo saturado y signos de erosión de suelo.</p>	<p><b>Figura N° 7:</b> Signos de erosión de suelo en área de aplicación de riles.</p>

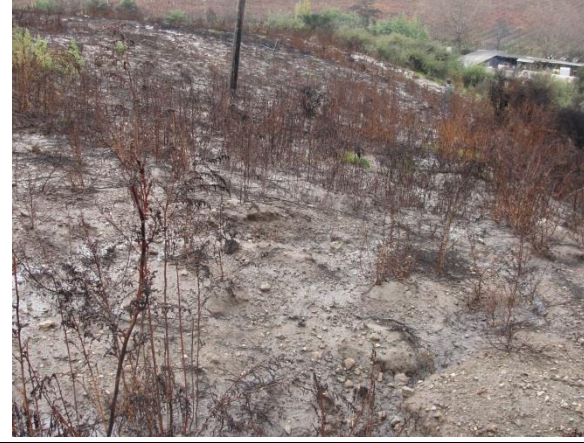
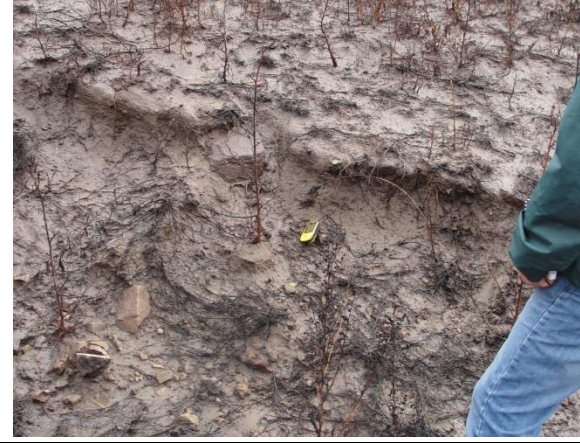
<p><b>Figura N° 8:</b> Área de aplicación con la vegetación muerta, sectores sin vegetación, suelo saturado y signos de erosión de suelo.</p>	<p><b>Figura N° 9:</b> Signos de erosión de suelo en área de aplicación de riles.</p>

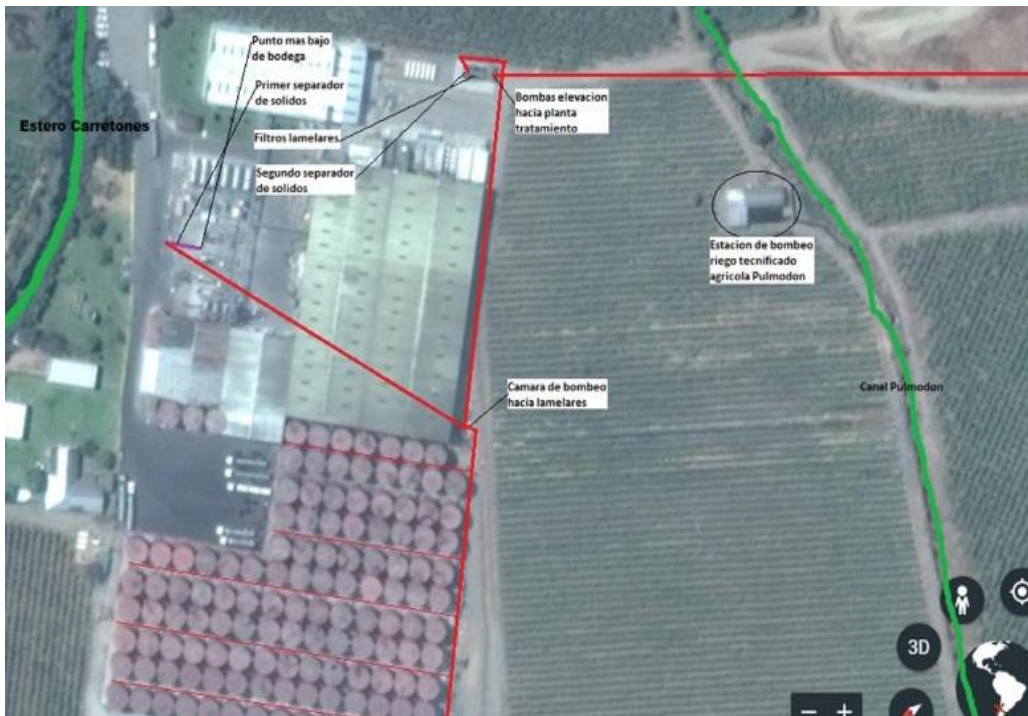
Figura N° 10. Ruta de riles al interior de la planta.

**Fuente:** informe rol DFZ-2018-1753-VII-RCA, figuras 4 y 5, consistentes en el movimiento de riles al interior de la bodega y disposición de riles tratados mediante riego. En la segunda imagen es posible apreciar la existencia de las 4 piscinas identificadas durante las fiscalizaciones, además de los reactores anaeróbicos, así como también la distribución de los 7 sectores de riego señalados.

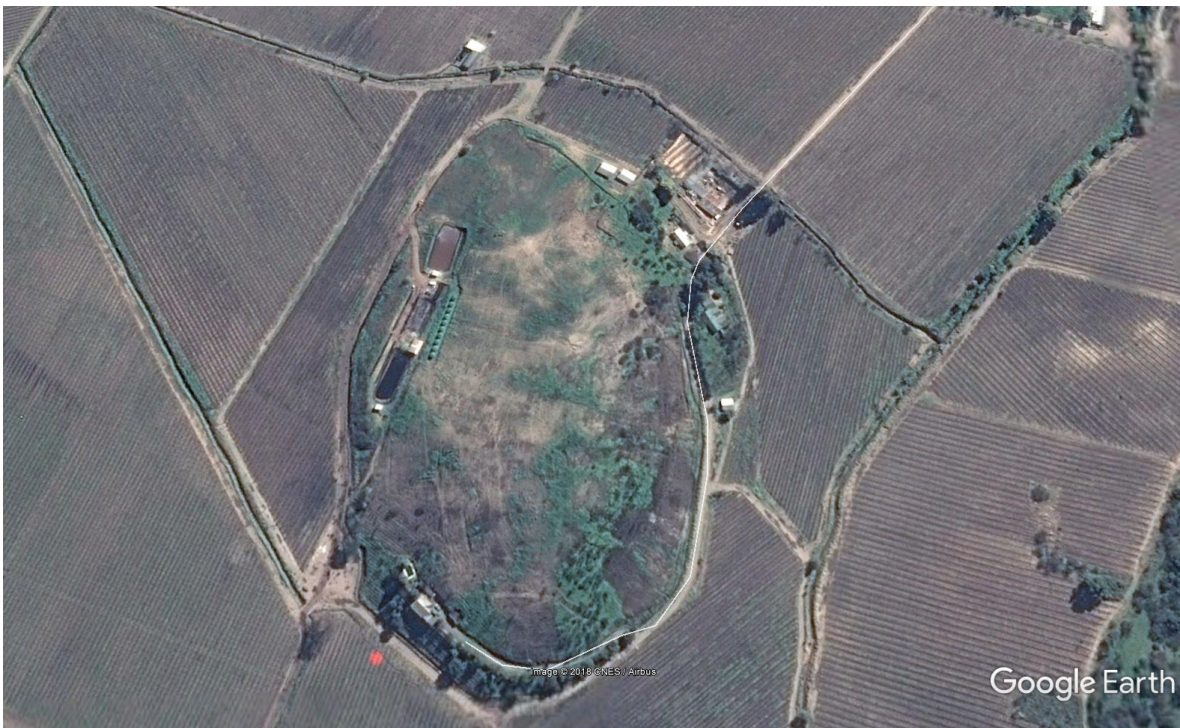
**Figura N° 14.** Año 2016, primera fiscalización realizada al establecimiento y planta de tratamiento de riles.<sup>7</sup>

75. Que, comparando la situación que se observa en las figuras N° 4 y 5, se puede observar las nuevas instalaciones del sistema de tratamiento, que cuenta con tres piscinas y los tranques anaeróbicos en serie, constatados en aquella ocasión.

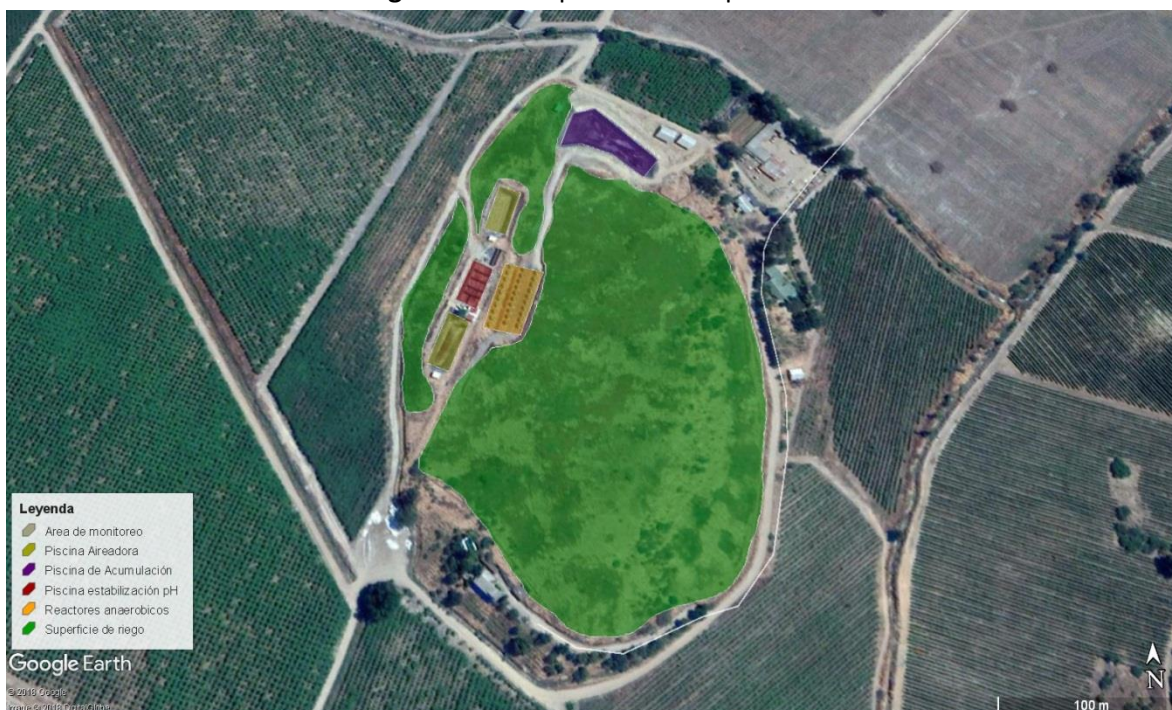
**Figura N° 16. Superficie de disposición**

En base a lo anterior, se realizó una estimación de la superficie total abarcada para riego, por personal de esta Superintendencia, conforme a lo que se señala en la imagen anterior. Al respecto, el informe “Reporte de estimación de área considerando condición topográfica de una superficie de riego”, remitido a la División de Sanción y Cumplimiento mediante Memorándum N° 17.783/2018, señala que, a través de dos modelos digitales de elevación (DEM), ASTER GDEM, de 30 metros de resolución espacial, y ALOS PALSAR, de 12.5 metros, se realizó un análisis del área de riego. Por otro lado, para contar un mayor detalle del área se realizó un nuevo muestreo, a 1 metro, con cada uno de los modelos digitales de elevación. De los resultados obtenidos, a raíz del remuestreo de ALOS PALSAR y ASTER GDEM, se estimó que la superficie total de riego, conforme al plano remitido por el titular, es de aproximadamente **4.96 hectáreas**.

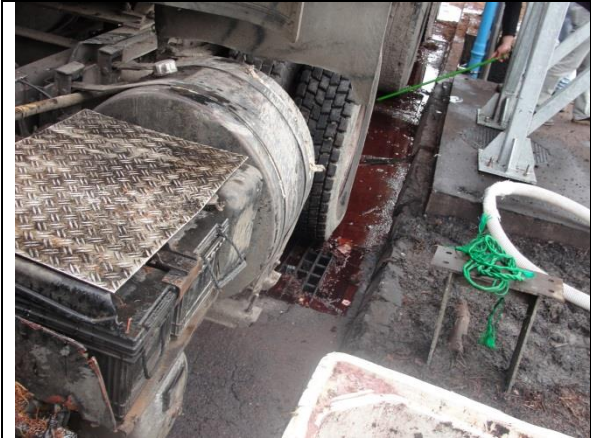
**Figura N° 17:** Residuos líquidos que escurren desde la tolva del camión que recibía los escobajos hasta alcantarilla del sistema de evacuación de aguas lluvias con descarga al Estero Carretón.

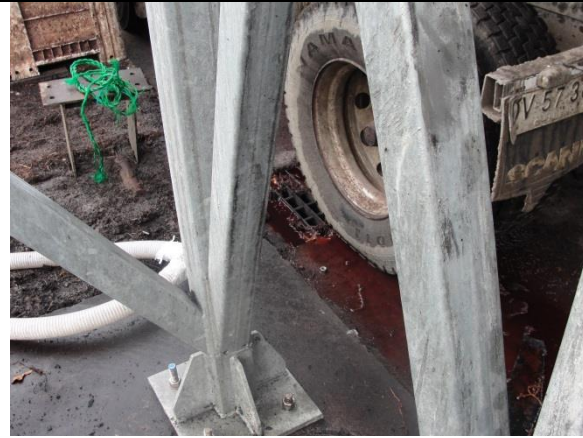
**Figura N° 18:** Residuos líquidos que escurren desde la tolva del camión que recibía los escobajos hasta alcantarilla del sistema de evacuación de aguas lluvias con descarga al Estero Carretón.

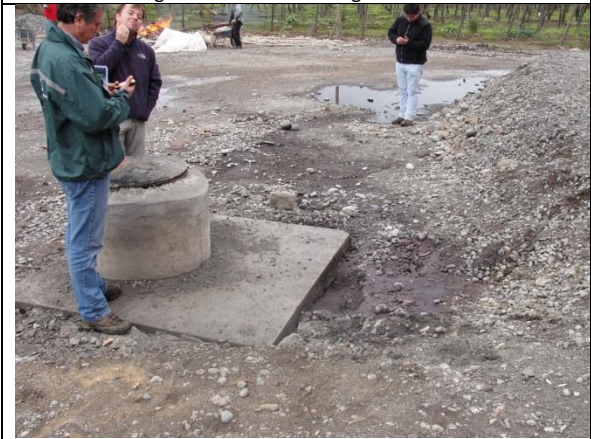
**Figura N° 19:** Derrame de residuos líquidos desde cámaras de inspección de riles hacia terrenos circundantes.

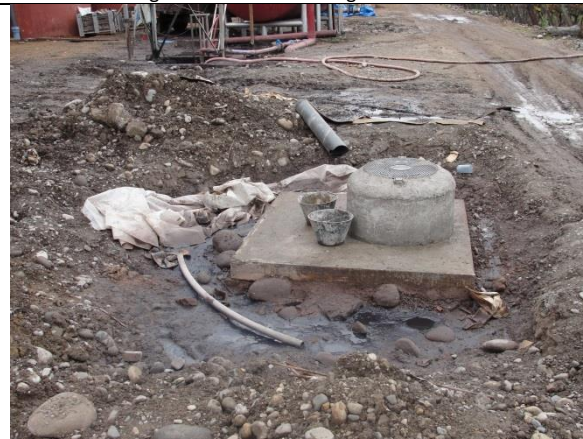
**Figura N° 20:** Derrame de residuos líquidos desde cámaras de inspección de riles hacia terrenos circundantes.

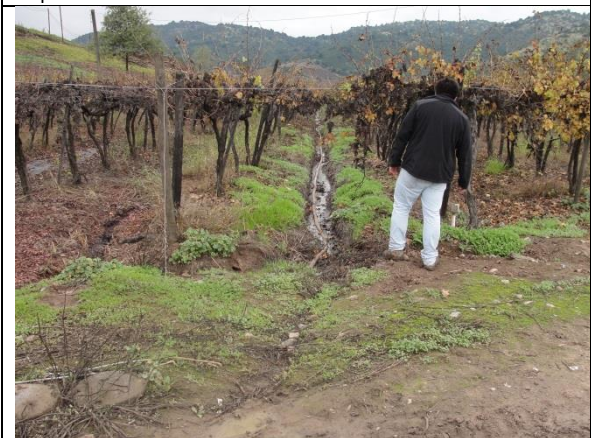
**Figura N° 21:** Descarga de residuos líquidos hacia canal de riego. En la imagen es posible ver la canalización de residuos líquidos hacia el canal de riego.

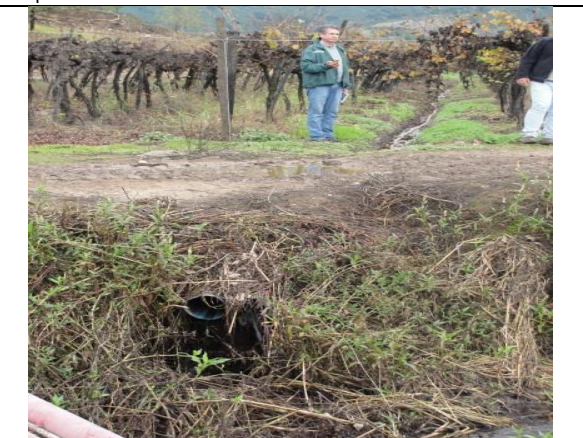
**Figura N° 22:** Descarga de residuos líquidos hacia canal de riego. En la imagen es posible ver la canalización de residuos líquidos y la tubería que atraviesa el camino hasta el canal de riego.

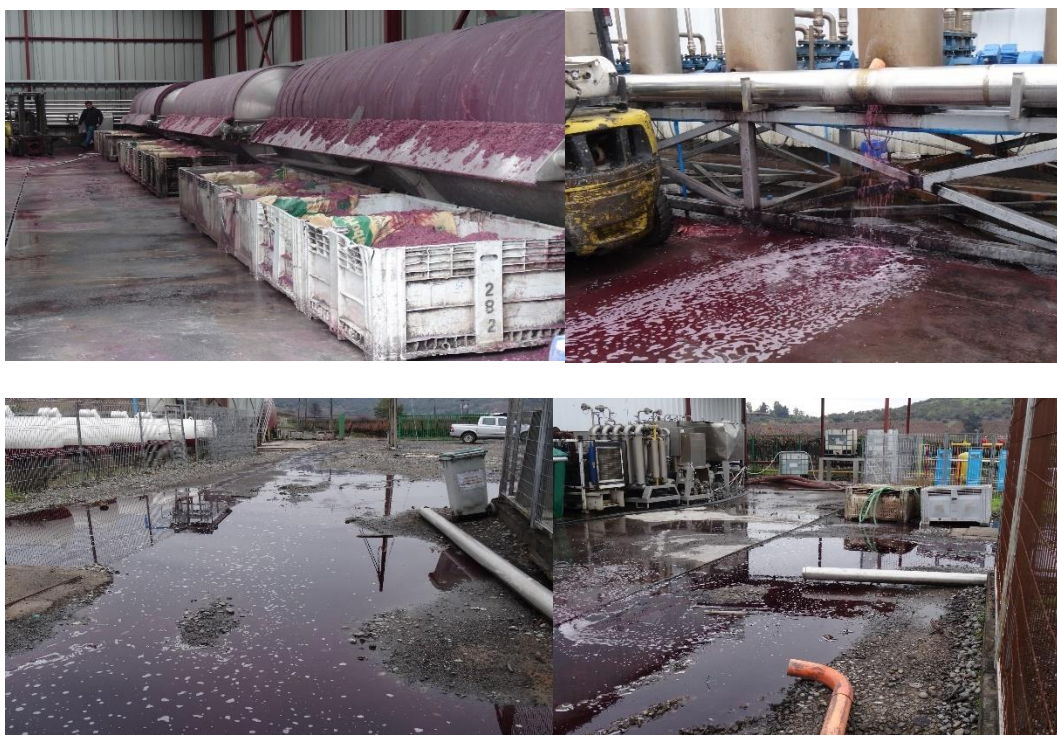
111. Que, la situación anterior se evidencia en las siguientes imágenes, tomadas durante la inspección:

**Figura N° 23.** Derrame de líquidos de forma directa al suelo.
