**FORMULA CARGOS QUE INDICA A ILUSTRE MUNICIPALIDAD DE OSORNO**

**RES. EX. N°1/ ROL F-036-2018**

**I. ANTECEDENTES DEL PROYECTO ESTUDIO Y DISEÑO PLAN DE CIERRE VERTEDERO COMUNA DE OSORNO.**

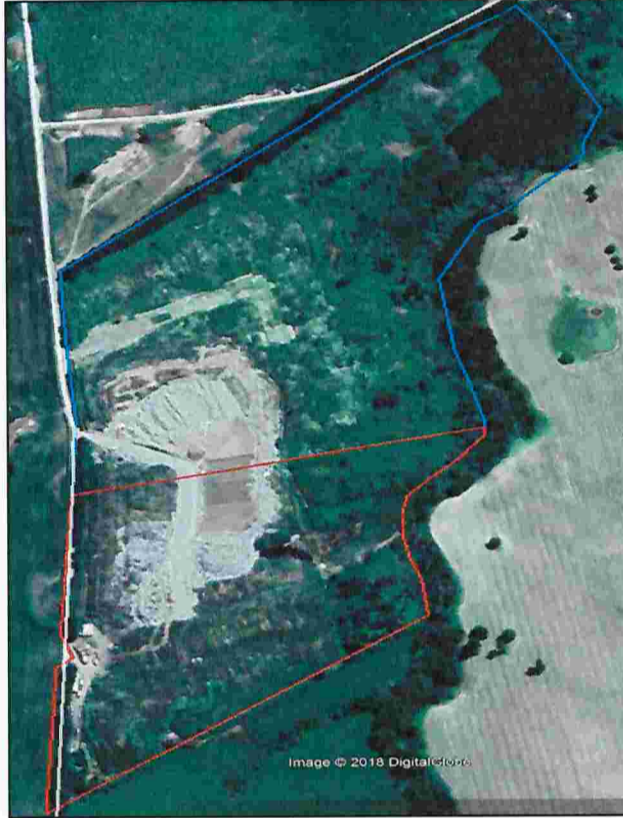
Imagen N°3: Situación de acopio de residuos del Proyecto al 01 de diciembre de 2017.

34. Respecto al escenario más reciente del Vertedero, a través de una imagen de fecha 01 de diciembre de 2017 (disponible en Google Earth) es posible observar que la actual configuración de los acopios de residuos mayoritarios, se encuentran tanto en el "S1" como en el "S2", por lo que en ambos sectores corresponde que el titular implemente las medidas ambientales establecidas en la RCA N° 438/2010 y expuestas precedentemente. Lo anterior, se representa en la figura a continuación.

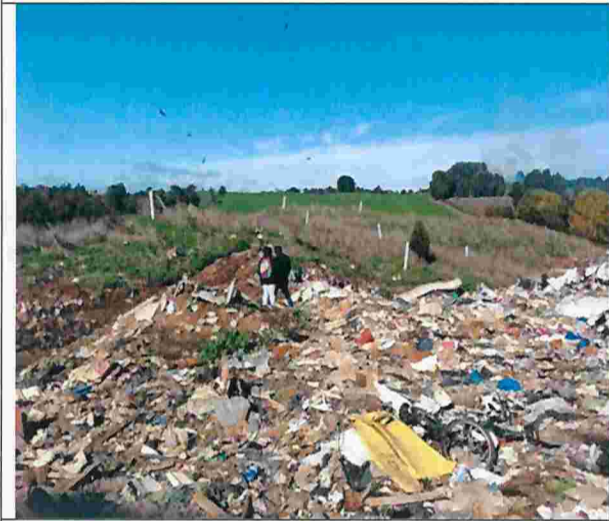
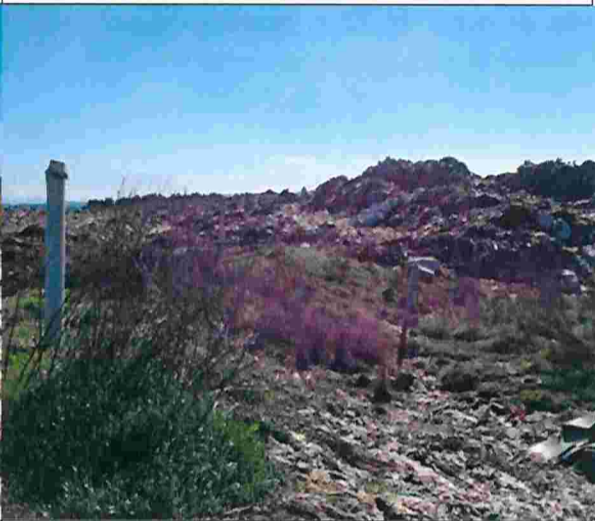
Fotografía N°4	Fotografía N°5

43. En ese contexto, en inspección ambiental de fecha 08 de mayo de 2018, se observaron en la parte más antigua del vertedero tuberías de PVC, las que habiéndose consultado a uno de los trabajadores del vertedero, serían para la extracción del biogás y que habrían sido instaladas sólo con una excavación.

<p><b>Descripción medio de prueba:</b> Existencia de tuberías blancas colocadas en la superficie del sector sur-oeste (sector antiguo) del vertedero, para extracción de gas.</p>	<p><b>Descripción medio de prueba:</b> Detalle de una de las tuberías instaladas en sector sur-oeste del Vertedero.</p>

44. En razón de lo anterior, no se observa un manejo de biogás generado por el vertedero, sino que éstos son ventilados pasivamente a través de los mismos residuos sin cobertura o a través de las tuberías de PVC (chimeneas), instaladas aleatoriamente sobre la plataforma superior del límite sur del vertedero, sector de disposición de residuos antiguos.

45. En definitiva, no se encuentra implementadas todas las chimeneas de venteo de biogás en sector de disposición actual de residuos, de acuerdo a lo dispuesto en el considerando 3.3.5 RCA N°438/2010 y lo representado en el Plano 03 de la DIA del proyecto, conforme se aprecia en el considerando 34 de esta resolución.

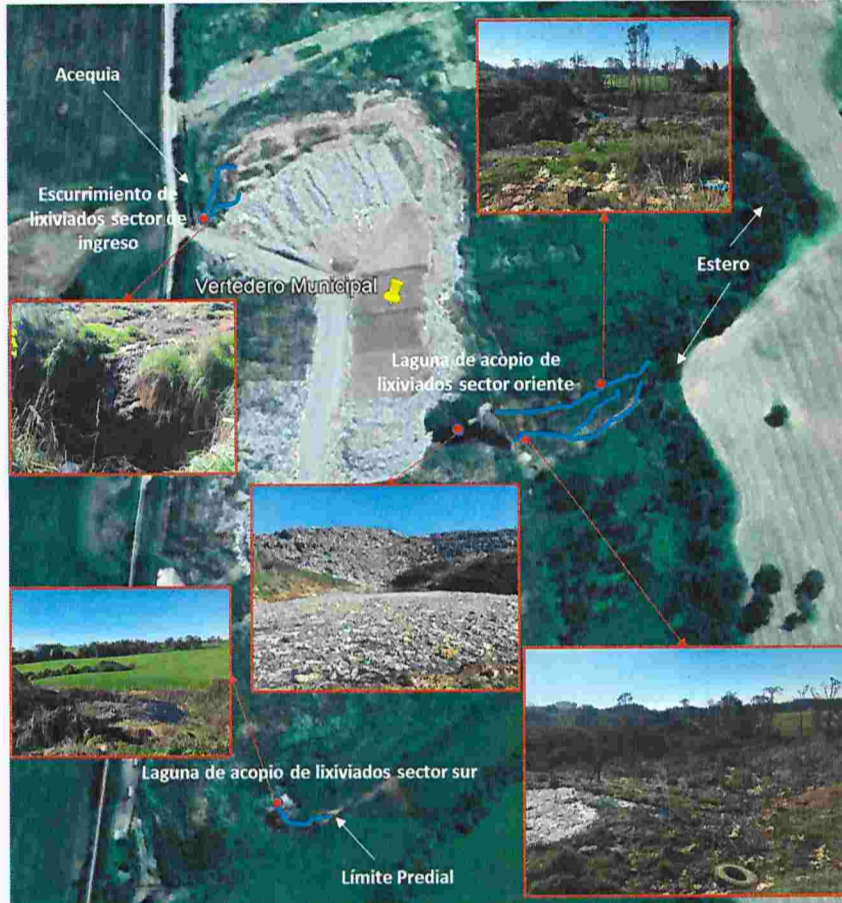
Imagen N°6: Acumulaciones y escurrimiento de lixiviados constatados.

56. En ese sentido, durante la actividad de fiscalización ambiental realizada con fecha 08 de mayo de 2018, se constató la presencia de diversos focos de acumulación de lixiviados y escurrimiento de lixiviados desde la piscina de acumulación del sector "S1" en dirección al estero cercano, según se sintetiza en la siguiente imagen.
