**FORMULA CARGOS QUE INDICA A ILUSTRE  
MUNICIPALIDAD DE ARICA**

**RES. EX. N° 1 / F-037-2018**

**26 SEP 2018**  
**Santiago,**

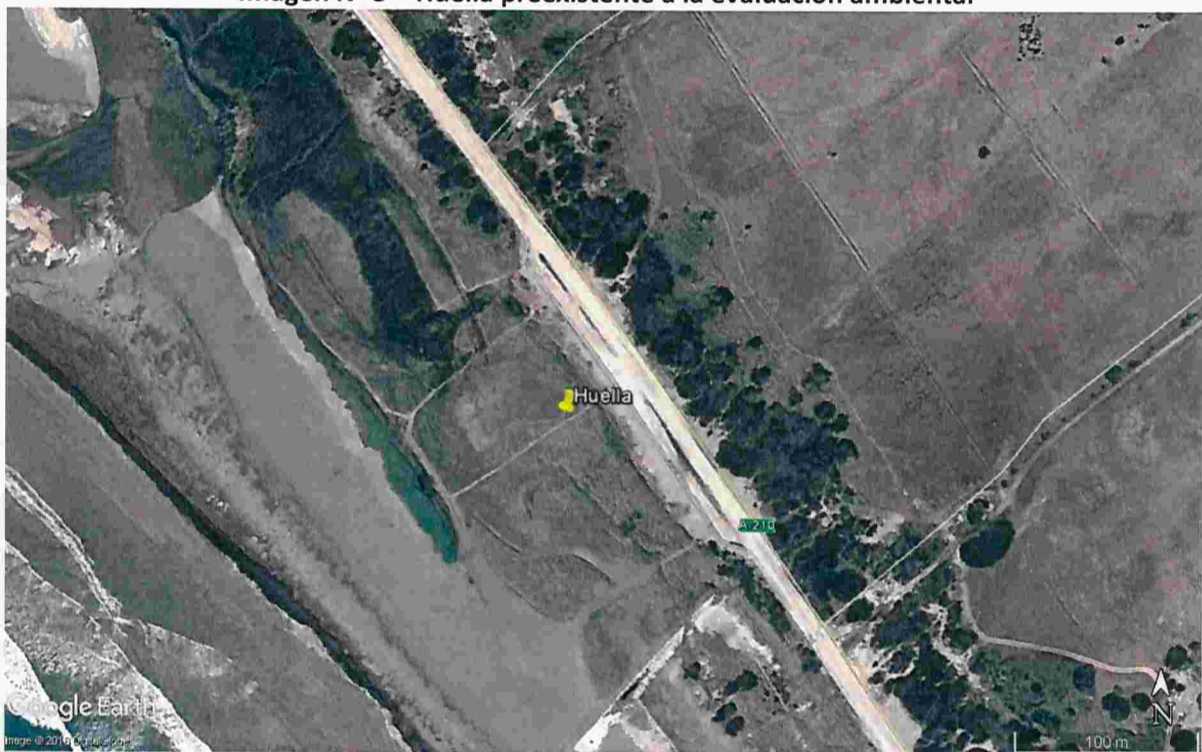
**Imagen N° 3 – Huella preexistente a la evaluación ambiental**

**17.5 Hallazgo N° 5:** *“Existencia de una huella que atraviesa el sector sur del Humedal entre los senderos habilitados en dirección oriente a poniente, ocasionando una fragmentación de la formación vegetal del sector”.*

Sin perjuicio de lo anterior, conforme al análisis de imágenes satelitales realizado por esta Superintendencia, se ha determinado que la huella que atraviesa el sector sur del Humedal en dirección oriente a poniente existía con anterioridad a la aprobación de la RCA N° 023/2012, como se puede apreciar en la siguiente imagen:

Fuente: Google Earth. Imagen del 21-2-2012.
