FORMULA CARGOS QUE INDICA A ILUSTRE MUNICIPALIDAD DE CASTRO

RES. EX. N°1/ ROL F-041-2018

I. ANTECEDENTES DEL PROYECTO PLAN DE CIERRE Y SELLADO DEL VERTEDERO MUNICIPAL COMUNA DE CASTRO.

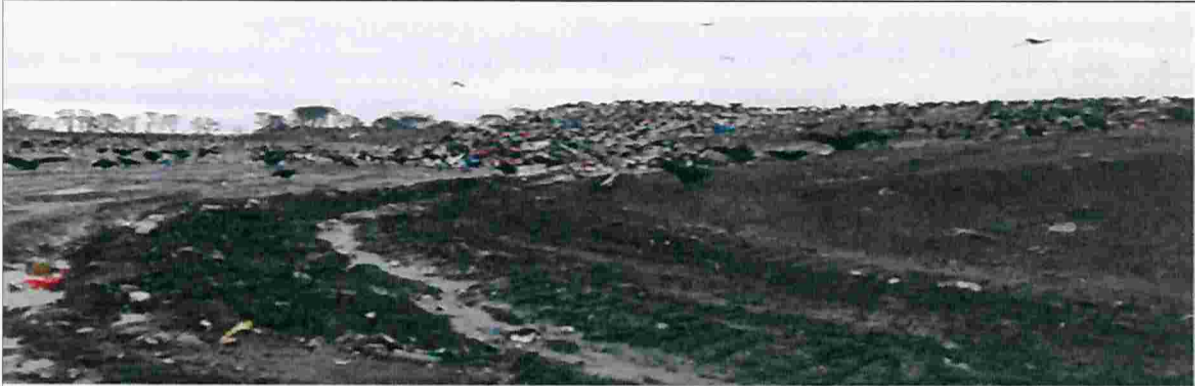
Fotografía N° 1

38. Por su parte, la RCA N° 453/2009 estableció que la disposición de residuos debe efectuarse sobre una superficie o un talud inclinado, mediante capas sucesivas de residuos compactados. Al respecto, en la indicada fiscalización, se observó una gran cantidad de residuos sueltos y sin compactación.

39. Por otro lado, para efectos del control de vectores sanitarios, se estableció en la RCA la obligación de limpieza diaria de los residuos en los caminos de acceso, como del frente de trabajo y su zona adyacente. Atendido aquello, en inspección de 4 de julio de 2018, se apreciaron diversas áreas del vertedero con residuos dispersos, verificándose el incumplimiento a dicha obligación.

Descripción de medio de prueba: En el frente activo se observa gran cantidad de jotes y gaviotas y residuos sin cobertura ni compactación.

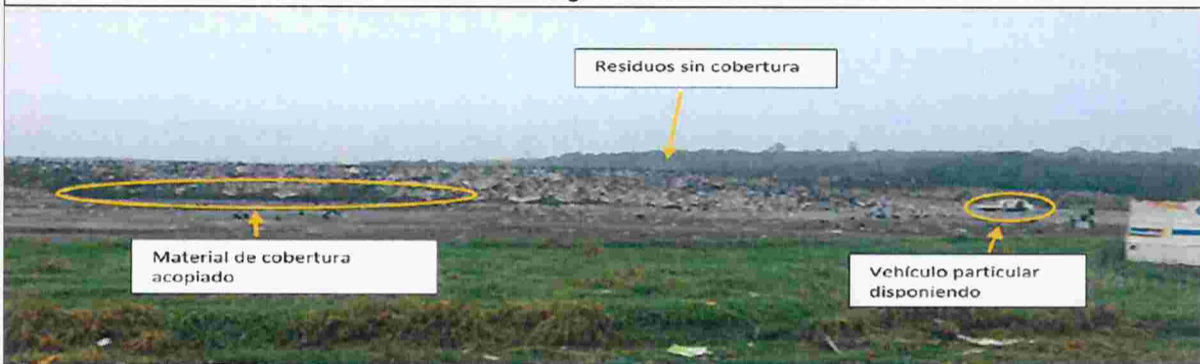
Fotografía N° 2

37. En relación a la cobertura de los residuos, la evaluación ambiental contempló que la Municipalidad procediese a *“la aplicación de cobertura intermedia diariamente (...)”*, acción a realizarse en cada celda de disposición del vertedero. En ese contexto, en inspección ambiental de fecha 04 de julio de 2018, se consultó al Sr. Mansilla (encargado del vertedero, trabajador externo de la municipalidad) respecto a la cobertura diaria de los residuos, respondiendo que hace aproximadamente un mes que no se efectúa dicha acción; circunstancia constatada visualmente por fiscalizadoras de esta SMA, en diversas áreas del vertedero.

Descripción de medio de prueba: Vista Panorámica del frente activo, donde se observan residuos sin cobertura, material de cobertura. Adicionalmente se observan residuos dispersos.

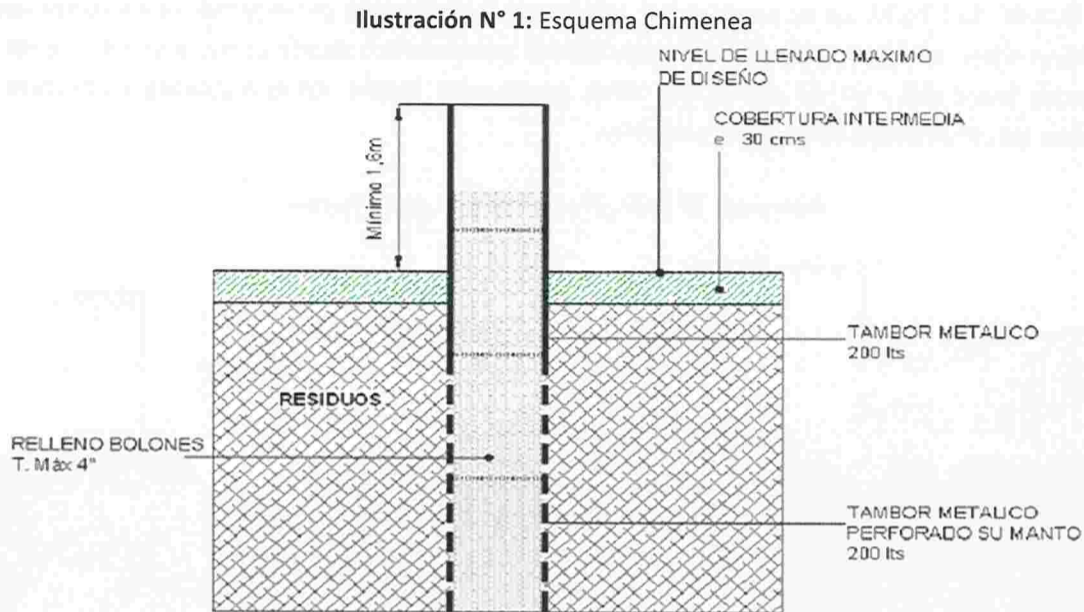
47. Para descomprimir y manejar el biogás que el proyecto genera, la Municipalidad, en el considerando 3 de la RCA N° 453/2009, en la sección denominada “Manejo de Biogás”, propuso un sistema de control pasivo del mismo, el que considera la habilitación de vías de más alta permeabilidad a efectos de guiar el flujo de gas en la dirección deseada y evitar que se acumule en bolsones, así como migraciones laterales no deseadas.

48. El sistema para su funcionamiento efectivo, requiere la habilitación de 22 chimeneas, que deben cumplir, entre otras características, con las indicaciones establecidas en la siguiente ilustración:

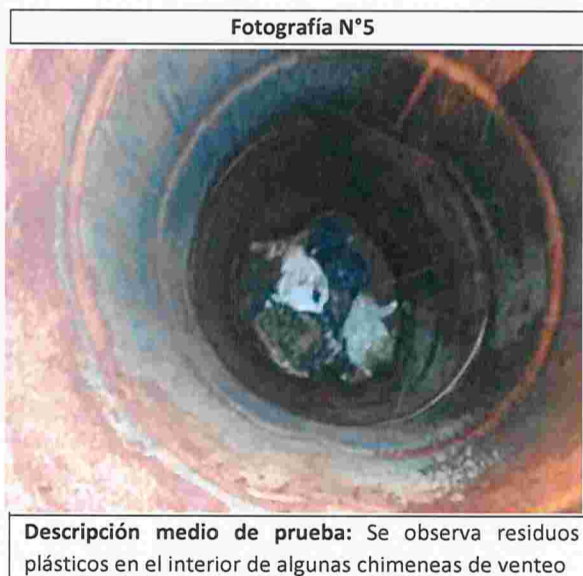
49. En ese contexto, en inspección ambiental de fecha 26 de febrero de 2016, se observaron 2 chimeneas en un antiguo frente de trabajo, respecto de las cuales no se constató emisiones de gases (mediante equipo analizador). Luego, en fiscalización de fecha 04 de julio de 2018, se constató la presencia de 35 chimeneas, ubicadas principalmente en la zona periférica de la parte superior de la torta, con presencia de residuos, especialmente del tipo plástico, al interior de las mismas.

50. Que, la circunstancia de contar con chimeneas sin emisiones de gas, así como la presencia de residuos al interior de las mismas, no permite acreditar el funcionamiento óptimo y efectivo del sistema de venteo en los términos evaluados en la RCA N° 453/2009.

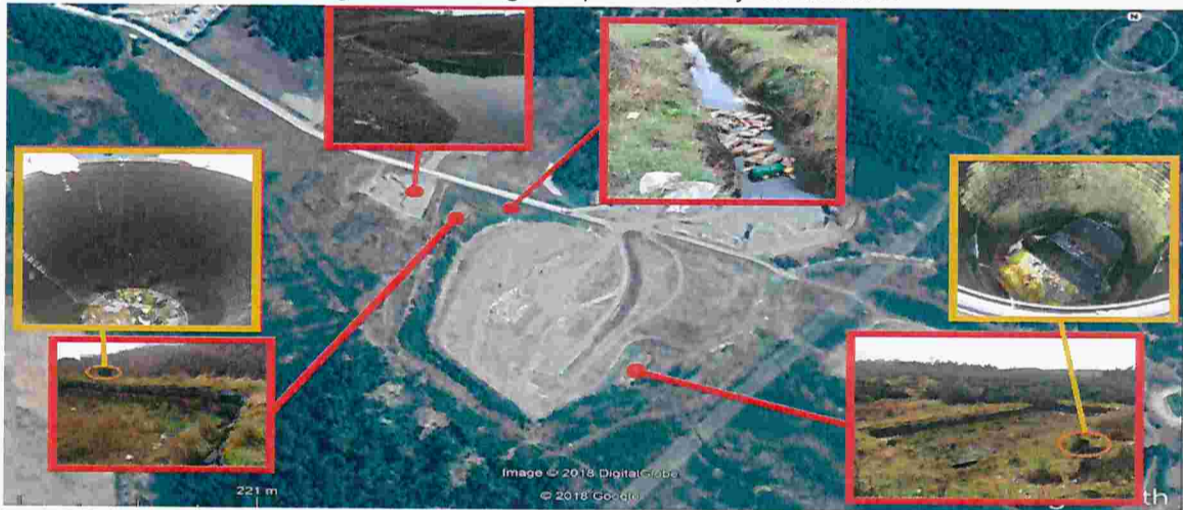
Imagen N° 2: hallazgos respecto al manejo de lixiviados.

60. Adicional a lo anterior, en inspección de fecha 04 de julio de 2018, se identificó la existencia de escurrimientos de lixiviados que llegan al canal perimetral de aguas lluvias; lixiviados mezclados con aguas lluvias en sector de extracción de áridos que se encuentra al costado de lado noroeste del vertedero y afloramientos de lixiviados en las bases de los taludes. De este modo, queda en evidencia que el titular no ha procedido al control adecuado de los escurrimientos de lixiviados generados en la operación del vertedero, mediante la activación del Plan de Contingencias dispuesto en la RCA N° 453/2009, para tal evento⁸.

implementación deficiente de las cámaras de inspección de lixiviados, y (iv) no existe una intercepción efectiva de los lixiviados del vertedero en los drenes contemplados para ello, toda vez que se evidencian escurrimientos de aquellos hacia afuera del área de disposición de residuos, en específico hacia los canales interceptores de aguas lluvias y en el área de extracción de áridos, existiendo en definitiva mérito suficiente para formular cargos sobre la materia.
