FORMULA CARGOS QUE INDICA A SOCIEDAD ELABORADORA DE ACEITUNAS APROACEN LTDA., Y/O NUEVA TAPIHUE NORTE S.A.; Y SOCIOS QUE INDICA

RESOLUCIÓN EXENTA N°1/ROL D-0106-2018

I. Antecedentes de la actividad desarrollada por los socios de APROACEN y del proyecto “Sistema de Tratamiento de Riles para la Sociedad Elaboradora de Aceitunas, APROACEN”, aprobado por la RCA N° 466/2008

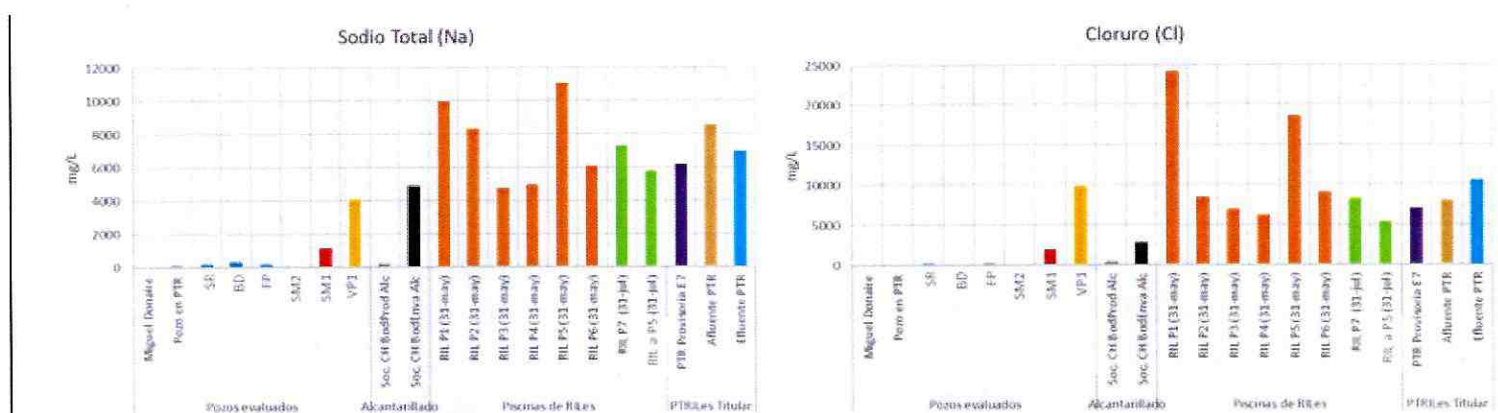
Imagen N° 2: Concentraciones de Cl y Na

47. Finalmente, en el sentido de estas conclusiones destaca el gráfico del IFA que relaciona los iones Na^+ y Cl^- , que conforman Cloruro de Sodio (NaCl) como compuesto predominante en los RILes provenientes de la producción de aceitunas y encurtidos. En los gráficos que a continuación se muestran, se visualizan estos elementos en los pozos contaminados, lo que robustece la hipótesis de que el Sodio y el Cloruro de los pozos contaminados provienen de los sitios de disposición de RILes. Concretamente, el pozo SM1 se ubica en el medio de los grupos “pozos” y “RILes”:

Figura 22 Fuente: Elaboración propia, en base a información proporcionada por Laboratorio ANAM
Descripción del medio de prueba: Concentraciones de Sodio y Cloruro presentes en las muestras de aguas obtenidas en jornadas de inspección

48. Al respecto el IFA concluye que “Como resultado del análisis del laboratorio, se concluyó que las aguas de los 2 pozos señalados se diferencian de los otros pozos, y se asemejan a las aguas de los sitios de disposición de RILes (especialmente respecto a iones Cloruro y Sodio), implicando una alteración de las aguas de dicho acuífero, atribuible a la prolongada infiltración de RILes con alta salinidad. Se observa que ambos pozos se encuentran a una distancia menor a 50 metros de otros 3 pozos de extracción de agua, constituyéndose un riesgo de daño inminente a dichas aguas, incluyendo el segundo pozo de la denunciante (ubicado 40 metros al sur del acuífero afectado)”.

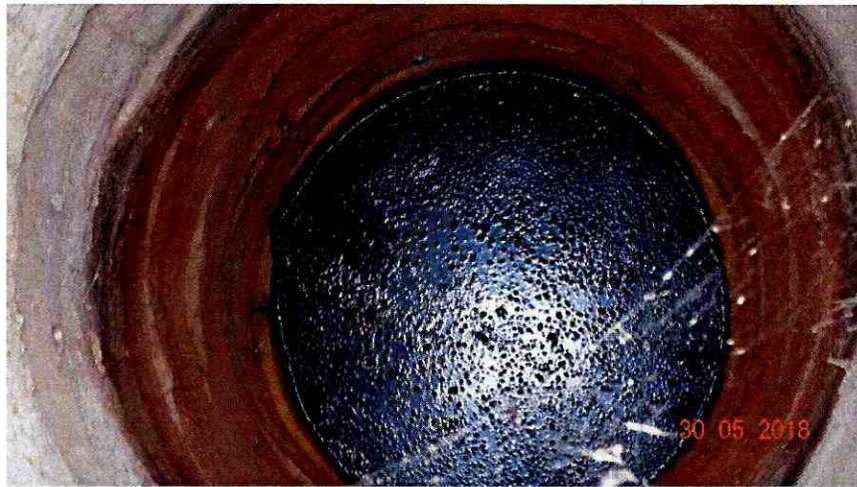
Imagen N° 3: Vista interior del Pozo SM1. Coordenadas UTM DATUM WGS84 HUSO 19s Norte: 6.334.857; Este: 320.424.

49. Que, para efectos de contextualizar lo anteriormente señalado, se presentan las siguientes imágenes obtenidas en inspecciones ambientales, con su respectiva fecha y georreferenciación, que dan cuenta de la contaminación de los pozos:

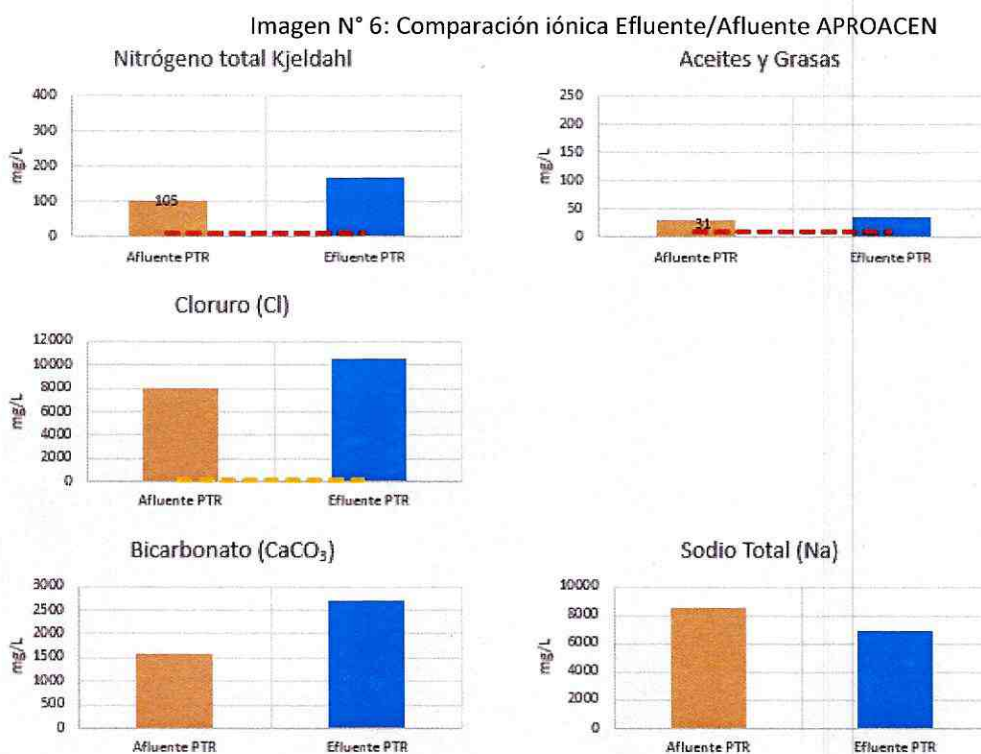
53. Que, lo anterior se confirma por cuanto el contenido iónico de las aguas del efluente de corresponden a las del afluente² en los iones Sodio y Cloruro. En este sentido, las aguas del afluente y efluente de la planta de tratamiento de RILes se encuentran relacionadas entre sí químicamente y físicamente, lo que permite señalar que el Sistema de Tratamiento, si se está empleando, no permite abatir la concentración de dichos parámetros, lo que se grafica en la siguiente figura que aísla la información contenida en el IFA, abocándose únicamente a la comparación efluente/afluente:

Fuente: Elaboración propia a partir de IFA. En color rojo el límite de detección de la técnica analítica aplicada.

54. En consecuencia, y tal como concluye el IFA, el sistema en general "no tendría capacidad de abatimiento de varios parámetros característicos de las aguas residuales de los productores de aceitunas y encurtidos".
