FORMULA CARGOS QUE INDICA A GOLDEN OMEGA S.A.

RES. EX. N° 1/ROL D-005-2019

Santiago, 15 ENE 2019

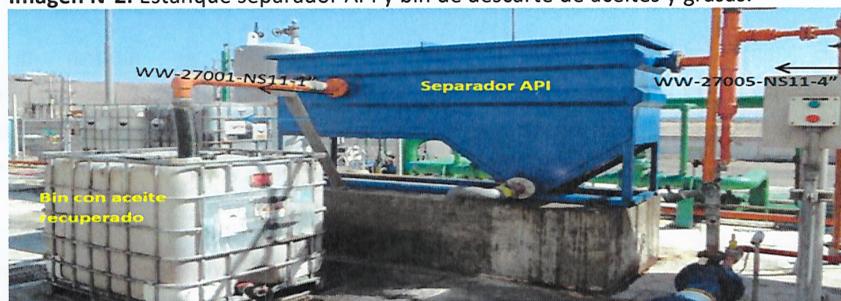
Imagen N°2: Estanque separador API y bin de descarte de aceites y grasas.

34. Por su parte, los aceites y grasas descartados, son depositados en un “bin” o recipiente portátil de 1.000 litros, ubicado al costado de los estanques separadores, para posteriormente ser acumulados en un estanque de 60 m³, junto a otros aceites y grasas del proceso⁷.

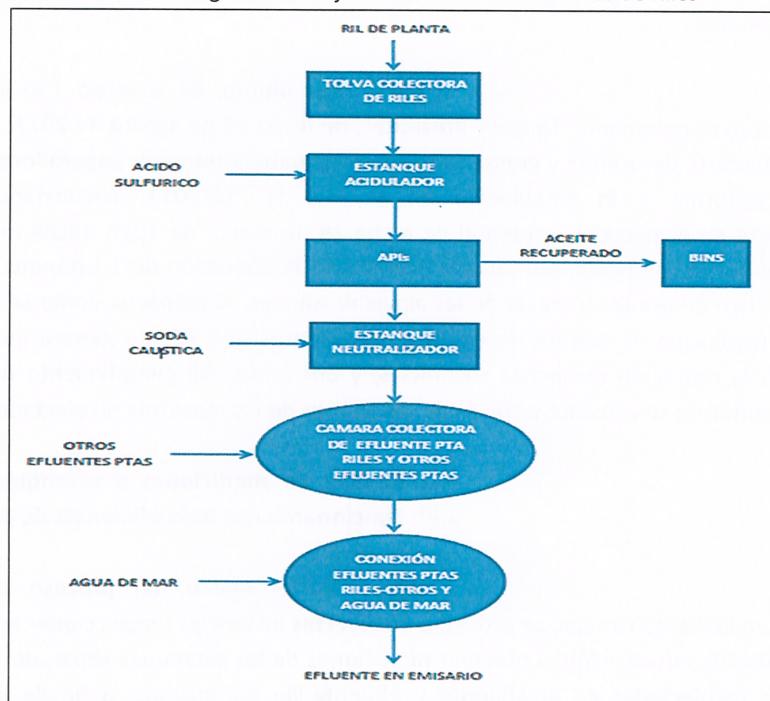
Ilustración N°1: Diagrama de flujo de Planta de Tratamiento de Riles

35. De acuerdo lo señalado por el titular⁸, una vez que los aceites y grasas son removidos de las aguas residuales mediante el referido sistema, éstas son enviadas a un tanque de neutralización (donde se aplica soda caustica). Posteriormente, en un pozo, dichos riles son depositados con las demás aguas residuales del proceso y las aguas de refrigeración (aguas de mar), para finalmente ser descargadas al mar a través de un emisario submarino. El proceso de tratamiento de la Planta de Riles previo a su descarga al mar, se ilustra en el siguiente diagrama de flujo.

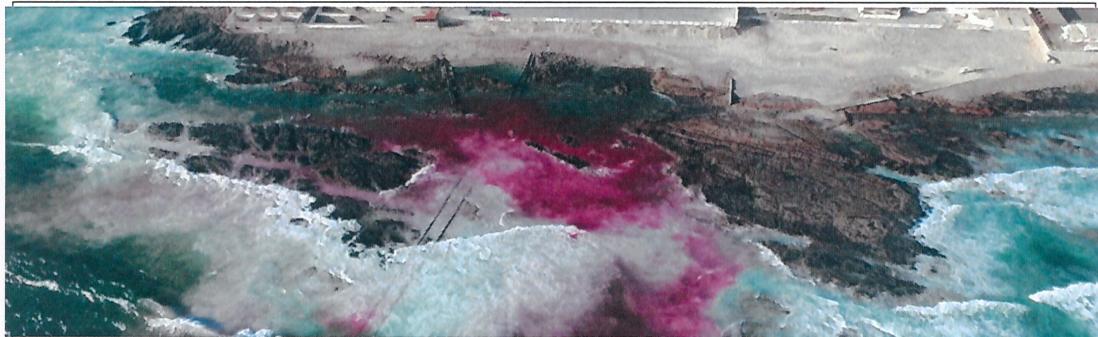
Fotografía N° 1.

63.2. A las 16:12 horas se replicó el proceso, descargando 4 litros aproximados de rodamina WT, en el mismo sector. A través de la observación de imágenes tomadas del equipo Drone, se observaron manchas color rojo con tonalidades violeta en cuatro sectores del mar, dos en la superficie del sector rompiente intermareal, una en la sección final del emisario y otra en la boca de éste, evidenciando que la mancha mantenía un desplazamiento hacia el Sur Este.

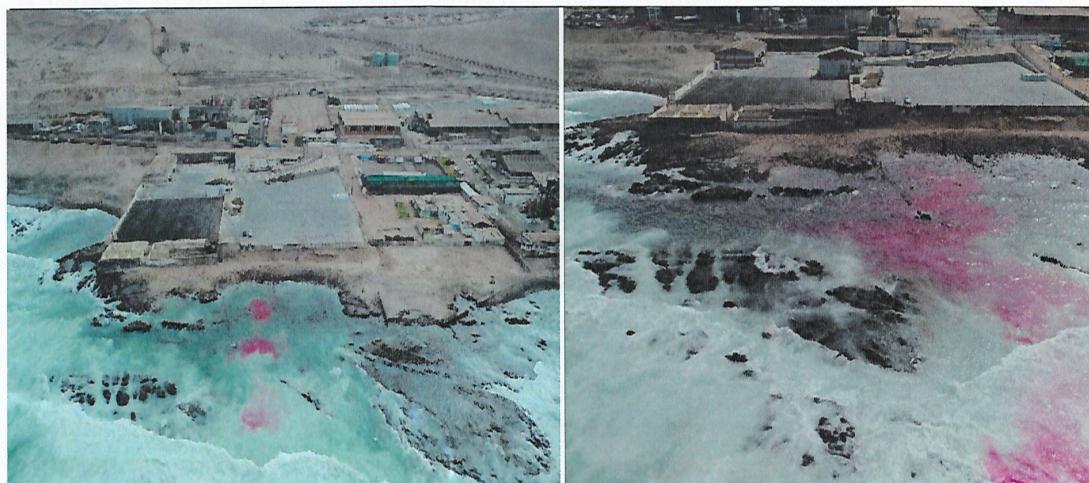
64.1. A las 09:52 y 10:45 horas se descargó 1 litro de rodamina WT en cámara de descarga de la PTAS y la Planta Riles. Mediante la observación de las imágenes y filmaciones tomadas de equipo Drone, utilizado dicho día, se constató la presencia de tintes color magenta en distintos sectores del área donde se emplaza el emisario submarino. Al transcurrir el tiempo de observación, se constató que el área de colocación se iba expandiendo y desplazando hacia la costa tomando contacto con la playa e intermareal rocoso.

Fotografía N° 3.	Fecha: 22-10-2018	Fotografía N° 4.	Fecha: 22-10-2018
Descripción del medio de prueba: Tintes de color magenta en distintos sectores del área donde se emplaza el emisario		Descripción del medio de prueba: Área color magenta tomando contacto con playa e intermareal rocoso.

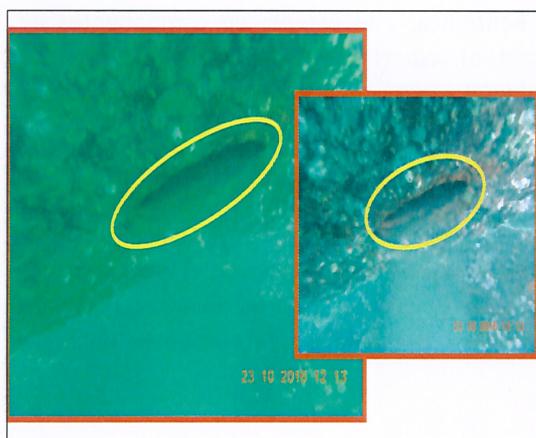
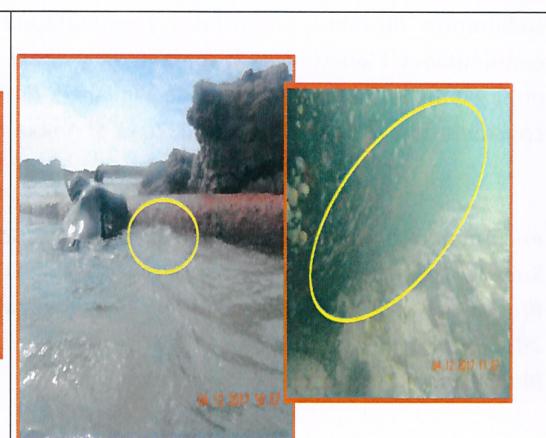
64.5. Adicionalmente, en lo atingente a este punto, en inspección ambiental de 22 de octubre de 2018, se solicitó al titular la entrega de los registros de las mantenciones e inspecciones realizadas al emisario, durante los años 2017 y 2018, información entregada mediante carta de fecha 30 de octubre de 2018. Conforme a lo señalado en el informe de mantenimiento de febrero de 2017, se observa un orificio en la parte inferior de la tubería de un diámetro de 12 cm, a 45 metros antes de la punta de descarga; por su parte, en el informe de diciembre de 2017, se informó la detección de un orificio de 15 cm de diámetros a 15 metros de la orilla (sector playa) y a 50 metros desde la orilla se detectó un sector del emisario que fricciona y golpea con la roca intermareal presentando indicios de rotura.

<p>Fotografía N° 5. Fuente: Carta Golden Omega S.A. de fecha 29-10-2018</p> <p>Descripción: Orificio detectado en inspección visual realizada en fecha 23 de octubre de 2016.</p>	<p>Fotografía N° 6. Fuente: Carta Golden Omega S.A. de fecha 29-10-2018</p> <p>Descripción: Orificio de 15 cm de diámetro aprox. a 15 m de la orilla (sector playa) y sector del emisario que fricciona y golpea con la roca del intermareal.</p>
