**FORMULA CARGOS QUE INDICA A LÍNEA DE  
TRANSMISIÓN CABO LEONES S.A.**

**RES. EX. N° 1/ ROL D-024-2019**

4. Adicionalmente, la empresa es titular del proyecto “Línea de Alta Tensión de Doble Circuito de 220 kV Subestación Domeyko a Subestación Maitencillo”, (en adelante e indistintamente, Línea de Alta Tensión), el que fue aprobado mediante RCA N° 284, de 30 de diciembre de 2013, por la Comisión de Evaluación de la III Región de Atacama (en adelante e indistintamente RCA N°284/2013). Dicho proyecto, ubicado entre las comunas de Freirina y Vallenar, Región de Atacama, tiene por objeto la incorporación al SIC de la energía generada por el Parque Eólico Cabo Leonés II, y por futuros parques eólicos a tramitarse en el SEIA, a través de una línea de alta tensión de doble circuito de 220 kV, de 55 km de longitud aproximada, que se extenderá entre la S/E Domeyko (aprobada mediante RCA N° 224/2012) y la S/E Maitencillo (existente).

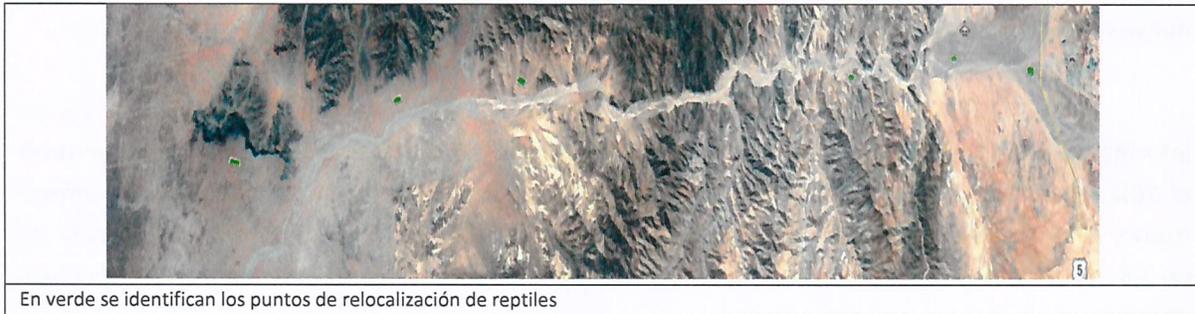
**Figura N° 1. Puntos de Relocalización de reptiles**

16. Que concordante con esta última información, en Cartografía adjunta en Adenda N° 1, se identifican seis sitios de relocalización de herpetofauna, que se presentan en la siguiente imagen.

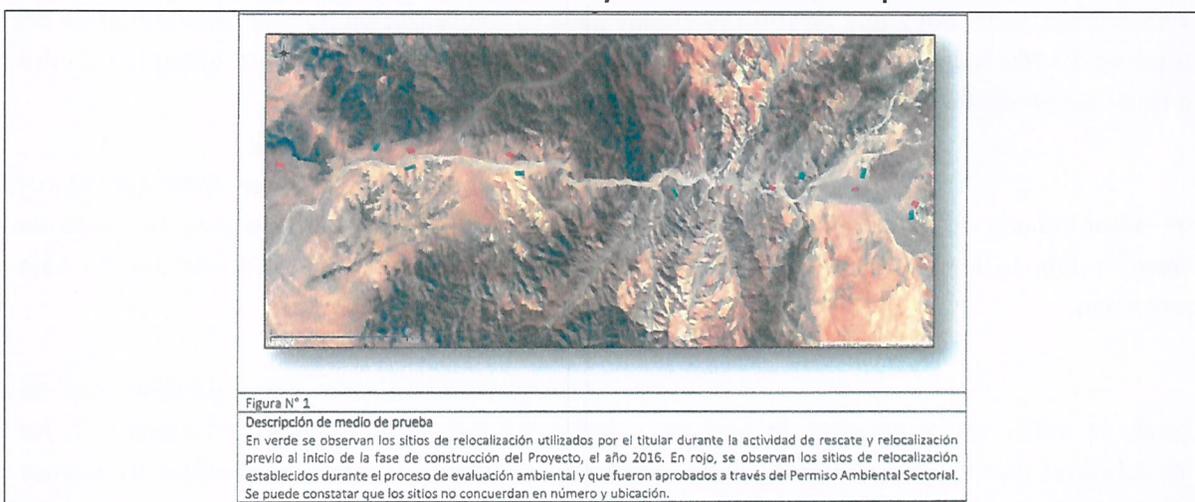
**Figura N° 2. Puntos de Relocalización de Reptiles conforme a RCA N° 224/2012 y según lo indicado en Informe de Rescate y Relocalización de Herpetofauna**

19. Que en dicho documento, el SAG indico que “El Titular estableció 6 sitios de relocalización de herpetofauna, de los cuales ninguno de ellos corresponde a la georreferenciación entregada en el Informe de Rescate y Relocalización”, lo que se puede apreciar en la siguiente figura.

20. Que como se puede apreciar de la figura, el informe de Rescate y Relocalización da cuenta de la utilización de siete puntos de relocalización,

ninguno de los cuales fue evaluado ambientalmente, motivo por el cual se desconoce si estos nuevos sitios, cuentan con las características específicas favorables para las especies rescatadas.

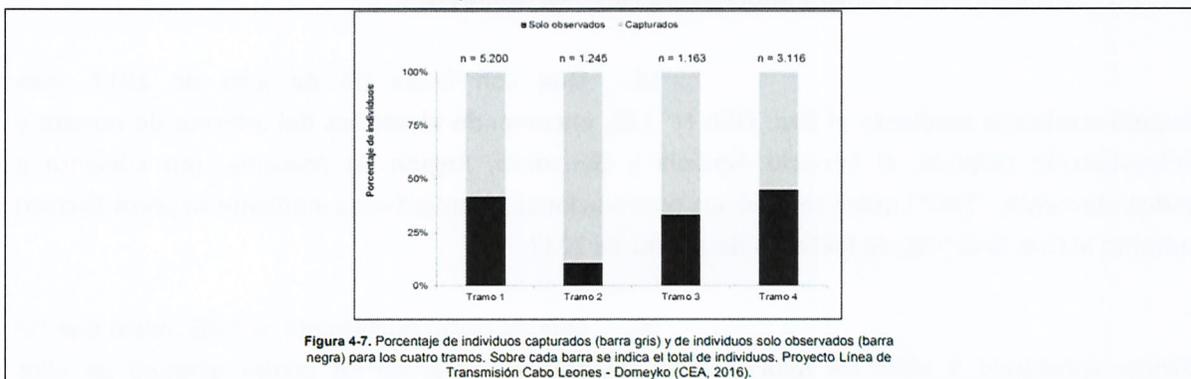
**Figura N° 3. Porcentaje de individuos capturados y de individuos solo observados en actividad de rescate y relocalización de herpetofauna**

21. Que de igual forma, el Titular indica en su informe de Rescate y Relocalización que *“Respecto al éxito del rescate, todos los tramos superaron el 50%, es decir, se capturó más del 50% de los individuos totales contabilizados. En el primer tramo, 2.168 individuos fueron observados sin ser capturados, obteniendo un éxito de rescate de un 58,3%. Para el segundo tramo, este porcentaje aumentó a un 89,5% (con 131 individuos observados sin ser capturados). En el tramo 3, fueron observados 386 individuos, obteniendo un éxito de captura de 66,8%. Finalmente, en el cuarto tramo, el éxito de rescate fue de un 55%, con un total de 1.401 individuos vistos no capturados”*<sup>2</sup>. Lo anterior, es expresado en la siguiente figura:

22. Que al respecto el SAG informa en su Ord. 536/2017, que el Titular indica que 4.086 ejemplares fueron avistados, pero no relocalizados, versus 6.683 ejemplares que fueron rescatados para su relocalización, lo que implica que de un total de 10.769 individuos, el Titular logro relocalizar solamente al 62,1% de ejemplares, cifra inferior al porcentaje de rescate establecido por el Titular en Adenda N°2.

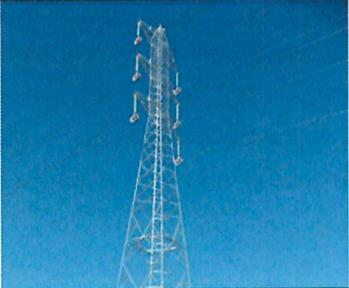
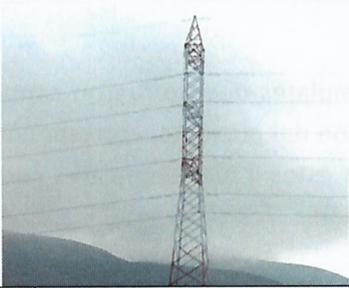
**Fotografía N° 1. Ausencia de salva pájaros en la Línea de Transmisión Eléctrica Cabo Leones – Subestación Eléctrica Domeyko**

28. Que por su parte, en actividad de inspección ambiental, funcionarios de esta Superintendencia revisaron diversos tramos de la Línea de Transmisión Eléctrica, poniendo énfasis en la revisión del cable de guardia de la Línea, no pudiendo constatar en dicha actividad la existencia de salva pájaros u otros sistemas similares que cumplan con el objetivo de proteger la avifauna del lugar. La inexistencia de los referidos salva pájaros, se puede apreciar en las siguientes fotografías:

Fotografía 65.	Fecha: 02-06-2017	Fotografía 66.	Fecha: 02-06-2017			
Coordenadas DATUM WGS84 HUSO 19 S	Coordenada Norte: 6.795.161 m	Coordenada Este: 287.633 m	Coordenadas DATUM WGS84 HUSO 19 S	Coordenada Norte: 6.795.877 m	Coordenada Este: 279.906 m	
Descripción medio de prueba: Inexistencia de medidas preventivas o de protección de avifauna, en tramo de LAT hasta apoyo 55.		Descripción medio de prueba: Inexistencia de medidas preventivas o de protección de avifauna, en tramo de LAT hasta apoyo 40.

30. Por lo anterior, a la fecha de la inspección ambiental, y atendido el estado de avance de la etapa de construcción de la Línea de Transmisión Eléctrica, la misma debería haber contado con salva pájaros instalados, lo que no fue posible acreditar en ninguno de los tramos recorridos por funcionarios la SMA.

31. Que lo anterior, implica que el Titular no adoptó las medidas comprometidas en la evaluación ambiental, destinadas a evitar la afectación de la avifauna local, lo que en la práctica importa un aumento en el riesgo de colisión de aves que migren o transiten por la zona.

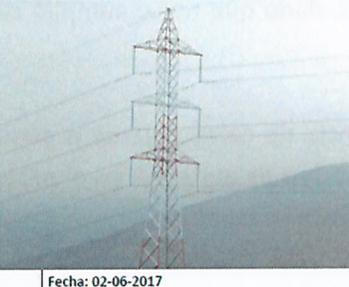
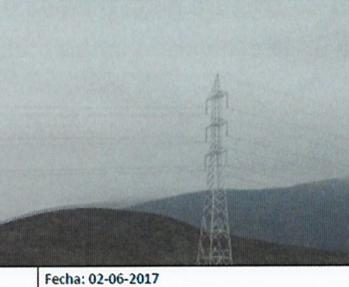
Fotografía 67.	Fecha: 02-06-2017	Fotografía 68.	Fecha: 02-06-2017			
Coordenadas DATUM WGS84 HUSO 19 S	Coordenada Norte: 6.796.786 m	Coordenada Este: 279.628 m	Coordenadas DATUM WGS84 HUSO 19 S	Coordenada Norte: 6.795.629 m	Coordenada Este: 275.141 m	
Descripción medio de prueba: Inexistencia de medidas preventivas o de protección de avifauna, en tramo de LAT hasta apoyo 39.		Descripción medio de prueba: Inexistencia de medidas preventivas o de protección de avifauna, en tramo de LAT hasta apoyo 30.

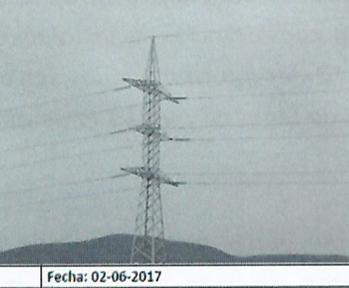
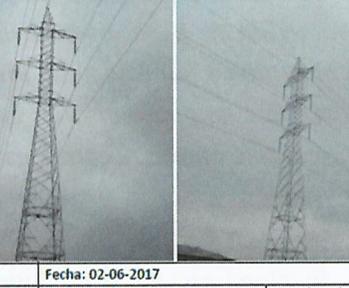
Fotografía 69.	Fecha: 02-06-2017	Fotografía 70.	Fecha: 02-06-2017			
Coordenadas DATUM WGS84 HUSO 19 S	Coordenada Norte: 6.795.647 m	Coordenada Este: 274.863 m	Coordenadas DATUM WGS84 HUSO 19 S	Coordenada Norte: 6.795.585 m	Coordenada Este: 274.427 m	Coordenada Este: 272.564 m
Descripción medio de prueba: Inexistencia de medidas preventivas o de protección de avifauna, en tramo de LAT hasta apoyo 29.		Descripción medio de prueba: Inexistencia de medidas preventivas o de protección de avifauna, en tramo de LAT hasta apoyo 28 y 24 respectivamente.

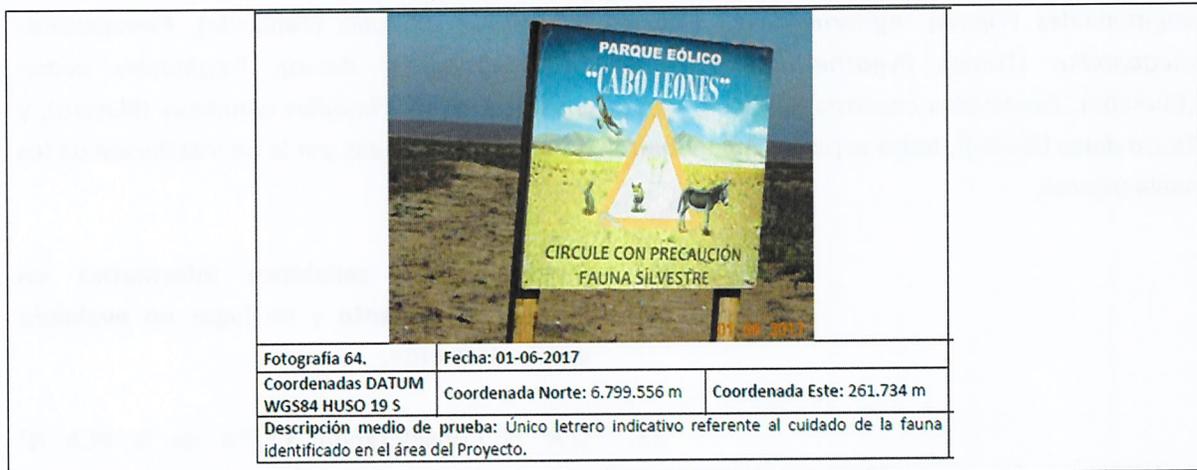
**Fotografía N° 2. Señalética informativa**

35. Que en actividad de inspección ambiental, se constató por funcionarios de la SMA que de todo el recorrido realizado, solo se identificó la existencia de un letrero en las coordenadas (Datum WGS 84, 19S) 6.799.556 N; 261.734 E, el cual indica “Parque Eólico Cabo Leones: Circule con precaución – Fauna Silvestre”, y que se presenta en la siguiente fotografía.

37. Que adicionalmente, el único cartel instalado por el Titular, se localiza en una ubicación distinta de las indicadas en Adenda N°1, por lo que se desconoce si la misma ha sido eficaz.

38. Asimismo, se releva que el contenido de la referida señalética podría no cumplir con el estándar establecido en la RCA N° 224/2012, ya que presenta solo seis de las especies de fauna presentes en el área, indicando como única restricción la circulación con precaución por el área del proyecto, sin que se cree conciencia sobre otras especies de fauna protegida u otras medidas de conservación que puedan adoptar los trabajadores de la empresa.
