FORMULA CARGOS QUE INDICA A PISCÍCOLA ENTRE RÍOS S.A.

RES. EX. N° 1/ROL F-004-2019

I. Antecedentes de la Unidad Fiscalizable “Centro Huite” aprobada ambientalmente mediante RCA N°33/2008, modificada mediante RCAs N°48/2013 y N°12/2014.

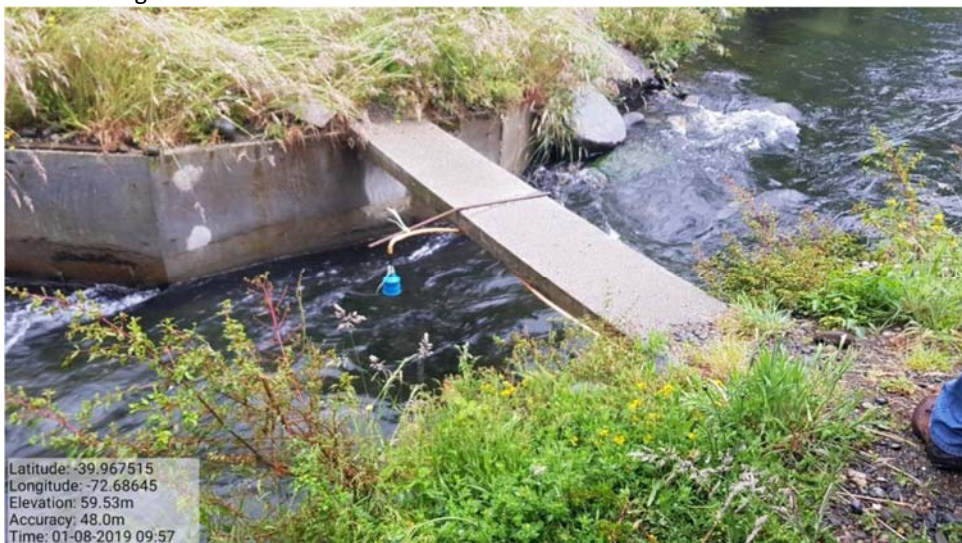
Imagen N°1: Punto de muestreo de efluentes “Piscicultura Centro Huite”

16. Que, posteriormente, la inexistencia de una cámara de muestreo se confirma mediante la respuesta de la empresa al requerimiento de información efectuado con fecha 26 de diciembre de 2018, en la cual se presentan fotografías georreferenciadas del punto de muestreo de Riles que permiten corroborar dicha situación. Así, en la siguiente imagen es posible observar, aparentemente, la implementación de un sensor de nivel, no observándose niveles de referencia o regla limnimétrica que permita referenciar los niveles medidos, así como tampoco se observa la existencia de un sensor de velocidad. Adicionalmente, la estructura de soporte del supuesto sensor no es robusta, quedando en evidencia la precariedad de la misma.

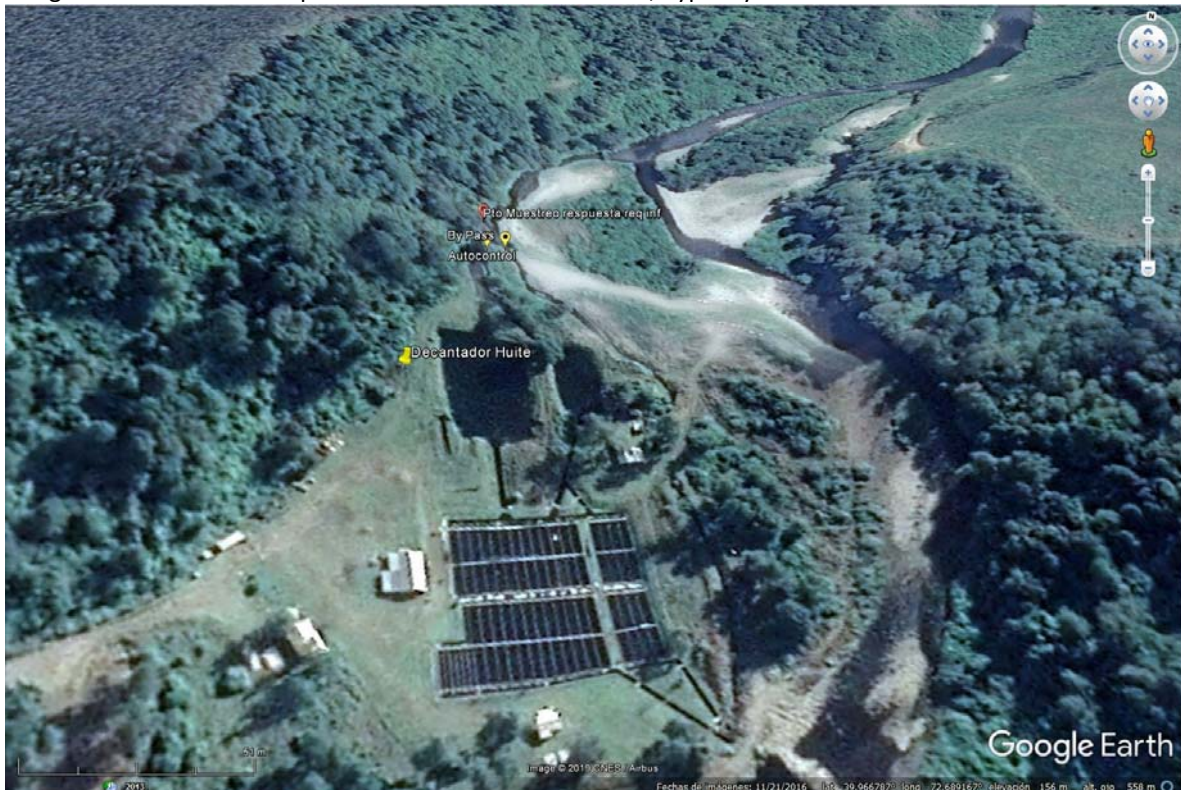
Imagen N° 2: Ubicación de punto de muestreo de efluentes, bypass y decantador “Piscicultura Centro Huite”

18. Que, de acuerdo a lo consignado en informe de fiscalización ambiental DFZ-2015-553-XIV-RCA-IA, durante visita inspectiva se pudo constatar que en el ingreso de agua en la bocatoma existe un bypass de agua que no ingresa al sistema de cultivo, el cual se une aguas abajo al canal de descarga de Riles, previo al punto de muestreo. Que, la situación anteriormente descrita pudo ser confirmada mediante información presentada por el titular con fecha 09 de enero de 2019, de acuerdo a lo consignado en el documento “Informe Resolución Exenta D.S.C. N°001622”, específicamente en fotografías georreferenciadas N° 1, 2 y 3, donde se pudo observar que las latitudes del decantador y punto de muestreo corresponden a los puntos más distantes entre sí, evidenciando que el bypass se encuentra antes del punto de muestreo

Que, la imagen precedente da cuenta de la ubicación del punto de muestreo de riles (en rojo), declarada por la empresa en respuesta a requerimiento de información efectuado por esta SMA con fecha 26 de diciembre de 2018, en contraposición a la ubicación en donde debiese encontrarse el punto de autocontrol (en amarillo), de acuerdo a lo consignado en resolución RPM de la Superintendencia de Servicios Sanitarios. Adicionalmente, se consigna el punto de unión del canal by pass con el canal de descarga del efluente de la piscicultura (también en amarillo).
