**FORMULA CARGOS QUE INDICA A ILUSTRE  
MUNICIPALIDAD DE RÍO IBÁÑEZ**

**RES. EX. N° 1/ ROL F-007-2019**

## I. RELLENO SANITARIO DE PUERTO RÍO TRANQUILO

## II. RELLENO SANITARIO DE VILLA CERRO CASTILLO

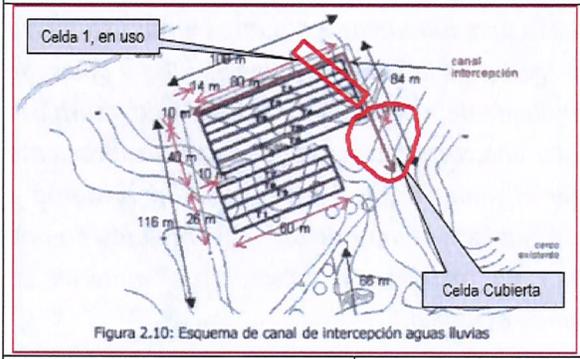
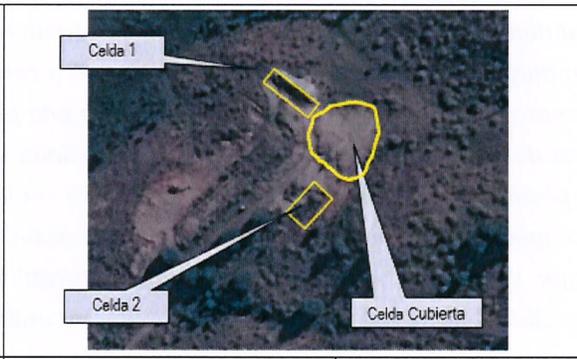
### Imagen 2. Disposición de celdas del recinto

15. Que, no obstante lo indicado anteriormente, entre los hallazgos mencionados en el Acta de fiscalización, se ha constatado que no existe una canaleta de intercepción de aguas lluvias en el perímetro de las trincheras, que no existe un estanque de acumulación de líquidos percolados en las instalaciones del relleno, y que las trincheras actualmente en uso (así como aquella recientemente compactada), han sido construidas de formas distintas a las aprobadas y sin una estructura o techo sobre ellas.

Fotografía 1.	Fecha : 14 abril 2016	Fotografía 2.	Fecha : 14 abril 2016
<b>Descripción medio de prueba:</b> En la imagen se muestra la figura 2.10 del Estudio de Impacto Ambiental con la distribución de las celdas de depósitos aprobada ambientalmente. En rojo se muestra la ubicación aproximada de la celda en uso y de la celda cubierta.		<b>Descripción medio de prueba:</b> Imagen Satelital que muestra las celda 1 y 2 en uso, y de la celda cubierta. Las celdas 1 y 2 no se encuentran cubiertas ni impermeabilizadas.

16. Que, a partir de lo anterior, es posible indicar que los hechos señalados son susceptibles de constituir una infracción grave conforme lo dispuesto por el artículo 36 N° 2 letra e) de la LO-SMA, al constituir un incumplimiento grave a las medidas dispuestas en la RCA para eliminar o minimizar los efectos adversos del proyecto evaluado, específicamente aquellos que puedan generarse a partir de un deficiente control de los líquidos percolados, tales como contaminación de las aguas y de suelos, entre otros.

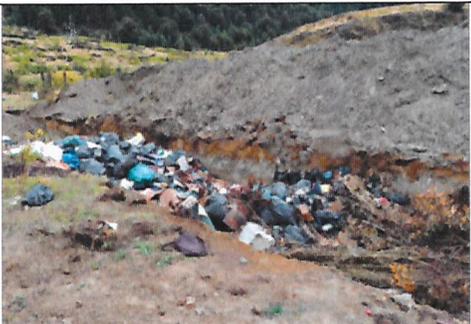
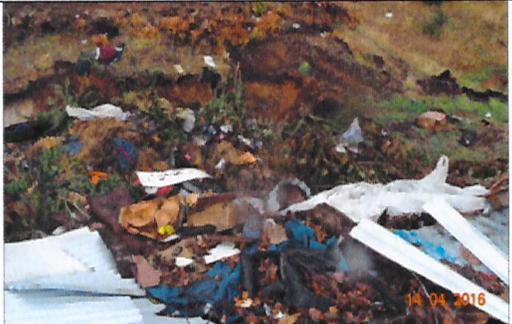
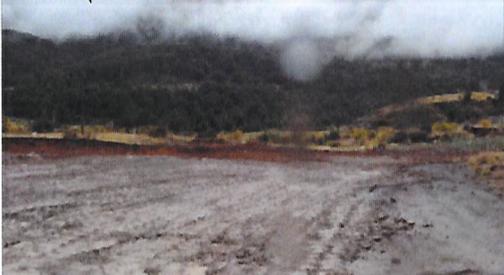
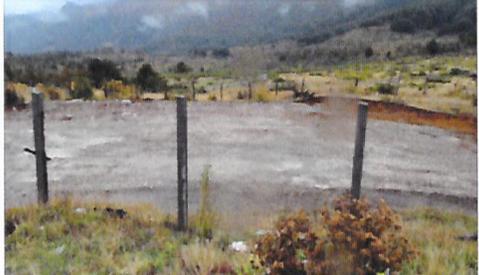
Imagen 3. Celdas abiertas a la época de la fiscalización

Fotografía 3.	Fecha : 14 abril 2016	Fotografía 4.	Fecha : 14 abril 2016
Descripción medio de prueba: Vista de la celda N°1, actualmente en uso. Se observa basura sin cubrir ni compactar.		Descripción medio de prueba: Vista de la celda N°2, en uso al momento de la inspección. Se observa basura sin cubrir ni compactar.

Fotografía 3.	Fecha : 14 abril 2016	Fotografía 4.	Fecha : 14 abril 2016
Descripción medio de prueba: Vista hacia el norte, de la Celda Cubierta		Descripción medio de prueba: Vista hacia el oeste, de la celda cubierta.

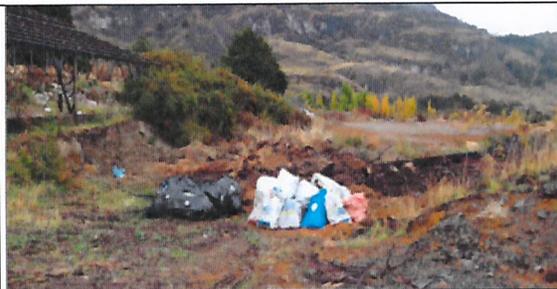
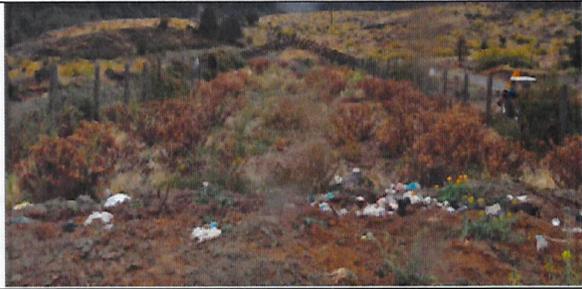
**Imagen 4. Basura fuera de trincheras**

23. Que, no obstante lo indicado anteriormente, entre los hallazgos mencionados en el Acta de Inspección Ambiental, se ha constatado la existencia de plásticos y fracción liviana (basura) fuera de las trincheras, pero dentro del perímetro del vertedero, tal y como dan cuenta las siguientes imágenes:

Fotografía 5.		Fotografía 6.	
Fecha : 14 abril 2016		Fecha : 14 abril 2016	
Descripción medio de prueba: Se observa basura acopiada fuera de las celdas.		Descripción medio de prueba: Se observa basura dispuesta en la superficie, al ingreso de la celda original la que se encuentra cerrada y cubierta en el resto de su disposición.

25. A partir de lo anterior, es posible indicar que los hechos señalados son susceptibles de constituir una infracción grave conforme a lo dispuesto por el artículo 36 N° 2 letra e) de la LO-SMA, al constituir un incumplimiento grave a las medidas dispuestas en la RCA para eliminar o minimizar los efectos adversos del proyecto evaluado, específicamente la generación de malos olores y la proliferación de vectores sanitarios.

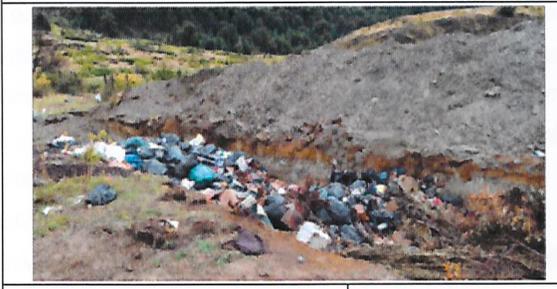
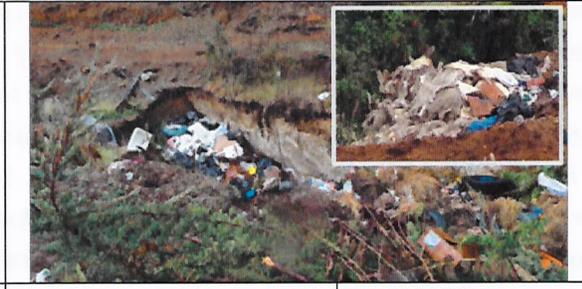
**Imagen 5. Basura sin compactar ni cubrir**

24. Que, del mismo modo, entre los hallazgos mencionados en el Acta de Inspección, se ha constatado la existencia de residuos sin compactar y sin cobertura en las celdas en uso, así como en distintas partes al interior del terreno cercado, como se advierte de las siguientes imágenes:

Fotografía 7.		Fotografía 8.	
Fecha : 14 abril 2016		Fecha : 14 abril 2016	
Descripción medio de prueba: Basura en la celda N°1 en uso, sin compactar y sin cobertura.		Descripción medio de prueba: Basura en celda N°2 en uso, sin compactar y sin cobertura. El el recuadro se muestran restos orgánicos dispuestos sin cobertura en otro lugar de la celda N°2.

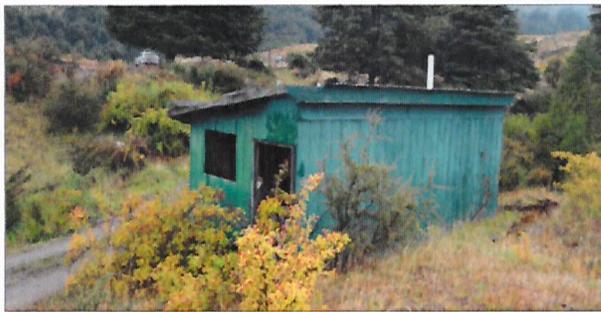
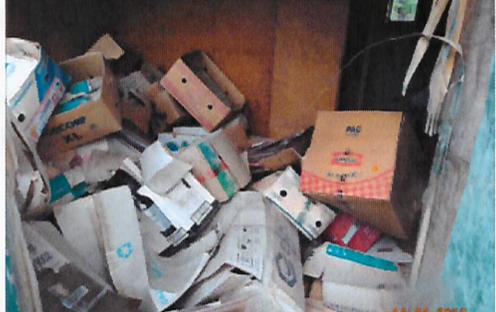
**Imagen 6. Instalaciones del personal**

32. Que, no obstante lo anterior, entre los hallazgos contenidos en el Acta de fiscalización, se constató la existencia de una construcción de aproximadamente 14 m<sup>2</sup>, en cuyo interior se observó gran cantidad de cartones obstruyendo la primera pieza y el acceso al interior. También se observó la existencia de un baño que se encontraba desmantelado, y se constató que no se observaron herramientas de trabajo. De lo anterior, se advierte que las instalaciones dispuestas por el titular para el personal, servicios higiénicos y taller, no se encontraba habilitados para su correcto uso por el personal del relleno sanitario, sino obstruidos y sin la implementación comprometida. De lo anterior, dan cuenta las siguientes fotografías:

Fotografía 9.	Fecha : 14 abril 2016	Fotografía 10.	Fecha : 14 abril 2016
Descripción medio de prueba: Vista de la construcción observada, en aparente abandono.		Descripción medio de prueba: Vista del interior de la caseta, conteniendo cartones y papeles. Al fondo se observa la sala de baño, la que se encontraba desmantelada

33. Que, a partir de lo anterior, es posible indicar que los hechos señalados son susceptibles de constituir una infracción leve al tenor de lo dispuesto por el artículo 36 N° 3 de la LO-SMA, al contravenir lo dispuesto por la RCA N° 601/2002, sin constituir infracción gravísima o grave, de acuerdo con lo previsto en los números anteriores de la referida norma.

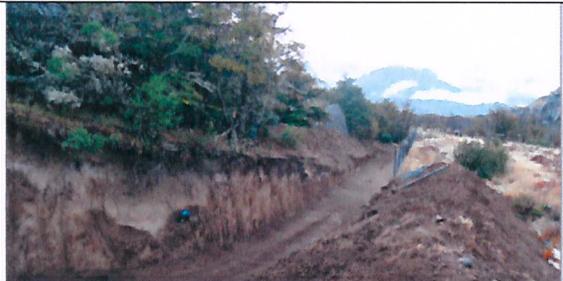
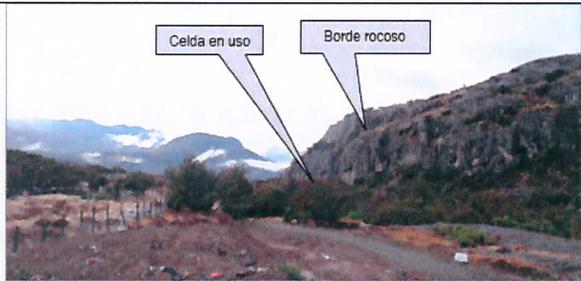
**Imagen 8. Celdas en uso al momento de la fiscalización**

54. Que, no obstante lo indicado anteriormente, entre los hallazgos mencionados en el Acta de fiscalización, se ha constatado que no existe una canaleta de intercepción de aguas lluvias en el borde rocoso al norte del predio, que no existe un estanque de acumulación de líquidos percolados en las instalaciones del relleno, y que las distintas trincheras que componen el proyecto han sido construidas de manera irregular y sin seguir la orientación descrita en su RCA.

<b>Fotografía 1.</b>	<b>Fecha : 14 abril 2016</b>	<b>Fotografía 2.</b>	<b>Fecha : 14 abril 2016</b>
<b>Descripción medio de prueba:</b> Se observa que no existe una canaleta excavada entre el cerro rocoso y la celda en uso al momento de la visita		<b>Descripción medio de prueba:</b> Se observa la celda en uso y el borde rocoso que limita las instalaciones al norte.

55. A partir de lo anterior, es posible indicar que los hechos señalados son susceptibles de constituir una infracción grave, conforme lo dispuesto por el artículo 36 N° 2 letra e) de la LO-SMA, al constituir un incumplimiento grave a las medidas dispuestas en la RCA para eliminar o minimizar los efectos adversos del proyecto evaluado, específicamente aquellos que puedan generarse a partir de un deficiente control de los líquidos percolados, tales como contaminación de las aguas y suelos, entre otros.

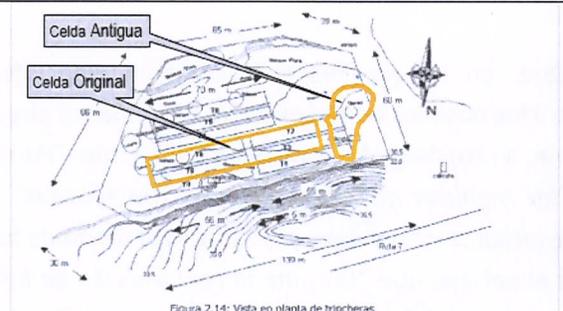
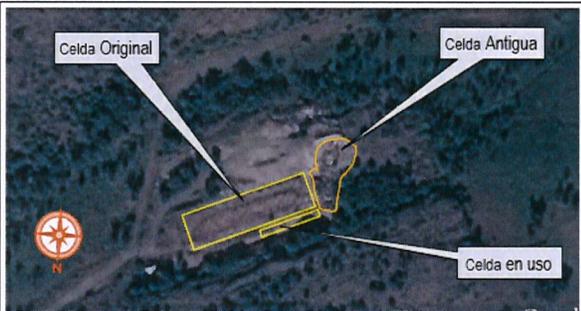
**Imagen 9. Disposición de las celdas al tiempo de la fiscalización**

<b>Fotografía 3.</b>	<b>Fecha : 14 abril 2016</b>	<b>Fotografía 4.</b>	<b>Fecha : 14 abril 2016</b>
<b>Descripción medio de prueba:</b> Esquema de construcción de celdas según lo declarado en el Estudio de Impacto Ambiental. Se marca en naranja la celda de aprox. 300 m2 de superficie.		<b>Descripción medio de prueba:</b> En naranja se muestra una celda construida en el sector oeste del recinto, de aproximadamente 300 m2 de superficie.

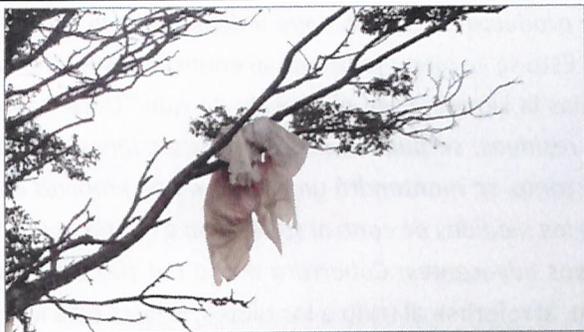
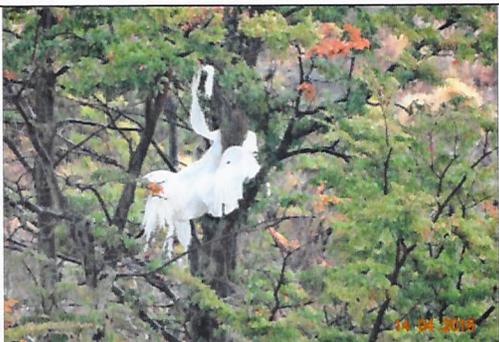
**Imagen 10. Basura fuera del recinto**

Fotografía 7.	Fecha : 14 abril 2016	Fotografía 8.	Fecha : 14 abril 2016
Descripción medio de prueba: Basura observada fuera del recinto		Descripción medio de prueba: Basura observada fuera del recinto

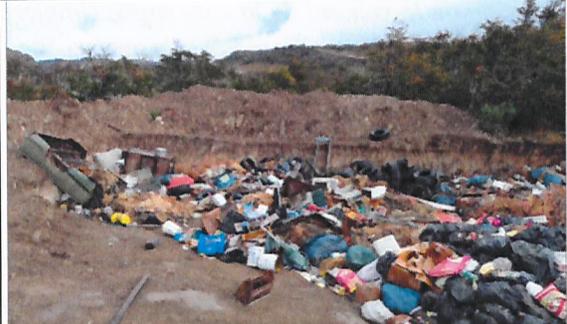
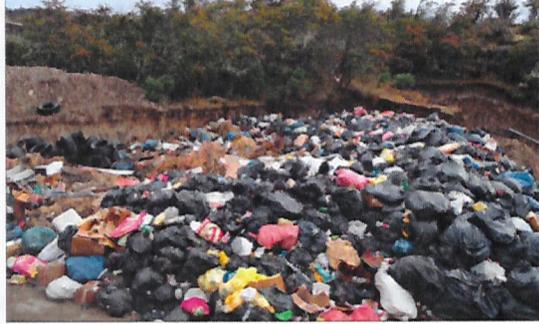
**Imagen 11. Basura sin compactar ni cubrir**

Fotografía 5.	Fecha : 14 abril 2016	Fotografía 6.	Fecha : 14 abril 2016
Descripción medio de prueba: Vista de la celda del sector oeste (Celda antigua). Se observa basura sin cubrir ni compactar.		Descripción medio de prueba: Vista de la celda del sector oeste (Celda antigua). Se observa basura sin cubrir ni compactar.

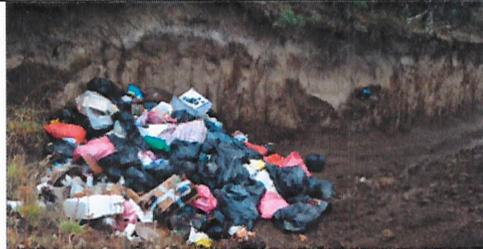
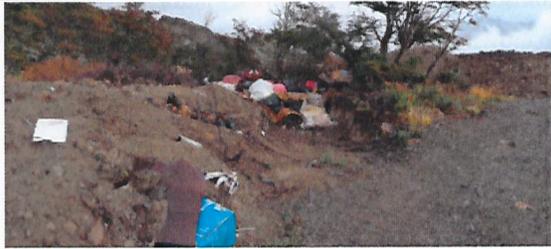
**Imagen 12. Basura sin compactar ni cubrir**

Fotografía 9.	Fecha : 14 abril 2016	Fotografía 10.	Fecha : 14 abril 2016
Descripción medio de prueba: Basura en la celda en uso, sin compactar y sin cobertura.		Descripción medio de prueba: Basura dispersa al interior del recinto, sin compactar y sin cobertura.

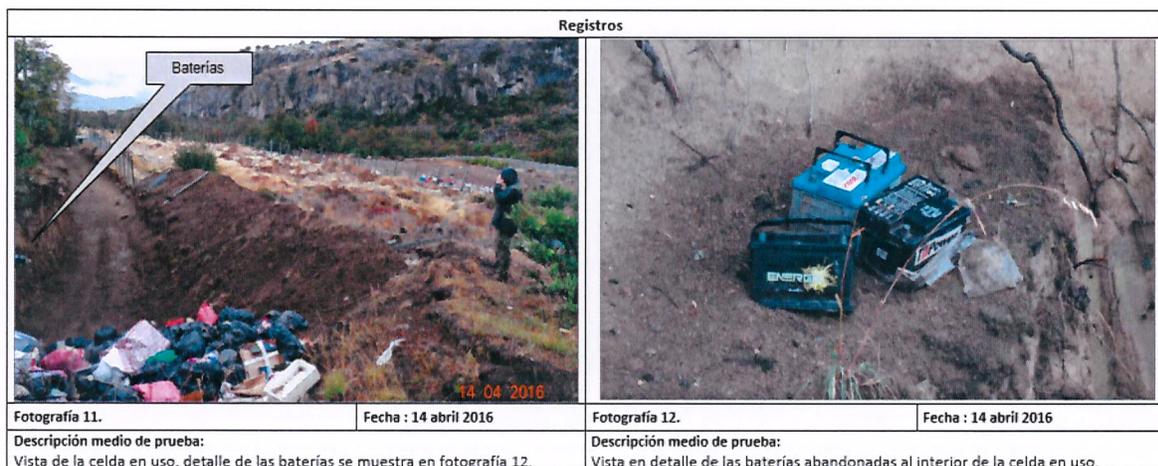
**Imagen 13. Materiales peligrosos en trinchera común**

67. Que, al margen de lo anterior, entre los hallazgos mencionados en el Acta de inspección, se constató que no existe una trinchera especial de fibra de vidrio para el depósito de materiales especiales o peligrosos. A mayor abundamiento, se constató la disposición de 3 baterías de vehículo, en una trinchera común en uso actual, como se advierte de las siguientes imágenes:

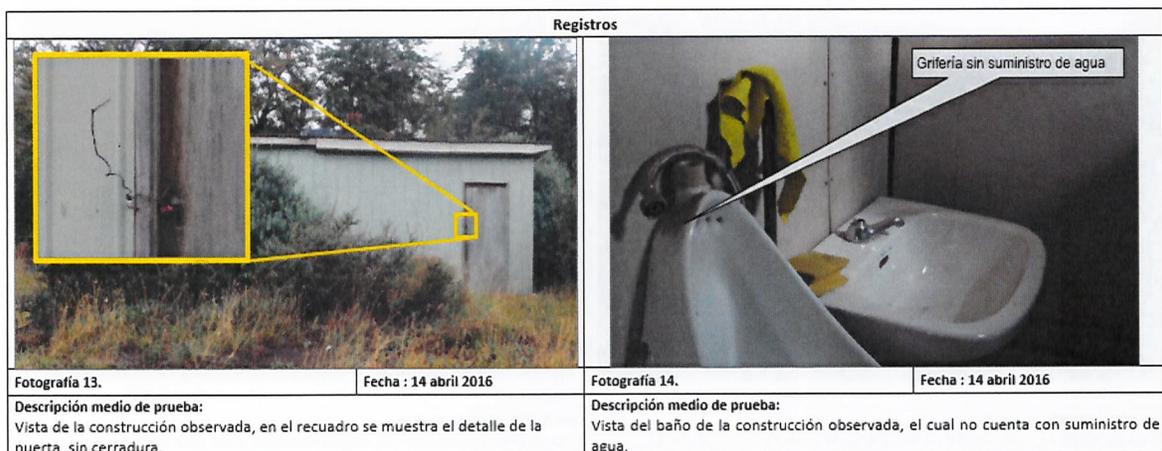
**Imagen 14. Instalaciones del personal**

70. Que, no obstante lo anterior, entre los hallazgos contenidos en el Acta de fiscalización, se observó la existencia de una construcción de aproximadamente 14 m<sup>2</sup>, en cuyo interior se observó ropa de trabajo usada. Se constató la existencia de un baño, pero que no cumple los requisitos mínimos de un servicio higiénico para personal trabajando, al no contar siquiera con abastecimiento de agua. No se observaron herramientas de trabajo. De lo anterior, dan cuenta las siguientes fotografías:

71. A partir de lo anterior, es posible indicar que los hechos señalados son susceptibles de constituir una infracción leve al tenor de lo dispuesto por el

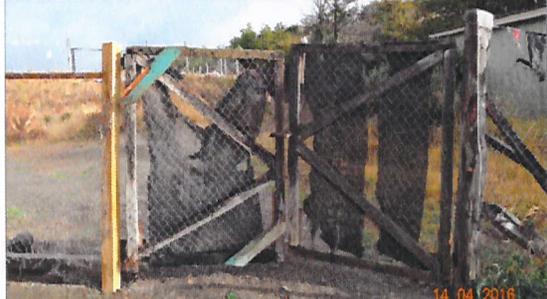
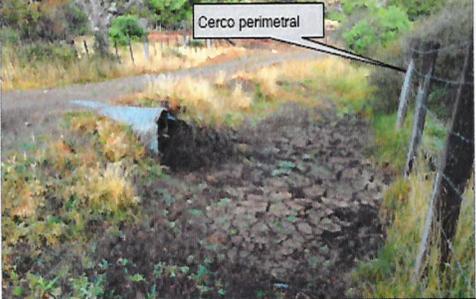
Imagen 15. Acceso y cerco del recinto

Fotografía 15.	Fecha : 14 abril 2016	Fotografía 16.	Fecha : 14 abril 2016
Descripción medio de prueba: Vista del portón de acceso, no se observan letreros con instrucciones de descarga o de identificación.		Descripción medio de prueba: A la derecha se observa el cerco perimetral del relleno.
