**FORMULA CARGOS QUE INDICA A AGRÍCOLA
CORCOVADO S.A.**

RESOLUCIÓN EXENTA N°1/ROL D-099-2019

1. Que, la empresa Agrícola Corcovado S.A., (“la empresa” o “el titular”) Rol Único Tributario N° 79.373.500-7, es dueña y operadora de la unidad fiscalizable “Vertedero Corcovado” ubicado en el sector de Mocopulli, en la comuna de Dalcahue, Chiloé, Región de Los Lagos, la que consiste en un monorelleno que contempla disposición final de lodos procedentes de empresas de la zona, especialmente plantas pesqueras, sanitarias y talleres de redes, los cuales son dispuestos en zanjas impermeabilizadas.

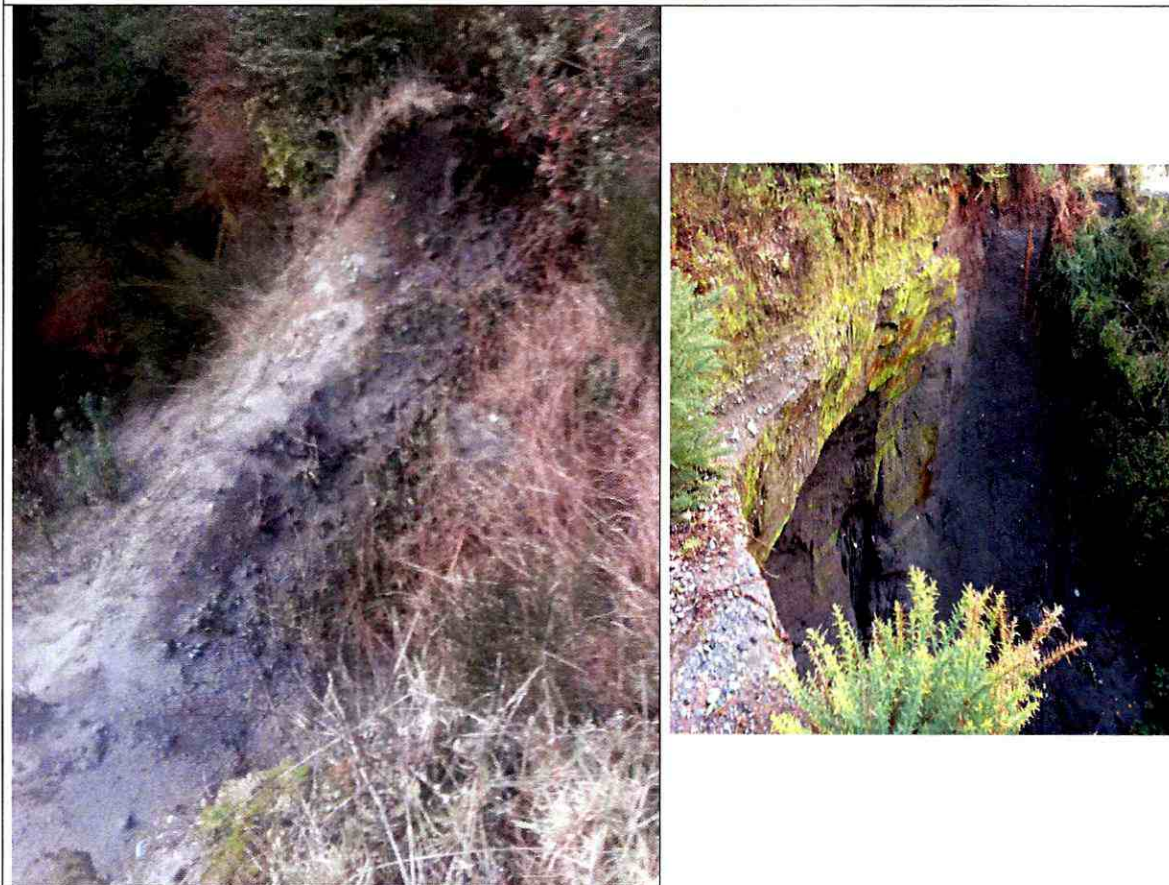
Imágenes 1: Socavón acceso al vertedero y remociones en masa

31. Por otro lado, el IFA señala y acompaña las siguientes imágenes donde se observa un socavón ubicado en el acceso al vertedero, además se constata remociones en masa en el sector, asimismo, es posible ver la composición arenosa del suelo, que facilita su desprendimiento:

32. Que, el IFA DFZ-2019-1252-X-RCA hace mención a información levantada por el Servicio Nacional de Geología y Minería, que señala que el sector presenta numerosos socavones y remociones en masa en las quebradas y en el río Carihuico y que “producto de estos eventos que son recurrentes en el sector, se puede afirmar que el material que compone dicho suelo es principalmente: grava, arena con menor proporción de limos y arcilla. Se estima que los sistemas de drenaje aceleraron el avance de las remociones”.

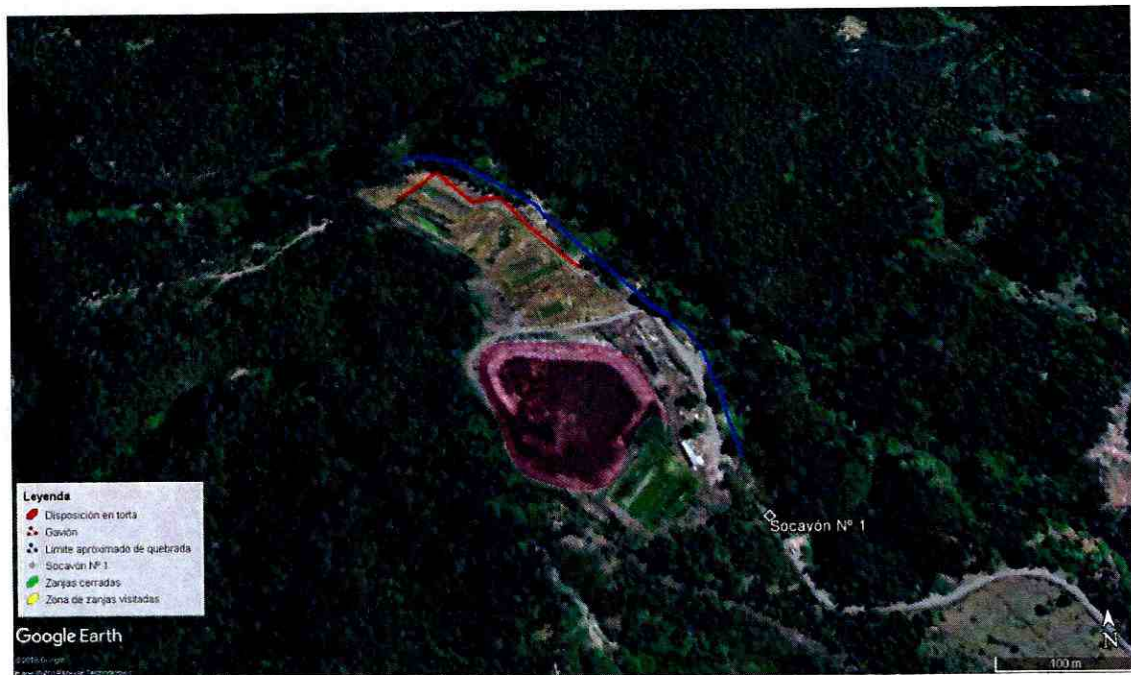
Imagen N° 2: Mapa del proyecto en su estado actual

34. Que, por tanto, producto de la situación en que se encuentra actualmente el vertedero, es razonable sostener que el incumplimiento a las obligaciones de la etapa de abandono ha contribuido, en alguna medida, a la producción de socavones en el sector, máxime considerando que se han dispuesto residuos en zonas cercanas a la quebrada, como se visualiza en las siguientes figuras y como también quedó levantado en las diferentes inspecciones ambientales. En la primera de ellas, se ve la ubicación de las partes del proyecto de acuerdo a lo observado por imágenes satelitales y lo constatado en terreno. Cabe destacar la distancia existente entre la quebrada, el gavión construido por el titular, y la zona de zanjas de disposición visitada durante la actividad inspectiva. Además se observa la dimensión de la torta de residuos, la cual no fue mencionada durante las evaluaciones, como se señalará más adelante. Luego, en la siguiente imagen, se observa el plano del proyecto presentado en la DIA ingresada el año 2007, del proyecto “Regularización de Zanjas de Disposición Final de Lodos”. En ella se agregó indicaciones de las principales partes de acuerdo a lo que se indica en el mismo plano. Cabe destacar que en la zona que se utiliza actualmente para disposición, el titular declaró encontrarse una bodega de bins y la zona de reforestación, y por su parte, la zona donde se ubican las zanjas sería alejada de la quebrada:

35. En efecto, el IFA concluye que “es posible señalar que dicha actividad productiva habiéndose desarrollado a escasos metros de una quebrada y dada las características propias del suelo (arenoso) y del terreno (fuertes pendientes), sumado a una serie de deficiencias en la implementación del plan de abandono, que generan un riesgo cierto de daño al medio ambiente y a la salud de las personas”. Lo anterior motivó en buena parte la decisión de adoptar medidas provisionales pre procedimentales, sin perjuicio de ya haberse producido los incumplimientos a las RCA, en relación a la etapa de abandono del proyecto.

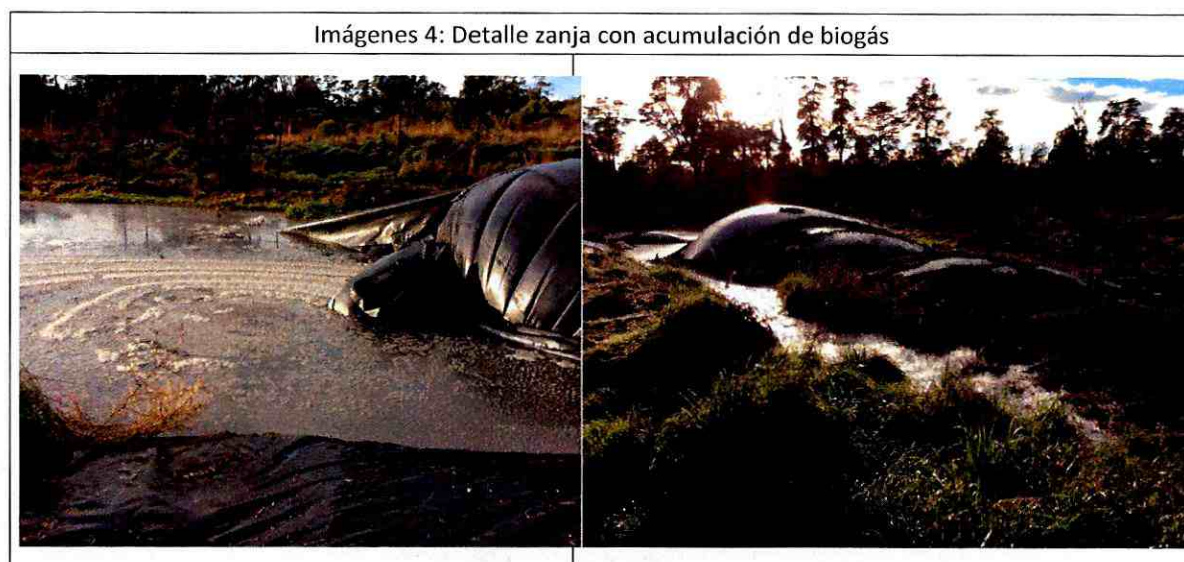
44. Que, en las inspecciones ambientales no se constató la instalación de algún sistema de venteo de gases en el vertedero, por el contrario, se verificó acumulación de biogás en algunas zanjas, razón por la cual se presentaban abultadas visiblemente las geomembranas. Lo anterior se ilustra en las siguientes imágenes:

45. Como ya se indicó, tan importante hallazgo de relevancia ambiental fue sustento para una de las medidas provisionales decretadas (Realizar la

extracción y/o ventilación controlada del gas (biogás) que se encuentre contenido al interior de las zanjas de disposición de lodos, que provocan el abultamiento de la lámina de polietileno, y que forma parte del sello final del depósito).

46. Que, en consecuencia, la acumulación de biogás confinado dentro de las láminas se explica por la ausencia de las chimeneas o sistemas de venteo que acorde sus RCAs debía instalar el vertedero, y por tanto, constituye un efecto del incumplimiento.
