**FORMULA CARGOS QUE INDICA A AGRÍCOLA
COEXCA S.A.**

RES. EX. N° 1/ ROL D-126-2019

Imagen 1. Emplazamiento del proyecto “Plantel Porcino de 10 Mil Madres San Agustín del Arbolito”.

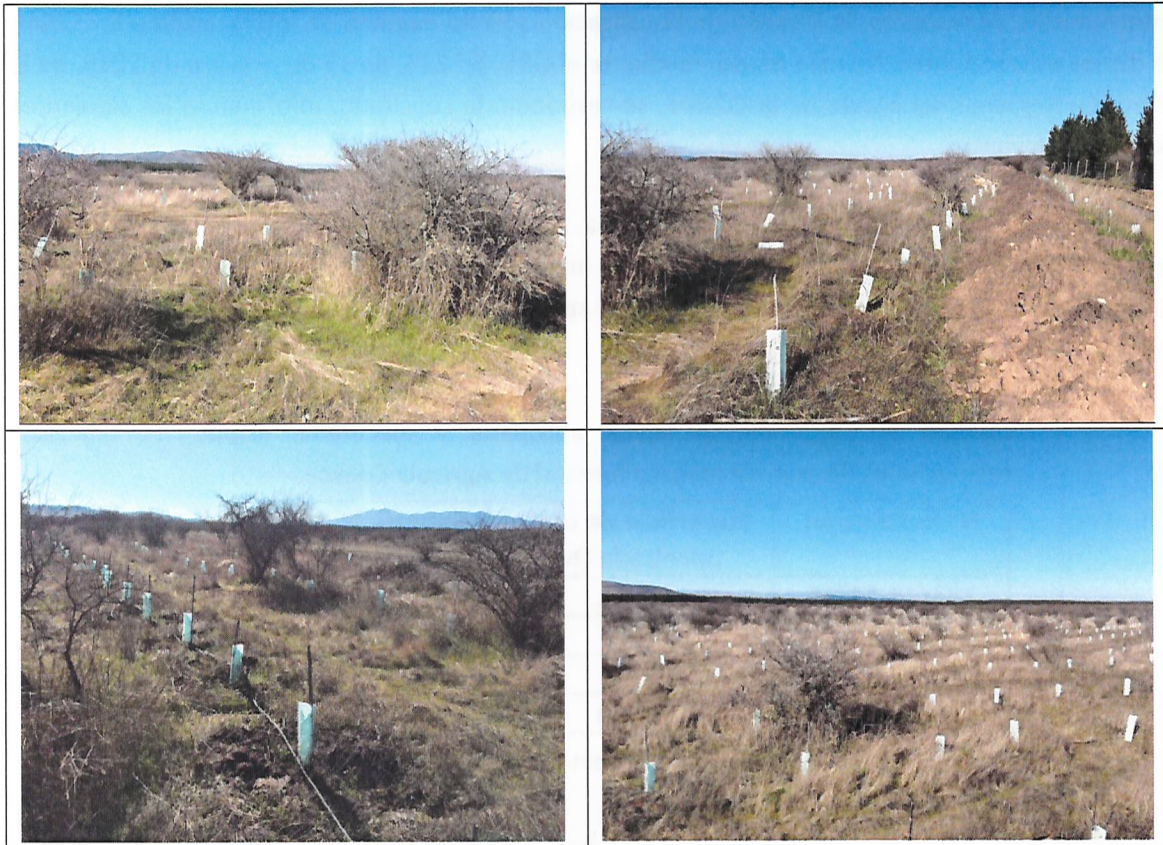
Figura 1. Resolución N° 183/38-73-15

122. Que, respecto de la forestación, durante la fiscalización se visitaron los sitios aprobados mediante los distintos planes de manejo, obteniendo los registros fotográficos expuestos en las figuras 1, 2 y 3, según área aprobada por cada uno de los planes de manejo asociados al titular. En ellas se puede observar que el sitio correspondiente al plan de manejo aprobado por Resolución 9/2017 no había comenzado su forestación al momento de la fiscalización.

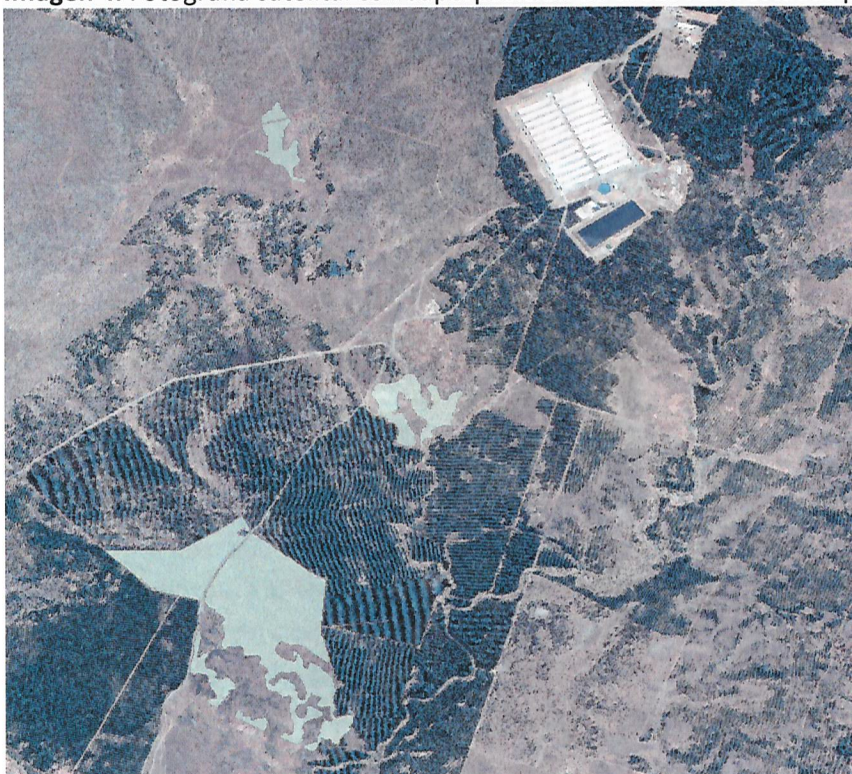
Imagen 4. Fotografía satelital con superposición de áreas reforestadas por el titular.

128. Que, con el objeto de verificar la superficie total reforestada, en relación con la superficie total de corta ejecutada para la construcción del proyecto, se realizó la siguiente superposición de imágenes, donde se observa la forestación en las áreas establecidas por los planes de manejo aprobados:

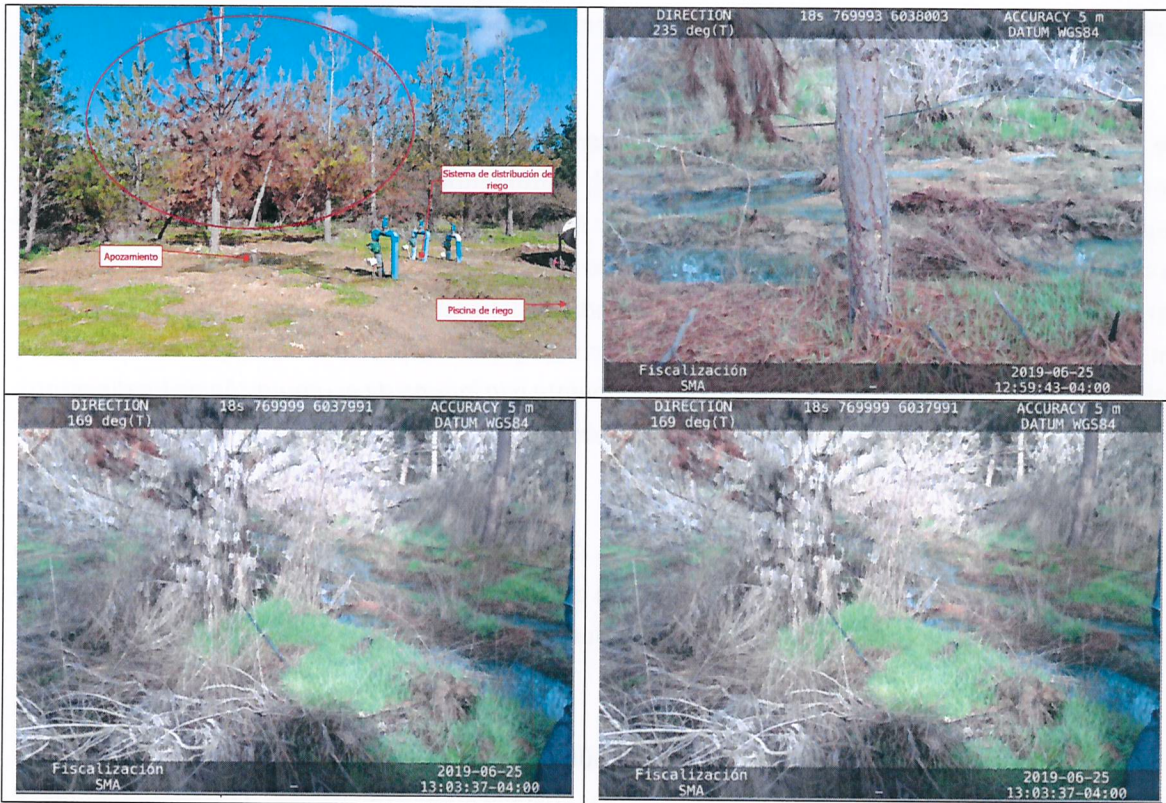
Figura 4. Sistema de distribución de riego y apozamiento de líquido.

195. Que, al respecto, el informe de fiscalización DFZ-2019-786-VII-RCA establece que se evidenció que el riego con purín tuvo una distribución no homogénea en el terreno, generando saturación del suelo, evidenciándose apozamientos y

muerte de individuos de la especie *Pinus radiata* en una franja claramente delimitada, que se inicia a los pies de la piscina de riego, proyectándose hacia el sureste, abarcando una superficie aproximada de 0,5 hectáreas. Las siguientes imágenes evidencian lo indicado por la División de Fiscalización:

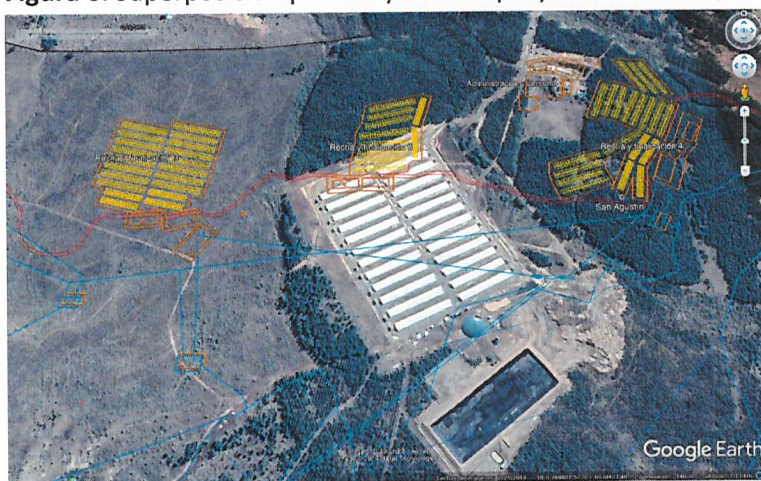
Figura 6. Superposición plano lay-out del proyecto evaluado, respecto de la superficie construida.

230. Que, en resumen, se constató que en el sector denominado “Recría y Finalización N° 6”, se construyeron pabellones en forma diferente a lo evaluado, en cantidad, tamaño y distribución. Ello se evidencia en la siguiente figura, correspondiente a una superposición del plano lay-out adjunto en anexo 3 de la primera adenda de la evaluación del proyecto “Optimización del Sistema de Manejo de Purines del Primer Grupo de 24 Pabellones del Plantel Porcino de 10 Mil Madres, San Agustín del Arbolito”, con respecto a la imagen satelital de fecha 25 de febrero de 2019, obtenida mediante el software Google Earth Pro.
