FORMULA CARGOS QUE INDICA A TRESOL LIMITADA

RESOLUCIÓN EXENTA N° 1 / ROL F-046-2019

2. El proyecto “Vertedero Privado de Lodos Orgánicos” (en adelante, el Proyecto), se encuentra ubicado en el camino a Lago Ranco, a 9 kilómetros al este de la ciudad de Río Bueno, en el sector de Cachillague, comuna de Río Bueno, Provincia de Valdivia, X Región de Los Lagos.

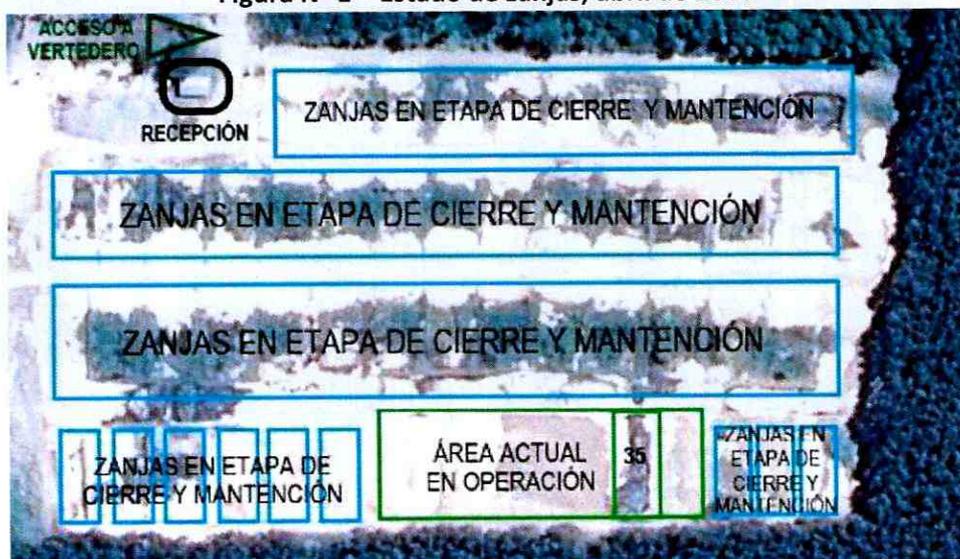
Figura N° 1 – Estado de zanjas, abril de 2018

12.4. En cuanto al porcentaje de llenado de las zanjas, se informa que las zanjas 1 hasta la 34 se encuentran en etapa de cierre y mantención. En específico, el informe técnico señala lo siguiente: **(i)** las zanjas 1 hasta la 30 se encontraban cerradas e inhabilitadas para la recepción de lodos. Se señala que cada zanja cerrada tiene una capa de suelo de 0,45 metros, más una capa de vegetación para protegerlo de la erosión; **(ii)** las zanjas 31 (2.015 m³ de capacidad total), 32 (1.990 m³) y 33 (1.860 m³), se encontraban en etapa de cierre y mantención; **(iii)** la zanja 34 (1.860 m³) habría tenido su último ingreso de lodos en febrero de 2018, al momento de informe se encontraba en etapa de cierre; **(iv)** la zanja 35 se encontraba operativa para la recepción de lodos orgánicos, con un volumen disponible de 2.050 m³, y; **(v)** la zanja 36 no estaba operativa, correspondiendo a una zona disponible para la habilitación de una nueva zanja de recepción de lodos.

De acuerdo a lo informado, se indica que el Proyecto contaba con aproximadamente un 20% de capacidad útil de recepción, al momento del informe. La distribución de las zanjas se aprecia en el siguiente esquema:

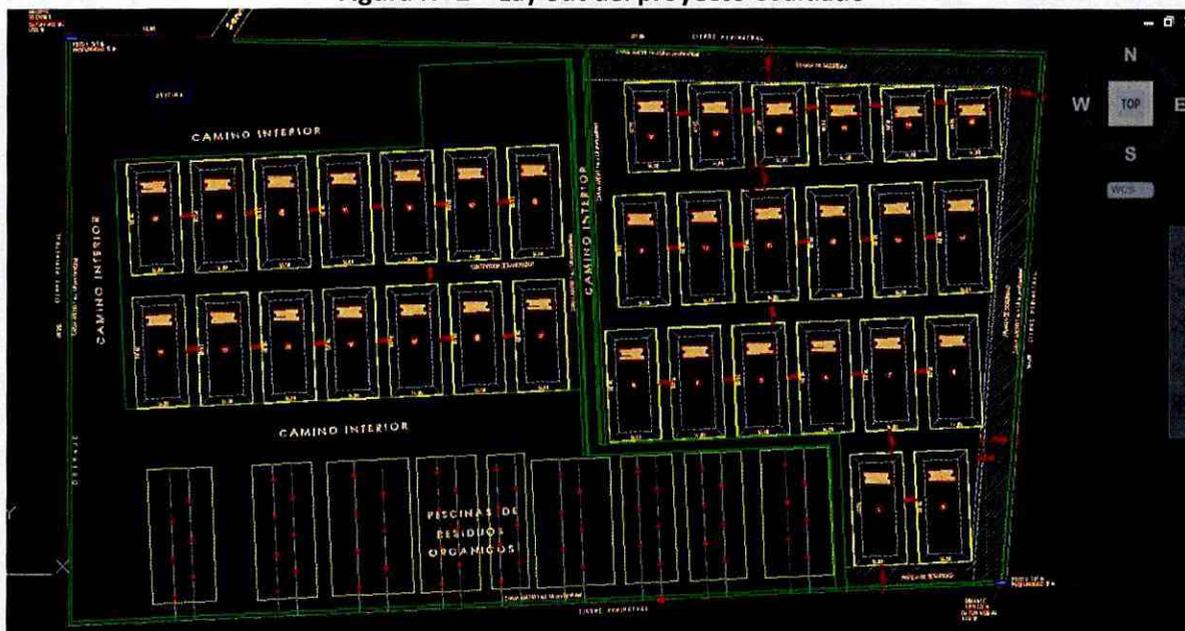
Figura N° 2 – Lay out del proyecto evaluado

39. Adicionalmente, se ha determinado que Tresol ha excedido la cantidad de zanjas proyectadas para el Proyecto. El layout presentado en la evaluación ambiental de la modificación del Proyecto, daba cuenta de 34 zanjas y 9 piscinas de residuos orgánicos, según se aprecia a continuación:

40. De acuerdo a lo señalado en esta resolución, en abril de 2018, Tresol informó sobre 36 zanjias en ejecución. Luego, en agosto de 2018, refirió la existencia de 40 zanjias. En la inspección ambiental desarrollada el 31 de enero de 2019, la Empresa informó sobre 53 zanjias en proceso de sellado, una zanja en operación y cinco zanjias adicionales disponibles.

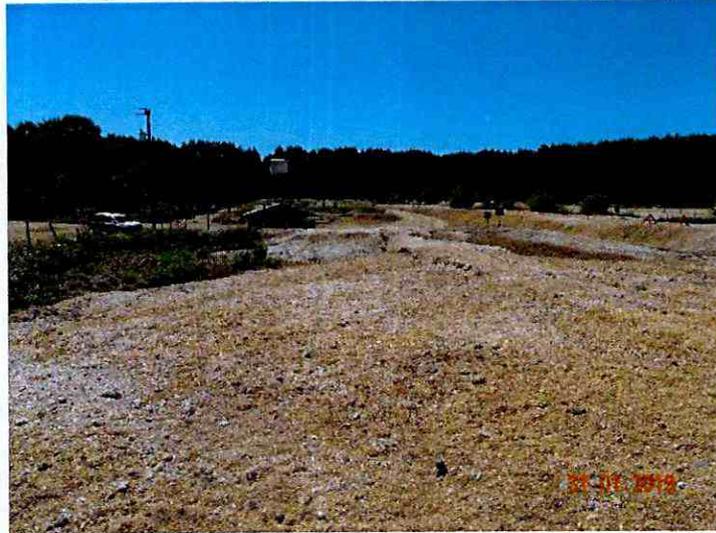
Imagen N° 1 – Lugar de ubicación de pozo 1 (Oeste)

54. Según señala el IFA 2019, no fue posible encontrar el pozo habilitado aguas abajo del vertedero, en el sector oeste del predio; como declara el representante legal de la Empresa, “*éste habría sido tapado debido a la construcción de una zanja para recepción de lodos*”, por lo que se están realizando los monitoreos en un “pozo de control”. A continuación se aprecia el sector donde debiera estar ubicado el pozo aguas abajo del vertedero:

55. Según se ha razonado, la realización de monitoreos trimestrales en un pozo de terceros, corresponde al cumplimiento de otra obligación de monitoreo, que no exime en caso alguno a la Empresa de su deber de mantener en funcionamiento los pozos 1 y 2 en ambos extremos del vertedero. Ello permite concluir que Tresol se encontraría en incumplimiento de la exigencia de habilitar 2 pozos de monitoreo, aguas arriba y aguas abajo del vertedero, pues no se encuentra habilitado el pozo 1 (aguas abajo, sector oeste).

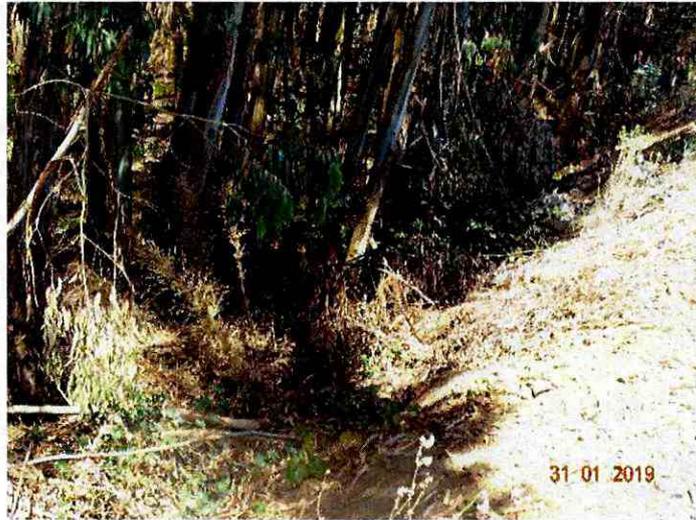
Imagen N° 2 – Inexistencia de cerco perimetral en sector sur del predio

de relleno en ese sector, lo cual habría dañado el cerco existente". Ello se aprecia en la siguiente imagen:

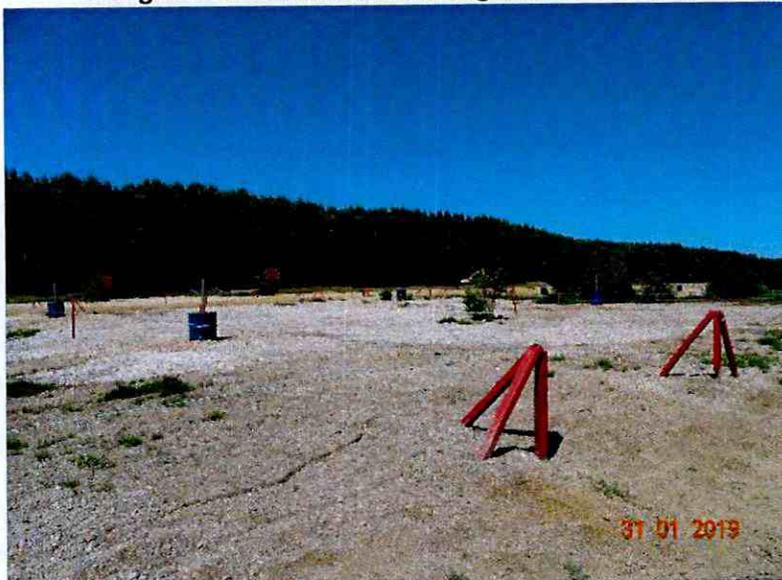
Imagen N° 3 – Ausencia de revegetación de zanjas

67.4. Tratándose del IFA 2019, es posible constatar en terreno que no existe revegetación alguna respecto a las zanjas que se encuentran cerradas. Ello da cuenta de una completa ausencia de revegetación, en circunstancias que existen zanjas que se encuentran cerradas hace años; ello vulnera la medida de la RCA, que exige una revegetación gradual a medida que se van llenando las zanjas. La situación se puede constatar, a modo ejemplar, en la siguiente fotografía:
