FORMULA CARGOS QUE INDICA A ESSAL S.A., TITULAR DE LA UNIDAD FISCALIZABLE "ESSAL ANCUD."

RESOLUCIÓN EXENTA N°1/ROL D-205-2019

2002, que aprueba el proyecto “Tratamiento y Disposición Final de las Aguas Servidas de Ancud” (“RCA N° 1706/2002”).

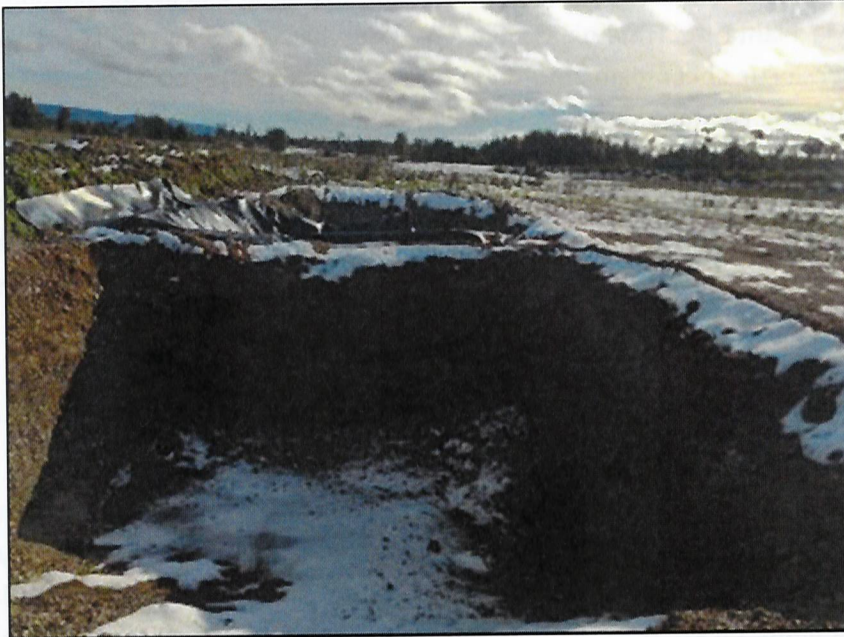
Fiscalizable, a partir de la inspección efectuada el día 19 de junio de 2017. En tal oportunidad, los fiscalizadores de esta Superintendencia se constituyeron en el Sector Degañ y Sector Puntra Estación para efectos de inspeccionar la aplicación de lodos al suelo en el Fundo Crucero y Predios aledaños. En el sector Puntra Estación, predio de propiedad del Sr. Oscar Villarroel, constataron la existencia de 2 pozos en las Coordenadas 600552 Este 5330996 Norte; el primero, impermeabilizado con geo membrana de 1mm y; el segundo, a la intemperie, es decir, que no contaba con cobertor (ver Fotografía 1, incorporada en IFA DFZ-2017-118-X-RCA-IA).

Fotografía 1: pozo a la intemperie (al frente) y pozo impermeabilizado (atrás)

20. Que, la circunstancia descrita en el apartado anterior constituye un incumplimiento al Considerando N° 5.1.1.4 de la RCA N° 1706/2002.

N°	Hechos constitutivos de infracción	Condiciones, normas y medidas eventualmente infringidas
1	Depósito permeable: se constató la existencia de un depósito que no había sido impermeabilizado.	RCA N° 1706/2002. Considerando 5.1.1.4: Los lodos serán dispuestos en un depósito que será impermeabilizado con una capa de arcilla y una lámina de polietileno de 1 mm de espesor con lo cual se evitará una posible contaminación de las napas subterráneas.
2	Deficiente aplicación de lodos al suelo: se estableció que los biosólidos no se adhieren al suelo, generando zonas de pozas.	RCA N° 1706/2002 Considerando 5.1.1.8: Los usos posteriores de este lodo deberán ser definidos por la entrada en vigencia de la nueva normativa sobre disposición de lodos que se encuentra en estudio en CONAMA. De no contar con dicha normativa al momento de completar la capacidad de este recinto de almacenamiento, se coordinará con CONAMA la mejor forma de disposición de estos lodos, la cual puede incluir su traslado a vertedero autorizado o un posible uso alternativo.

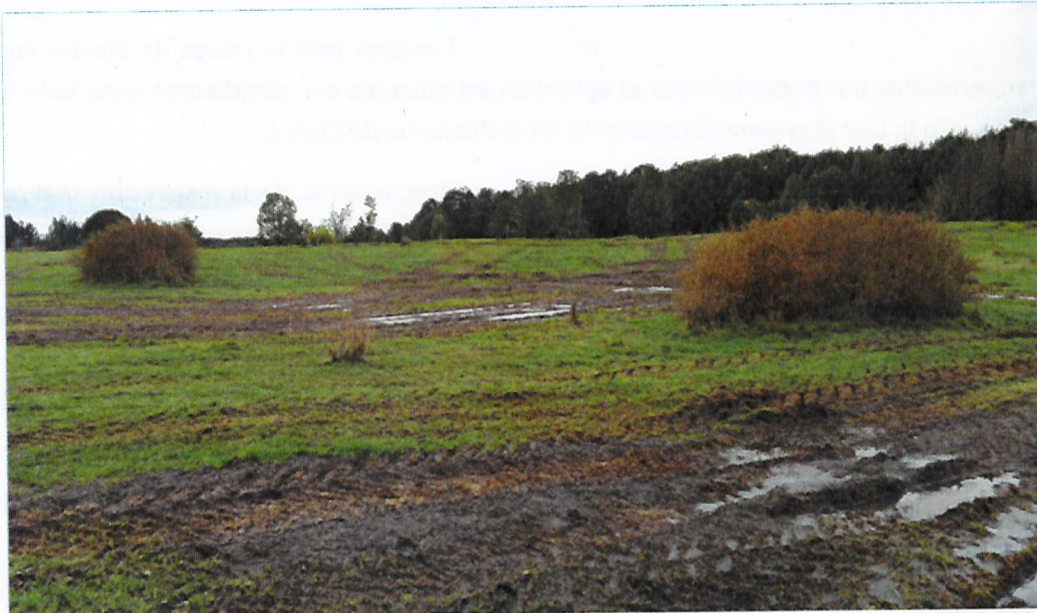
v. Al realizar el recorrido con trabajadores del predio, se constató que el potrero P1.5, terreno de aplicación tipo cobertera, se observó en el suelo el biosólido aplicado, no quedando incorporado este biosólido en el suelo, sino que, en superficie por lo que se genera algunas áreas con consistencia barrosas.

Fotografía 2: potrero p 1.5 con biosólidos dispuestos que no se incorporaron al suelo y formó zonas barrosas

33. Que, a partir del análisis efectuado en la División de Sanción y Cumplimiento de esta Superintendencia, se estableció que la aplicación de lodos al suelo realizada por la titular en los predios inspeccionados no cumple con lo comprometido en el Considerando N° 5.1.1.8. de la RCA N° 1706/2002 en tanto infringe, además del artículo 19°, los artículos 4 letra b) y 14 del D.S. N°04/2009, toda vez que **se comprobó que los lodos no se encuentran adheridos al suelo, sino que, formando zonas de barro y pozas en los predios.** Lo anterior, produjo un riesgo de escurrimiento por efecto de la alta pluviometría existente en la comuna de Ancud y malos olores para los vecinos del sector

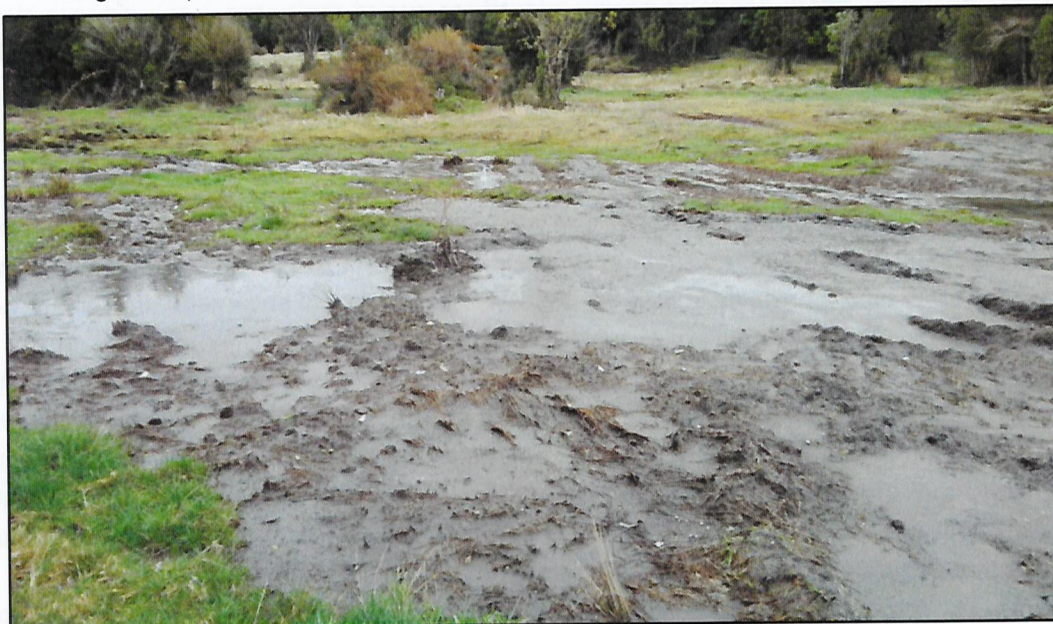
vi. Al recorrer otros sectores del predio, se constata que en superficie predial distinta al potrero P1.5 existe disposición de biosólidos entre arbustos y árboles, en superficie, al igual que en sectores sin vegetación a orilla de caminos. Se observa apozamiento de biosólidos dispuestos sin ningún control, zonas entre arbustos y árboles que hace imposible caminar sobre ellos por peligro de hundimiento, se constató olor característico de lodos de PTAS.

Fotografía 3: presencia de biosólidos, sector sur este del potrero p1.5, aproximadamente. a 417m.

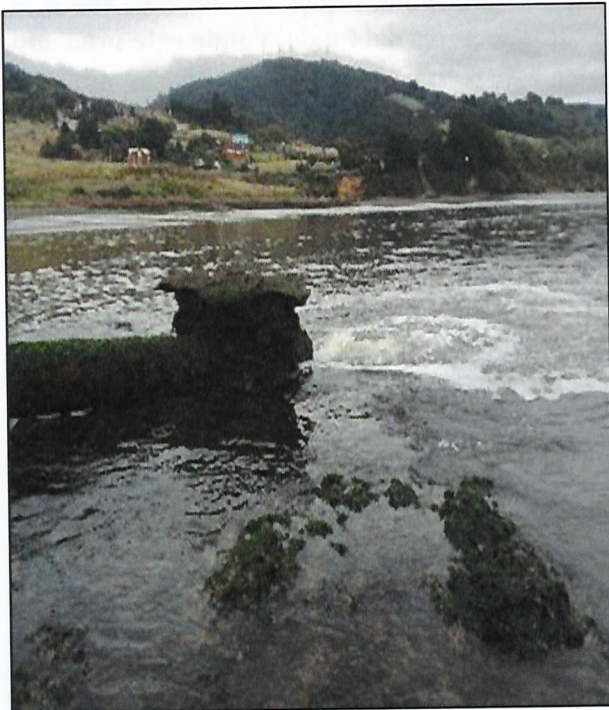
i. “Se observó el emisario submarino en período de baja mar constatando que su punto de descarga queda fuera del cuerpo de agua del sector costero de playa Fátima-Lechagua;

Fotografía 4: lugar de descarga del emisario

37. Que, en mérito de lo señalado por los fiscalizadores y el examen de las fotografías, es posible establecer que el emisario submarino presenta un estado deficiente, consistente en dos roturas considerables, signos de corrosión y no se encuentra sumergido en su totalidad.

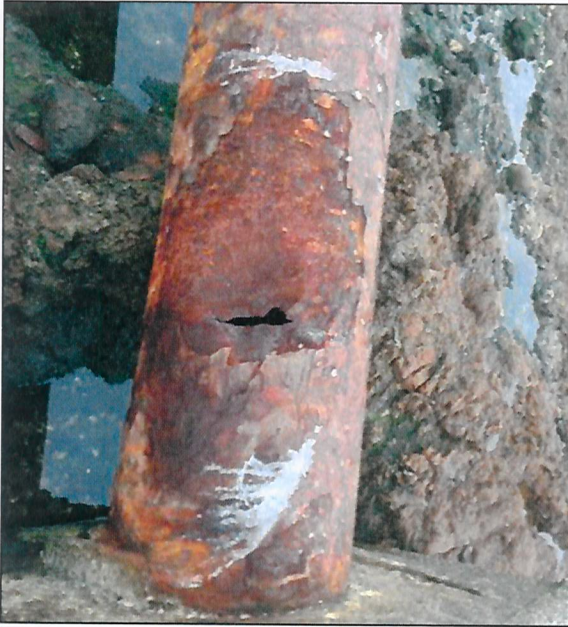
iii. El ducto es de acero y en él se observaron 2 orificios en su estructura con un diámetro aproximado de 10 cm además de presentar efectos de la corrosión.”

Fotografía 6: rotura del emisario.

N°	Hechos constitutivos de infracción	Condiciones, normas y medidas eventualmente infringidas
3	<p>Deficiente estado del emisario submarino: presenta dos roturas considerables, signos de corrosión y no se encuentra sumergido en su totalidad.</p>	<p>RCA N° 1706/2002.</p> <p>Considerando 5.2.4: El emisario de descarga considera una tubería de polietileno de alta densidad, ampliamente utilizado en estas condiciones, por su excelente comportamiento a condiciones extremas de corrosión. La longitud del emisario de descarga en su fase marina es de 2 m., y de un diámetro de 400 mm, el emisario deberá permanecer siempre sumergido.”</p>
4	<p>Omisión de entrega Programa de Vigilancia Ambiental (PVA): entrega incompleta de información y omisión absoluta de entrega con posterioridad a julio de 2017.</p>	<p>RCA N° 1706/2002.</p> <p>Considerando 5.2.7. Para corroborar lo señalado en la evaluación ambiental se implementará un programa de vigilancia ambiental que tendrá las siguientes características. El efluente cumplirá cabalmente los requisitos de calidad que exige la norma de emisión de efluentes (D.S. N° 90; Tabla 4), el plan de vigilancia considera el monitoreo de los siguientes componentes:</p> <ol style="list-style-type: none"> 1) Efluente 2) Columna de agua. 3) Asociaciones macrobentónicas 4) Banco de extracción artesanal de moluscos.” <p>Las Tablas N° 3, 4 y 5 establecen la periodicidad en que que deberán entregarse estos Planes de Vigilancia Ambiental, señalando que deberá entregarse en 4 oportunidades durante el primer año.</p> <p>Considerando 5.2.12. Dependiendo de los resultados del seguimiento de los componentes ambientales marinos, si estos indicasen que el impacto causado por la operación del proyecto no es significativo en acuerdo con la autoridad competente, y a la luz de los resultados, se podría reducir la frecuencia de los monitoreos.</p>

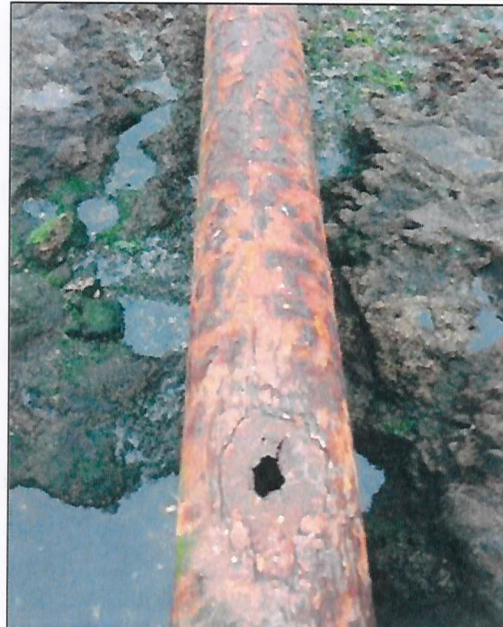
Fotografía 7: rotura del emisario.
