**FORMULA CARGOS A EMPRESA DE LOS
FERROCARRILES DEL ESTADO**

RES. EX. N° 1/ROL D-003-2020

Santiago, 23 ENE 2020

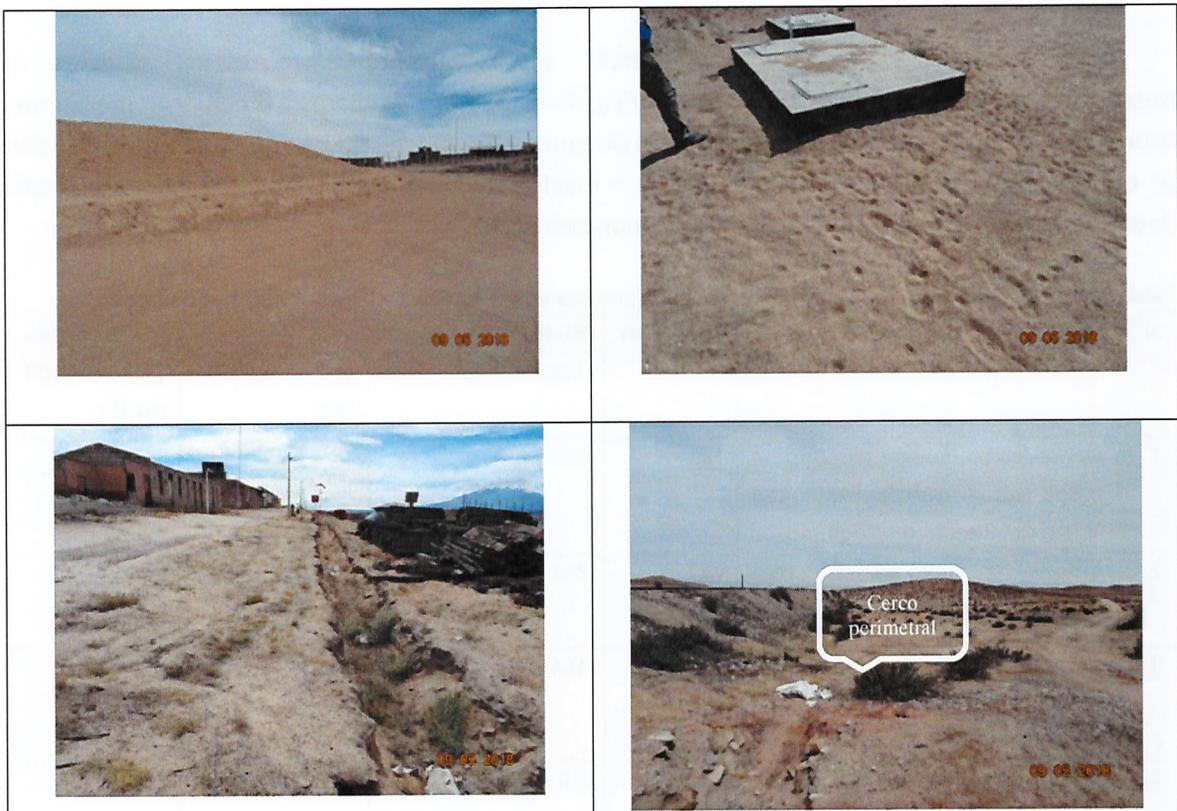
a) Al interior del depósito se observaron fecas y huellas de animales; y en el exterior, se evidenció que el depósito mantenía un cierre perimetral, observándose especies vegetacionales en sus taludes.

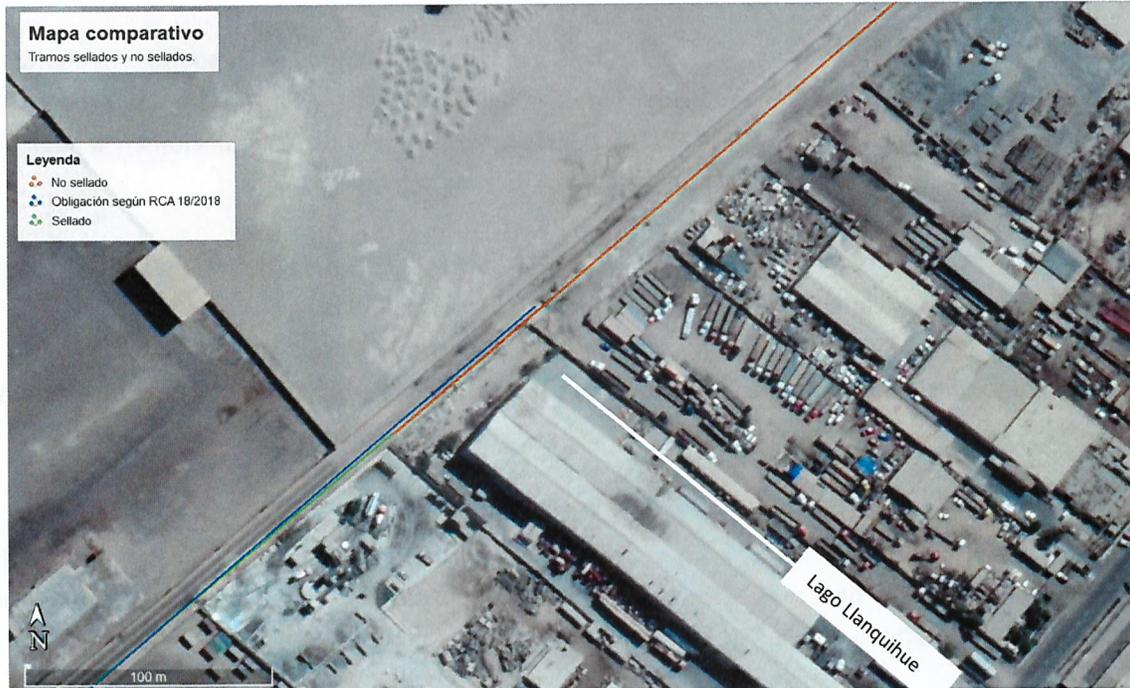
a) Tramo correspondiente a 80 metros al sur de calle Lago Llanquihue.

Fuente: Elaboración propia, en base a Informe de Fiscalización Ambiental DFZ-2018-1000-XV-RCA-IA, complementado por informe técnico "Reporte de Análisis de sellado con asfalto Vía Férrea Ferrocarril Arica La Paz", con fecha 14 de agosto de 2019.

90. En consecuencia, las áreas identificadas precedentemente cuya forma de remediación contemplaba el sellado mediante carpeta asfáltica, carecen de éste a la fecha.

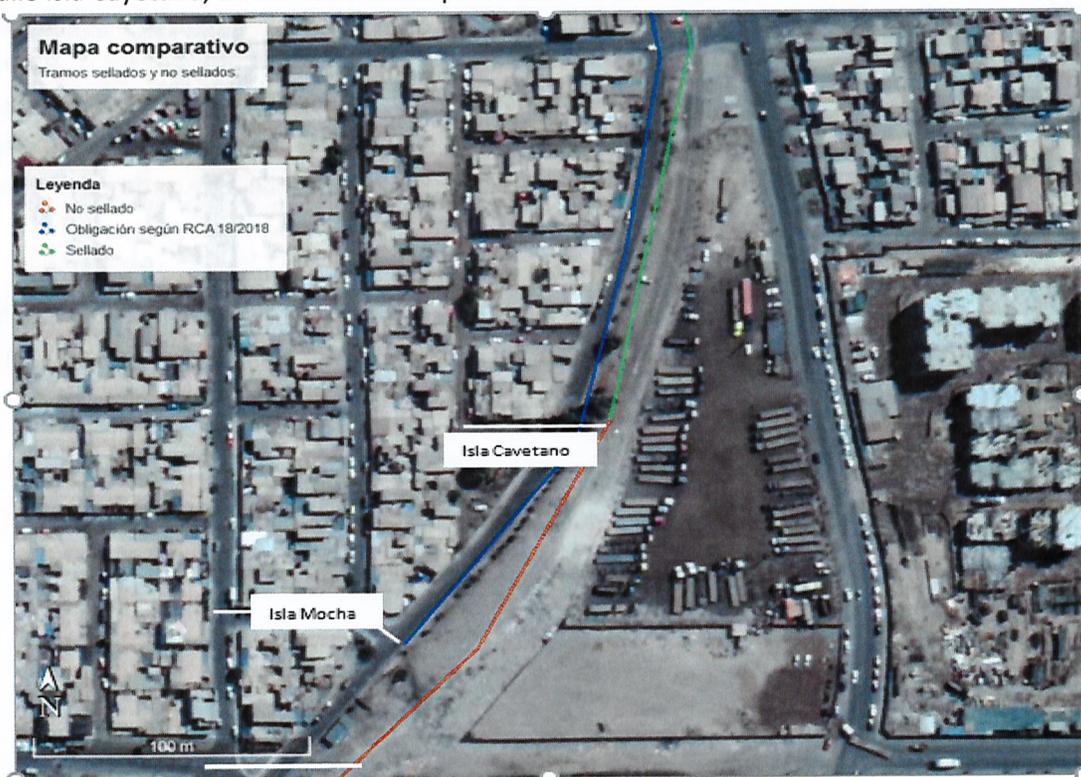
b) Tramo comprendido entre calle Isla Mocha y calle Isla Cayetano, de una extensión aproximada de 120 metros.

Fuente: Elaboración propia, en base a Informe de Fiscalización Ambiental DFZ-2018-1000-XV-RCA-IA, complementado por informe técnico "Reporte de Análisis de sellado con asfalto Vía Férrea Ferrocarril Arica La Paz", con fecha 14 de agosto de 2019.

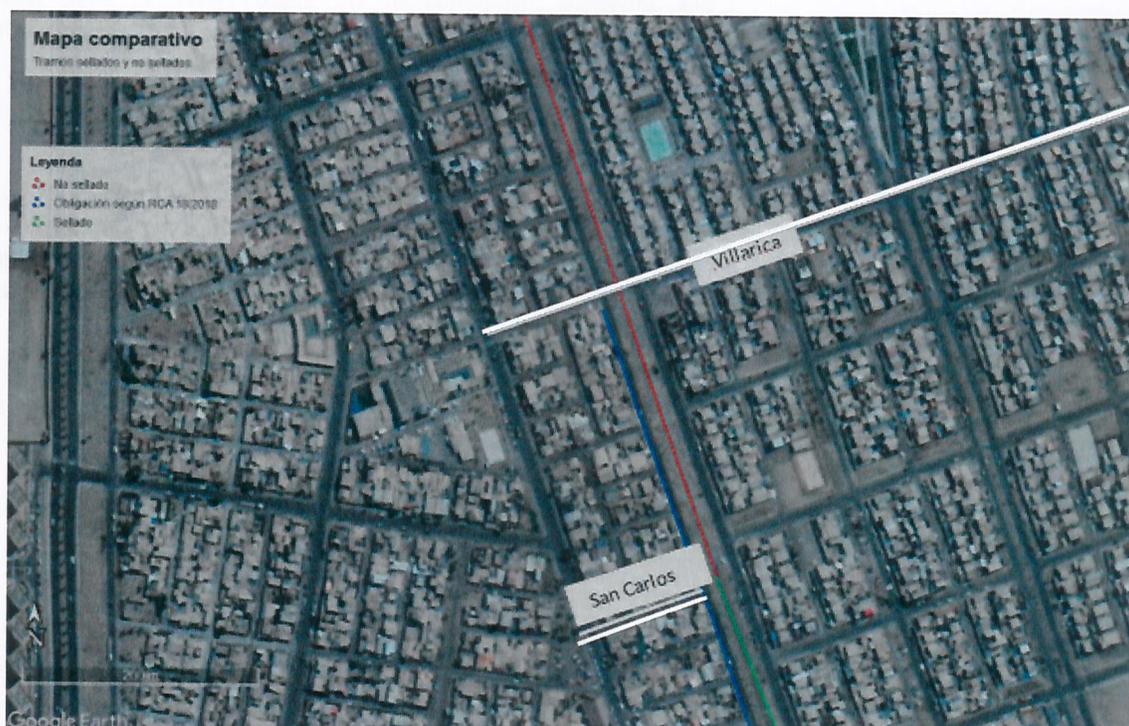
c) Tramo comprendido entre calle San Carlos y Avenida Villarrica, de una extensión aproximada de 243 metros.

Fuente: Elaboración propia, en base a Informe de Fiscalización Ambiental DFZ-2018-1000-XV-RCA-IA, complementado por informe técnico "Reporte de Análisis de sellado con asfalto Vía Férrea Ferrocarril Arica La Paz", con fecha 14 de agosto de 2019.

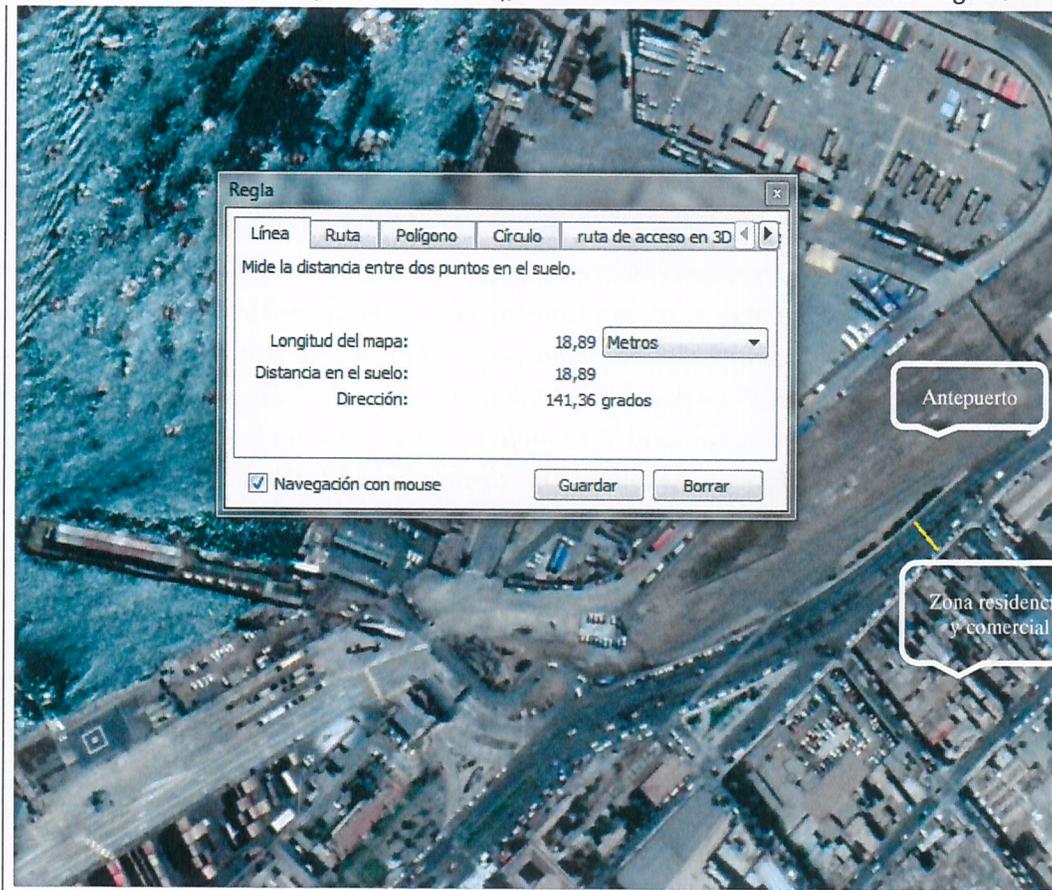
Imagen 1: Fotografía aérea que da cuenta de la distancia entre el sector “Antepuerto” y la zona residencial y comercial de Arica (18,89 metros aproximadamente), zonas definidas como “Sector Puerto” según el PMIZPPA
