**FORMULA CARGOS QUE INDICA A VIÑA
APALTAGUA LIMITADA**

RES. EX. N°1/ ROL F-003-2020

I. Antecedentes del Proyecto

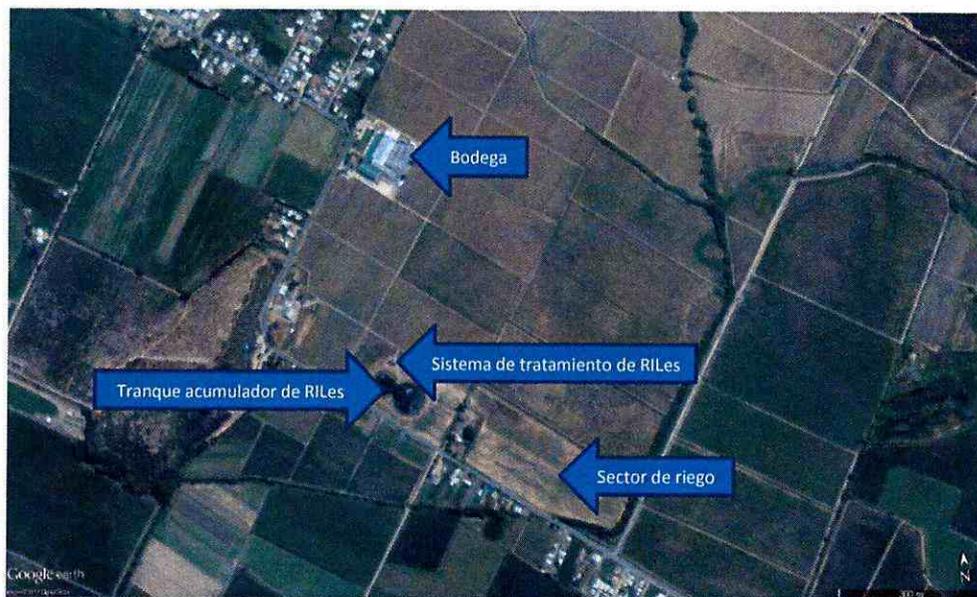
Imagen Nº 2: Plano de la unidad fiscalizable

Figura 2. Layout del proyecto (Fuente: Google Earth, 2017).

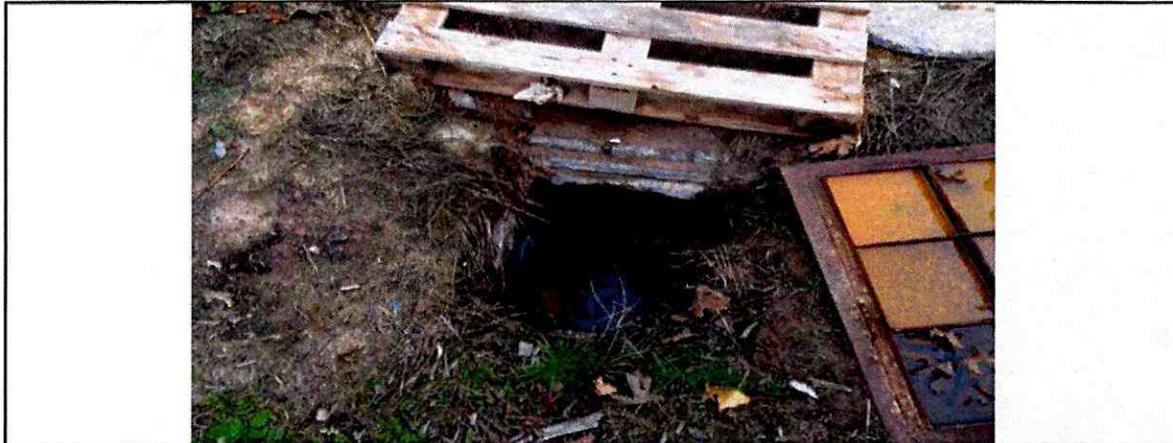
Imagen N° 3: Fotografía de la Cámara donde se aplica soda cáustica

10°. Que, sin embargo, conforme a lo indicado en el Informe de Fiscalización, la PTR no contaría ni con Estanque de Neutralización ni con Estanque de Bombeo. Debido a la falta de estas partes del sistema, la aplicación de la soda cáustica se estaría realizando en una pequeña Cámara subterránea por la cual pasa la corriente de RILes, Cámara que estaría ubicada antes de la Unidad de Remoción de Sólidos, y no después³ (véase Imagen N° 3 de esta Resolución) Imagen N° 1: Ubicación de la unidad fiscalizable. La inexistencia de un Estanque de Neutralización es relevante, ya que al no existir un área de acumulación de los RILes, disminuye el tiempo de contacto entre los mismos y la soda cáustica, afectando así la eficacia del tratamiento. Asimismo, la ubicación de la Cámara subterránea –previa a la Unidad de Remoción de Sólidos- deriva en que exista una mayor presencia de sólidos en el tratamiento, lo cual también afecta la eficacia de mezclado entre la soda y los RILes. Igualmente, en la fiscalización se constató que la PTR cuenta con un Decantador no contemplado en la RCA, que el Aireador no funcionaba correctamente y que la empresa no acreditó haber ejecutado las mantenciones anuales del Tranque Acumulador.

Fotografía 7.	Fecha: 16-05-2017.	
Coordenadas DATUM WGS84 HUSO 19	Coordenada Norte: 6.166.243	Coordenada Este: 292.205
Descripción medio de prueba: Cámara donde se aplica soda cáustica para el control del pH de todos los RILes generados por Viña Apaltagua.

11º. Que, en consecuencia, se concluye que Viña Apaltagua Limitada estaría incumpliendo la medida consistente en tratar los RILes generados por la Viña mediante la correcta operación de la PTR. Considerando que la medida detallada es central e irremplazable en lo relativo a impedir los efectos de contaminar el suelo, las aguas subterráneas y la atmósfera, se concluye que se configuraría una infracción que incumpliría gravemente las medidas para eliminar o minimizar los efectos adversos provocados por el proyecto, de acuerdo a lo previsto en la respectiva Resolución de Calificación Ambiental.

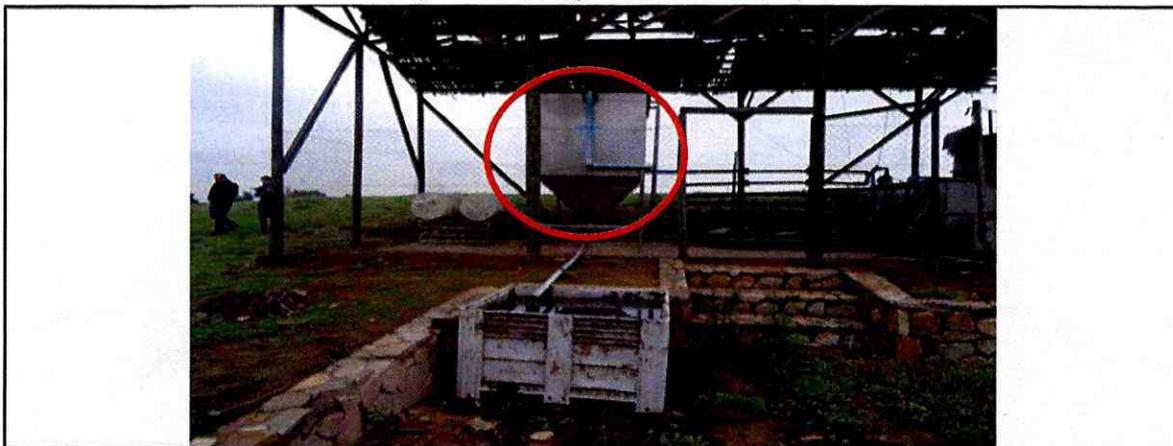
Imagen Nº 4: Fotografía del Decantador

Fotografía 4.	Fecha: 16-05-2017.	
Coordenadas DATUM WGS84 HUSO 19	Coordenada Norte: 6.166.090	Coordenada Este: 292.367
Descripción medio de prueba: Decantador.
