**FORMULA CARGOS QUE INDICA CONTRA
CONSTRUCTORA VILLARRICA LIMITADA**

RES. EX. N°1/ ROL D-040-2020

1. Que, Constructora Villarrica Limitada (en adelante, "Constructora Villarrica" o "el titular"), Rol Único Tributario N° 79.775.930-9, es titular del proyecto "Relleno Sanitario Comuna de Villarrica", calificado ambientalmente de manera favorable, mediante Resolución Exenta N° 19, de 27 de enero de 1999, de la Comisión Regional del Medio Ambiente de la Región de la Araucanía ("RCA N° 19/1999").

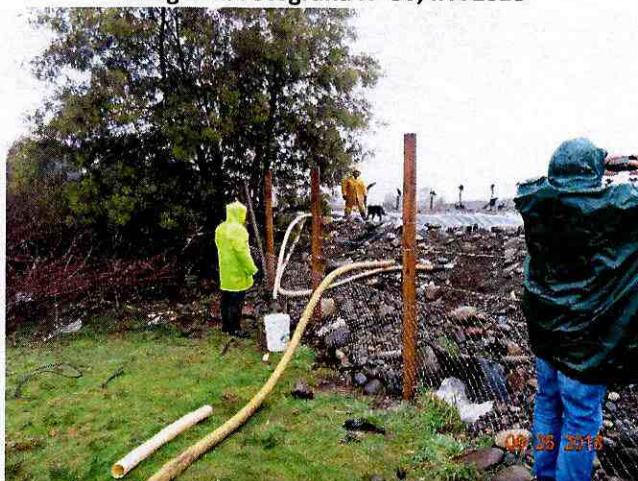
Imagen 1. Fotografía N° 30, IFA 2018

28. En relación con este hallazgo, en actividad de inspección ambiental realizada con fecha 26 de junio de 2018, funcionarios de la SMA, CONADI y Seremi de Salud constataron que el RSV no cuenta con una recirculación de los lixiviados. Además, se constató la existencia de una laguna de lixiviados, la cual al momento de la inspección no estaba recibiendo líquidos. También se observaron mangueras instaladas en el piso del frente de trabajo, cercanas a la laguna de acumulación, las cuales cruzan un camino interno y dan hacia el predio colindante. En resumen, el acta concluye que *“el titular no realiza recirculación de sus líquidos lixiviados, todos son evacuados hacia el exterior”*. En las siguientes fotografías, tomadas en la actividad de inspección, se observan las mangueras instaladas en el frente de trabajo y cómo éstas cruzan el camino interno para dar hacia el terreno adyacente:

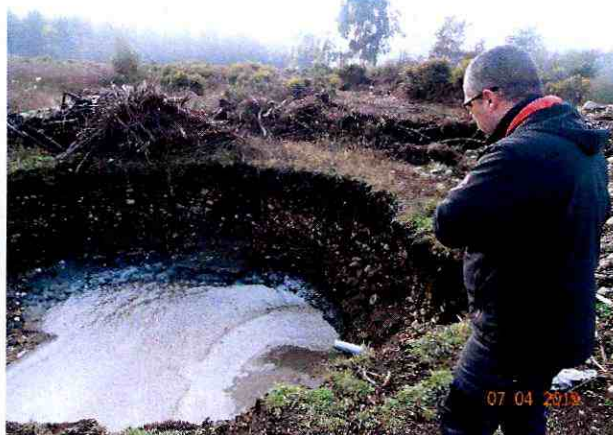
Imagen 3. Fotografía N° 4, IFA 2019

30. Por su parte, en actividades de inspección de fecha 4 de julio y 8 de octubre de 2019, personal de esta Superintendencia pudo constatar que la situación no había cambiado con respecto al año anterior, evidenciándose sólo el uso de una motobomba y mangueras en una esquina de la zanja, no constando la instalación del sistema de tuberías comprometido en la RCA. Además, en acta de inspección ambiental de 4 de julio de 2019 se constató que se realizó una descarga de lixiviados hacia un pozo fuera del predio del proyecto, el cual no contaba con impermeabilización, efectuando una descarga directa al suelo:

31. En la fotografía se observa el “pozo” con forma circular, de diámetro 7 m y 2,5 m de profundidad aproximadamente. Tal como se observa, se constataron los líquidos de la actual zanja de disposición infiltrando directamente al suelo (excavación). Cabe señalar que, posteriormente, esta descarga fue suprimida por el titular y se normalizó hacia la laguna de lixiviados, como consta en el acta de inspección de fecha 8 de octubre de 2019.

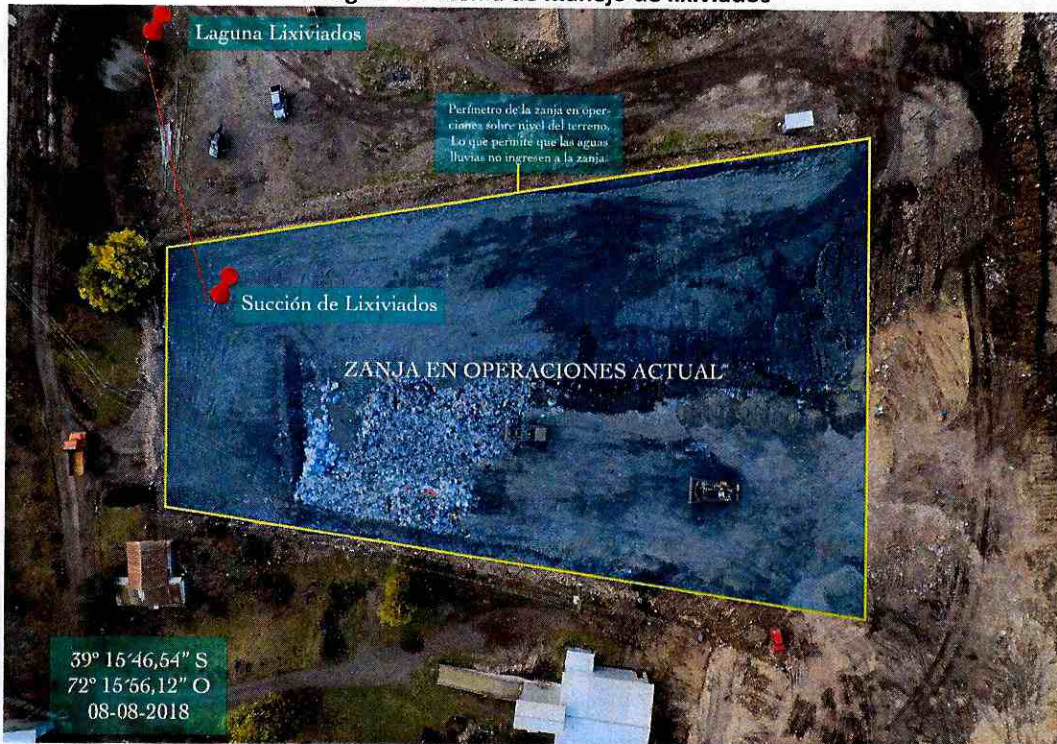
Imagen 4. Sistema de manejo de lixiviados

32. Adicionalmente, se cuenta con la información sobre el sistema de captación y control de líquidos lixiviados del Relleno, entregada por el titular en presentación de 13 de agosto de 2018, a propósito del requerimiento de Res. Ex. D.S.C. N° 904/2018. El titular adjunta imagen de Google Earth, indicando un punto donde se encontraría la succión de lixiviados, y otro donde estaría la laguna de acumulación:

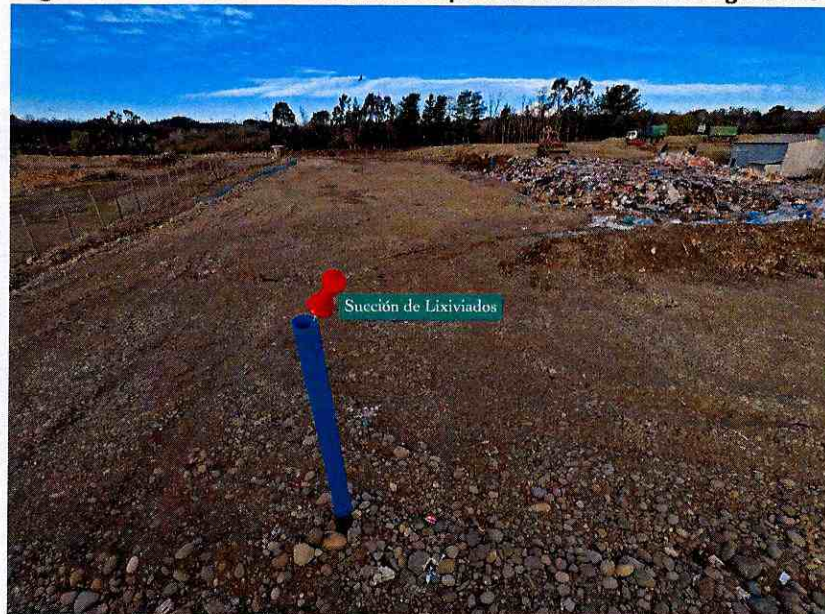
Imagen 5. Punto succión de lixiviados respuesta del titular 13 de agosto 2018

33. Además, entrega fotografías de los puntos antes señalados, del equipo de bombas y mangueras para la extracción de lixiviados:

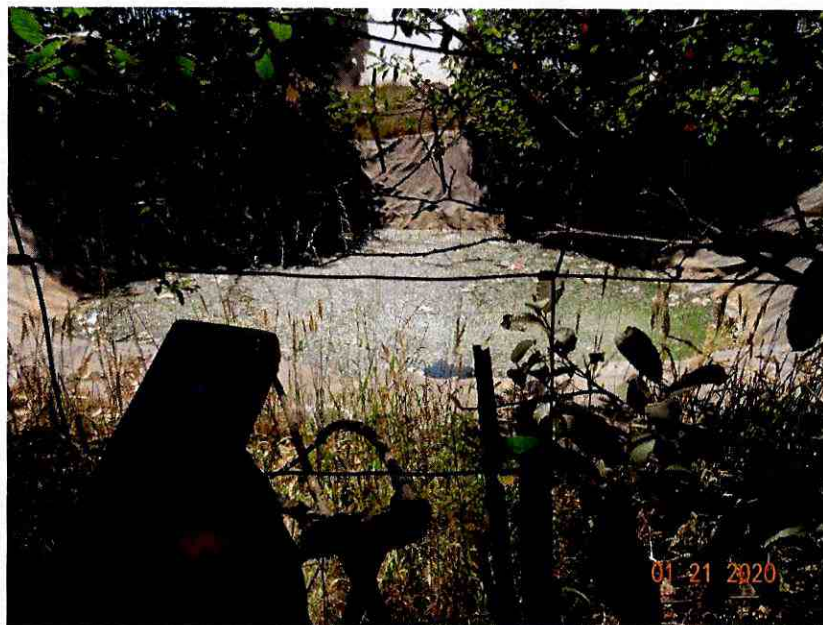
Imagen 8. Fotografía N° 12, IFA 2020

34. Finalmente, en inspección ambiental de fecha 21 de enero de 2020, funcionarios de la SMA constataron que, en el perímetro Noroeste del RSV y contiguo al camino, se encontraba la piscina de lixiviados en cuyo interior se observó acumulación de líquidos que no copaba la capacidad total de la piscina. Tampoco se observó recirculación de líquidos a la masa de residuos:

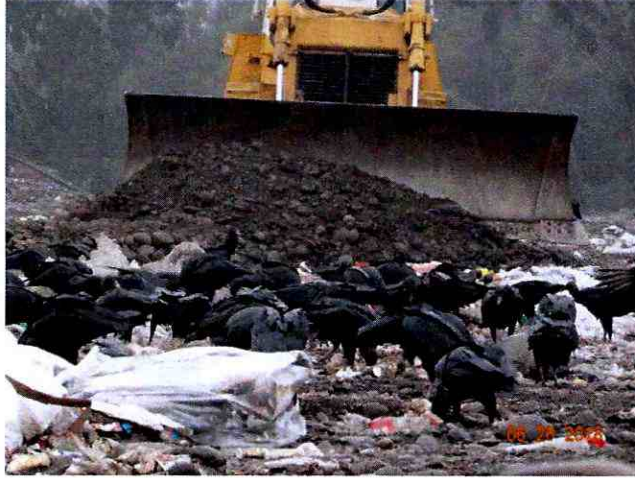
Imagen 9. Fotografía N° 3 IFA 2018

52. Por su parte, en dicha zanja se evidenció una alta presencia de jotes y otras aves carroñeras por la acumulación de mucha basura y cobertura incompleta. De acuerdo con lo consignado en acta, se percibieron malos olores y un deficiente trabajo en la cobertura final, observándose basura al descubierto.

54. En las siguientes fotografías, se puede observar la presencia de aves carroñeras sobre la zanja de trabajo, basura a la intemperie, y la cobertura incompleta en algunos sectores, con material pétreo arenoso:

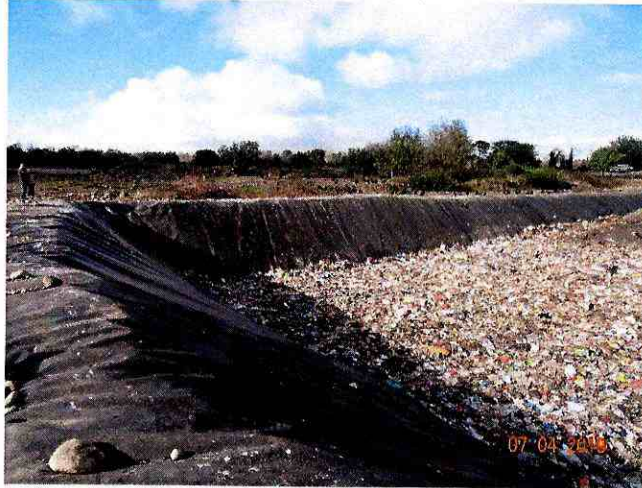
Imagen 11. Fotografía N° 5, IFA 2019

55. Por su parte, durante la inspección de fecha 4 de julio de 2019, se constató la existencia de una amplia superficie con basura sin cobertura de tierra o material (30 m x 40 m aprox.), siendo informado por el Sr. Díaz, que llevaría alrededor de una semana en esas condiciones. Cabe señalar que, durante todo el día en que se desarrolló la inspección, no se observó ningún trabajo de maquinaria realizando la cobertura de estos residuos descubiertos. Por otra parte, se constató basura dispersa en varios sectores aledaños al frente de trabajo, tanto en la zona perimetral como en otras áreas que se encontraban cerradas con cobertura final, principalmente plásticos.

56. A continuación, en la primera fotografía, se observa parte de los residuos sólidos sin cobertura al interior de la zanja de disposición actual; por su parte, en la segunda, es posible observar el material de cobertura final en una zanja cerrada, con material pétreo:

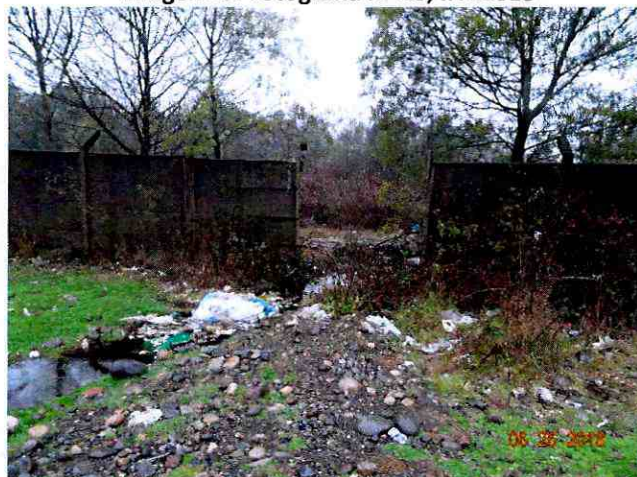
Imagen 13. Fotografía N° 13, IFA 2018

64. Respecto a este hallazgo, en inspección ambiental de fecha 26 de junio de 2018, se pudo constatar que el cerco perimetral no cuenta con las condiciones de limitación del RSV. Específicamente, se constató en distintos lados áreas sin cerco perimetral, como puede observarse en diversas fotografías (N° 14, 15 y 16 del IFA 2018), facilitando el acceso de animales y personas ajenas a las faenas propias de éste:

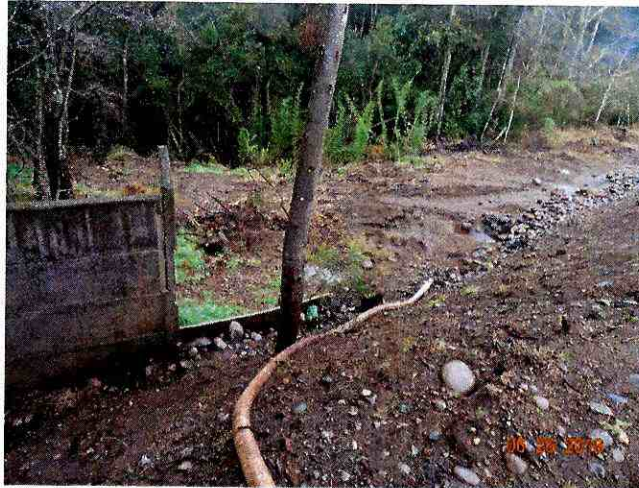
Imagen 14. Fotografía N° 16, IFA 2018

65. En el caso de la última fotografía, sólo a modo ilustrativo, pudo constatarse que, en el lado Sur del perímetro del Relleno, no hay cerco perimetral en un tramo de 25 metros aproximadamente.

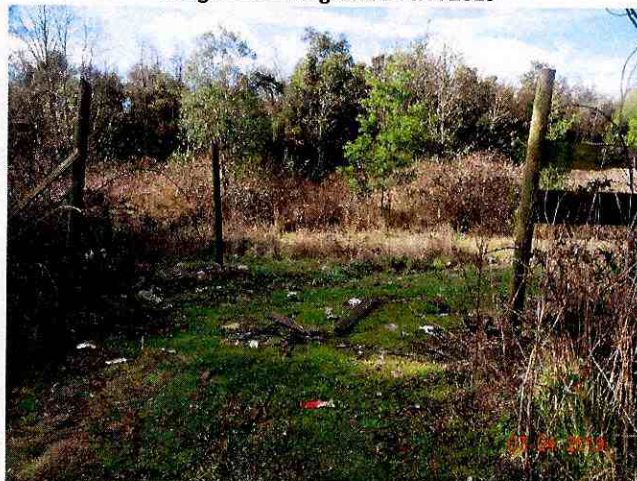
Imagen 15. Fotografía 14 IFA 2019

67. En tanto, se señala que por el lado Este del RSV faltaría un tramo de cerco de pandereta de unos 6 m aproximadamente, con un paso abierto directo al predio vecino, que correspondería a una empresa de áridos de nombre “Donimo” de propiedad del Sr. Rubén Rosas Alarcón, según lo informado por el Sr. Díaz. Esto puede observarse en la siguiente fotografía, donde además se aprecia la construcción del cerco con estacas y alambres:

68. Cabe señalar que en inspección de fecha 26 de junio del 2018, el titular había informado que el cerco de panderetas del lado Sur se iba a construir una vez se terminara de construir la actual zanja de disposición de RSD, lo que, de acuerdo con el IFA 2019, no se habría llevado a cabo.

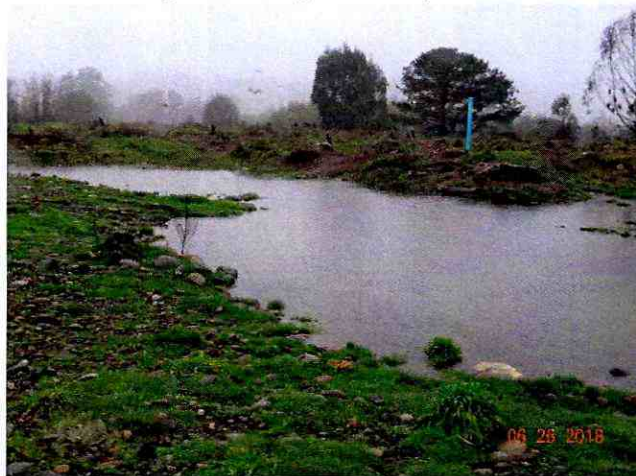
Imagen 16. Fotografía N° 26, IFA 2018

84. En la siguiente fotografía, se puede observar la acumulación de agua estancada en el Relleno, por el lado Norte del frente de trabajo:

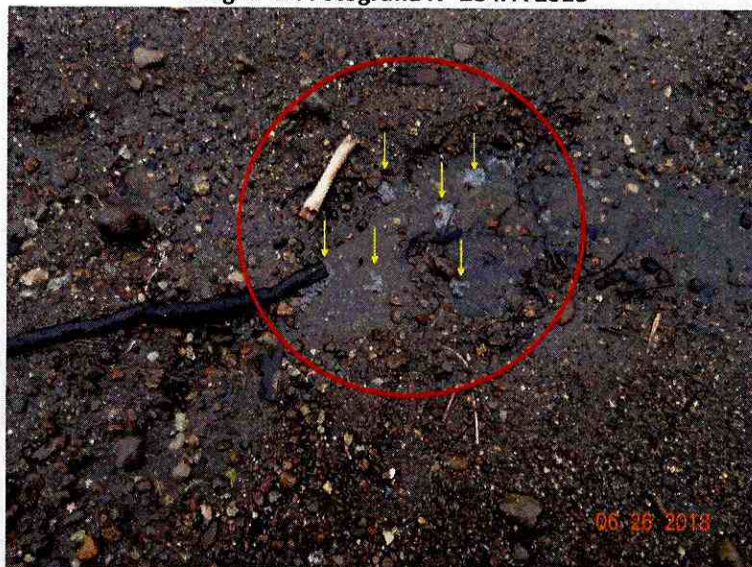
Imagen 17. Fotografía N° 28 IFA 2018

87. En primer lugar, se constató en inspección de 26 de junio de 2018, que en el lado posterior del frente de trabajo se percibía olor a biogás; esto, debido a la falta de sistema de venteo de gases del interior de la disposición de basura, ya que no había chimeneas. En efecto, tal como se observa en la fotografía N° 28 del IFA 2018, se verificó el burbujeo producto de la salida de biogás desde el nivel del Relleno en pozas de agua. En la fotografía se indica con flechas amarillas las burbujas de biogás que emanan del suelo:

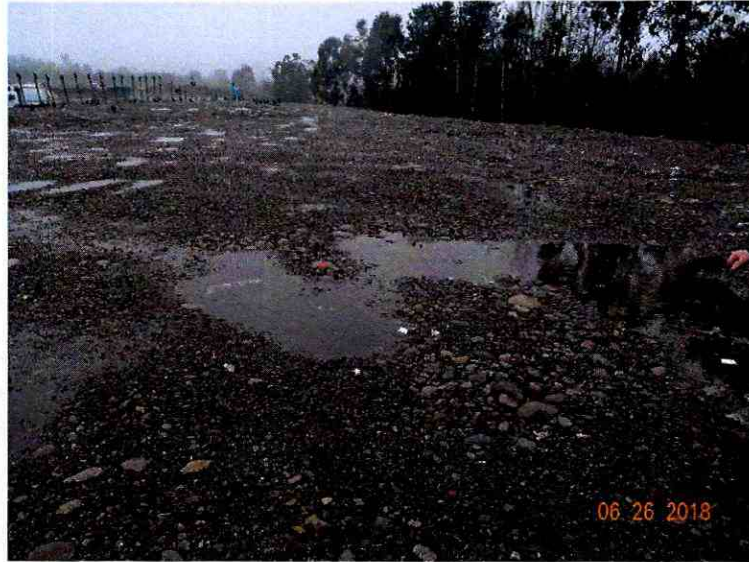
Imagen 18. Fotografía N° 29 IFA 2018

88. Por su parte, en sectores antiguos del RSV, por el lado Norte y Sur de la zanja activa de trabajo, se observó que no existían chimeneas de biogás. Además, en dicha inspección se constató que el titular no había realizado las obras correspondientes a las construcciones de chimeneas en la zanja activa. Finalmente se observó que, en zanjas cerradas con cobertura final, tampoco se instalaron chimeneas de ventilación, percibiéndose un fuerte olor a biogás. Lo anterior fue registrado mediante la siguiente fotografía:

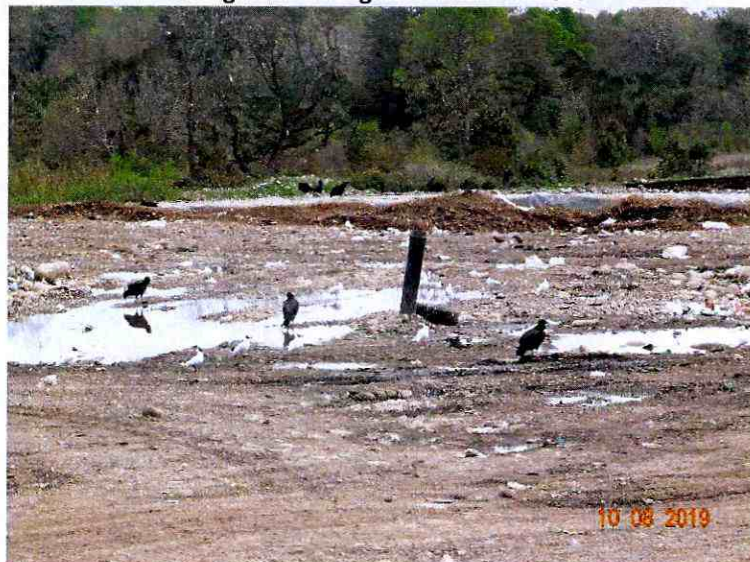
Imagen 19. Fotografía N° 17 IFA 2019

89. En tanto, en inspección de 4 de abril de 2019, se constata por parte de funcionarios de la SMA que, en la zanja de disposición activa, existía sólo una chimenea para la ventilación de biogás. Posteriormente, con fecha 8 de octubre de 2019, se constata la instalación de una segunda chimenea. Pudo constatarse, adicionalmente, que estas chimeneas no contaban con grava en un radio de 25 cm. Además, en recorrido realizado en las dos inspecciones, se percibieron por parte de los fiscalizadores fuertes olores a biogás en la zona donde se ubican las zanjias cerradas. En las siguientes fotografías se observan las chimeneas N° 1 y N° 2 instaladas en la zanja de disposición activa:

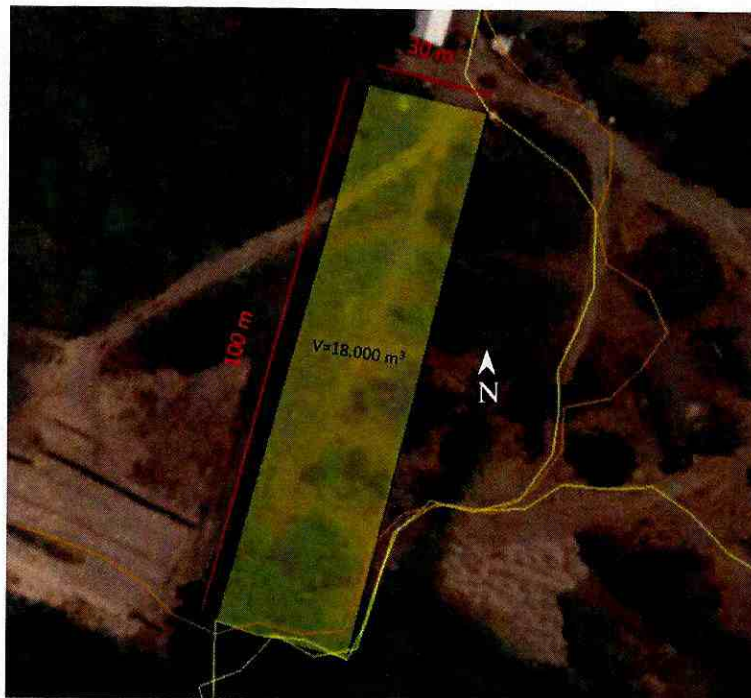
Figura 1. Zanja nueva en construcción, IFA 2018

96. Al respecto, cabe señalar que en el IFA 2018, a propósito de la fiscalización del estado de ejecución del proyecto, se georreferencia una zanja en construcción, arrojando las siguientes dimensiones: 100 m de largo x 30 m de ancho x 6 m de profundidad (promedio), lo que equivaldría a 18.000 m³ de volumen por disposición de RSD. A continuación, se muestra la siguiente figura, a partir de la georreferenciación realizada:

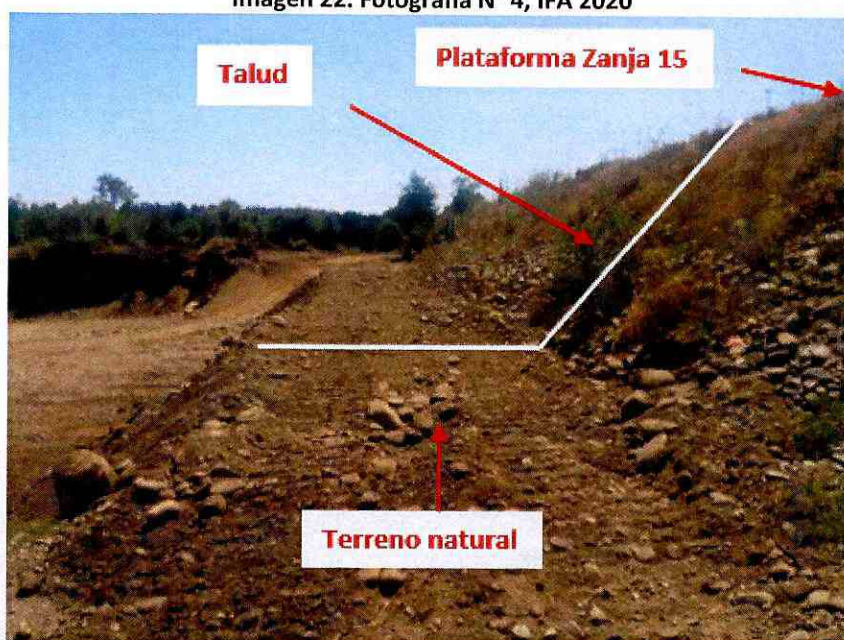
Imagen 22. Fotografía N° 4, IFA 2020

105. De la medición señalada previamente, se determinó que los residuos dispuestos al interior de las zanjas han excedido la cota del terreno, alcanzando en algunos sectores una altura de casi 3 metros. Esto puede observarse en la siguiente fotografía, del IFA 2020:
