**FORMULA CARGOS QUE INDICA A LIPESED S.A.**

**RES. EX. N° 1/ ROL F-023-2020**

**Antofagasta, 11 de mayo de 2020.**

1. Lipesed S.A. (en adelante “LIPESED”), Rol Único Tributario N° 96.943.390-7, es titular del proyecto “Mejora Ambiental Planta Lipesed”, cuya Declaración de Impacto Ambiental (en adelante “DIA”) fue aprobado por la Comisión Regional del Medio Ambiente de la Región de Antofagasta, mediante su Resolución Exenta N° 13/2004 (en adelante “RCA N° 13/2004”), de fecha 30 de enero de 2004.

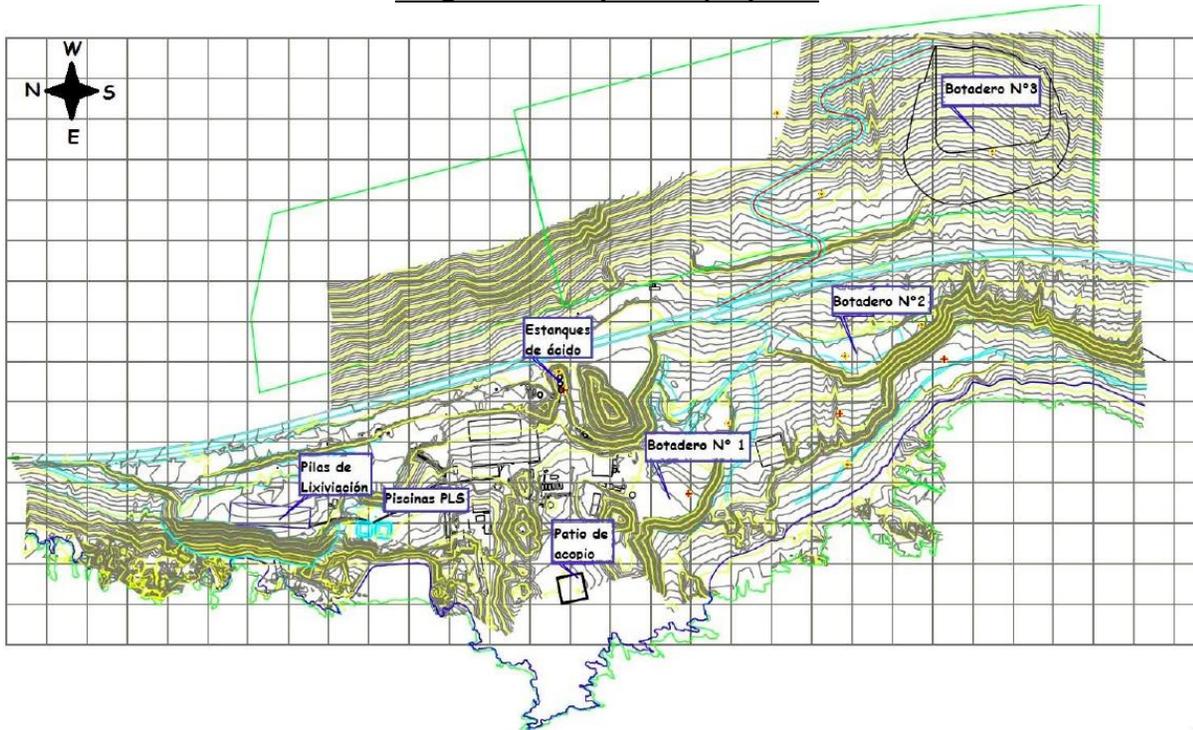
### Imagen N° 1 – Layout del proyecto.

3. El comentado proyecto consiste la introducción de mejoras en la gestión ambiental de una planta de tratamiento de minerales oxidados, para la obtención de cátodos de cobre. Dicha planta se ubica en el lado sur de la ciudad de Tocopilla, y se beneficia de minerales de cobre que son entregados por diversas minas, a través de un contrato sustentado con el poder de compra de ENAMI.

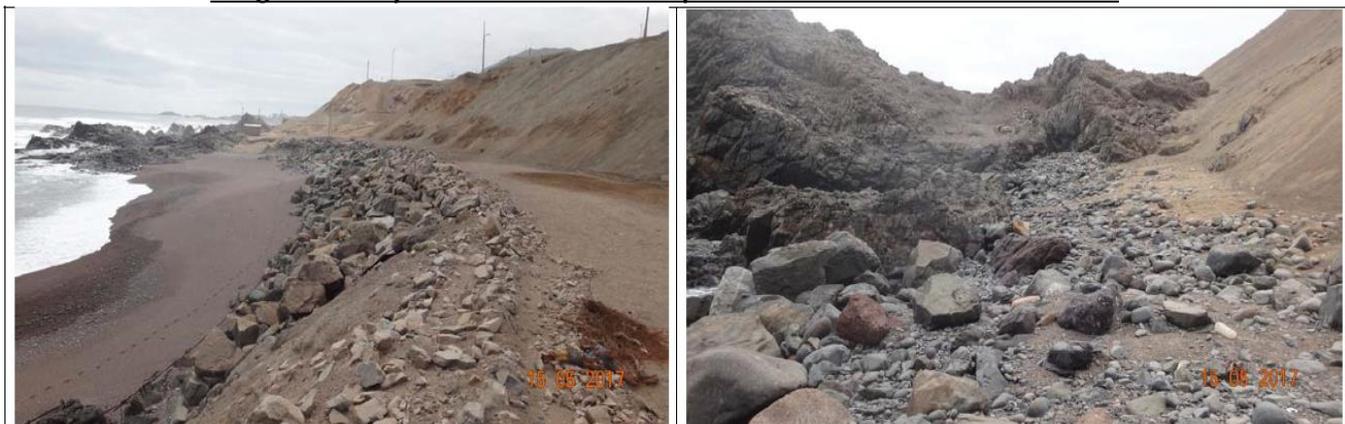
**Imágenes N° 3 y 4 – Enrocado interrumpido frente a las Pilas de Lixiviación.**

6. En este orden de ideas, en la comentada actividad de inspección fue posible constatar que la planta se encontraba fuera de operación. Tal como se describe en la Imagen N° 2, el recorrido se inició con la visita a las Pilas de Lixiviación – ubicadas en el sector norte de la planta – donde fue posible advertir que el enrocado se encontraba interrumpido, como es posible apreciar en las Imágenes N° 3 y 4.

Fotografía 1.	Fecha: 15-05-2017	Fotografía 2.	Fecha: 15-05-2017
Coordenadas UTM Datum WGS84 Huso 19	Norte: 7.553.126    Este: 374.579	Coordenadas UTM Datum WGS84 Huso 19	Norte: 7.553.126    Este: 374.579
Descripción medio de prueba: Enrocado sector Pilas de Lixiviación.		Descripción medio de prueba: Sector sin enrocado en el área de las Pilas de Lixiviación.

N°	Hechos constitutivos de infracción	Condiciones, norma o medida infringidas
1	<p>No haber desarrollado las obras de mejoramiento de sectores propensos a sufrir los embates de las mareas, conforme a lo señalado en la RCA N° 13/2004, toda vez que:</p> <p>a) En el sector de las Pilas de Lixiviación, ubicadas en el norte de la planta, el enrocado no es continuo y presenta cortes.</p> <p>b) En el sector del Botadero N° 1, el enrocado no se encontraba construido.</p> <p>c) En el sector del Botadero N° 2, no se encontraba construido el enrocado ni el sistema de detección de fugas.</p>	<p><b>RCA N° 13/2004 “Mejora ambiental Planta Lipesed”</b></p> <p><b>Considerando 6.</b> <i>Que, las características de la condición actual y contexto histórico de la planta Lipesed y diferenciación con Planta Diana anterior, son las siguientes: [...] En el mismo ámbito y respecto a las obras planteadas de mejoramientos, el enrocado o muro de protección está proyectado para todos los sectores propensos a sufrir los embates de las mareas. Estos botaderos de ripios antiguos fueron dejados por anteriores faenas mineras, y se ubican en terrenos que actualmente son de la propiedad de Lipesed S.A. y se han incluido en su proyecto, con el fin de evitar futuros daños al ecosistema marino, aun cuando estos botaderos no tienen ninguna relación con Lipesed S.A.</i></p> <p><b>DIA “Mejora ambiental Planta Lipesed”.</b> Punto 1.3.2. Protección de los Botaderos Antiguos. <i>Para los Botaderos de ripios antiguos ubicado en el borde costero del sector norte, actualmente fuera de operación, se proyecta la construcción de un muro de hormigón, enrocados de protección al pie del talud en el sector playa y enrocados en las entradas del mar para disminuir la energía del run-up. Además en el sector playa se construirá un sistema de detección de fugas consistente en una zanja impermeabilizada.</i></p> <p><b>Considerando 8.2. Obras a ejecutar en los botaderos antiguos.</b> <i>Las obras diseñadas en este sector tendrán la función de proteger la base de los botaderos contra la erosión que puede provocar el oleaje del mar. El sector Norte contempla como primera medida la instalación de un enrocado donde existen las entradas naturales del mar, la función de estos enrocados es disminuir la energía del run-up con lo cual este no llegará violentamente a la base del botadero existente. Por otro lado se tiene el muro de contención, que tendrá como función evitar el arrastre de material fuera de los límites del muro y además evitar que el run-up ya disminuido en energía llegue a la base de botadero. [...]</i></p> <p><b>a) Obras a ejecutar en los botaderos N° 1 y 2.</b> <i>Con el fin de darle una estabilidad adecuada según el crecimiento proyecto para ambos botaderos se ejecutarán las siguientes obras: enrocados de protección al pie de los taludes de los botaderos y para el caso del botadero N°2 una berma intermedia de 6m de ancho, además contarán con sistema de detección de fugas consistentes en una zanja impermeabilizada y cámara de inspección que puedan servir para la recolección y evacuación de soluciones ante la eventualidad de un derrame. [...] Sin perjuicio de lo anterior los ripios presentan una baja toxicidad, según los análisis TCLP realizados, comparados con el proyecto “Reglamento Sobre Manejo Sanitario de Residuos Peligrosos”, del Ministerio de Salud, 1997.</i></p>

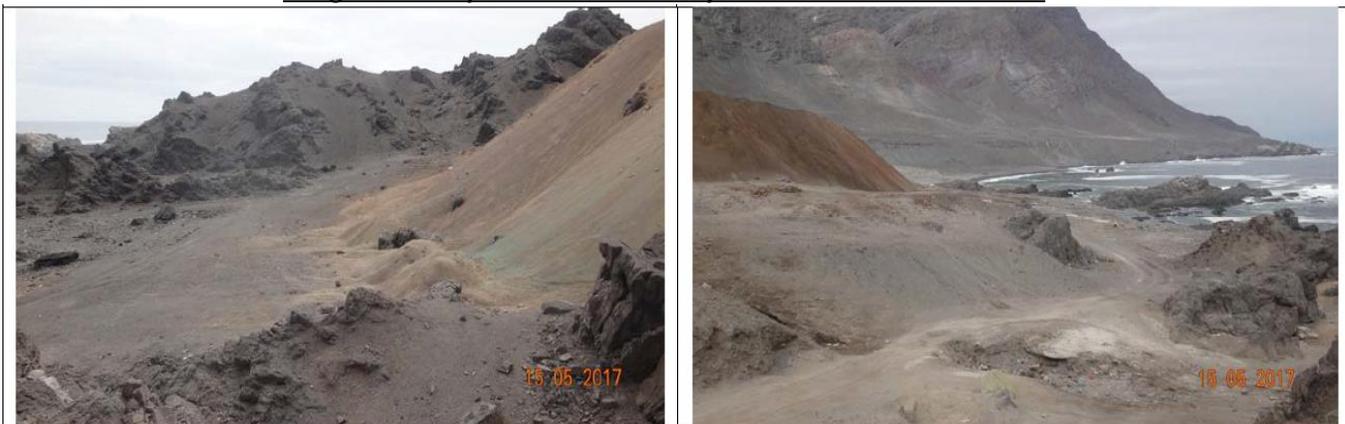
**Imágenes N° 5 y 6 – Botadero N° 1 y 2 sin enrocado construido.**

7. Luego, el recorrido continuó por la línea de costa hacia el sur, donde se encuentran emplazados los Botaderos N° 1 y 2, pudiendo advertir que no se encontraba construido el enrocado destinado a evitar la erosión por acción del mar. Adicionalmente, en el Botadero N° 2 no se había construido el sistema de detección de fugas.

Fotografía 3.	Fecha: 15-03-2017	Fotografía 4.	Fecha: 15-05-2017
Coordenadas UTM Datum WGS84 Huso 19	Norte: 7.552.629    Este: 374.642	Coordenadas UTM Datum WGS84 Huso 19	Norte: 7.552.629    Este: 374.642
Descripción medio de prueba: Sector botadero N° 1.		Descripción medio de prueba: Sector Botadero N°2.

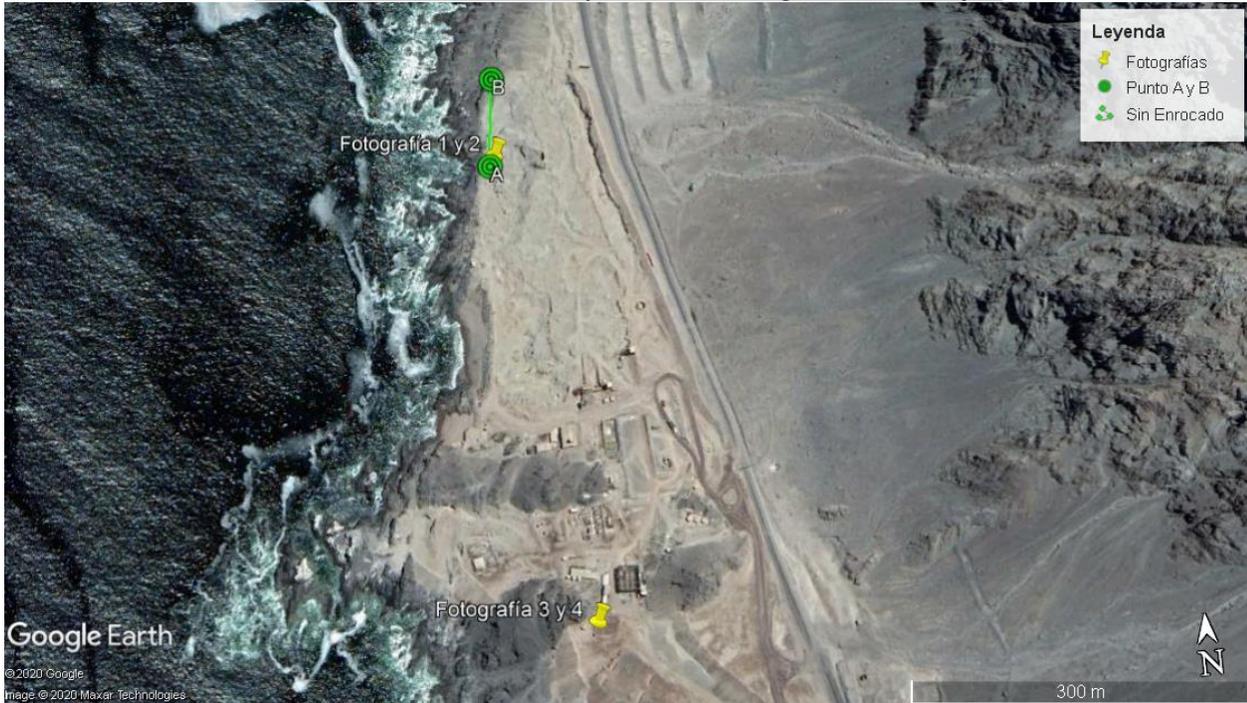
**Imagen N° 7 – Puntos de captura de las imágenes N° 3,4,5 y 6.**

8. Finalmente, con el objetivo de ilustrar el análisis realizado, en la Imagen N° 7 es posible observar los puntos desde donde fueron tomadas las imágenes N° 3, 4, 5 y 6, y el sector con el enrocado interrumpido según se describe en el considerando 6º de la presente Formulación de Cargos.
