FORMULA CARGOS QUE INDICA A LA ILUSTRE MUNICIPALIDAD DE AYSÉN

RES. EX. N° 1/ROL F-028-2020

Coyhaique, 26 MAY 2020

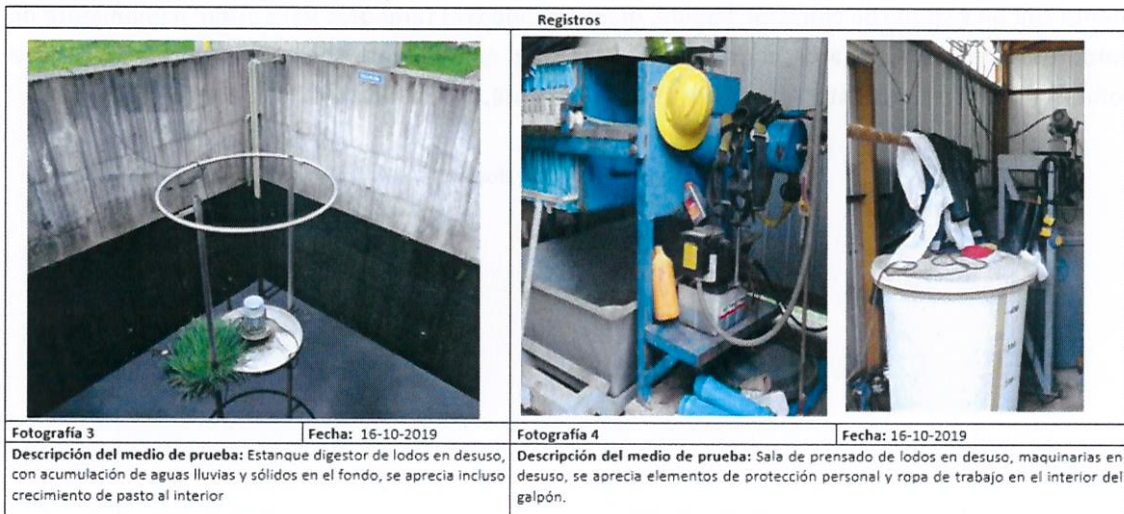
Imagen 3. Situación del sistema de tratamiento

13. Que, sin perjuicio de lo anterior, entre los hallazgos relevados durante la actividad de fiscalización ambiental, se constató que no hay tratamiento de lodos en la PTAS Mañihuales, por cuanto sólo uno de los dos reactores SBR se encontraba en operación, con lodo acumulado en su estanque, sobrepasando el nivel de las aguas, y emanando olor a fecas. Se constató que el estanque digester no es utilizado, se encuentra con acumulación de aguas lluvias y sólidos, y se ha formado pasto en su interior. También se constató que la maquinaria de prensado no ha sido utilizada para prensar lodos, utilizándose la sala de prensado como bodega de vestuario, materiales de insumos, repuestos, etc. Por último, se constató que no se realiza retiro de los lodos desde el proceso, ni tratamiento, ni extracción desde la PTAS de Villa Mañihuales.

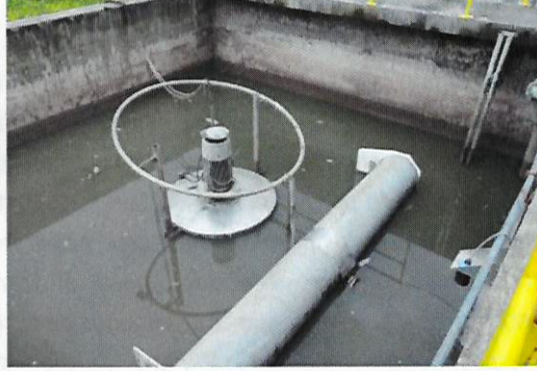
Fotografía 8	Fecha: 16-10-2019
Descripción del medio de prueba: Estanque aireación SBR-2, en operación de descarga hacia la cámara de contacto, se aprecia lodo acumulado en el estanque que sobrepasa el nivel de las aguas e incluso presenta crecimiento de pasto. Se percibe olor a fecas en el sector	
Fotografía 9	Fecha: 16-10-2019
Descripción del medio de prueba: Estanque aireación SBR-1, no está operativo. Se percibe olor a fecas en el sector

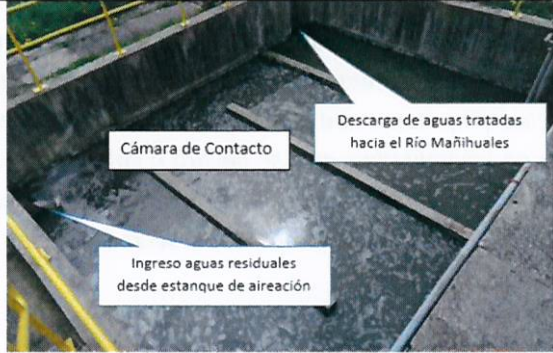
Imagen 4. Sistema de cloración

15. Que, sin perjuicio de lo anterior, personal de esta SMA constató que, al momento de la fiscalización ambiental, el sistema de cloración no estaba funcionando por cuanto la manguera que inyectaba cloro a la cámara de contacto no tenía flujo, siendo descargadas las aguas servidas sin clorar al Río Mañihuales. Del mismo modo, se constató que en vez de utilizar el sistema comprometido de cloración de cloro gas, la PTAS de Villa Mañihuales cuenta con un sistema de cloración líquida, manteniendo tres tambores para el almacenamiento de cloro líquido en la bodega de control de cloración, el cual debiera ser impulsado mediante una bomba a la cámara de contacto. Se constató, igualmente, olor a feca en la cámara de contacto.

<p>Cámara de Contacto</p> <p>Descarga de aguas tratadas hacia el Río Mañihuales</p> <p>Ingreso aguas residuales desde estanque de aireación</p>

<p>Manguera descarga cloro en cámara de contacto</p>

<p>Manguera de cloro sin descarga</p>		<p>Fotografía 10</p> <p>Fecha: 16-10-2019</p> <p>Fotografía 11</p> <p>Fecha: 16-10-2019</p>	
<p>Descripción del medio de prueba: Cámara de contacto, está ingresando agua turbia desde reactor SBR y sale en igual condición hacia el Río Mañihuales. Se percibe olor a feca en el sector</p>		<p>Descripción del medio de prueba: Manguera de descarga de cloro en la cámara de contacto, al momento de la fiscalización se levantó y se verificó que no estaba inyectando cloro. Se percibe olor a feca en el sector</p>

Registros	
  <p>Tambores de cloro líquido</p> <p>Bodega de control de cloro</p> <p>Bomba de inyección de cloro</p> <p>Manguera que lleva cloro hacia la cámara de contacto</p> <p>Manguera que retira cloro del tambor</p>	
<p>Fotografía 12</p> <p>Fecha: 16-10-2019</p>	
<p>Descripción del medio de prueba: Bodega de control de cloración cámara de contacto, se disponen 3 tambores de 200 l, aprox., de cloro líquido. Existe una bomba de inyección que impulsa cloro líquido desde un tambor y lo inyecta a la cámara de contacto en pulsaciones, al momento de la fiscalización se escuchan las pulsaciones emitidas por la bomba pero el sistema no está funcionando, toda vez que en la cámara de contacto no se aprecia salida de líquido desde la manguera (Fotografía N°11)</p>

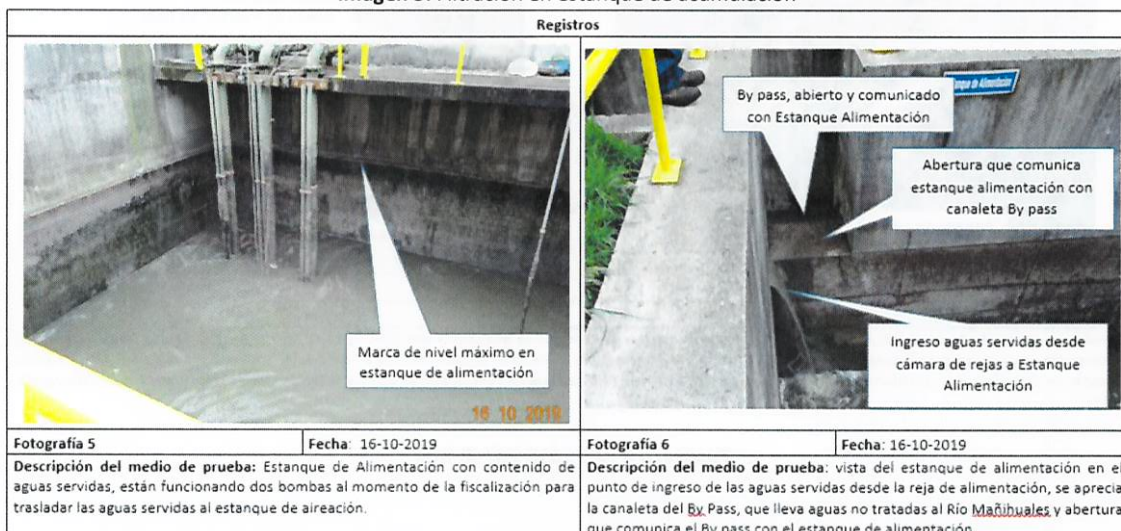
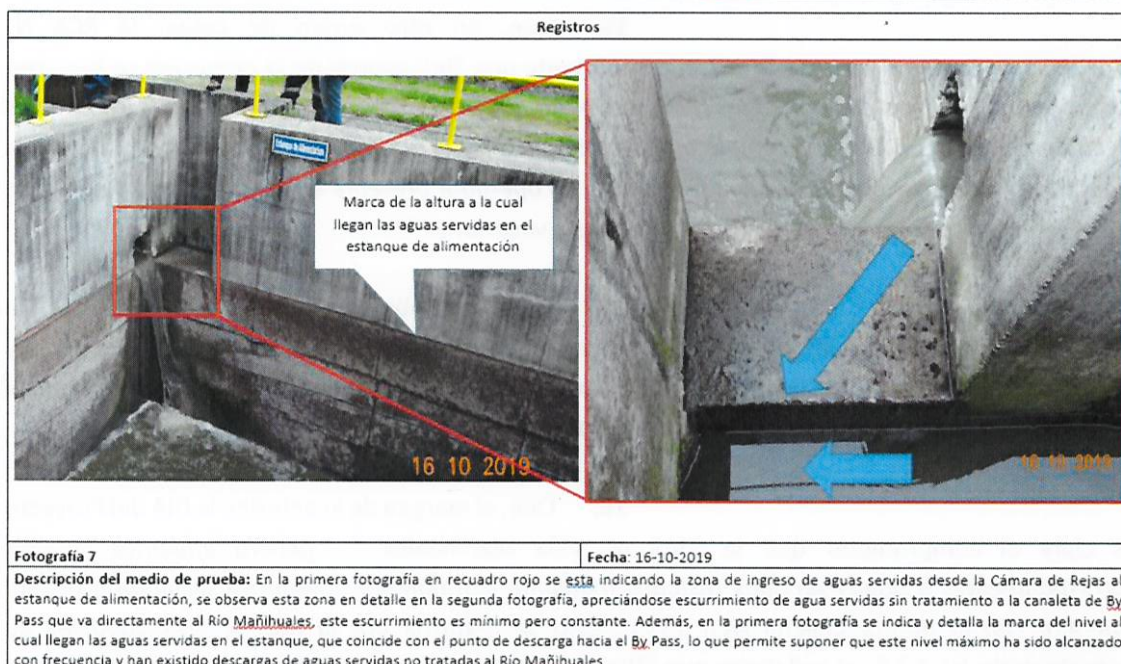
Imagen 5. Filtración en estanque de acumulación

19. Que, sin perjuicio de aquello, durante la fiscalización ambiental realizada por personal de esta Superintendencia del Medio Ambiente, se ha constatado que existe una filtración de aguas servidas desde el estanque de alimentación al bypass que conecta con el efluente.

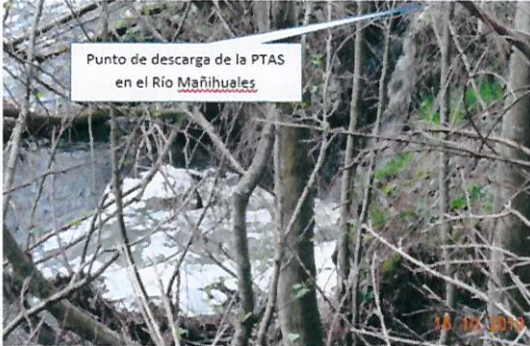
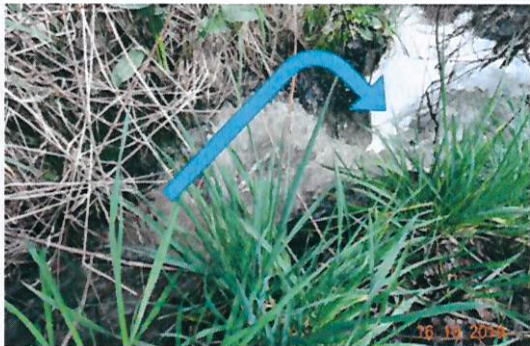
Imagen 6. Descarga de las aguas en el emisario

20. Que, en razón de todo lo anterior, ha quedado constatado un inadecuado funcionamiento de la PTAS de Villa Mañihuales, que se traduce en que las aguas servidas de la PTAS son descargadas sin tratamiento al Río Mañihuales, encontrándose estas turbias, espumosas y con olor a fecas en el emisario ubicado en el referido río. A partir de lo anterior, es posible indicar que los hechos señalados son susceptibles de constituir una infracción grave, conforme lo dispuesto por el artículo 36 N° 2 letra e) de la LO-SMA, al constituir un incumplimiento grave a las medidas dispuestas en la RCA para eliminar o minimizar los efectos adversos del proyecto evaluado – lo que, en un proyecto de PTAS, consiste primeramente en descargar aguas servidas tratadas, y en evitar la generación de malos olores – por cuanto se ha constatado la generación de olor en todas las etapas del proceso, y que la PTAS se encuentra funcionando deficientemente, evidenciándose un tratamiento inadecuado en el estanque SBR en uso, sin manejo de lodos, ausencia de cloración, y un filtrado constante al punto del emisario con aguas sin tratar; sumado a una operación distinta a la ambientalmente aprobada, que se realiza de forma manual y no automatizada, y sin personal presente las 24 horas del día.

Fotografía 13	Fecha: 16-10-2019	Fotografía 14	Fecha: 16-10-2019
Descripción del medio de prueba: Punto de descarga de de la PTAS en Río Mañihuales, se aprecia turbidez en Río Mañihuales, espuma y olor a fecas a 2 metros de distancia		Descripción del medio de prueba: Punto de descarga de la PTAS, toma contacto con el terreno en un tramo, para luego caer de una altura de 2 metros aproximadamente al Río Mañihuales.

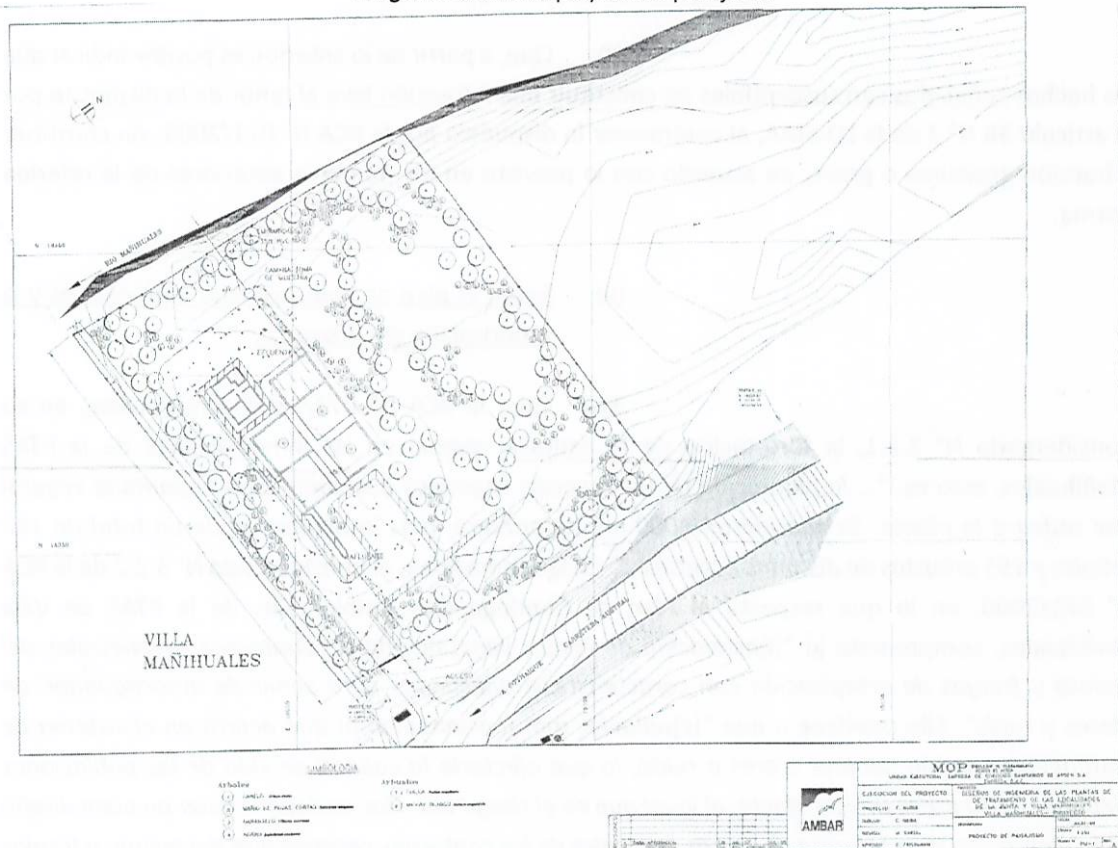
Imagen 7. Diseño del proyecto de paisajismo

33. Que, es dable referir, igualmente, que la DIA del Proyecto considera la arborización del entorno, no sólo como una medida para hacer frente a los posibles ruidos u olores que puedan generarse, sino también como una medida para mitigar el impacto al valor paisajístico o turístico de la zona, toda vez que se considera que “[e]l proyecto se emplazará en un área no mayor a cuatro hectáreas, en las que se considera realizar una mitigación visual principalmente compuesta por especies arbóreas y herbáceas de la zona dispuestas alrededor de todo el perímetro de la planta manteniendo un estilo naturalista, evitando las líneas rectas de modo de atenuar la ortogonalidad de las obras construidas.”¹⁵. De este modo, en la DIA del Proyecto se incluyó vía anexo un Proyecto de Paisajismo para la PTAS de Villa Mañihuales, ya que “[l]a integración de plantaciones paisajísticas al interior de Platas de Tratamiento de Aguas Servidas, permite la generación de soluciones no solamente ornamentales, sino también de orden técnico, complementarias al diseño y operación del proyecto”. La disposición propuesta para el referido proyecto de paisajismo, fue la siguiente:

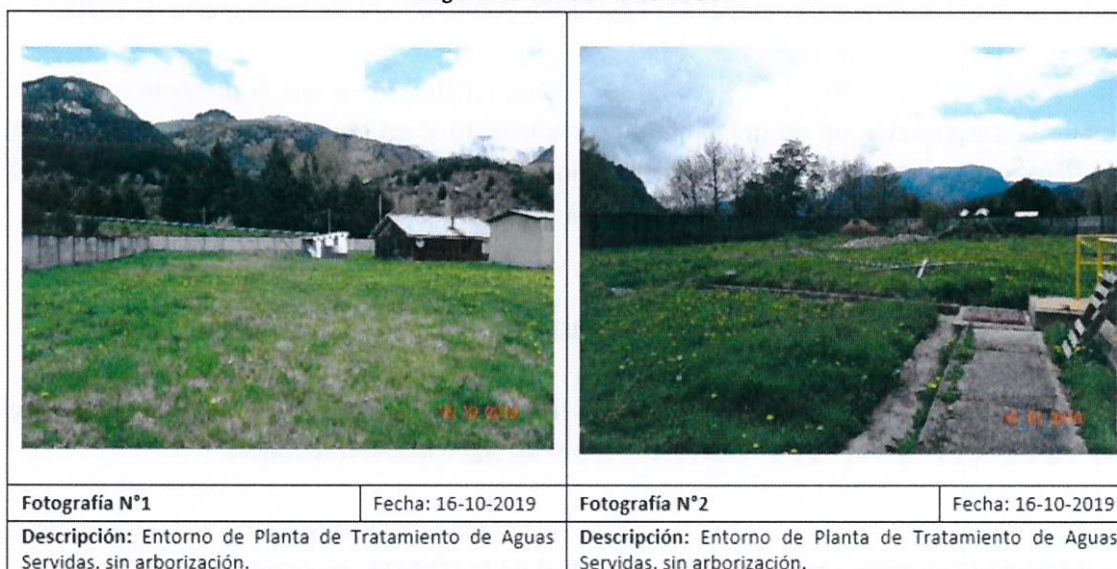
Imagen 8. Entorno sin arborización

34. Que, no obstante lo indicado anteriormente, entre los hallazgos mencionados en el Acta de fiscalización, se constató que “[e]n el recinto no existen franjas de arborización o vegetales plantados”. A este respecto, las siguientes imágenes anexas al expediente de fiscalización, permiten evidenciar la situación actual de la PTAS de Villa Mañihuales:

35. Que, a propósito de esta falta de arborización, se ha constatado igualmente en el Acta de fiscalización, que “[e]n la planta se percibe un olor característico a fecas”.
