FORMULA CARGOS QUE INDICA A ILUSTRE
MUNICIPALIDAD DE TALTAL.

RES. EX. N° 1/ ROL F-044-2020

I. Antecedentes del Proyecto Vertedero Municipal de Taltal.

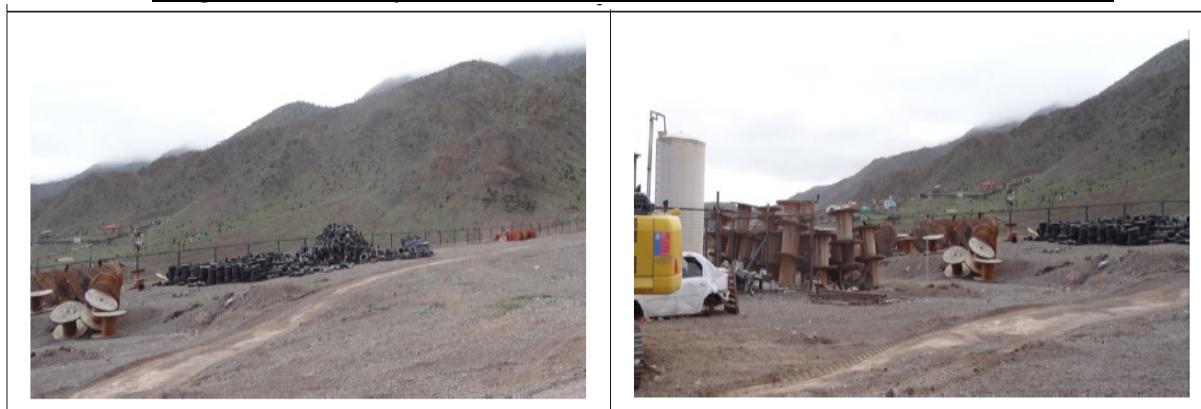
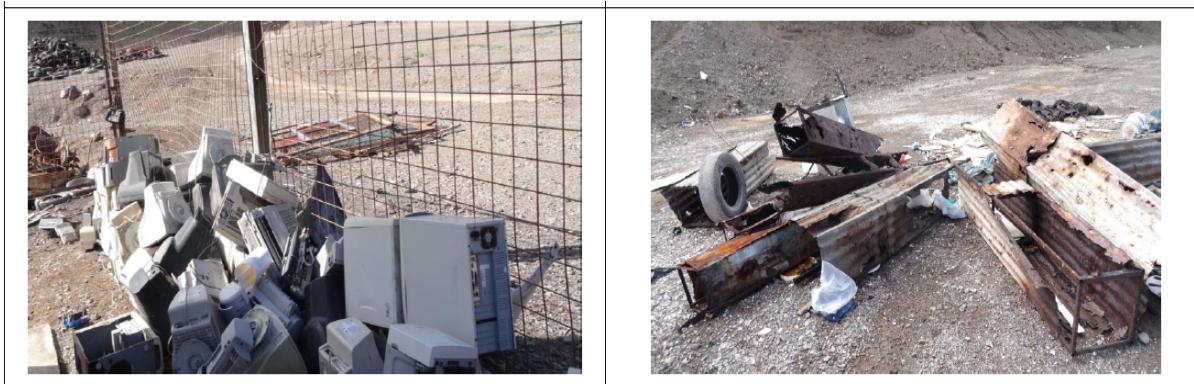
Imágenes N° 3, 4, 5 y 6 – Acumulación de residuos no asimilables a domésticos.

10.2. Fue posible advertir la acumulación de residuos no asimilables a domésticos tales como neumáticos, carretes de madera, residuos electrónicos e industriales.

<p>camiones no se encontraba operativa.</p> <p>b) Acumulación de residuos no asimilables a domésticos al interior del recinto.</p> <p>c) No realizar cubrimiento de los residuos dispuestos en las celdas.</p> <p>d) Acumulación de residuos alrededor del vertedero por acción del viento.</p>	<p><i>camiones, [...].</i></p> <p>DIA – “Ejecución del Vertedero Municipal del Taltal” Numeral 2.1. Introducción. <i>“El vertedero controlado – servirá para el confinamiento y la disposición final de Residuos Sólidos Domiciliarios (RSD) de la comuna de Taltal de la II Región de Antofagasta”</i></p> <p>RCA N° 120/2004, “Ejecución del Vertedero Municipal de Taltal” Considerando 4.3. Plan de manejo de RSU en el vertedero. <i>[...] Por último, se procederá a cubrir el RSU con una capa de tierra de 15 cm de espesor.”</i></p> <p>Adenda N° 1, RCA N° 120/2004 “Ejecución del Vertedero Municipal de Taltal” Pregunta 1.25. <i>El titular hace mención en la DIA de un plan de monitoreo de residuos sólidos fugitivos en un área de 2 a 3 Km, a la redonda, [...].</i> Respuesta: <i>Esta actividad se realizará diariamente en el frente de trabajo y en las proximidades de este, la finalidad de esta actividad es mantener un ambiente libre de RSU esparcidos, [...] mantener un control de limpieza de las distintas zonas o parcelas [...].</i></p>

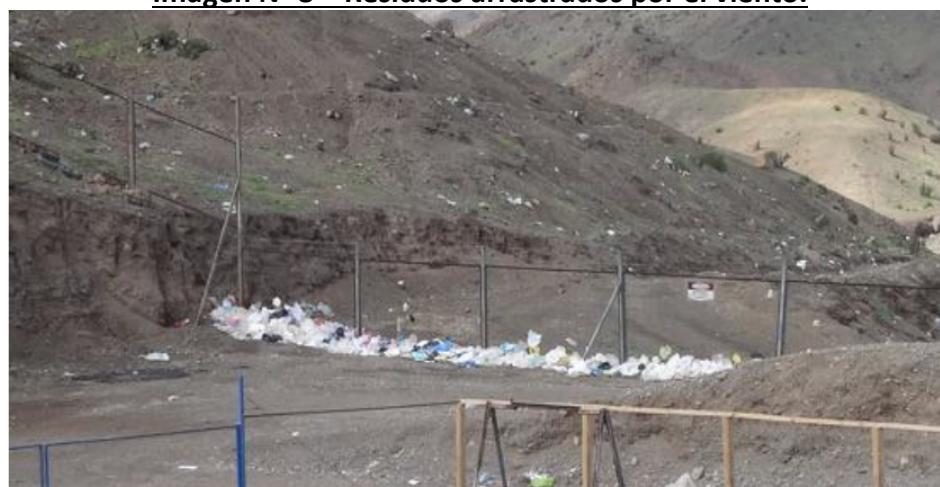
Imagen N° 8 – Residuos arrastrados por el viento.

10.3. La Celda N°1 se encontraba en operación, observándose residuos domiciliarios compactados a la espera de su cobertura final.

10.4. En este mismo orden de ideas, se observó la acumulación de residuos alrededor del vertedero, arrastrados a dicho lugar por la acción del viento, especialmente al término de la celda N° 1.

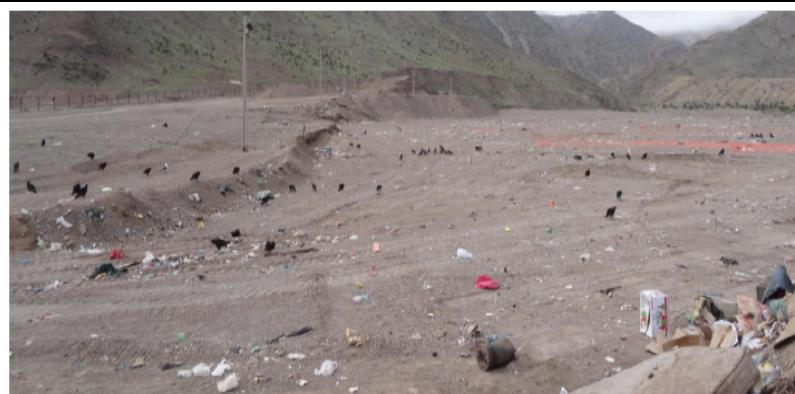
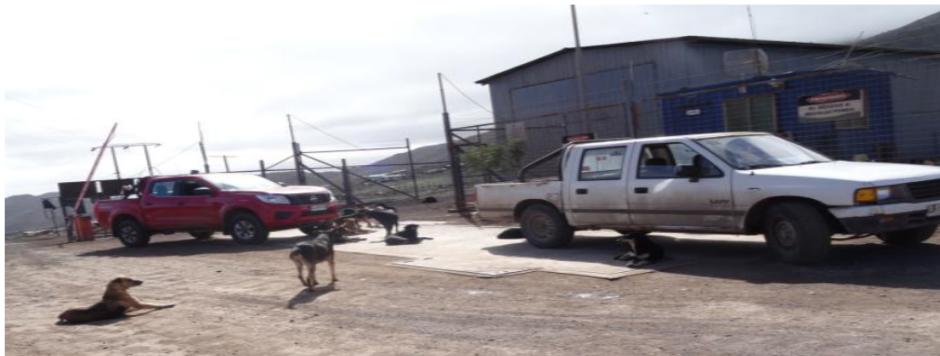
Imagen N° 7 y 8 – Presencia de vectores dentro del recinto del vertedero.

10.5. En otro orden de ideas, en la actividad de fiscalización ambiental fue posible advertir en las instalaciones del vertedero la presencia de jotes, gaviotas y perros, atraídos por la presencia de residuos expuestos.

3	No haber realizado el control de acceso, permanencia y mantención de animales dentro del recinto del vertedero.	<p>RCA N° 120/2004, “Ejecución del Vertedero Municipal de Taltal” Considerando 5.5. Control de segregadores. <i>[...] no se permitirá el acceso, permanencia y mantención de animales dentro del recinto [...].</i></p>
4	No contar con las obras para el manejo de aguas lluvias y la protección del vertedero frente a aluviones, consistentes en vía aluvional perimetral y el canal de rodeo.	<p>RCA N° 120/2004, “Ejecución del Vertedero Municipal de Taltal” Considerando 4.2. Criterios de delimitación. <i>“El contorno del área proyectada a llenar deberá estar debidamente protegida contra fenómenos de remoción en masa del tipo aluvional que posiblemente afecten el sector, razón por la que se considera la colocación de un canal de rodeo (perimetral) del tipo “vía aluvial”, por seguridad, y el refuerzo de un talud exterior (mediante enrocados con tamaño mínimo de 10’’) en el muro de tierra de remate del basural”.</i></p> <p>Considerando 4.3.5. Obras Complementarias</p> <ul style="list-style-type: none"> ▪ <i>Vía aluvial perimetral: [...] Para los efectos de canalización se construirá un muro perimetral rodeando el vertedero y reforzando el extremo aguas arriba (extremo norte) con bolones de piedra, de tal forma de aguantar la fuerza de arrastre de las aguas en caso de producirse un aluvión por lluvia perecedera e intensa. [...] Ante una lluvia anómala, las aguas caídas sobre la zona al interior del vertedero, serán canalizadas hacia una canaleta construida en el borde del vertedero y aquellas que infiltran a las capas de cubierta y RSU confinados serán captadas y canalizadas hacia la bocatoma de bombeo de líquido percolado situado en el extremo sur del vertedero [...].</i> ▪ <i>Canal de Rodeo: Complementando la vía aluvial descrita se considera necesario delimitar perimetralmente el relleno proyectado, minimizando cualquier grado de riesgo aluvial y/o de drenaje aleatorio proveniente de líquidos que se provoquen.</i> ▪ <i>Piscina recolectora de sólidos: la masa aluvial de diseño (unos 66 m³/s) estará conformada por sólidos que en definitiva constituyen el elemento más peligroso hacia aguas debajo de la quebrada y pensando en que la mitigación de daños en Taltal, se determinó colocar una piscina triangular (en planta) colectora de sólidos aluviones u que también permitirá disipar la energía destructora del aluvión de diseño”.</i>

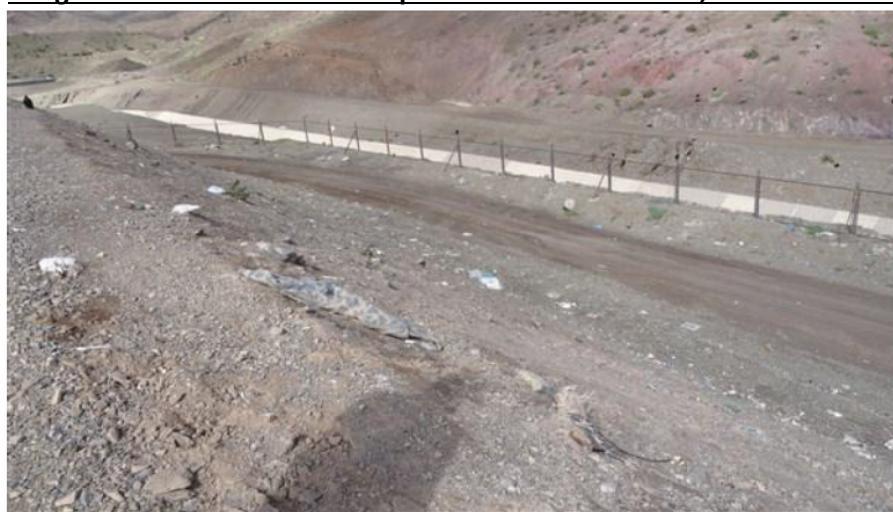
Imagen N° 9 – Vista del cercado perimetral del vertedero, extremo oeste.

11. En la comentada actividad de Fiscalización, se advirtió que el muro perimetral y canal de rodeo no se encontraban construidos. El encargado del Departamento de Medio Ambiente de la IMT explicó que, dada la existencia de una infraestructura edificada por el Ministerio de Obras Públicas (en adelante “MOP”), decidieron no construir dicha infraestructura. A continuación, se adjuntan dos imágenes que permite advertir la situación del perímetro del vertedero: en la imagen N° 9 es posible apreciar el cercado perimetral en el extremo oeste del vertedero, consistente en una reja y, a un costado, parte del canal construido por el MOP; mientras que en la imagen N° 10, se registró el cercado perimetral en el extremo este, pudiendo advertirse la pendiente del terreno.

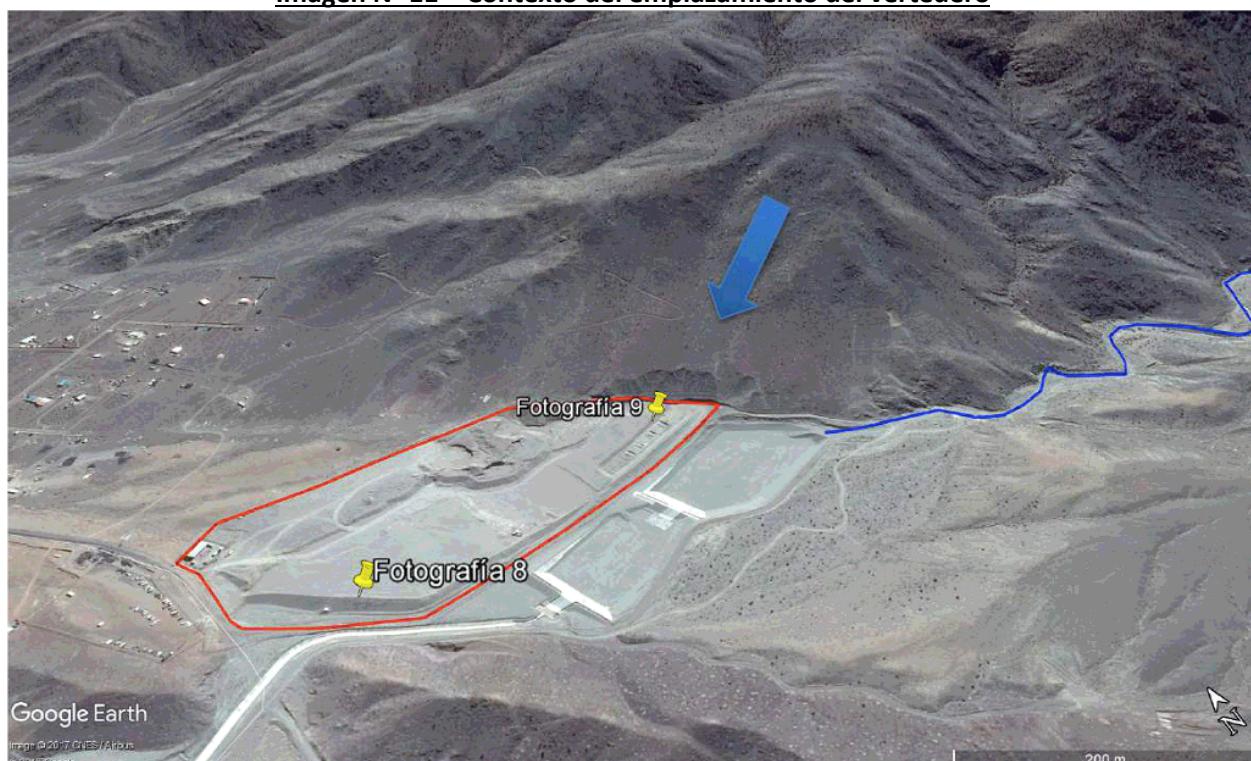
Imagen N° 11 – Contexto del emplazamiento del vertedero

13. Finalmente, con el objetivo de ilustrar el contexto general del vertedero, en el Informe de Fiscalización se incorpora una imagen referencial de su emplazamiento donde se destaca su perímetro (delimitado con color rojo), mientras que en azul se ilustra la quebrada Las Tipias, cuyo caudal sería contenido por las piscinas aluvionales construidas a un costado; mientras qua través de una flecha azul se indica el sector donde podría generarse deslizamiento de material, y que no es absorbido por el sistema de control aluvional.
