**FORMULA CARGOS QUE INDICA A SEBASTIÁN
ASTABURUAGA Y COMPAÑÍA S.A.**

RES. EX. N° 1/ROL D-070-2020

Talca, 3 de junio de 2020

a. **Sistema de Tratamiento de Residuos Industriales Líquidos, Fundo Santa Rosa**, calificado ambientalmente favorable mediante la RCA N° 115/2000. Corresponde a la construcción y la puesta en marcha de una planta de tratamiento de residuos industriales líquidos, con una superficie total de 100 m², que incluye una planta de tratamiento, una cancha de secado de lodos y otras dependencias para procesar los residuos líquidos generados en las distintas etapas de elaboración del vino producido por el titular. El sistema contempla un sistema de recolección y bombeo, filtrado mediante la implementación de un tamiz rotatorio, tratamiento secundario en estanque de aireación, sedimentación mediante un sistema de laguna y finalmente su disposición a cuerpo de agua (Canal Santa Rosa), cumpliendo con la Norma Chilena N.° 1.333 Of 78.

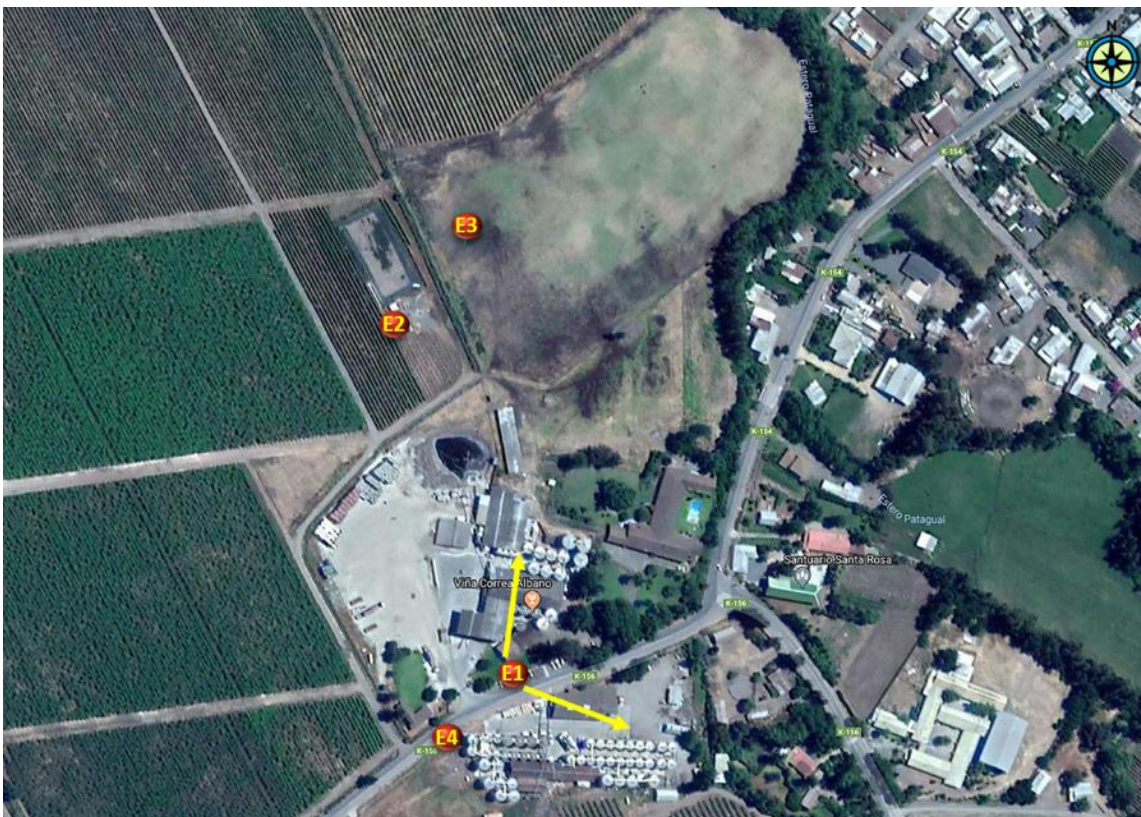
Imagen 1. Emplazamiento de la unidad fiscalizable “Viña Astaburuaga”. Conforme a los proyectos aprobados, el titular cuenta con una planta de tratamiento de residuos industriales líquidos (punto “E2”), que son luego dispuestos mediante riego (punto “E3”).

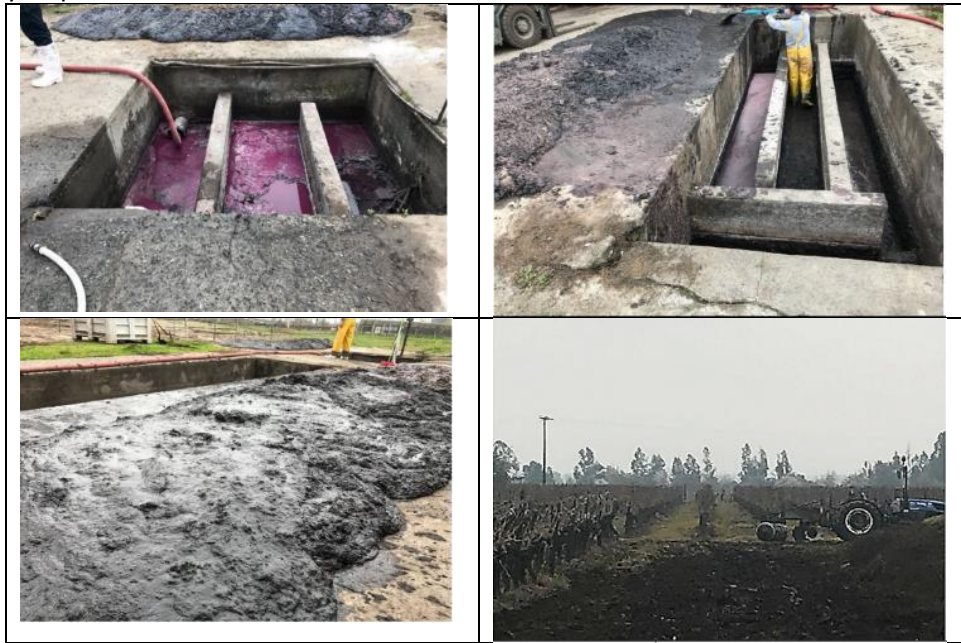
26. Que, la situación descrita se puede apreciar en las fotografías del procedimiento de manejo de lodos, desde su extracción del pozo de decantación hasta su disposición final como abono en las viñas. En ellas no se aprecia el secado de lodos en una cancha de secado con las características descritas en la RCA (figura 1), siendo dispuestos en la losa de hormigón ubicada al costado del pozo de decantación.

Figura 1: imágenes remitidas por el titular con fecha 24 de agosto de 2018, correspondientes al proceso de retiro de lodos desde pozo de decantación, secado y disposición final.

30. Que, por otro lado, el titular no cuenta con una cancha de secado de lodos con las características indicadas en la RCA N° 370/2006, siendo dispuestos para el secado, previo a su disposición final, en un sitio que no reúne las características señaladas.

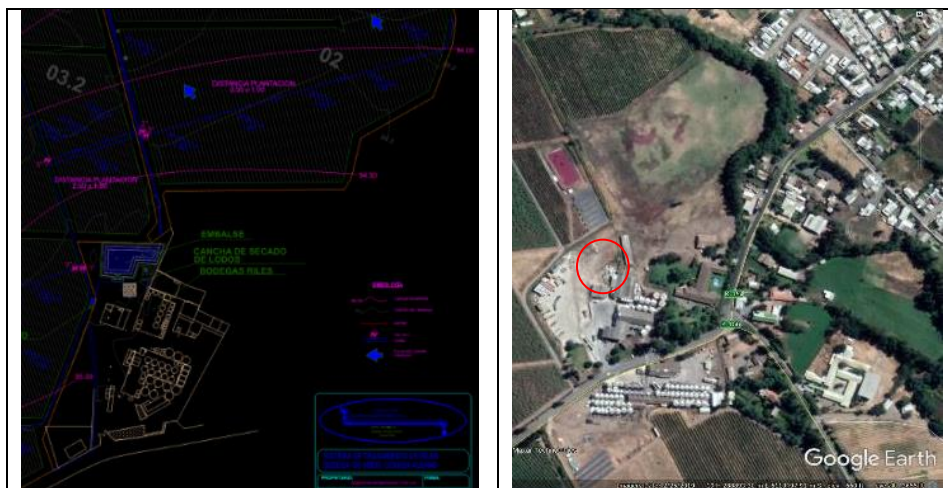
27. Que, a mayor abundamiento, mediante la observación de imágenes satelitales, obtenidas mediante el software Google Earth Pro, en comparación con el lay-out de las instalaciones del proyecto, no se observa la implementación de una cancha de secado de lodos en el sitio proyectado (figura 2).

Figura 2. Lay out de las instalaciones y fotografía satelital, con indicación del sitio donde se proyectó la construcción de la cancha de secado de lodos, según RCA N° 370/2006.

28. Que, al respecto, en la evaluación ambiental del proyecto aprobado mediante la RCA N° 370/2006, se indicó que el lugar señalado para el secado de lodos reunía las características para asegurar la no ocurrencia de infiltraciones o percolación, debido a que la profundidad de la napa en dicho lugar es de 3,5 metros, y cuya topografía es plana y regular. Adicionalmente, dicho lugar contaría con impermeabilización con geomembrana. De este modo, se desconoce si el sitio utilizado actualmente por el titular para realizar el proceso de secado de lodos reúne dichas características y, por lo tanto, no es posible determinar que durante este no ocurran eventos de infiltraciones o percolaciones.

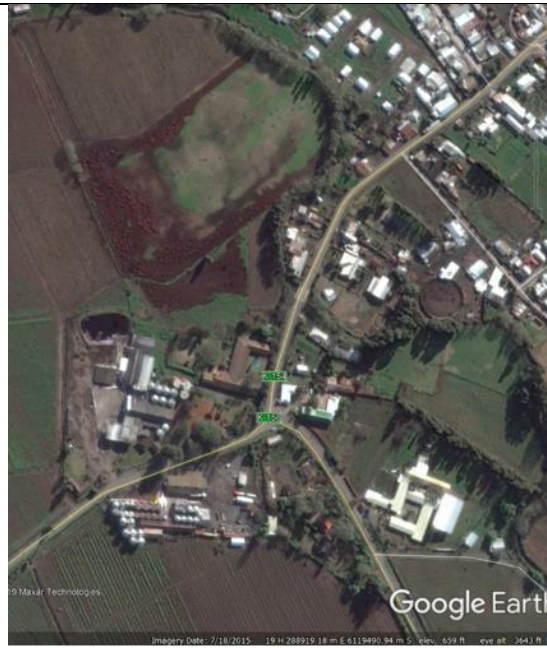
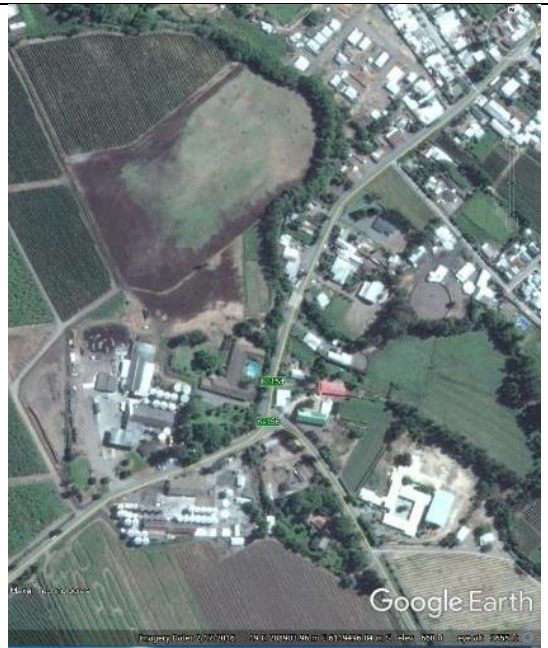
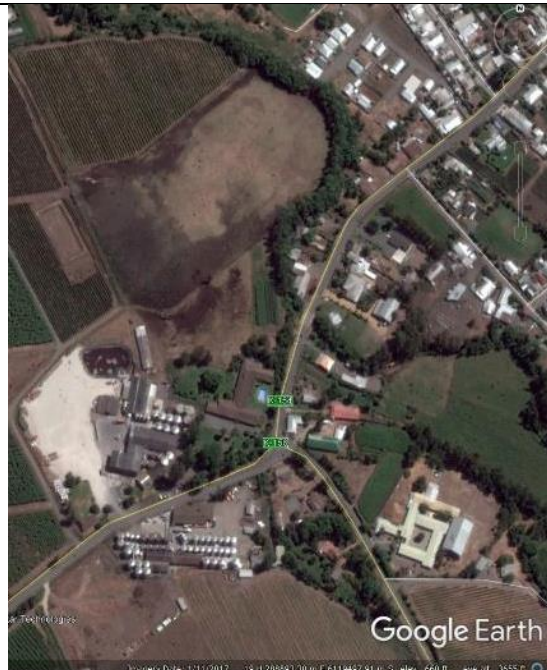
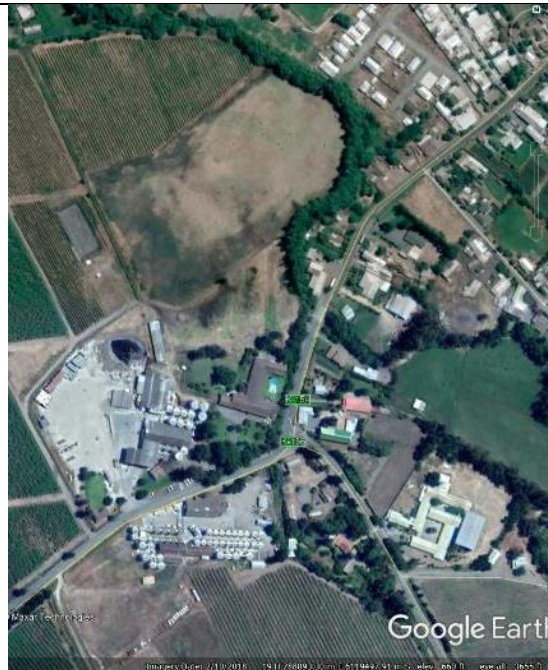
45. Que, a mayor abundamiento, se puede apreciar en las imágenes satelitales, obtenidas del software Google Earth Pro, la influencia de la disposición de riles en el “sector 2” de Viña Astaburuaga, entre 2015 y 2019 (figura 3). Se observa dicho sector con vegetación seca, y con manchas de color café y rojizo, en distintas intensidades.

Figura 3. Imágenes satelitales del estado del “sector 2”, donde el titular dispone sus riles en riego (parte superior de las imágenes) entre 2015 y 2019.

43. Que, conforme a lo indicado por el informe de fiscalización, la disposición de mayores caudales a los establecidos y en una superficie menor a la evaluada podría implicar saturación del suelo, escorrentías e infiltración a cursos o cuerpos de aguas superficiales y subterráneas.

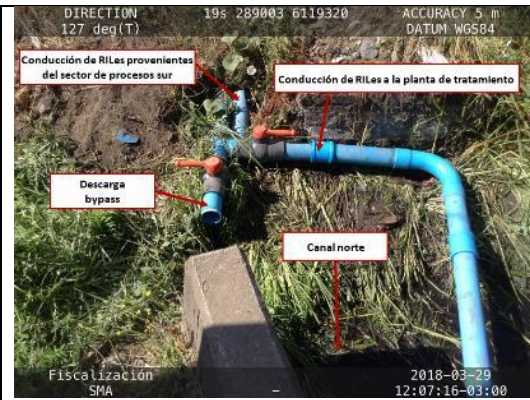
Imagen 4: Cruce soterrado que conecta el canal sur con el canal norte, por debajo de la Ruta K-156. Se puede observar la tubería de conducción de riles de PVC utilizada para trasladar riles.

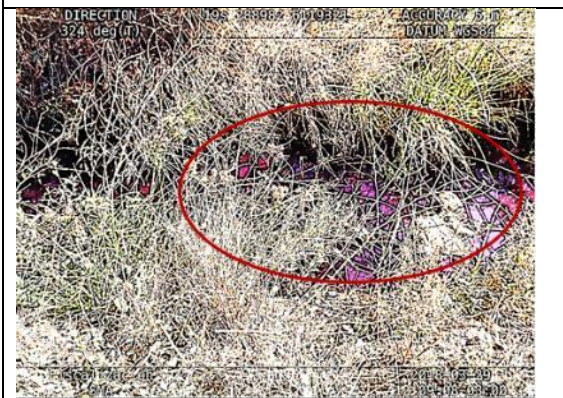
Imagen 5: Acumulación (apozamiento) de líquido rojizo (RIL) en el canal sur, en el sector aledaño a la descarga *bypass*.

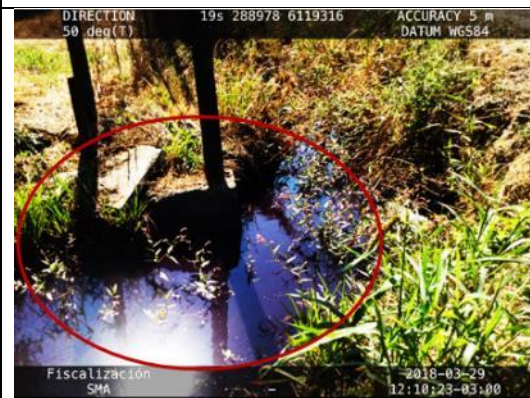
Imagen 6: Fotografía de los riles acumulados en el canal norte. Se puede observar la acumulación de líquido rojizo en dicho sector.
