FORMULA CARGOS QUE INDICA A INDUSTRIAL GLOVER SpA

RES. EX. N°1/ ROL D-105-2020

Santiago, 10 de agosto de 2020

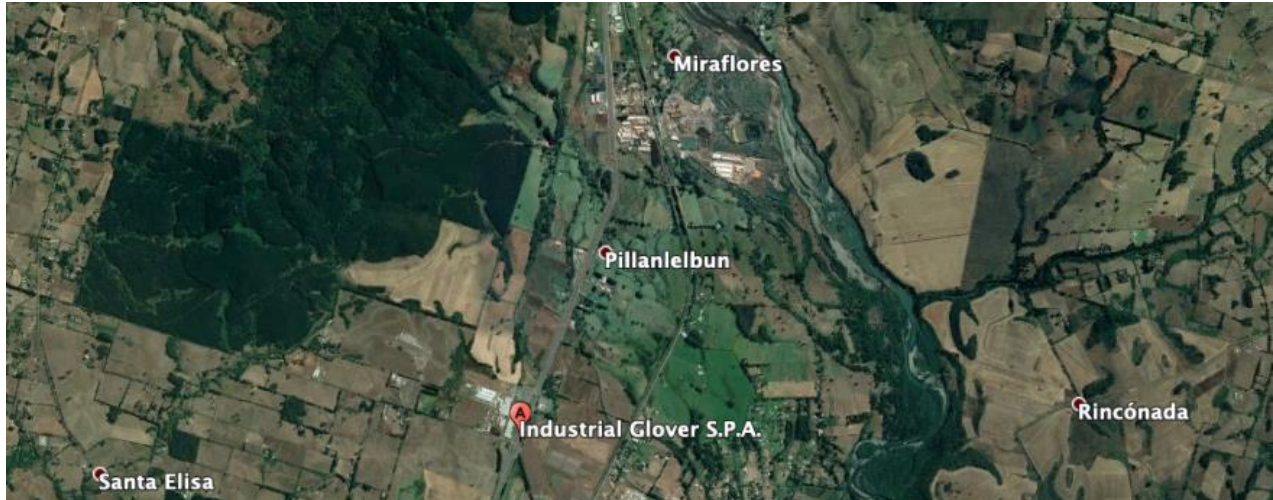
Imagen N°1: Emplazamiento del proyecto “Industrial Glover”.

3. El proyecto consiste en un centro de aserrío de madera y elaboración de muebles, que utiliza como materia prima el pino radiata. El proceso corresponde a la recepción y acopio de la materia prima, procesamiento y elaboración del producto terminado (aserradero, secado y preparación), para su posterior despacho.

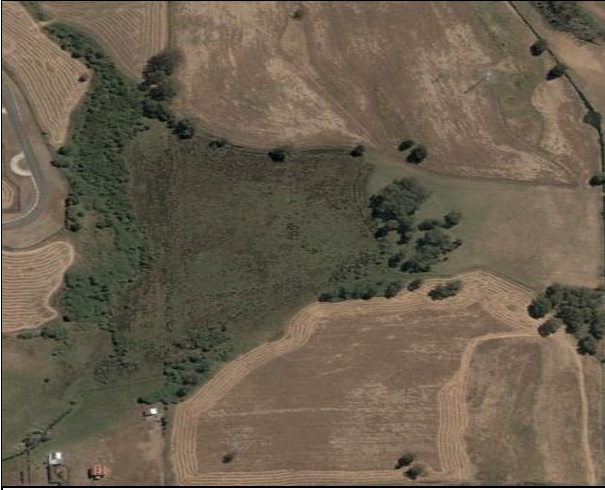
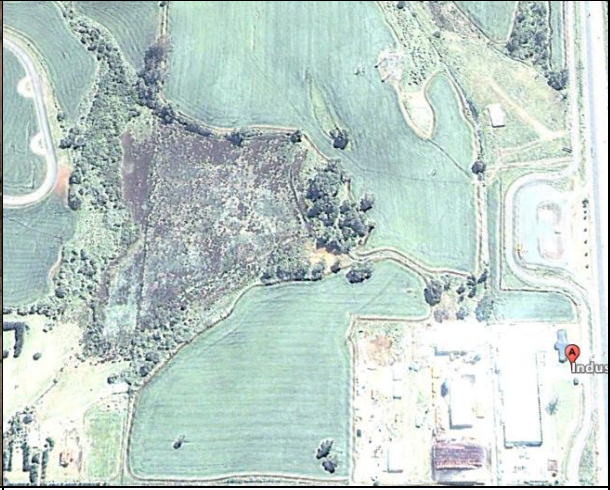
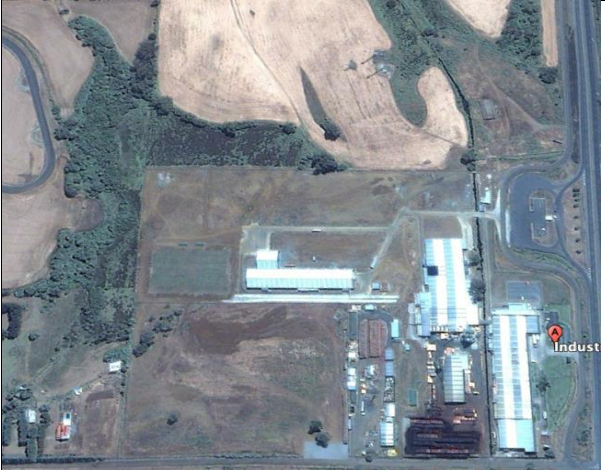
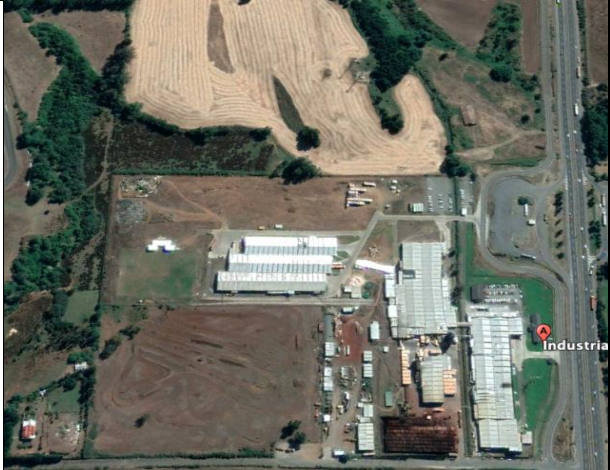
45. De acuerdo a lo señalado en la DIA de la RCA N° 33/2012, el proyecto inició su operación en el año 2006. En las siguientes imágenes, a la izquierda arriba, se observa el área de la industria “pre- proyecto” (imagen N° 1); a la derecha arriba, la imagen N° 2 ilustra el proyecto en el año 2010; en las imágenes de abajo, se advierte el estado de la industria en el año 2012 (imagen N° 3) y en su estado actual (imagen N° 4), **observándose en todas las imágenes la sección de la vega húmeda que ha sido intervenida con ocasión del proyecto.**

<p>Descripción medio de prueba: Área de emplazamiento del proyecto industrial de forma previa a su construcción</p>	<p>Descripción medio de prueba: Proyecto en el año 2010 en su primera fase.</p>
<p align="center">Imagen N° 3</p>

<p>Descripción medio de prueba: Estado del proyecto en el año 2012 e intervención de la vega húmeda</p>	<p>Descripción medio de prueba: Proyecto actualmente (2020) y la intervención de la vega húmeda.</p>

46. En ese contexto, en razón de la intervención de la vega húmeda, mediante los considerandos 6.2 y 6.3 de la RCA N° 196/2012, la empresa se comprometió voluntariamente a dos obligaciones ambientales de tipo forestal, vinculadas a **recuperar y reforestar superficies prediales**, como se transcribe a continuación:
