**FORMULA CARGOS A EXPORTADORA DE MOSTOS Y
VINOS JUCOSOL S.A.**

RES. EX. N°1/D-112-2020

Valparaíso, 11 de agosto de 2020

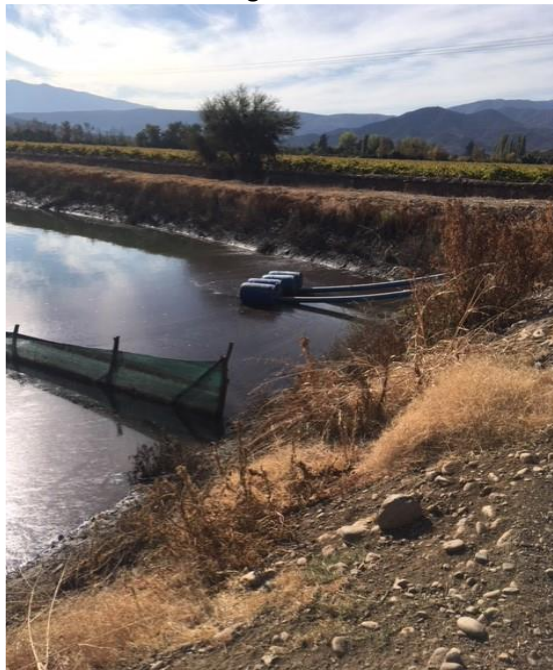
Fotografía N°1

15.1. Que dicho servicio recibió una denuncia efectuada con fecha 20 de abril de 2020, por parte del Sr. Rodolfo Gioia, presidente del Canal Ahumada, quien expresa "(...) *Le envió fotos del tranque del Sr. Manuel Escudero Rodríguez Fundo La Palma, calle Mendocita, Santa María, nuevamente se observa residuos de la Planta Jucosol en los centros de riegos por goteo, solicito visita para solucionar el problema*". Se adjuntan fotografías, a continuación, se muestran dos de ellas en las que se aprecia lo descrito por el denunciante:

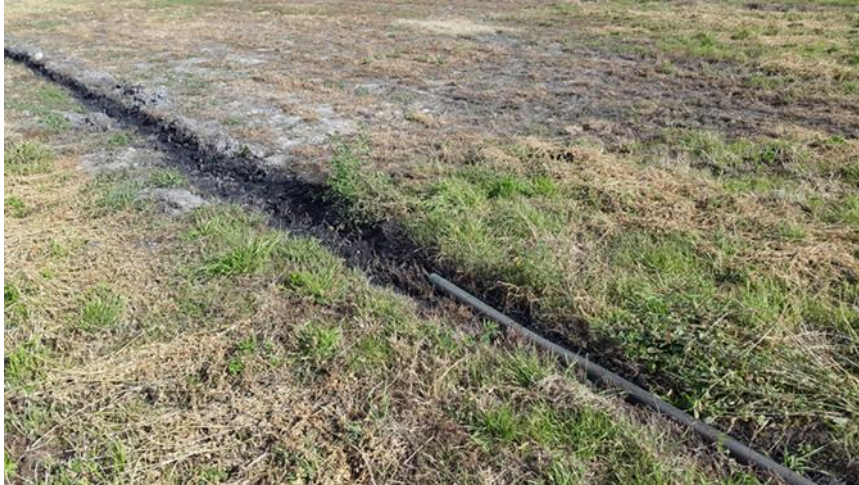
Fotografía N°3

22.9. En el deslinde sur de la planta Jucosol hay un predio con una pradera de alfalfa naturalizada, en una superficie aproximada de 1,5 hectáreas. El Sr. Ibaceta (encargado de la planta de tratamiento de RILES) expresó que, en periodo de escasez hídrica, el propietario del predio les solicita la entrega de agua para riego, entregándosele RIL no tratado mediante una manguera que se conecta a las cubas de almacenamiento. Se verificó que en dicho predio existe una zanja que muestra coloración negra (Fotografías N°3) y evidencia de recepción de RILES. Dicha zanja se dirige hasta el área central de la propiedad, en donde existe una depresión del terreno de 6 metros x 35 metros que se encuentran con coloración negra y húmeda (Fotografía N°4). La distribución observada del líquido aplicado, no era homogénea, sino que dirigida al punto central antes mencionado. De la comparación de imágenes satelitales del área de disposición de RIL no tratado (Imagen N°1), correspondiente al 9 de marzo de 2010 y 13 de octubre de 2017, se observa la diferencia de coloración en la superficie del suelo provocada por esta disposición.

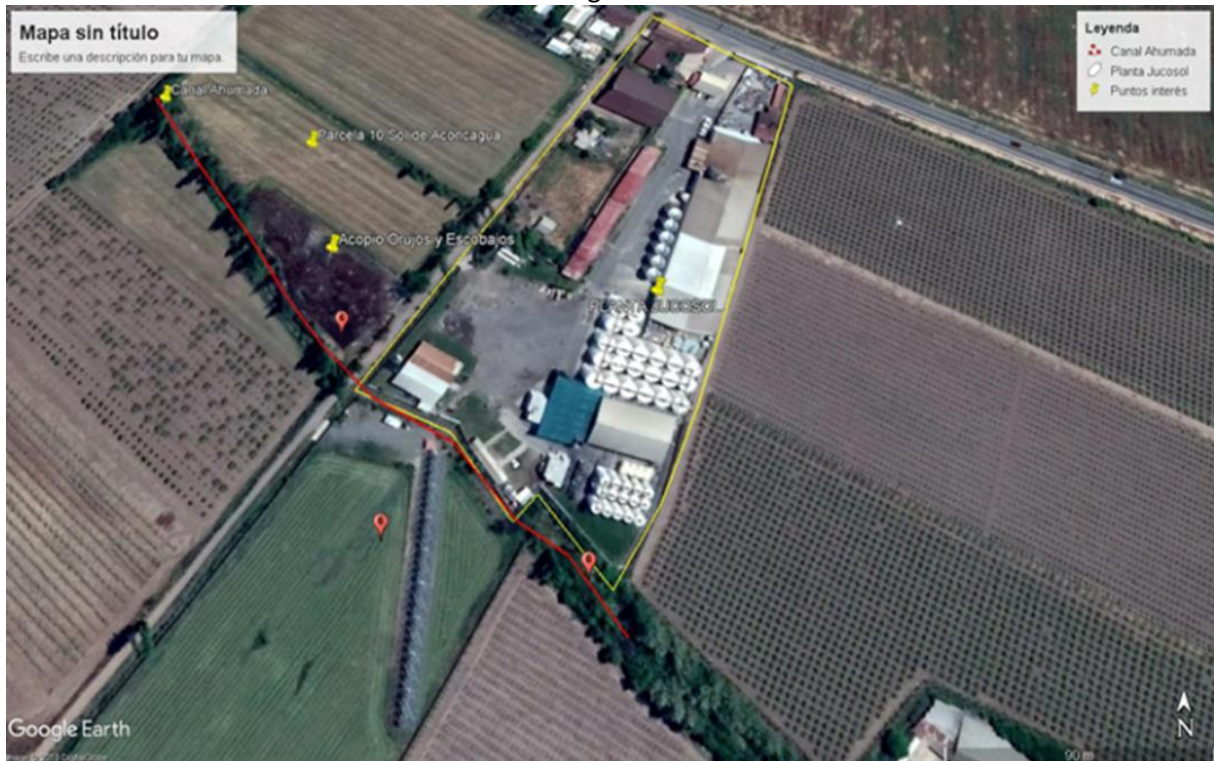
Imagen N°2

Fuente: IFA DFZ-2018-2225-V-RCA Imagen satelital que muestra zona de acopio de orujos y escobajos y ubicación Canal Ahumada Ramal Chepical.

22.11. Tal como se aprecia en la Imagen N°2, se constató que en la Parcela N°10 Sol de Aconcagua, se depositan orujos y escobajos que se generan en la planta Jucosol, los cuales están apilados en pilas dispuesta de forma aleatoria y en montículos de distinto tamaño. Los depósitos de orujo y escobajo, de acuerdo a lo indicado por el propietario, contendrían 1,5 millones de kilos de material en distintos estados de degradación. Se constató la conexión con la instalación existente en planta Jucosol implementada para conducir RILES no tratados hasta los montículos de orujo y escobajo, con el fin de humectarlos para disminuir su temperatura (Fotografía N°3). Los montículos se disponen a orillas del canal Ahumada y son humectados con RILES no tratados en periodicidad aproximada de un mes, según lo expresa el Sr. Gutiérrez. Se verificó que existe la evidencia de escurrimiento desde estos montículos al canal de riego. Se consultó a Sr. Ruarte respecto de lo descrito en el considerando 3.2.2.1. y el riego de la parcela N°10 con RILES tratados, lo que él indicó no se efectúa.
