**FORMULA CARGOS QUE INDICA A SOCIEDAD
URBANIZADORA REÑACA CONCÓN S.A.**

RESOLUCIÓN EXENTA N° 1/ROL D-118-2020

III. Hallazgo de relevancia ambiental: Ejecución del proyecto “Urbanización y Loteo Costa de Montemar VI etapa” en el área protegida Santuario de la Naturaleza “Campo Dunar de la Punta de Concón” y afectación de duna adyacente, al margen del SEIA.

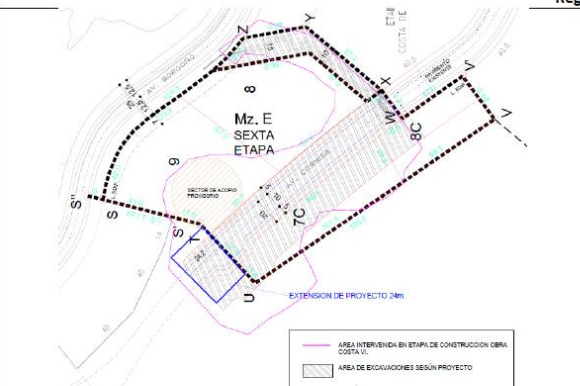
Figura N°2	Registros

<p>Figura N°2 Descripción del medio de prueba: En el plano elaborado por la empresa, se aprecia en líneas punteadas color negro el perímetro del área de 1,7 Ha. que considera el “Proyecto de Urbanización y Loteo Costa de Montemar VI Etapa”. En color rosado, se aprecia el área intervenida durante la etapa de construcción y en achurado color gris se aprecia el área de excavaciones del proyecto. <i>Fuente:</i> Plano solicitado a RECONSA en contexto de fiscalización 2019.</p>

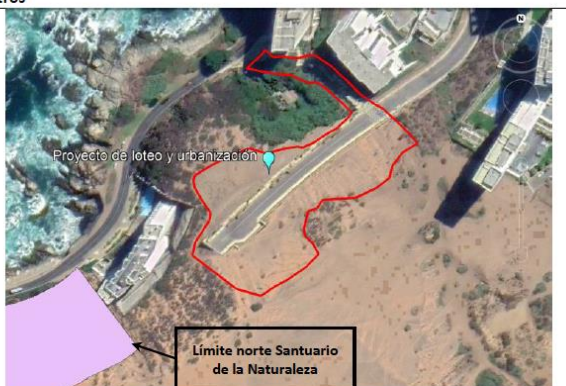
<p>Figura N°3 Descripción del medio de prueba: En la figura se aprecia en color rojo el polígono del área intervenida (1,1 Ha) durante la etapa de construcción del Proyecto de Urbanización y Loteo Costa de Montemar VI Etapa constatada en inspección SMA del 8.01.2020. <i>Fuente imagen aérea:</i> Google Earth de fecha 5.04.2020.</p>

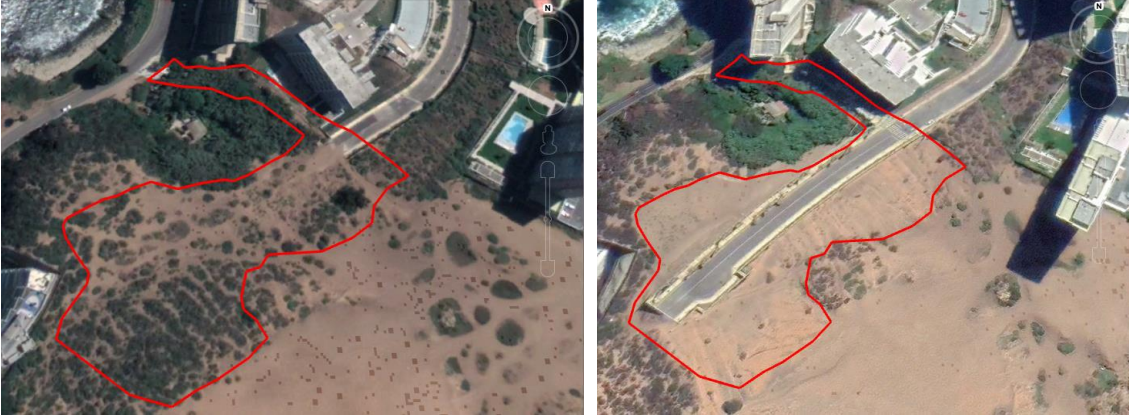
Fotografía 4 del IFA 2020

30. Que, en relación a la construcción de la calle Cornisa, el acta de inspección señala lo siguiente, *“desde el portón de acceso al proyecto se realiza una vista de perfil visualizándose hacia el oriente y poniente de la extensión de la calle Cornisa la distribución y pendiente natural de la duna, observándose en ese sentido que la construcción de dicha calle significó interrumpir la continuidad natural de la duna y vegetación asociada. Abajo del muro poniente de la extensión de la calle Cornisa se visualiza duna con vegetación nativa remanente y un sector de la duna que se vio más expuesto a las obras de urbanización y loteo que está siendo recolonizado por vegetación”*.

32. Con respecto a lo anterior, el IFA, por su parte, sistematiza y señala que *“desde el portón de acceso al área del proyecto, se realizó una vista de perfil visualizándose hacia el oriente y poniente de la extensión de la calle Cornisa la distribución y pendiente natural de la duna, constatándose que la construcción de dicha calle significó la alteración de la duna relictual. Desde lo alto del sector del campo dunar visitado, se observa que dicha alteración se evidencia en la fragmentación de la continuidad natural de la duna (Fotografía N° 4)”*. Las imágenes datan de fechas 17 de marzo de 2018 y 8 de enero de 2020, respectivamente, donde se observa ya la extensión de la calle indicada y se insertan a continuación:

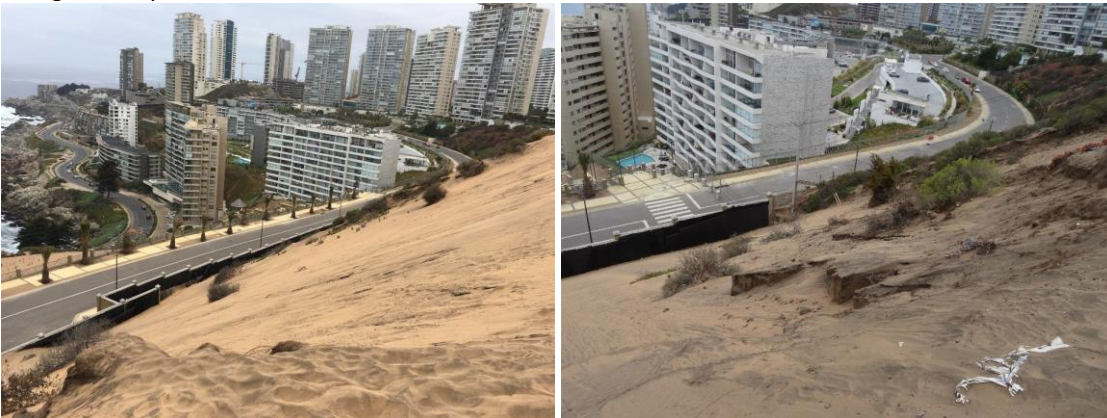
Fotografías 5 y 6 IFA 2020.

31. Luego, en cuanto al campo dunar situado al oriente del proyecto, el acta de inspección señala *“se observa que la porción de la duna situada al oriente de la extensión de la calle Cornisa presenta alteración de su superficie, lo que se constata en evidencias tales como desplazamiento de arena de duna en dirección de la pendiente, ausencia de vegetación dunaria y remanente de plantas que resultaron aplastadas por el desplazamiento de arena. Consultado al respecto, el Sr. Rodríguez indica que el desplazamiento de la duna se produjo por el corte de la duna que tuvo que realizarse para la ejecución de las obras de urbanización. Al nor-oriente y sur-poniente del sector de duna alterado, se constata la vegetación de duna remanente que formaba parte del mismo, la que se caracteriza por estar conformada por una comunidad vegetal en donde dominan las especies *Baccharis macraei*, *Carpobrotus chilensis* (*Doca*) y una tercera especie de la familia de las asteráceas. Las mismas especies se constataron en remanentes de vegetación del sector de duna alterado”*.

33. Luego, se aprecia en las fotografías 5 y 6 del IFA 2020 una intervención al campo dunar, en cuanto se produjo fractura y deslizamiento de duna en dirección de la pendiente conformando un talud artificial, todo con ocasión de las obras de construcción de la calle Cornisa y sus muros.

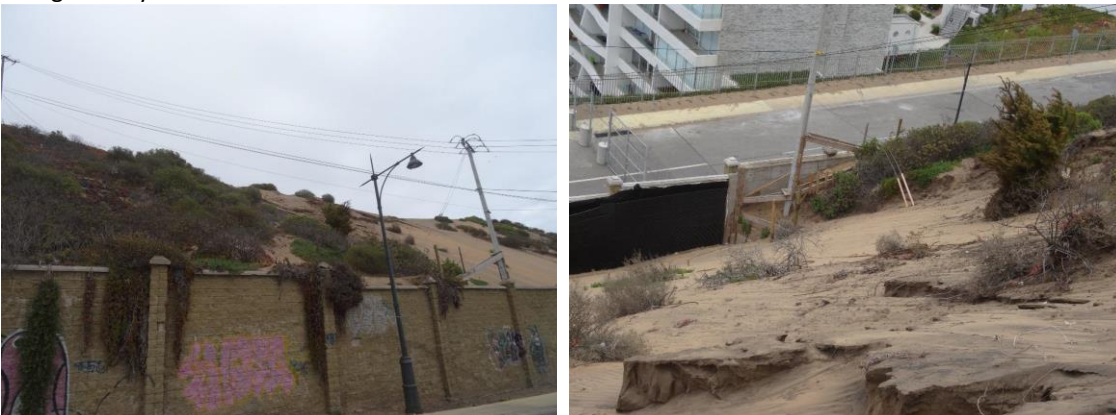
Fotografía 7 y 8 del IFA 2020

34. Asimismo, se aprecia la ausencia de vegetación dunaria en comparación a sectores adyacentes (fotografía N° 7 del IFA 2020) y la presencia de remanentes de plantas que resultaron aplastadas por el desplazamiento de arena (fotografías N° 8 y N° 9 del IFA 2020). Lo mismo puede apreciarse de forma aérea de la fotografía 4 del IFA indicada anteriormente.

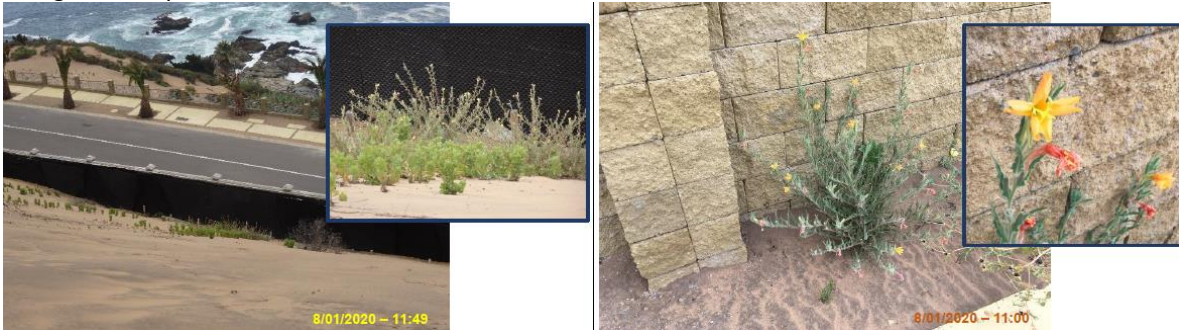
Fotografías 10 y 11 del IFA 2020

35. Concretamente en cuanto a la vegetación, la fotografía 10 del IFA 2020 muestra la localización de 5 individuos de *Oenothera sp.* en flor constatados en la duna intervenida al momento de la inspección, y la fotografía 11 muestra a un sexto individuo de *Oenothera sp.* en flor, visualizado en un espacio situado entre el muro oriente y la vereda de la extensión de la calle Cornisa. En similar sentido, el IFA 2020 señala que “*al nor-oriente y sur-poniente del sector de duna alterado, se constata la vegetación de duna remanente que formaba parte del mismo, la que se caracteriza por estar conformada por una comunidad vegetal en donde dominan las especies autóctonas Baccharis macraei y Carpobrotus chilensis (Doca) (Anexo 3); además de la especie introducida Chrysanthemoides monilifera [...]*”.

43. Por su parte, concretamente respecto a la vegetación visualizada en terreno, respecto a los individuos identificados que fueron afectados, el IFA 2020 señala que *“Las especies autóctonas detectadas no se encuentran clasificadas en alguna categoría de conservación de acuerdo a los listados del Ministerio del Medio Ambiente”*. No obstante, respecto a los 6 individuos identificados en el momento de la inspección genéricamente como *Oenothera sp.*, **al carecer el proyecto de una línea de base, se desconoce si dichos individuos en verdad corresponden a la especie *Oenothera grisea*, especie que se ubica únicamente en la V Región de Valparaíso y que conforme al Inventario Nacional del Ministerio de Medio Ambiente está actualmente en categoría “CR”, es decir, en peligro crítico de conformidad con el Decreto Supremo N° 79/2018, del Ministerio de Medio Ambiente**⁷. En este último sentido, el IFA concluye que *“no es descartable que los individuos de Oenothera sp. antes referidos y encontrados en inspección del 8 de enero de 2020 puedan corresponder a Oenothera grisea, lo cual debe ser determinado por estudios especializados”*.

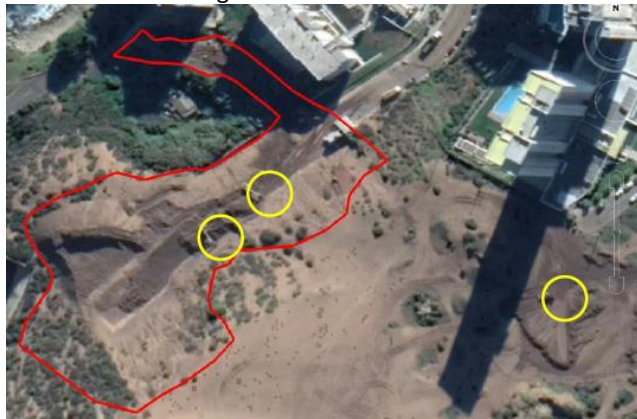
Fotografía N° 13 del IFA 2020

36. Finalmente, en cuanto al acopio de material de construcción, el acta de 8 de enero de 2020 señala que “*se realiza recorrido por sector del campo dunar de propiedad del Titular situado al final de calle Costa de Montemar, constatándose la existencia de acopio de material correspondiente a remanente de arena de duna que se extrajo por la construcción de las obras de la extensión de la calle Cornisa (...) Se consulta al Sr. Rodríguez si se tiene contemplado un manejo de dicho acopio de arena, a lo que el Sr. Rodríguez indicó que si bien se tenía contemplado inicialmente ocuparlo en las obras relacionadas a la escalera o disponerlo en lugar autorizado, dado que sólo se trata de arena se tiene considerado distribuir la arena allí acumulada de manera tal de incorporarla al mismo ambiente dunario*”. Por último, el IFA da cuenta de una imagen de fecha 26 de junio de 2016, en donde se aprecian trabajos de excavación en el campo dunar, indicándose en círculos amarillos el lugar en que se visualiza uso de máquinas retroexcavadoras, como se muestra a continuación:
