**FORMULA CARGOS QUE INDICA A ÁRIDOS  
GUERRICO CHILE LIMITADA**

**RES. EX. N°1/ ROL D-125-2020**

**Santiago, 09 DE SEPTIEMBRE DE 2020**

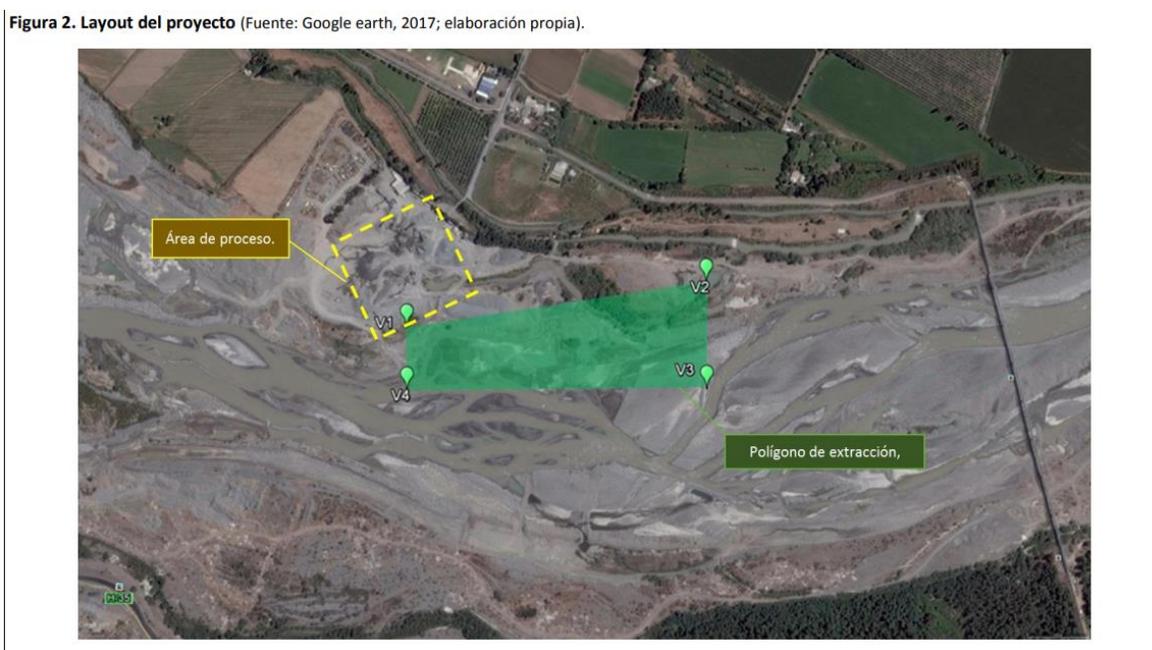
**Imagen N° 2: Layout del proyecto**

15º Que, Áridos Guerrico Chile Limitada sometió a evaluación ambiental un proyecto de extracción industrial de áridos, obteniendo la calificación favorable del mismo mediante RCA N.º 26/2014. Así, la resolución indicada aprobó la extracción de material desde un polígono, identificable en color verde en la Imagen N° 2 de esta resolución, determinado por las coordenadas<sup>7</sup> indicadas en la siguiente tabla.

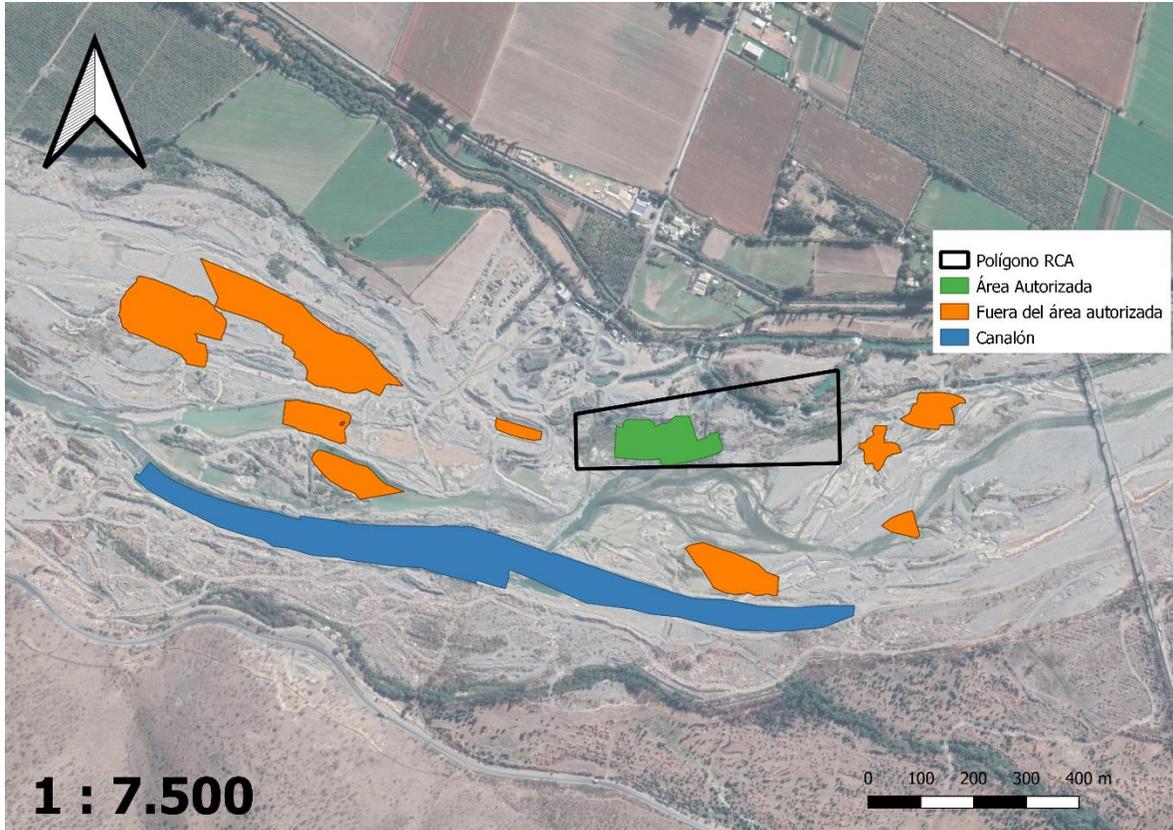
**Imagen N° 3: Identificación de las áreas de extracción detectadas por esta Superintendencia entre la notificación de la RCA (17/02/2014) y 2020**

2014 y 2020, identificándose 21 polígonos de extracción de áridos y 26 camiones o retroexcavadoras en funcionamiento. En este sentido, cabe señalar que los polígonos de extracción detectados y la maquinaria en funcionamiento, se ubican principalmente afuera de la zona de extracción autorizada por la RCA N.º 26/2014. A continuación, se acompañan algunas imágenes que demuestran lo indicado.

21º Que, de acuerdo con el análisis realizado por esta Superintendencia, el área abarcada por los polígonos de extracción detectados afuera del área autorizada, y, a la vez, afuera del canalón, entre 2014 y 2020, corresponde a 87.564,54 m<sup>2</sup> (12). Por tanto, bajo un escenario conservador, presumiendo un promedio de cota de extracción de 1 metro, habida consideración de que las obras se ejecutan mediante extracción mecanizada, la cantidad de áridos extraídos afuera del área autorizada, sin contar el canalón, ascendería a 87.564,54 m<sup>3</sup>, solo considerando los polígonos detectados mediante imágenes satelitales.

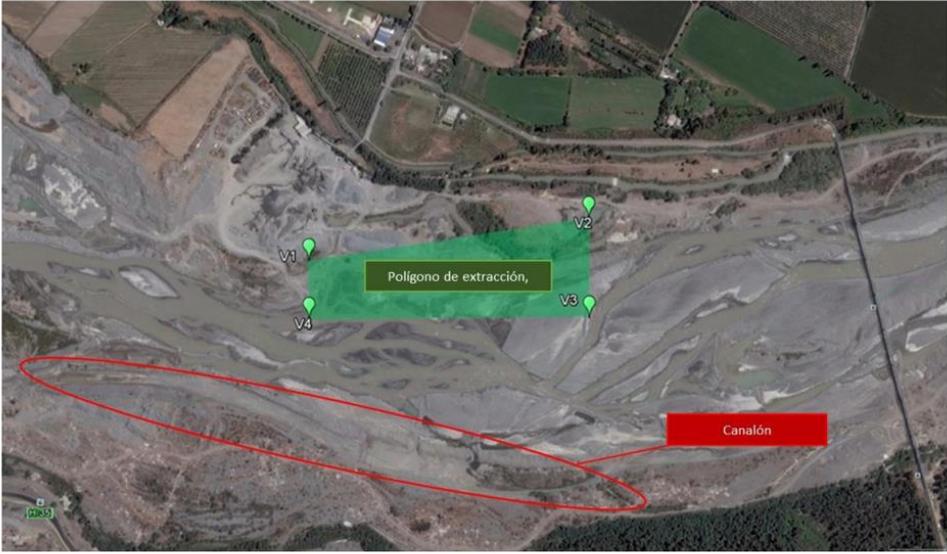
**Imagen N° 9: Ubicación de la manga de acercamiento o canalón intervenido por Áridos Guerrico Chile Limitada**

Imagen 5.	Fecha: 13-09-2017
Descripción del medio de prueba: En imagen se observa ubicación de polígono de extracción aprobado por RCA 26/2014 y ubicación de canalón.

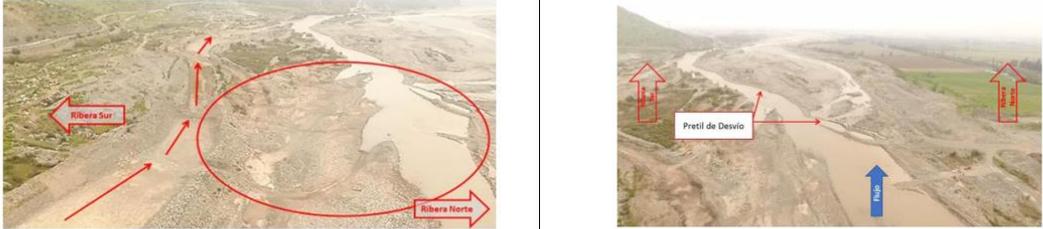
**Imagen N° 10: Fotografías del canalón ubicado en la ribera sur del río Cachapoal**

Imagen 3.	Fecha: 13-09-2017	Imagen 4.	Fecha: 13-09-2017
Descripción Medio de Prueba: En imagen se observa canalón en ribera sur y huellas de tránsito de maquinaria.		Descripción Medio de Prueba: En imagen se observa pretil de desvío de cauce.

27° Que, en el Informe de Fiscalización Ambiental, se constató que “El canalón realizado posee una longitud aproximadamente de 1000 (m) y un ancho de 50 (m)”, por lo que el mismo tiene, aproximadamente, una superficie de 50.000 m<sup>2</sup>. Por tanto, bajo un escenario conservador, presumiendo un promedio de cota de extracción de 1 metro, habida consideración de que las obras se ejecutan mediante extracción mecanizada, la cantidad de áridos extraídos desde el canalón ascendería a 50.000 m<sup>3</sup>.

29° Que, asimismo, en el IFA DFZ-2017-5666-VI-RCA-IA se constató que *“[a]demás del canalón realizado se encontró un pretil que desvía las aguas hacia las bocatomas construidas de los 7 puentes, la cual fue construida por el titular según lo indicado en terreno, también a solicitud de la misma asociación”*, de acuerdo a lo expuesto en la Imagen N° 10 de esta resolución.

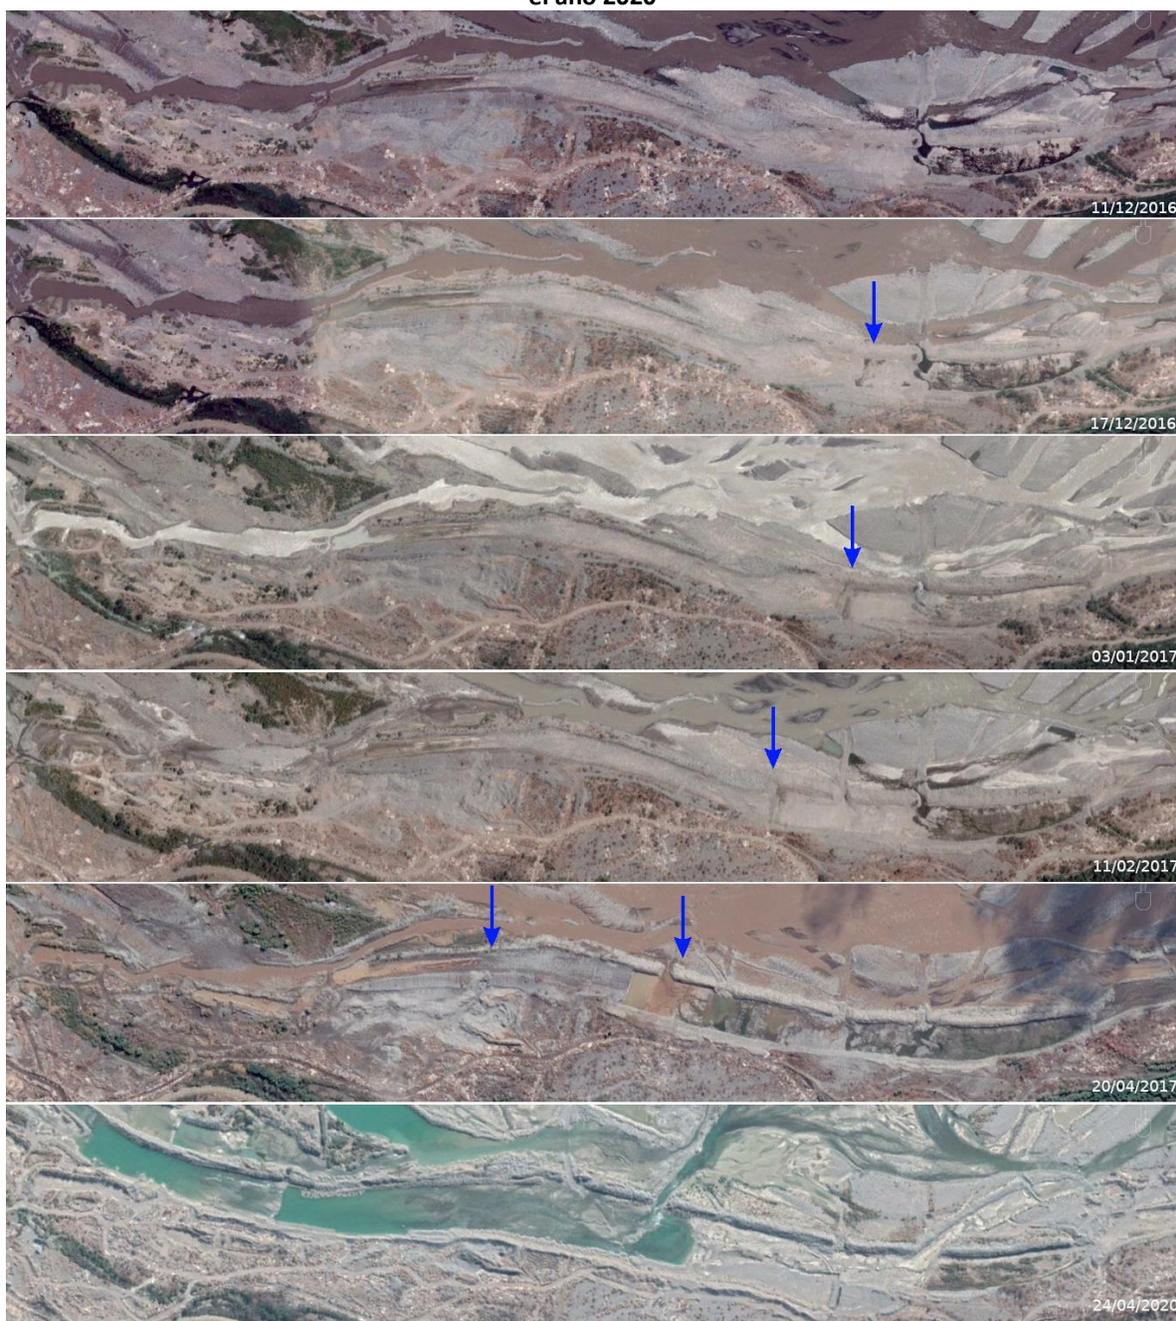
Imagen N° 11: Progresión de la intervención en la manga de acercamiento o canalón, entre el año 2016 y el año 2020

26º Que, de acuerdo con el análisis de imágenes satelitales del área de la manga de acercamiento o canalón, se constata que se ejecutaron intervenciones en el mismo aproximadamente a partir del 17 de diciembre de 2016.

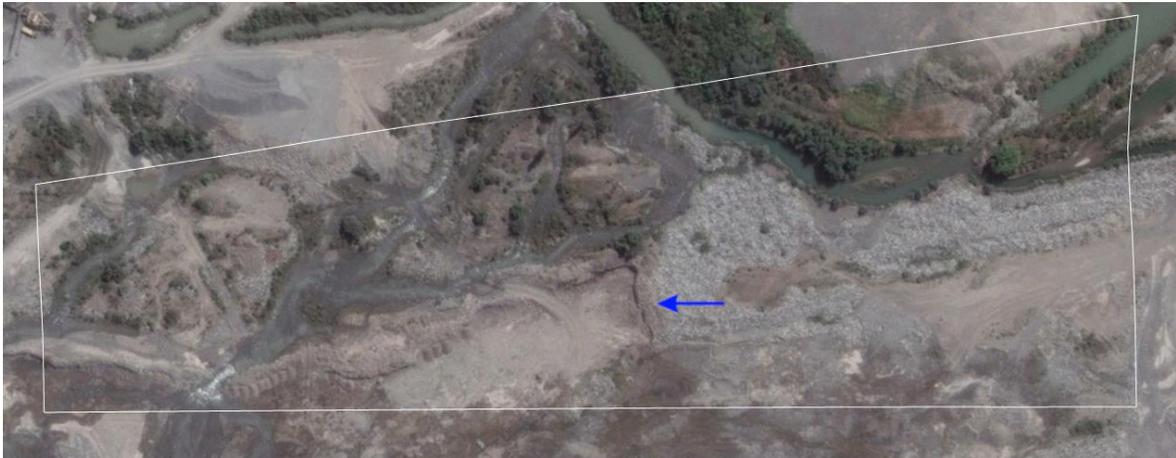
**Imagen N° 14: Imagen satelital de fecha 19 de octubre de 2014, del polígono de extracción autorizado por la RCA N° 26/2014 (en color blanco), después de la extracción (indicada en azul)**

encontraba ejecutando extracción de áridos dentro del polígono autorizado por la resolución de calificación ambiental.

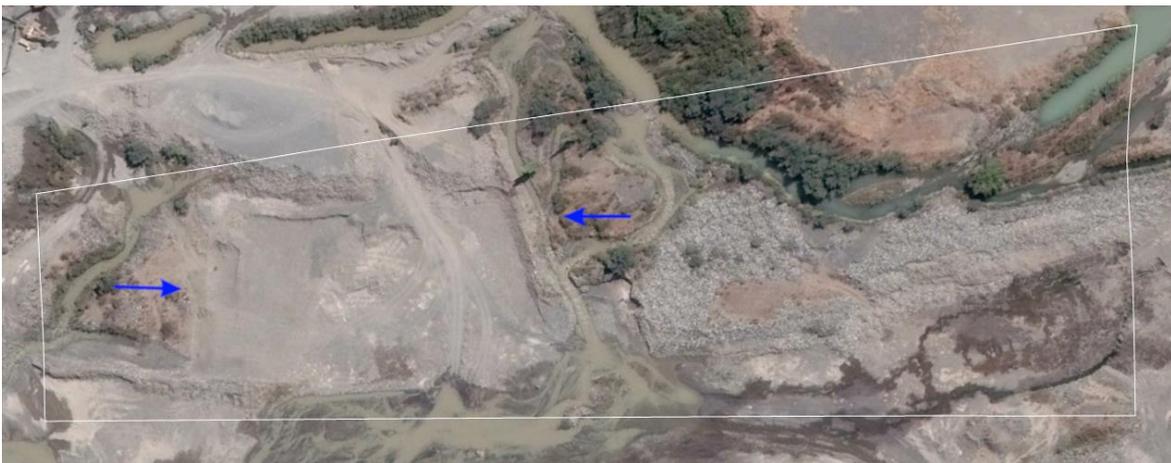
**Imagen N° 16: Imagen satelital de fecha 10 de marzo de 2015, del polígono de extracción autorizado por la RCA N° 26/2014 (en color blanco), después de la extracción (indicada en azul)**

49º Que, igualmente, del análisis de imágenes satelitales, fue posible constatar que con fecha 10 de marzo de 2015, la empresa continuaba ejecutando extracción de áridos en el polígono autorizado mediante la RCA N.º 26/2014.
