**FORMULA CARGOS QUE INDICA A INTERCHILE S.A.**

**RES. EX. N° 1 / ROL D-129-2020**

**I. ANTECEDENTES DE INTERCHILE S.A. Y EL PROYECTO "PLAN DE EXPANSIÓN CHILE LT 2X500 KV CARDONES – POLPAICO".**

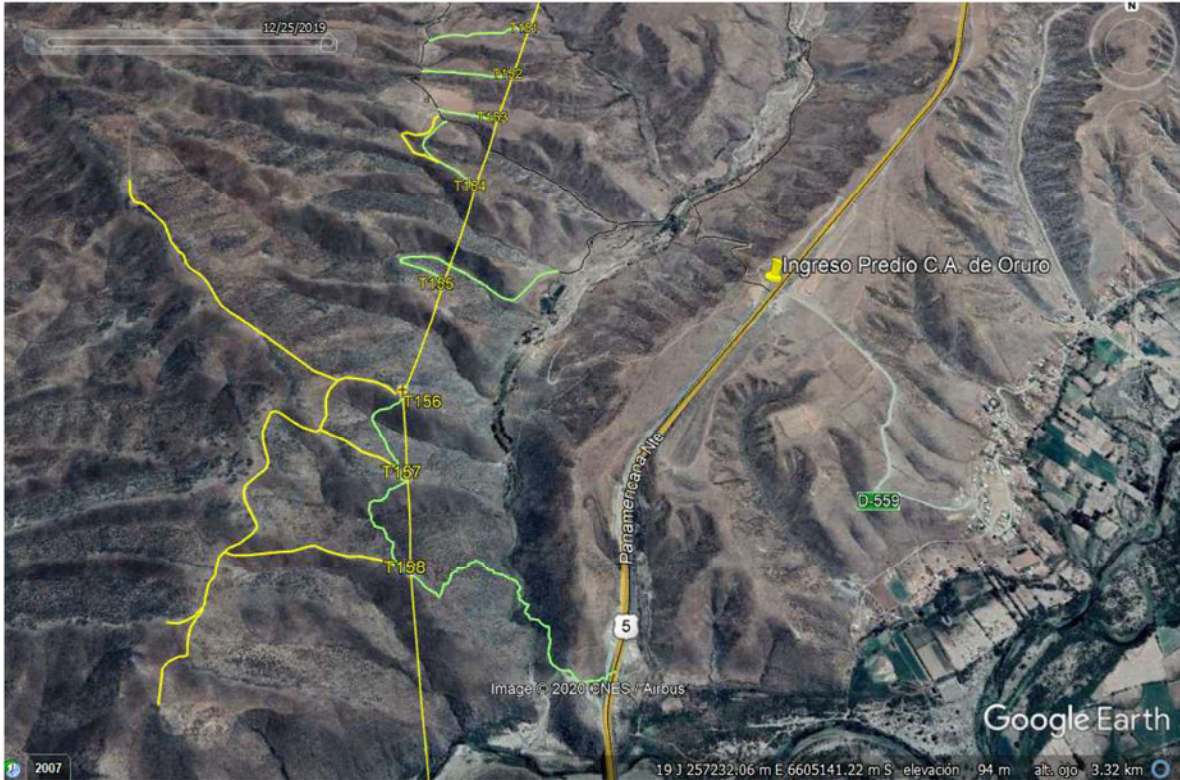
**Imagen 4. Caminos de acceso a torres T154, T156, T157 y T158 del Lote 3, Región de Coquimbo**

55° Que, en las siguientes imágenes, generadas a partir del análisis realizado por parte del Departamento de Gestión de la Información de esta Superintendencia, se aprecia en color verde el trazado de los caminos de acceso calificados favorablemente mediante RCA N° 1608/2015, en tanto que en color amarillo se indican los caminos efectivamente construidos para acceder a las estructuras del Proyecto (Imagen 4). Por su parte, los puntos rojos indican las torres que fueron cambiadas de ubicación con respecto a lo indicado en la evaluación ambiental (Imagen 5).

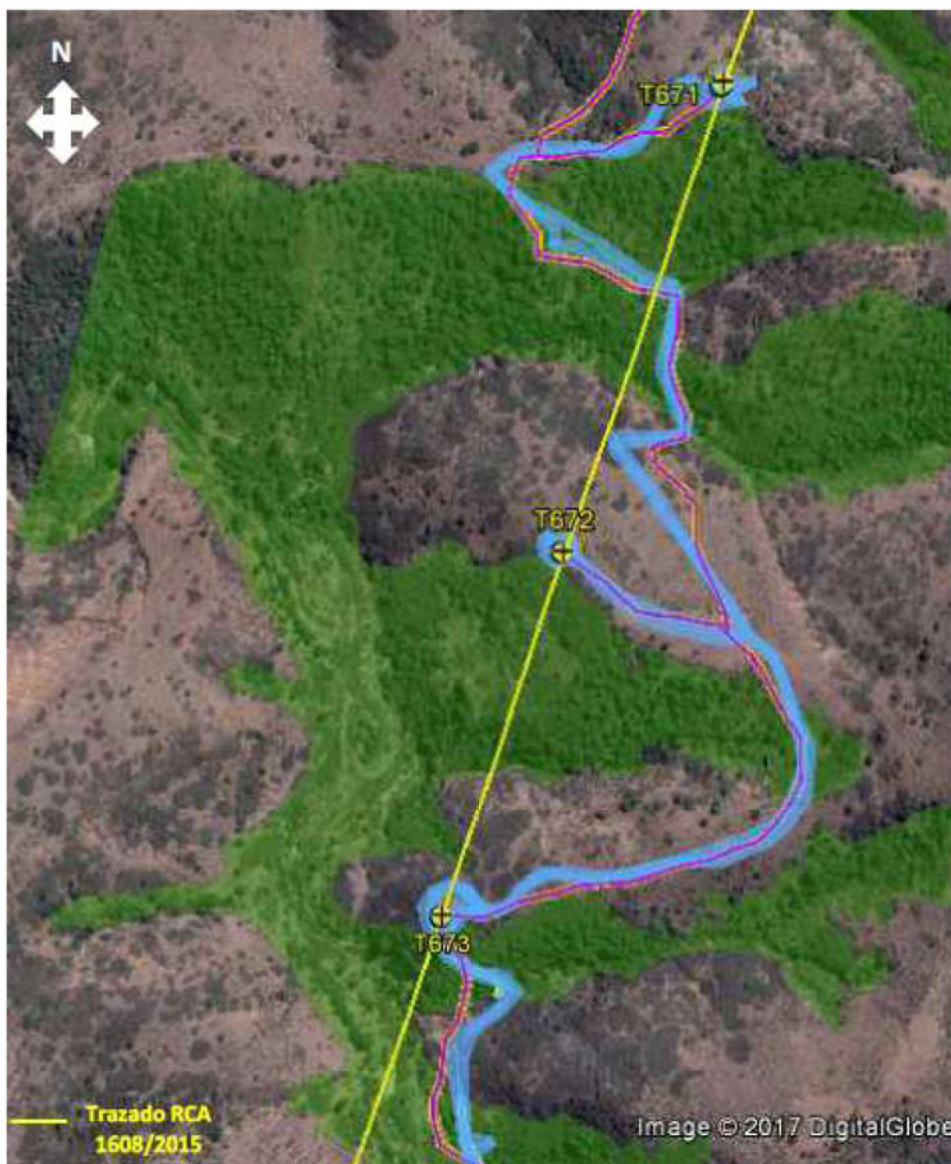
**Imagen 6. Caminos de acceso a torres T671, T672 y T673**

72° Que, en la **Imagen 6**, es posible observar que el trazado del camino constatado durante la inspección (en color celeste) coincide con el trazado del camino inicialmente proyectado para acceder a las torres T671, T672 y T673 (en color rosado), el que fue eliminado durante la evaluación ambiental de la LTE Cardones – Polpaico, de conformidad a lo indicado en el Anexo 10.9a de la Adenda Complementaria, con el objetivo de evitar la afectación de bosque nativo de preservación con presencia de Belloto del Norte (en color verde).

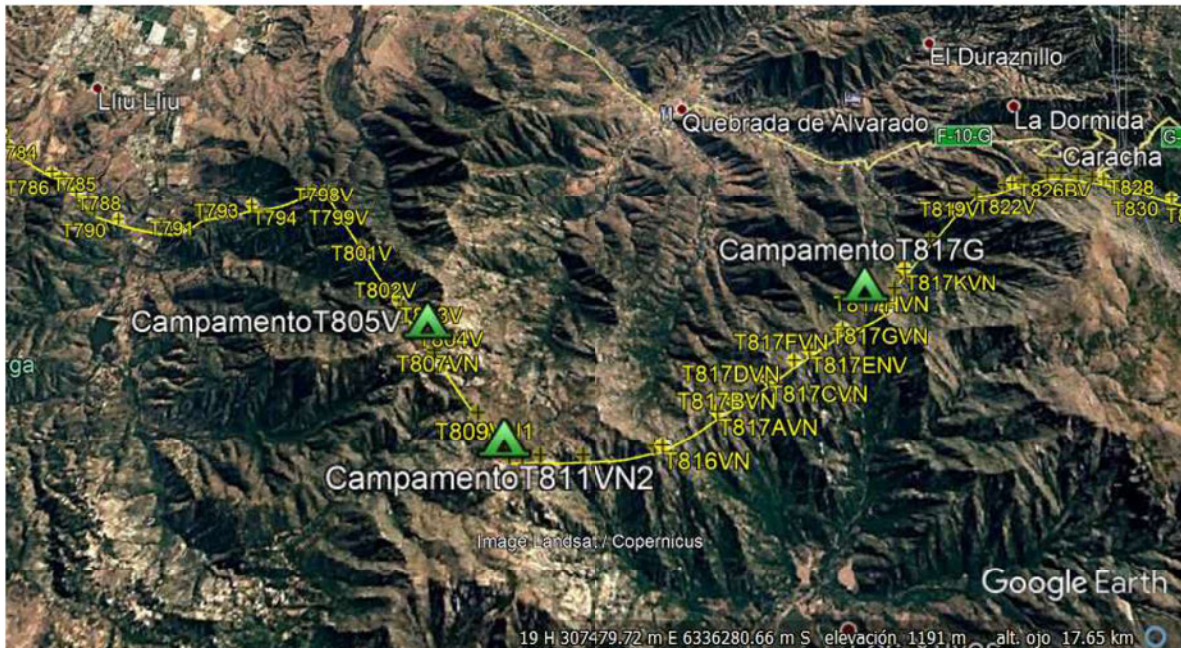
**Imagen 12. Campamentos no contemplados en la descripción de proyecto**

127° Que, sin embargo, a partir de la información entregada por la Empresa en respuesta a Resolución Exenta N° 13, 21 de febrero de 2019, SMA-VALPO (en adelante Res. Ex. N° 13/2019), mediante Carta ISA 02858 de 27 de marzo de 2019, resulta posible establecer que se construyeron tres campamentos que no se encontraban contemplados en la evaluación de impacto ambiental, en la Región de Valparaíso, cuya ubicación se presenta en la Imagen 12 a continuación.
