**FORMULA CARGOS QUE INDICA A SOCIEDAD CONTRACTUAL MINERA CORPORACIÓN DE DESARROLLO DEL NORTE**

**RES. EX. N° 1/ ROL D-144-2020**

**I. ANTECEDENTES DEL PROYECTO “AUMENTO DE PRODUCCIÓN DE YODO NEGREIROS, SCM COSAYACH”**

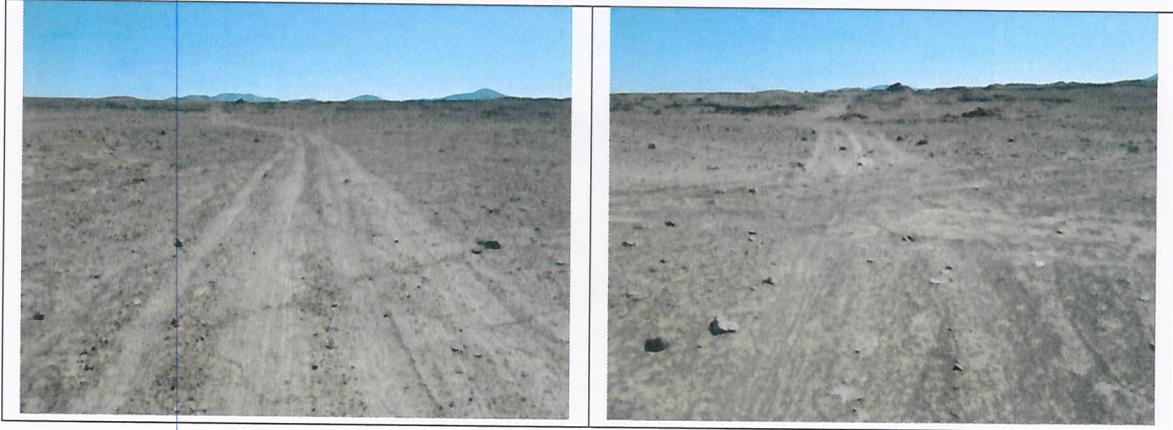
Imagen N° 1. Registro Rasgo Lineal RL-21 al 04 de enero de 2013

28. Asimismo, en Anexo 13, Apéndice 3 de Adenda N° 2, se consignó que el Rasgo Lineal RL-21 tenía una visibilidad alta, cuya función tentativa se encontraba indeterminada, pero que presentaba evidencias de corresponder a una estructura vial o de transporte. De igual forma, se indica como observación general del rasgo que este correspondía a una **"Huella de carreta. Largo aproximado 211,5. Ancho promedio 3,2M"**, acompañándose las siguientes imágenes que daban cuenta de su estado.

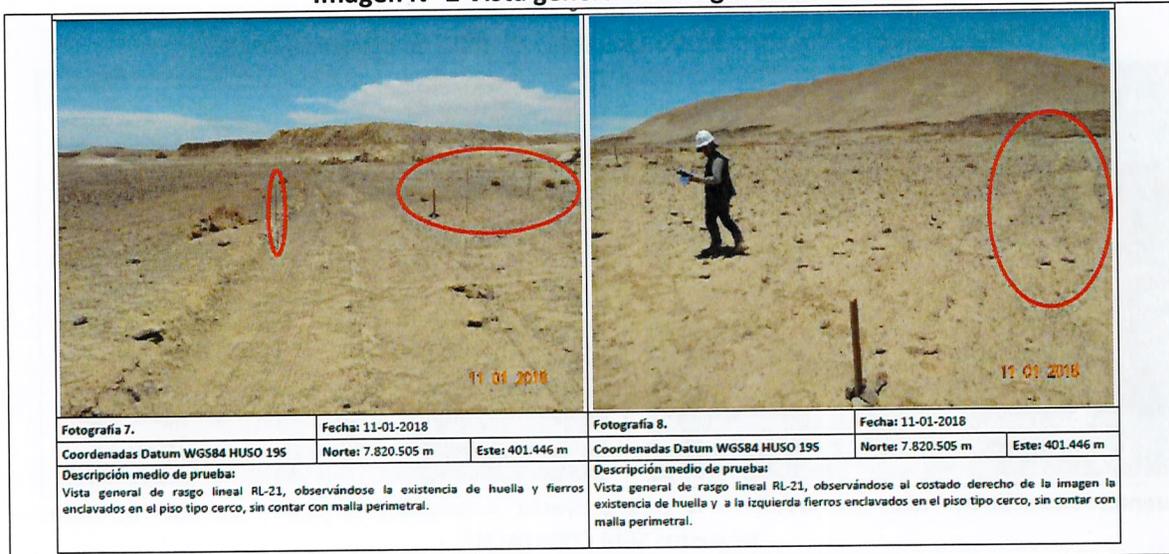
**Imagen N° 2 Vista general del rasgo Lineal RL-21**

29. Respecto del Rasgo Lineal RL-21, en actividad de inspección ambiental de 11 de enero de 2018, se visitó su lugar de emplazamiento constatándose “(...) *la existencia de cercado perimetral compuesto por fierros, sin contar con malla de protección*” (énfasis agregado). Al respecto, se consignó en acta que Diego Cejas, Supervisor de Medio Ambiente del proyecto, informó que el cercado existente se realizó en el año 2015 y que se iba a realizar un mejoramiento del mismo, mediante la incorporación de alambre galvanizado y tubos plásticos de color naranja, el que se encontraba a la espera de autorización del arqueólogo que trabaja con Cosayach; asimismo, indicó que la ausencia de rejilla o malla se debía a las malas condiciones climáticas del sector.

30. De igual forma, en la misma actividad de inspección, funcionarios de esta SMA constataron que, sin perjuicio de que la huella no se encontraba afectada por el avance de ninguna pila, esta si se encontraba interrumpida en algunos sectores por huellas de maquinaria.

31. El estado del rasgo lineal RL-21 se puede apreciar en la siguiente imagen.

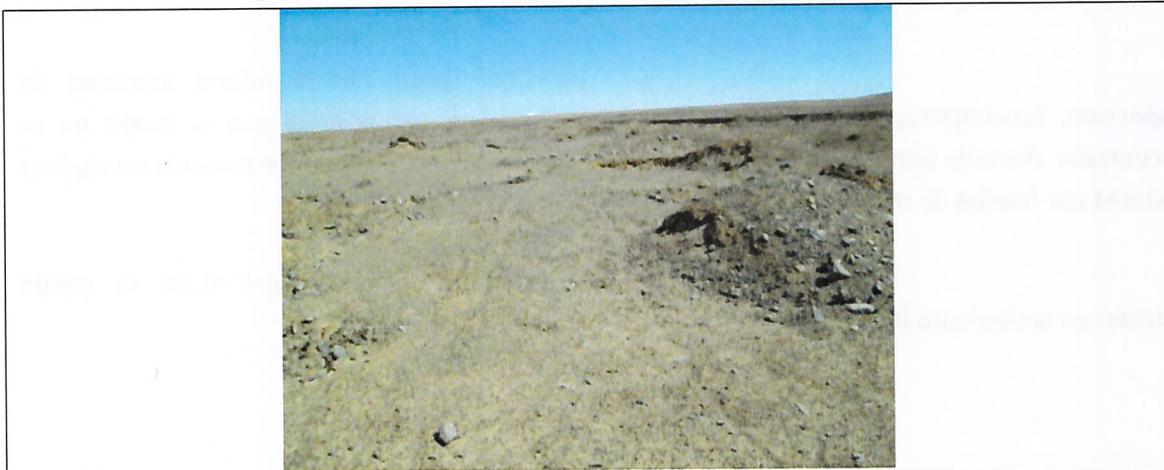
**Imagen N° 3. Registro Rasgo Lineal RL-203 al 15 de enero de 2013**

32. Respecto del rasgo lineal RL-203, y conforme a lo consignado en la Tabla N° 1 precedente, este tenía asociada la medida de registro. Dicha información fue presentada por la empresa en Anexo 13, Apéndice 3 de la Adenda N° 2, donde se consignó que se trataba de un rasgo lineal de visibilidad alta, cuya función tentativa correspondía a vialidad/transporte histórico o prehispánico, acompañándose la siguiente imagen que daba cuenta de su estado.

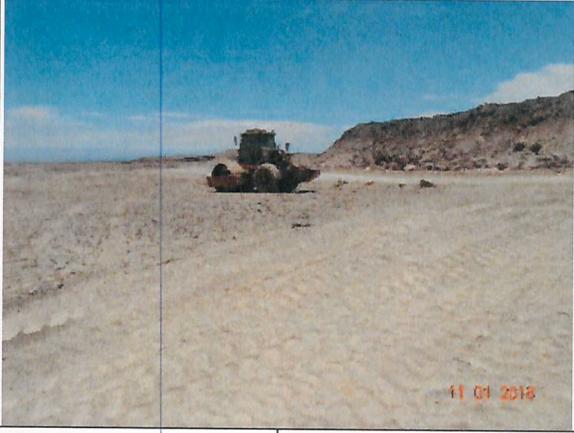
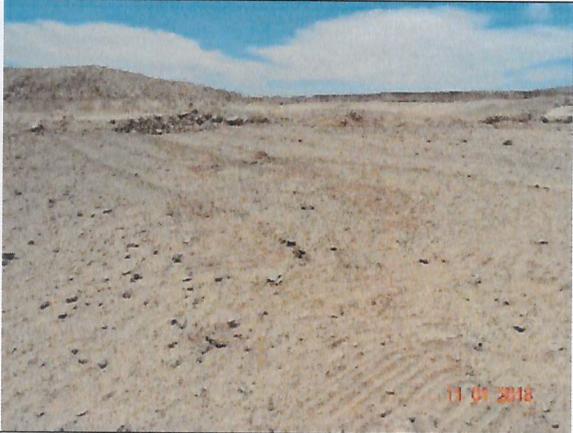
**Imagen N° 4. Registro Lineal RL-203 al 11 de enero de 2018**

33. Por su parte, en la actividad de inspección de 11 de enero de 2018, se visitó el lugar de emplazamiento del rasgo lineal RL-203, **constatándose la inexistencia de la huella histórica**. A su vez, se observó en terreno, que se habían realizado trabajos de movimientos de tierras, el cual correspondería, según información entregada por la empresa, a extracción de material para relleno y nivelación de bases. Asimismo, se constató la existencia de maquinaria en el lugar, la cual se encontraba detenida al momento de la inspección ambiental. Lo anterior, se aprecia en las siguientes imágenes tomadas en la actividad.

<b>Fotografía 5.</b>	<b>Fecha:</b> 11-01-2018	<b>Fotografía 6.</b>	<b>Fecha:</b> 11-01-2018
<b>Coordenadas Datum WGS84 HUSO 19S</b>	<b>Norte:</b> 7.820.563 m	<b>Este:</b> 401.227 m	<b>Coordenadas Datum WGS84 HUSO 19S</b>
<b>Coordenadas Datum WGS84 HUSO 19S</b>	<b>Norte:</b> 7.820.563 m	<b>Este:</b> 401.227 m	<b>Coordenadas Datum WGS84 HUSO 19S</b>
<b>Descripción medio de prueba:</b> Vista general del lugar de emplazamiento del rasgo lineal RL-203, observándose la inexistencia de huellas de carreta y existencia de explanada con presencia de maquinaria y pesada.		<b>Descripción medio de prueba:</b> Vista general del lugar de emplazamiento del rasgo lineal RL-203, observándose la inexistencia de huellas de carreta y existencia de huellas de maquinaria y pesada.

36. De esta forma, es posible identificar que la actividad del titular generó la afectación y destrucción de huellas históricas, en tanto los Rasgos Lineales RL-21 y 204, se encuentran interrumpidos por huella de maquinaria; mientras que el Rasgo Lineal RL-203 se encontraba completamente destruido e inexistente a la fecha de la fiscalización ambiental. De igual forma, el titular incumplió la medida de cercado, con relación al Rasgo Lineal RL-21.

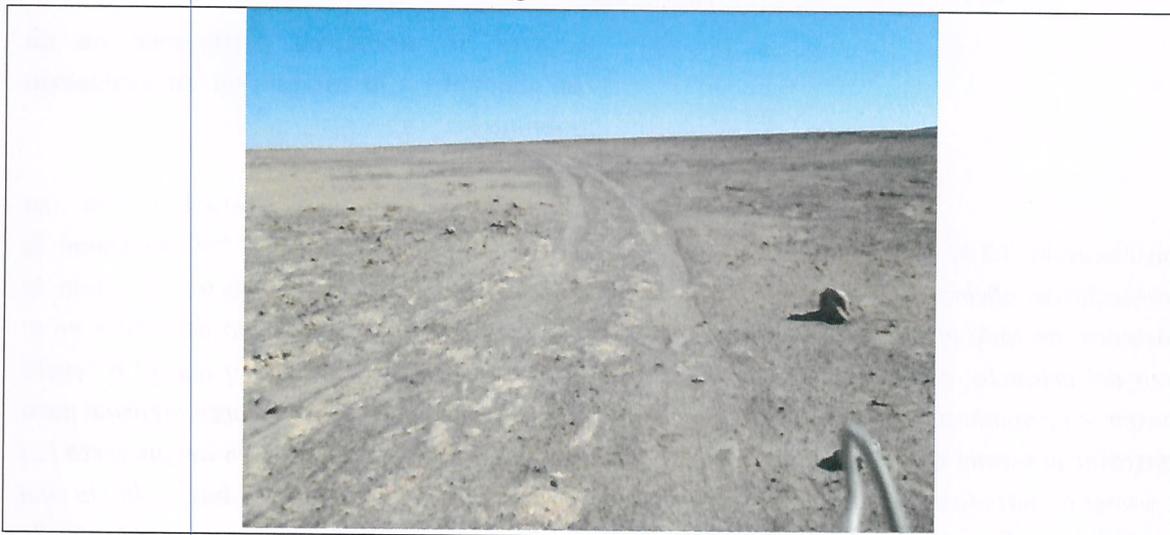
**Imagen N° 5 Registro Rasgo Lineal RL-2014 al 19 de enero de 2013**

34. Respecto del Rasgo Lineal RL-204, y tal como se indicó en Tabla N° 1, este tenía asociada la medida registro, por lo cual en Anexo 13, Apéndice 3, de la Adenda N° 2 del proyecto, la empresa acompañó información que lo singularizaba como un rasgo lineal de visibilidad alta, de función indeterminada, presumiblemente vinculado a alguna estructura vial o de transporte, acompañando la siguiente imagen que daba cuenta de su estado.

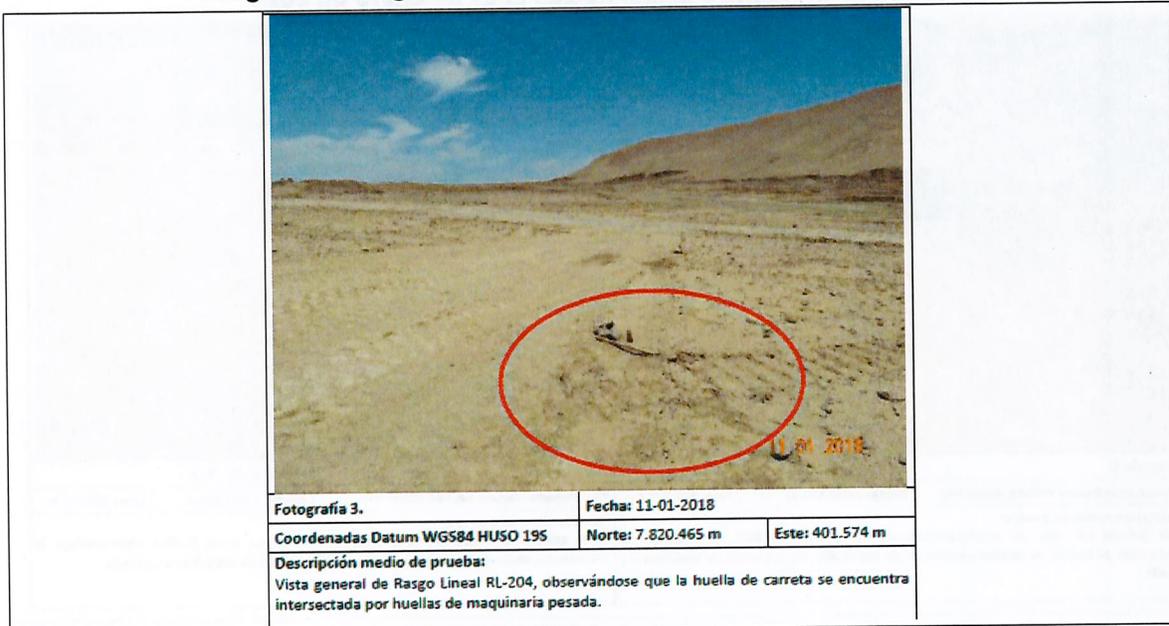
Imagen N° 6. Registro Rasgo Lineal RL-2014 al 11 de enero de 2018

35. En la actividad de inspección de 18 de enero de 2018, se visitó el lugar de emplazamiento del rasgo lineal RL-204, constatándose que la huella histórica se encontraba interrumpida por huellas de maquinarias en diversos puntos. Lo anterior, se puede apreciar en la siguiente Imagen

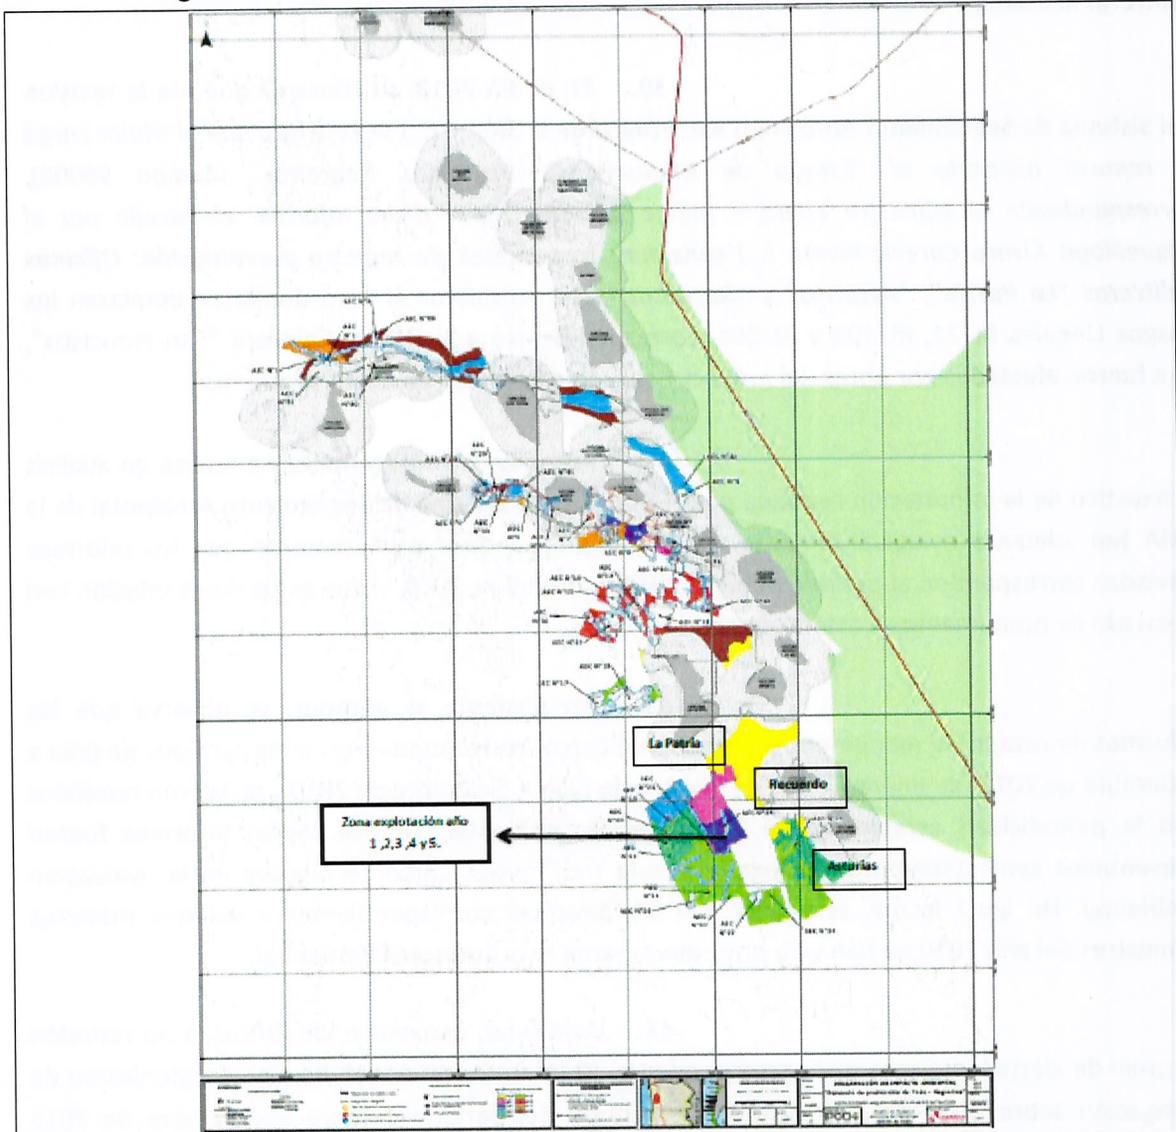
**Figura N° 2. Plano de Planificación anual de explotación años 1, 2, 3, 4 y 5.**

Negreiros desde los años 2014 a 2019, que estos analizan e informan los efectos de las tronaduras únicamente respecto de las Oficinas Salitreras La Patria, Asturias y Recuerdo, ubicadas en el sector sur del proyecto. Lo anterior se puede apreciar en la siguiente imagen:

44. A saber, dicha imagen identifica los distintos años de explotación con un color distinto. Así, en color rosado se aprecia las áreas de explotación del año 1 (2015), en color morado las del año 2 (2016), en color celeste del año 3 (2017), calipso del año 4 (2018), verde del año 5 (2019), y rojo del año 6 (2020). De esta forma, y de la sola apreciación de la imagen presentada por la empresa en su Informe de Monumentos, es posible identificar otras áreas de explotación correspondientes a los años de explotación 1, 2, 3, 4 y 5, que se encontrarían aledañas a Oficinas Salitreras distintas a las reportadas.

45. En este sentido, y acudiendo a los planos acompañados en el Anexo 5 de Adenda N° 2, que detallan y replican la información presentada en la Figura N° 2, se identifica para el año 1 (2015) una zona de explotación cercana a las Oficinas Salitreras de San Francisco, Porvenir y Santa Catalina; para el año 2 (2016) aledañas a las Oficinas

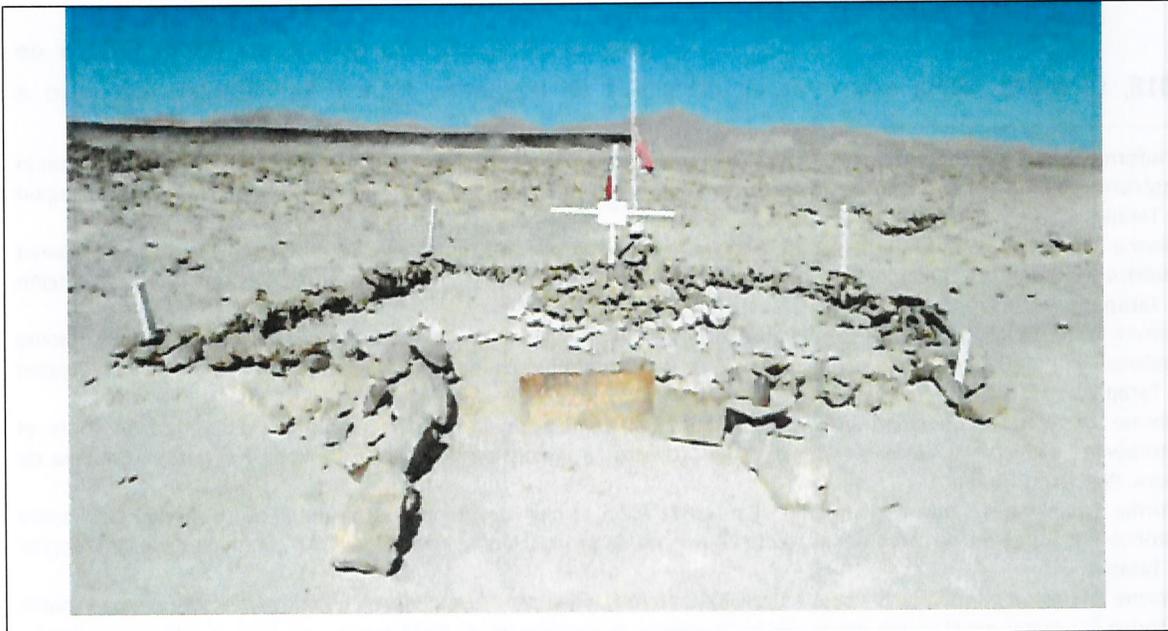
**IMAGEN N° 7. FOSA COMÚN DE SOLDADOS CHILENOS**

59. La primera de estas es la fosa común de los soldados, la que corresponde a “(...) un montículo central de 1,5 m. de diámetro y 0,5 m. de alto, hecho con bloques de caliche y demarcado perimetralmente por una estructura cuadrangular de 5 por 5 m. hecha también con bloques de costra calichera, los muros son pircados, de hilada simple y bajos de 0,4 m. de altura, tiene un vano orientado al noreste para el cual se utilizaron bloques rocosos rectangulares. En cada vértice de la estructura hay un poste de madera pintado de blanco. Sobre el montículo hay una cruz de metal pintada de color blanco la cual tiene atada una bandera chilena en el tope (...) En la entrada, junto al vano de acceso hay una placa metálica rectangular oxidada que se encuentra sobrepuesta, está grabada con la siguiente inscripción “MONUMENTO HISTÓRICO. Cayeron entre el humo del combate luchando por su patria y por su honor”. Detrás del montículo central hay otro montículo más alto, de menor diámetro y forma cónica que sostiene el asta de una bandera chilena”. La siguiente imagen da cuenta del estado del sitio.

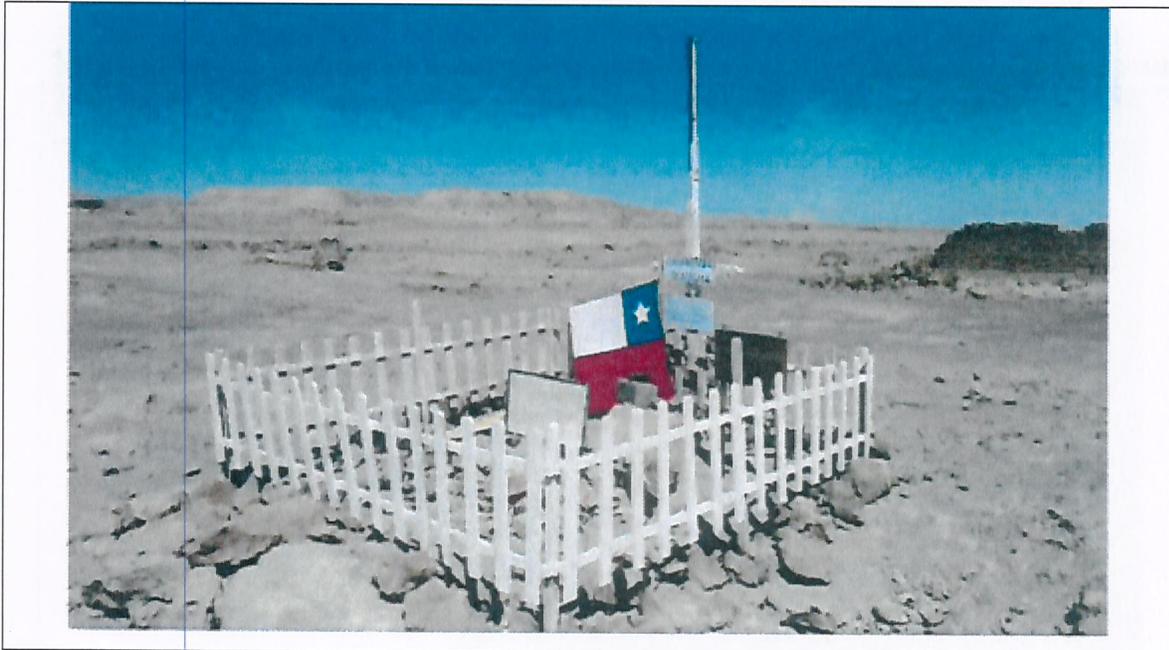
**IMAGEN N° 8. FOSA COMÚN DE OFICIALES, TUMBA DE LOS JURAMENTADOS.**

60. En cuanto a la fosa de oficiales, o “tumba de los juramentados de Atacama” esta “(...) consiste en una acumulación irregular de bloques de costra calichera de diferente tamaño que fue encerrada por un cerco cuadrangular bajo hecho de madera y pintado de blanco de 4 por 4. Atrás de esta estructura se dispuso una cruz de madera con sus extremos en forma de ojiva a la cual se adosó un asta de bandera, toda esta pintada de color blanco. En su interior hay diversos elementos: dos cruces de madera pequeñas y simples, una bandera chilena de tela y otra pintada sobre una superficie metálica rígida. Además, hay cuatro inscripciones o placas sobre soportes diversos. Una sobre una superficie blanca enmarcada en madera que dice lo siguiente: “Aquí yacen Ramón Vallejos, José Vicente Blanco y Andrés Wilson, oficiales del Regimiento Atacama, héroes de la batalla de Dolores. 19 de noviembre de 1979 (...)”. Otra placa metálica dice: “Monumento Histórico. Cayeron entre el humo del combate luchando por su patria y por su honor. Fosa soldados de Chile caídos (sic) en la batalla de Dolores”. Una paca de madera “A los juramentados del batallón de Atacama. Cayeron peleando entre el humo del combate luchando por su patria y por su honor, heroicos y esforzados (sic) camaradas valientes de Atacama adios, adios (sic). Octavo año promoción 2002 colegio Lirima”. Otra placa metálica grabada adosada a una bloqueta de concreto dice lo siguiente “Aquí yo parado pregunto, si hay algún hombre en todo el mundo, uno en todo el mundo, que piense que los hombres que aquí fallecieron no merecen tributo. Aquel hombre debe saber que su hipocresía es comparada con la cantidad de hombres que aquí murieron, ya no hay ni un solo soldado, ni siquiera uno, que no merezca (sic) nuestro reconocimiento. Juan José Besa, Octavo básico colegio Lirima, 9 de octubre 2000”. La siguiente imagen da cuenta del estado del sitio.

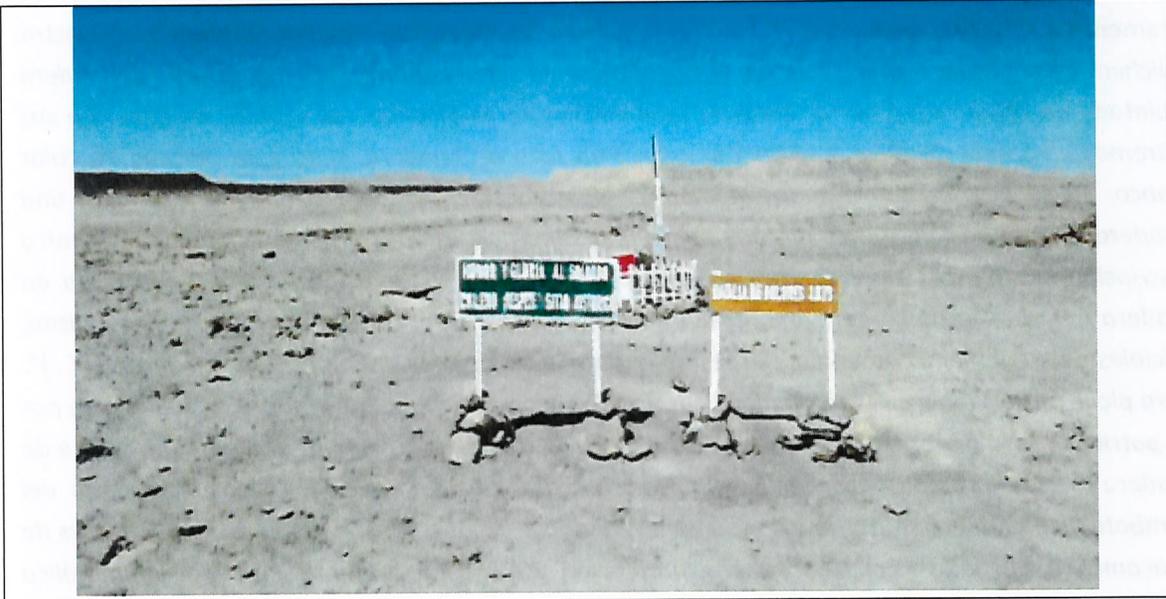
**IMAGEN N° 9. SEÑALIZACIÓN DE LAS FOSAS DE LOS SOLDADOS FALLECIDOS EN LA BATALLA DE DOLORES**

61. Asimismo, se identificó que, junto a la fosa y a cierta distancia, se encontraban dos letreros, los que señalan “Honor y gloria al soldado chileno. Respete sitio histórico” y “Batalla de Dolores 1879”, los que se aprecian en la Imagen N° 9. Adicionalmente, se hace presente estos letreros fueron dispuestos por Alejandro Aguirre San Martín para señalar visiblemente el sitio de las fosas.

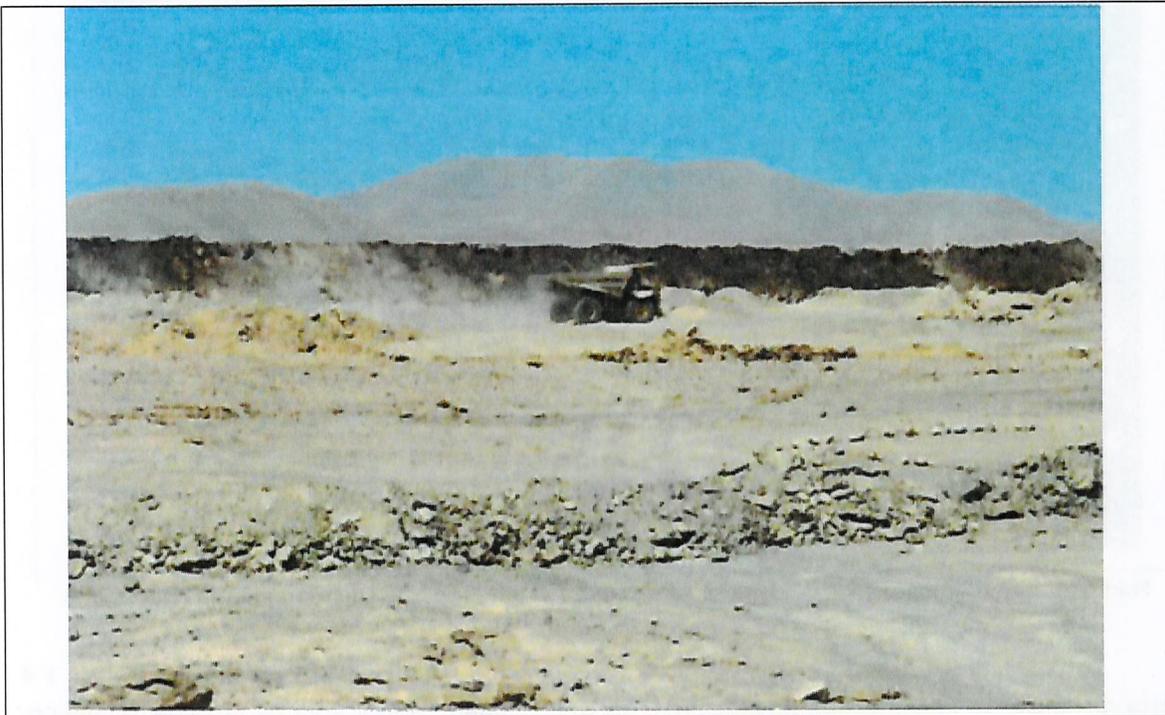
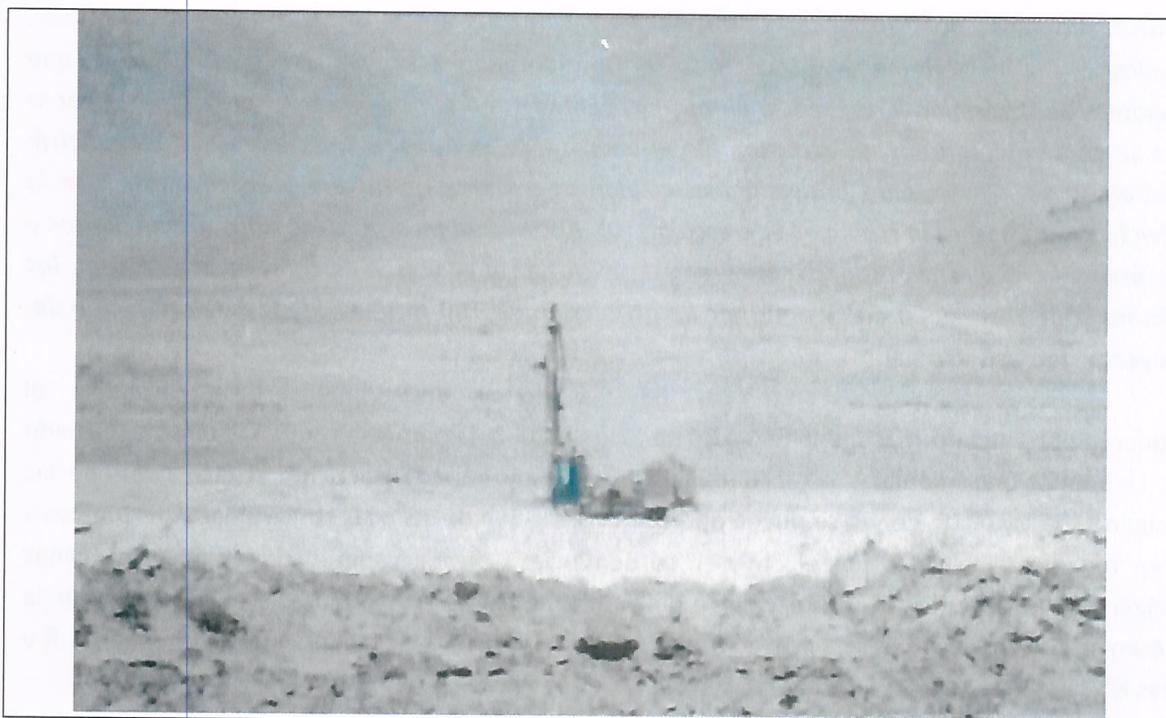
**IMAGEN N° 10. EXPLOTACIÓN MINERA CONSTATA EN LAS CERCANÍAS DE LA “TUMBA DE LOS JURAMENTADOS”**

62. Durante la actividad de inspección, la arqueóloga del CMN observó en terreno “(...) *varios camiones circulando, maquinaria retroexcavadora y un vehículo de traslado de personal a pocos metros de las sepulturas. Más hacia el oeste se observaron las máquinas de sondajes en acción*”, lo que se constata en las siguientes imágenes que acreditan la explotación minera activa a 180 metros de la “tumba de los juramentados”.

63. Dicha actividad, fue atribuida a la explotación minera de yodo del proyecto “Aumento de Producción de Yodo Negreiros, SCM COSAYACH” perteneciente a Cosayach.

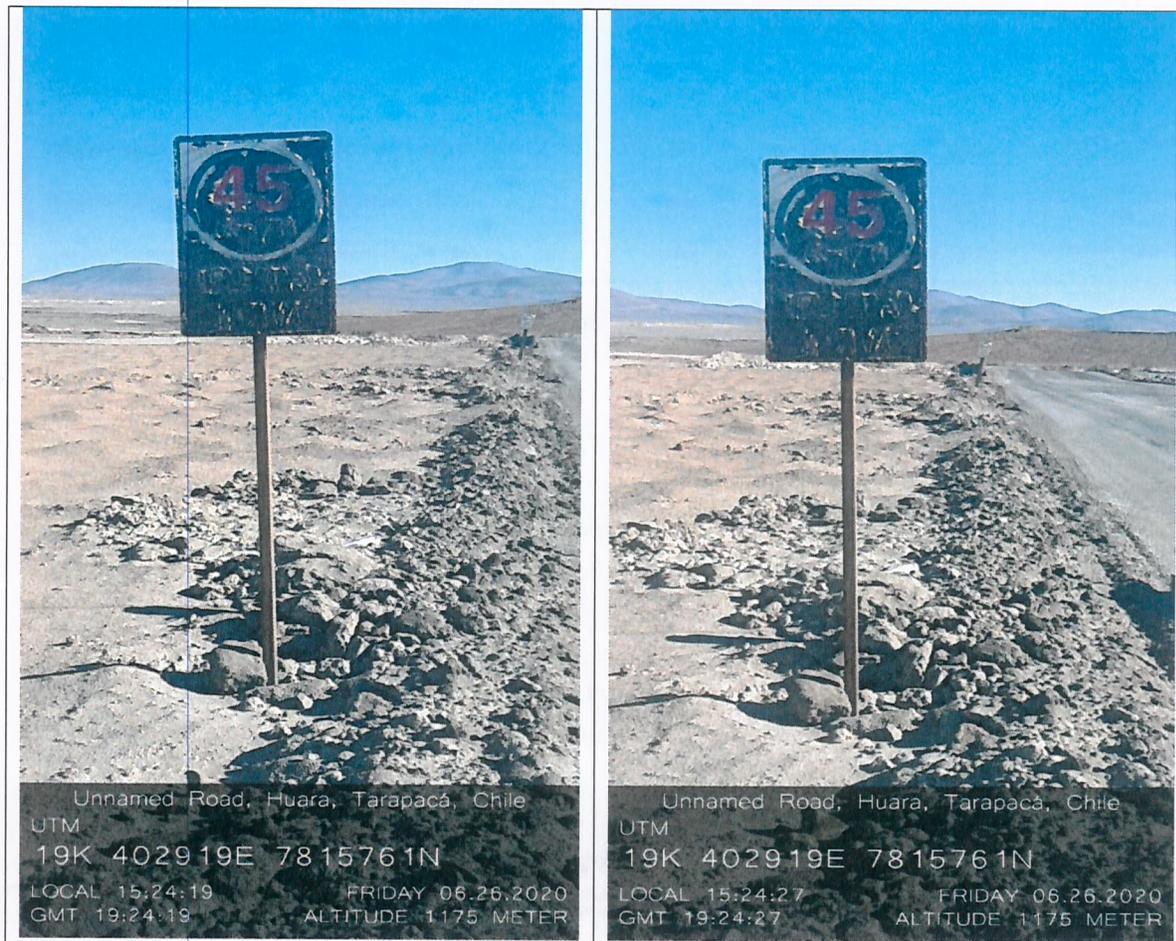
Imagen N° 11. Señaléticas de velocidad máxima

77. Respecto a la señalética con indicación de velocidad máxima, el titular remitió las fotografías fechadas y georreferenciadas de 11 señaléticas, donde nueve de estas indicaban 30 km/h, mientras que dos de ellas señalaban como velocidad máxima 45 km/h. Lo señalado se aprecia en las siguientes imágenes.

78. Lo anterior, permite sostener que la empresa no ha dado cumplimiento a las medidas establecidas para el control de emisiones atmosféricas.

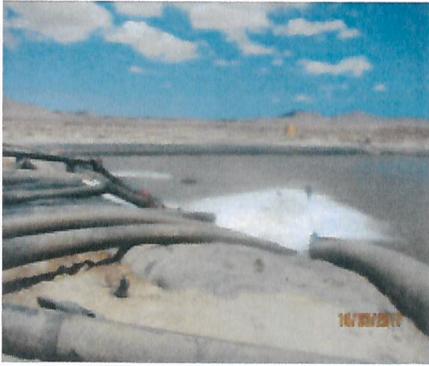
**Imagen N° 12. Piscina matriz de riego operativa**

82. En la actividad de inspección ambiental realizada con fecha 16 de marzo de 2017, "(...) se visitó la piscina de matriz de riego (coordenadas UTM Datum WGS 84 Huso 19 S. 7.813.931 m N, 404.355 m E), la cual se encontraba operativa, impermeabilizada y con sistema de detección de fugas, **la capacidad indicada para esta piscina fue de 15.566 m<sup>3</sup>**" (énfasis agregado). Lo anterior, se aprecia en la siguiente imagen.

<b>Fotografía 19.</b>	<b>Fecha:</b> 16-03-2017	
<b>Datum WGS84 HUSO 19S</b>	<b>Coordenada Norte:</b> 7.813.931 m	<b>Coordenada Este:</b> 404.355 m
<b>Descripción medio de prueba:</b> Piscina matriz de riego, operativa, impermeabilizada y con sistema de detección de fugas.
