**FORMULA CARGOS QUE INDICA A CRONCREMAG S.A.**

**RESOLUCIÓN EXENTA N°1/ROL F-023-2021**

1. Que, Concremag S.A. (en adelante e indistintamente, "el titular" o "la empresa"), Rol Único Tributario N° 76.301.094-5, es titular de una planta de áridos que constituye la unidad fiscalizable denominada "Cantera II Río Seco" (en adelante, "unidad fiscalizable" o "planta de áridos"), ubicada en el Km. 11 norte, ruta 9, Sector Barranco Amarillo - Río Seco, comuna de Punta Arenas, Región de Magallanes y la Antártica Chilena. Dicha Planta.

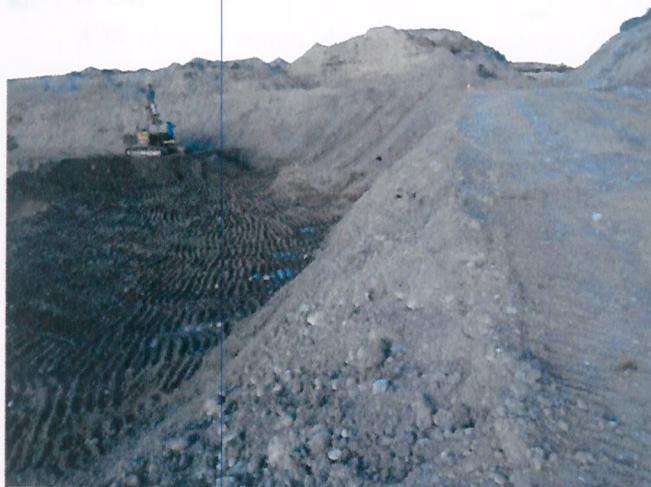
**Imagen 4 y 5.** Taludes con ángulo superior a 45° e inexistencia de canales perimetrales para conducción de aguas lluvias, respectivamente.

40. Que, por su parte, en inspección ambiental de fecha 24 de abril de 2019, fiscalizadores mediante inspección visual constataron que, en el borde colindante al límite predial, las terrazas que ya no se encontraban en explotación poseían un talud superior a 45°. Adicionalmente, pudieron observar que, en la planta de áridos, no se han realizado obras destinadas a la captación de aguas lluvias y escorrentías superficiales. Frente a esto último, durante la fiscalización, funcionarios de la empresa señalaron que las obras antes descritas aún no habían sido construidas.

44. Que, cabe hacer presente, con respecto a los riesgos asociados a estos incumplimientos, en cuanto al hecho de que el titular mantenga taludes de trabajo que poseen un ángulo superior a los 45°, que se pueden generar derrumbes y colapso en el área de explotación. Al mismo tiempo, el hecho de no haber construido los canales perimetrales comprometidos, para evitar el ingreso de aguas lluvias o deshielos al área de explotación, podría facilitar la generación de focos erosivos y la eventual afectación del escurrimiento natural de las aguas.

46. Que, la circunstancia de que el titular no mantenga los taludes en un ángulo de 45° y tampoco ha dado construcción a los canales perimetrales comprometidos, supone un incumplimiento a lo estipulado en la evaluación ambiental del proyecto y la RCA N° 125/2017.
