**FORMULA CARGOS QUE INDICA A INVERSIONES
LAMPA SPA**

RES. EX. N° 1/ ROL D-028-2021

4. Inversiones Lampa SpA (en adelante e indistintamente, "Inversiones Lampa", "la empresa" o "el titular"), Rol Único Tributario N° 77.010.973-6, es titular del proyecto "Loteo Inversiones Lampa SpA" (en adelante e indistintamente, "el proyecto" o "el Loteo"), ubicado en calle Los Acacios s/n, Lote 114B, comuna de Lampa, región Metropolitana.

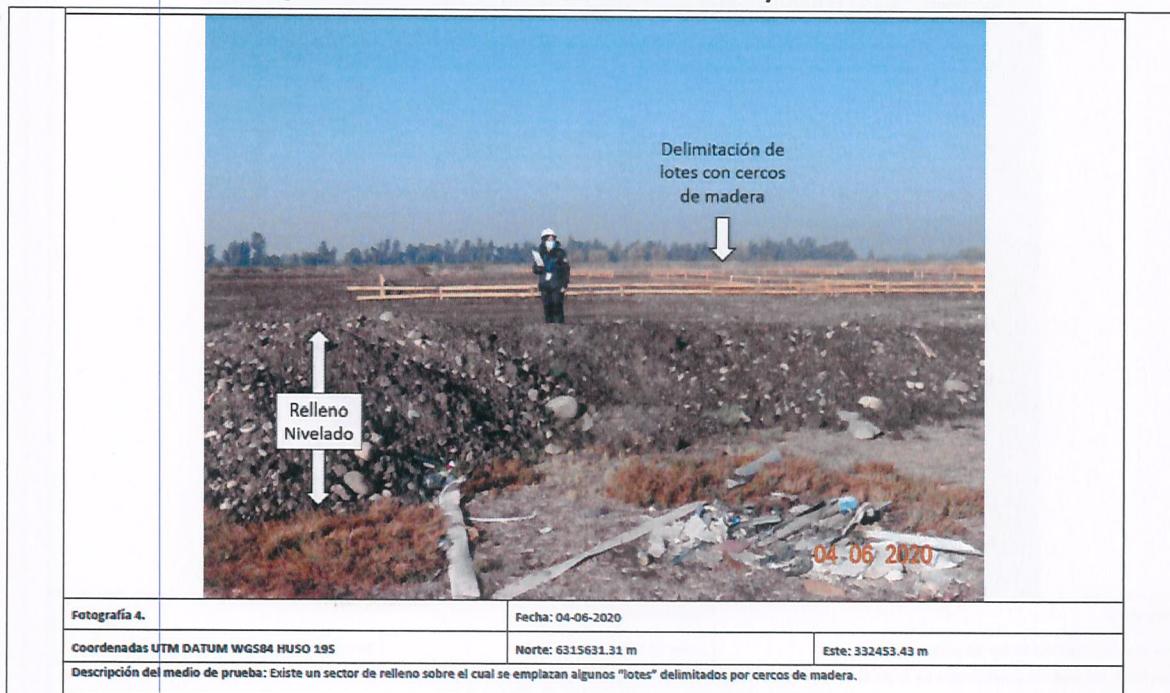
Imagen N° 1. Áreas con material de relleno y lotes delimitados

27. Que, como se señaló en el considerando 12 precedente, en la actividad de inspección ambiental realizada el día 04 de junio de 2020, se visitó el lote 114-B, donde se observaron estructuras de ladrillos que conforman una entrada a un sector cercado y tres containers, dos de los cuales funcionaban como sala de venta y el tercero como vivienda básica. Asimismo, al sur del sector donde se ubicaban los containers se apreció “(...) **un área con material de relleno incorporado y nivelado, donde se aprecian varios lotes delimitados con listones de madera** (...) se observan similares en forma y tamaño. Durante la inspección se

tomaron las medidas de uno de los lotes, obteniéndose unas dimensiones de 26.4 x 17.8 metros, lo cual corresponde a una superficie de 470 m²" (énfasis agregado). Lo anterior puede ser apreciado en las imágenes N° 1, 2 y 3.

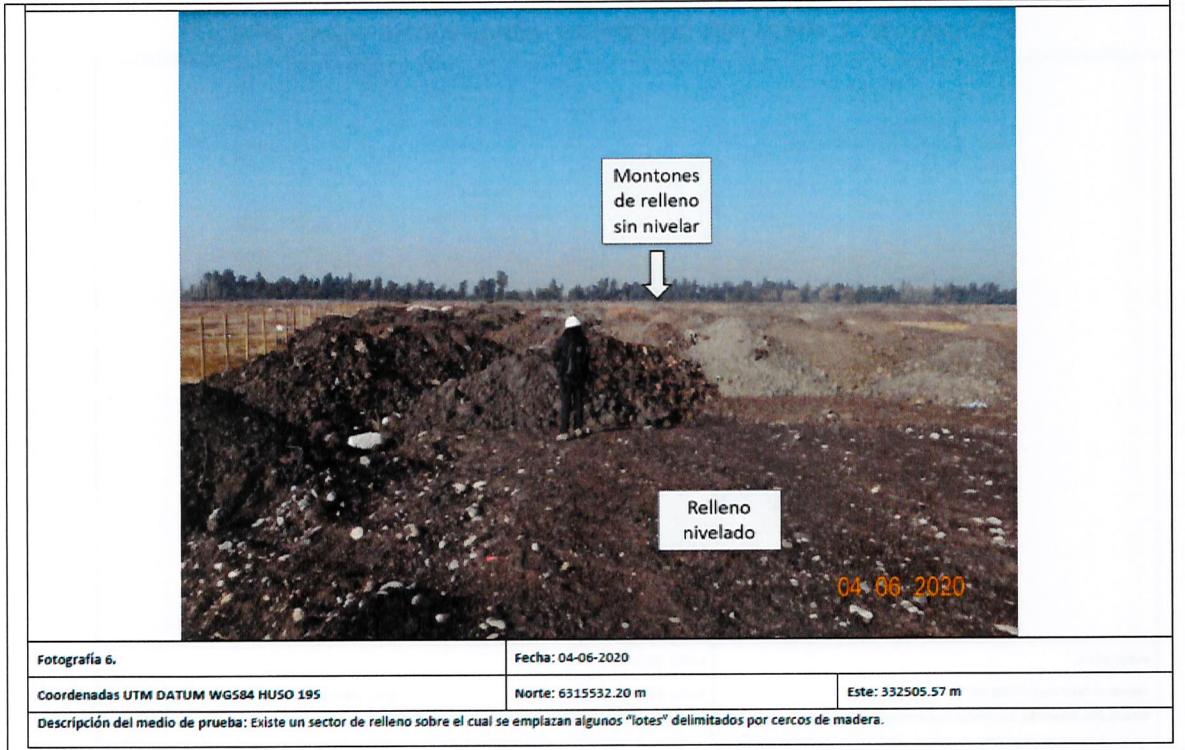
Imagen N° 4. Material de relleno con y sin nivelar

28. De igual forma, en la actividad se constató la existencia de áreas donde se acumula material de relleno sin nivelar, bajo la forma de montículos; los cuales, habiéndose medido, arrojaron una altura de 1,2 a 1,6 metros aproximadamente. A

saber, este material de relleno corresponde a terreno natural y escombros, tales como ladrillos, restos de hormigón y basura. Lo anterior se aprecia en las siguientes imágenes.

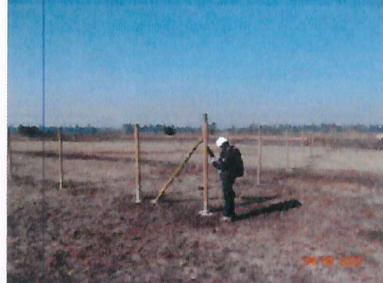
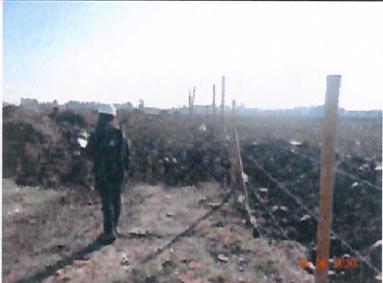
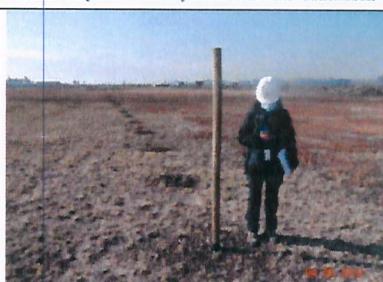
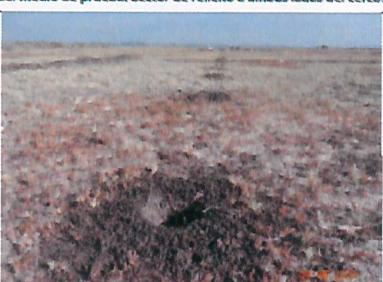
Imagen N° 7, 8, 9 y 10. Cierre perimetral

29. Que, en la misma actividad de inspección fue posible observar un “(...) *cierre perimetral parcial del lugar, el cual se materializa con pilotes de madera y alambre de púas* (...) Se observaron algunas zonas en que el *material depositado como relleno se extiende por fuera del área perimetral demarcada* con pilotes de madera y alambre de púas (...) el área intervenida excede al área delimitada mediante cerco. Se observó también un

sector donde se encontraban realizadas las excavaciones para colocar pilotes, los cuales aún no han sido instalados" (énfasis agregado). Lo señalado se aprecia en las siguientes imágenes.

Fotografía 13. Coordenadas UTM DATUM WGS84 HUZO 19S Fecha: 04-06-2020 Norte: 6315664.15 m Este: 332287.52 m Descripción del medio de prueba: Postes y cercos con alambre instalados.	Fotografía 14. Coordenadas UTM DATUM WGS84 HUZO 19S Fecha: 04-06-2020 Norte: 6315537.95 m Este: 332294.87 m Descripción del medio de prueba: Sector de relleno a ambos lados del cerco.

Fotografía 15. Coordenadas UTM DATUM WGS84 HUZO 19S Fecha: 04-06-2020 Norte: 6315673.34 m Este: 332106.21 m Descripción del medio de prueba: Línea de orificios excavados para instalar postes.	Fotografía 16. Coordenadas UTM DATUM WGS84 HUZO 19S Fecha: 04-06-2020 Norte: 6315661.02 m Este: 332284.98 m Descripción del medio de prueba: Línea de orificios excavados para instalar postes.

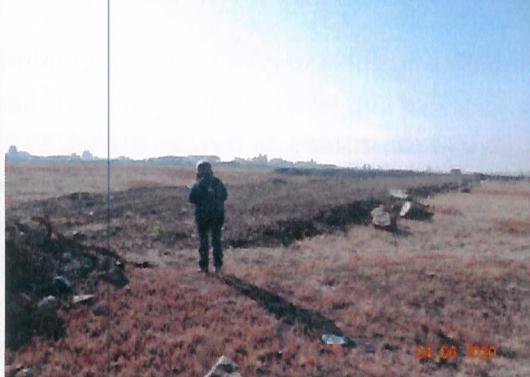
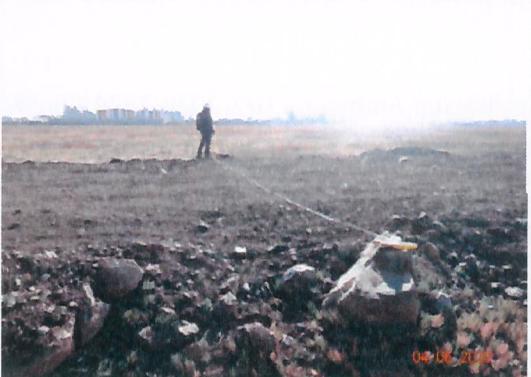
Imagen N° 11 y 12. Camino construido con material de relleno al poniente del loteo

30. Finalmente, también se constató en terreno la existencia de un camino construido con material de relleno, de aproximadamente 100 metros de largo y 10 metros de ancho, el cual discurre desde el sector del relleno hacia el poniente; y la presencia de plantas hidrofitas en distintos sectores del loteo y sus alrededores, las cuales, en el sector sur del proyecto, a escasos metros del cierre perimetral, se observan quemadas y podadas. Todo lo anterior se puede apreciar en las siguientes imágenes tomadas en la actividad de inspección.

Fotografía 17. Coordenadas UTM DATUM WGS84 HUZO 19S Fecha: 04-06-2020 Norte: 6315576.19 m Este: 332101.97 m Descripción del medio de prueba: Vista del camino existente al poniente del loteo.	Fotografía 18. Coordenadas UTM DATUM WGS84 HUZO 19S Fecha: 04-06-2020 Norte: 6315578.10 m Este: 332124.41 m Descripción del medio de prueba: Medición del ancho del camino en sección transversal.

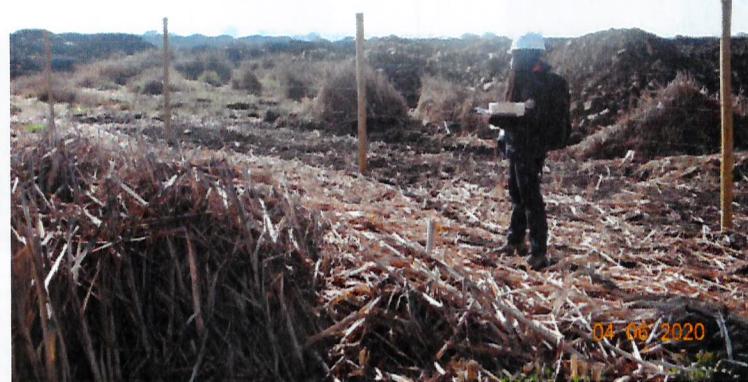
Imagen N° 13 y 14. Presencia de Plantas Hidrofitas

Descripción del medio de prueba: Sector del loteo donde se observa presencia de plantas hidrofitas y material de relleno.

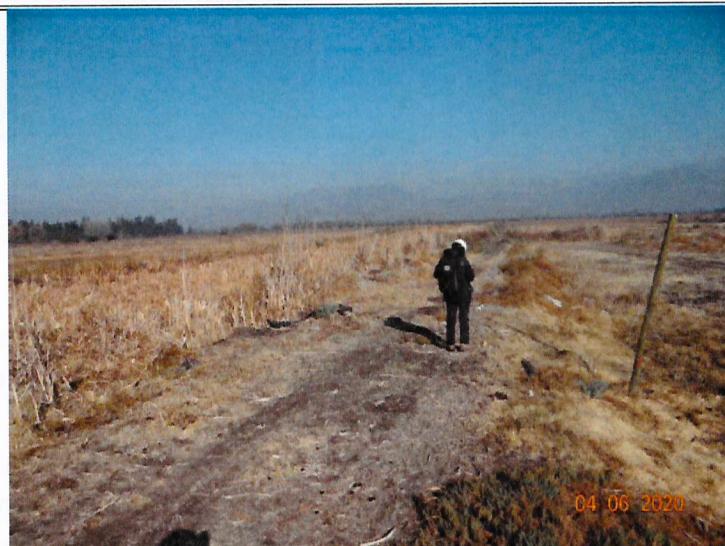
Descripción del medio de prueba: Se aprecia un poste que corresponde al último hacia el sur del cerco. Siguiendo inmediatamente hacia el sur existe una especie de camino y luego un cauce sin agua y con abundante presencia de plantas hidrofitas.

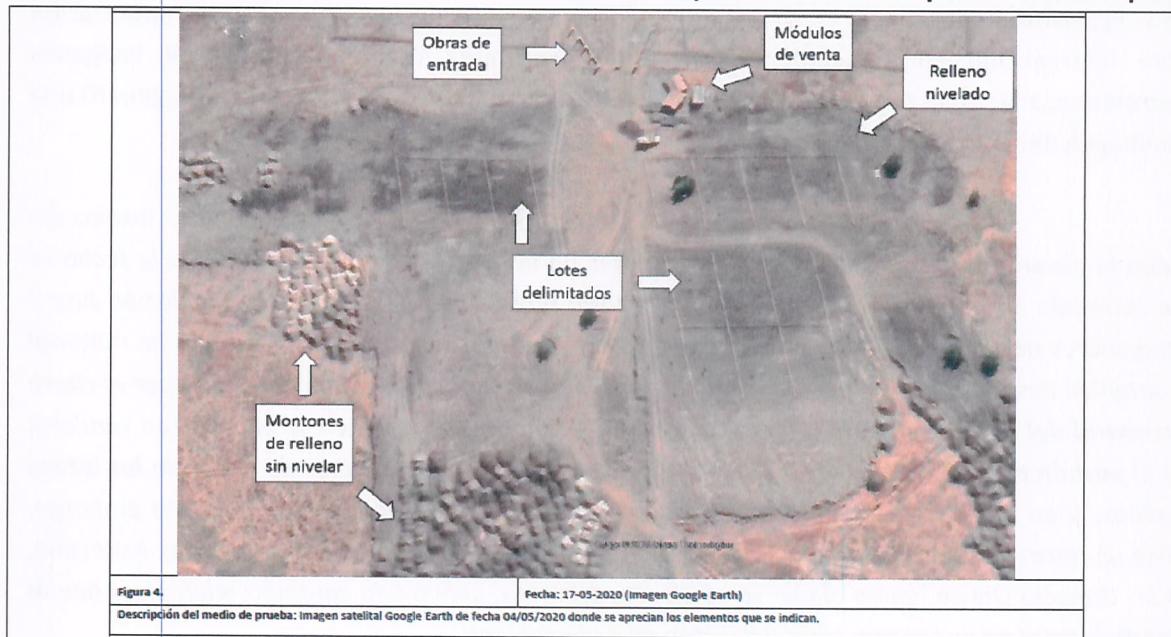
Figura N° 2. Elementos constatados en actividad de inspección ambiental y su ubicación espacial

31. En base a lo constatado en terreno, el Informe de Fiscalización Ambiental DFZ-2020-2474-XIII-SRCA, concluye que estas obras darían “(...) cuenta de la ejecución de un proyecto de loteo que, **de acuerdo a lo constatado en terreno (04/06/2020)** y cuantificado mediante imágenes satelitales, se extendería por aproximadamente 8,8 hectáreas si se considera el área cercada (...) Sin perjuicio de lo anterior, se observó un cerco en construcción que podría ampliar el área anterior en 7,4 hectáreas adicionales si se hace una proyección paralela al cerco existente (...) con lo cual el proyecto podría llegar a tener del orden de 15 hectáreas. Cabe señalar que una parte de esta eventual área adicional ya se encuentra intervenida con la realización de un camino y la depositación de material de relleno”. Lo anterior, se puede apreciar en las Figuras N° 2 y 3.

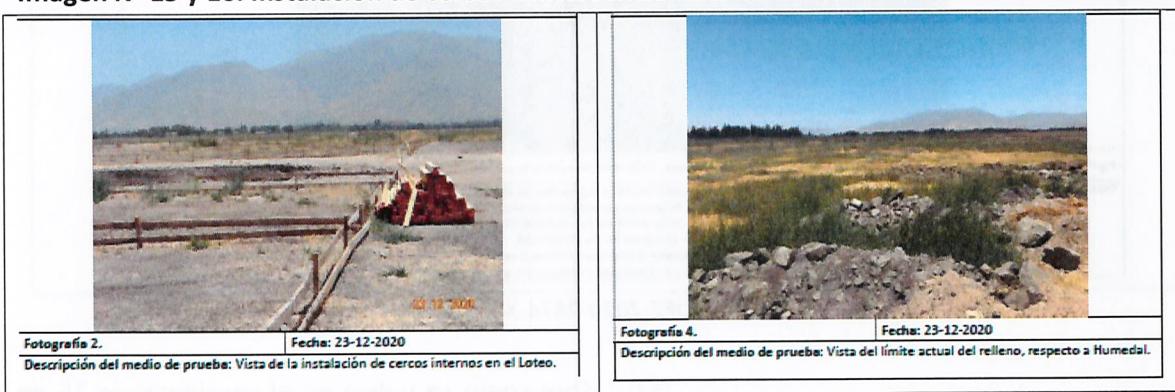
Imagen N° 15 y 16. Instalación de cercos e intervención del humedal a 23 de diciembre de 2020

34. Posteriormente, en actividad de inspección realizada durante diciembre de 2020, trabajadores de la empresa informaron que *"a la fecha se han instalado 34 cercos internos, respecto del total proyectado de 145. En la instalación hay 3 trabajadores destinados a la labor de cercado y a efectuar los rellenos del terreno. Dicho material es obtenido desde camiones que ingresan al recinto (...) La superficie total delimitada por el cierre perimetral del loteo es de 9 hectáreas, y actualmente todos los terrenos se encuentran vendidos (...) El pasado mes de octubre de 2020 debiera haberse concluido la labor de cierre de los loteos internos, y en noviembre debiera haberse hecho entrega de ellos a los clientes, sin embargo, existe un retraso debido a la situación de contingencia por Covid-19"* (énfasis agregado). Asimismo, *"El Sr. Danyelo Oteiza, quien indicó ser el dueño del loteo, indicó (vía contacto telefónico) que la superficie total de su terreno sería del orden de 44 hectáreas"*.

35. Asimismo, funcionarios de la SMA indicaron, con relación a los hallazgos constatados en junio de 2020 que, *"se observaron sectores que contenían material de relleno con signos de haber sido recientemente depositado, desplazado y/o nivelado. En comparación con lo verificado en la inspección del 04 de junio de 2020, se constató una mayor extensión de los sectores rellenados, cubriendo prácticamente la totalidad del área con acumulaciones o montículos que fue observada en la inspección de junio, y observándose nuevas acumulaciones de material en el sector sur del relleno. Además, se observó avance en las delimitaciones de los terrenos o loteos con listones de madera, y se constató la presencia de trabajadores moviendo materiales, y herramientas en el sector"* (énfasis agregado). Las siguientes imágenes dan cuenta de la situación del proyecto a diciembre de 2020.

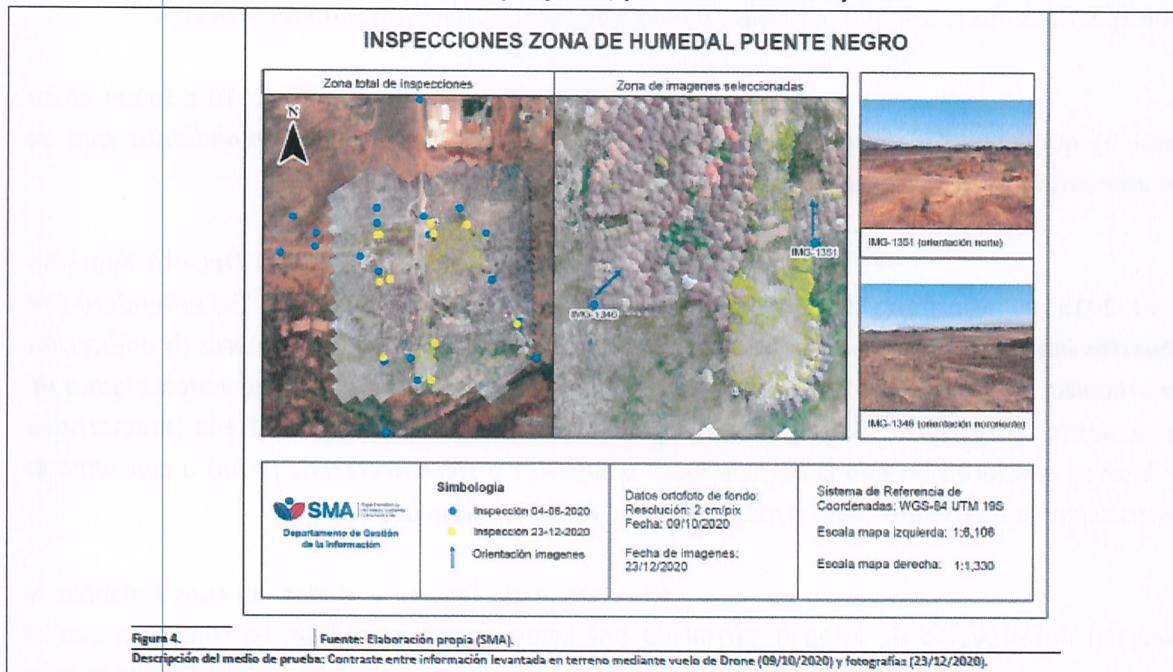
Figura N° 4. Vista área del proyecto, periodos octubre y diciembre 2020

36. Adicionalmente, el contraste entre la ortoimagen del área que fue levantada el 09 de octubre de 2020, con las fotografías obtenidas en la inspección de 23 de diciembre de 2020, permiten apreciar claras diferencias que dan cuenta de los movimientos de tierra realizados en el periodo. Así, en la fotografía de octubre de 2020 se

pueden apreciar montículos de tierra que ya no se encuentran presentes en la imagen de diciembre de 2020, lo que da cuenta de la ejecución de labores de nivelación en dicho periodo.

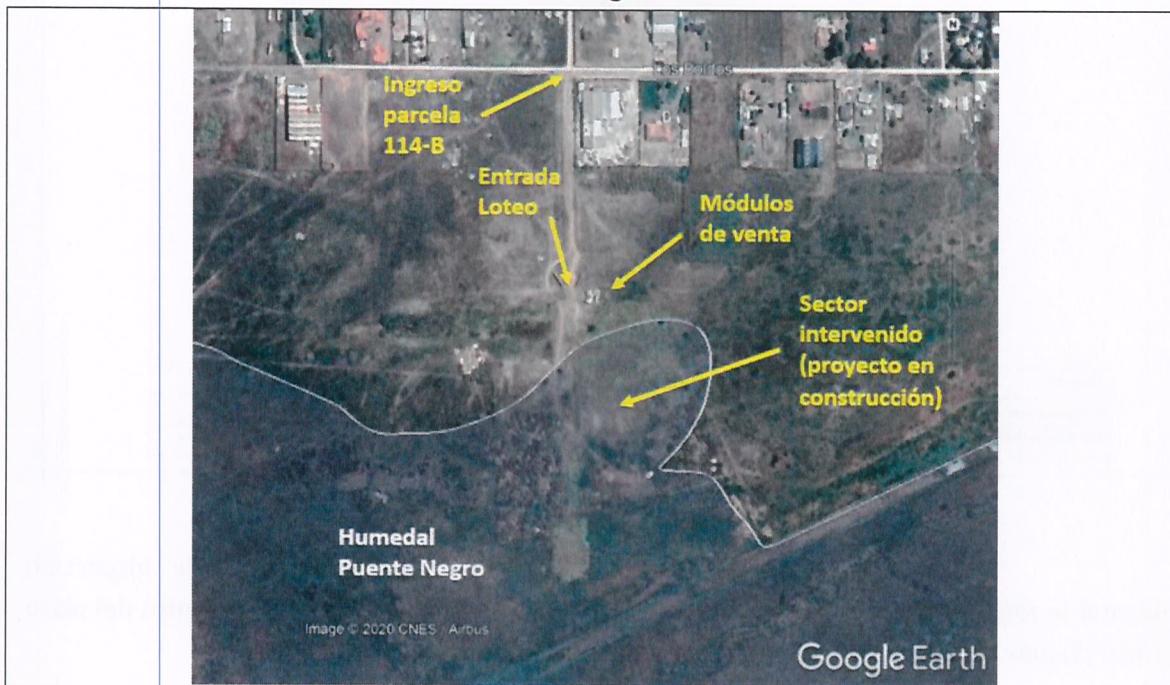
Figura N° 5. Áreas e instalaciones del proyecto, y su ubicación con relación al Humedal Puente Negro

45. Que, como se ha señalado anteriormente, el proyecto inmobiliario que se ha estado ejecutando sin contar con una Resolución de Clasificación Ambiental, se ha desarrollado en la zona del Humedal Puente Negro, parte de la red de humedales del Sitio Prioritario Humedal de Batuco, el que presenta gran relevancia ecosistémica para la región Metropolitana por la presencia de avifauna. **De esta forma, las actividades de relleno y loteo han generado la perdida de superficies de gran valor ambiental, afectando el hábitat de la especie, donde destacan particularmente la Becacina pintada (*Nycticryphes semicollaris*), clasificada según su estado de conservación “En Peligro”, según el 15° Proceso de Clasificación de Especies del Ministerio del Medio Ambiente.** En este sentido, tal como se señaló en el considerando 13 precedente, la Seremi de Medio Ambiente relevó que los sectores Puente Negro y Santa Inés de la comuna de Lampa, corresponden a los **sitios con los mayores registros de**

Becacina pintada en el país. La siguiente Figura ilustra, las zonas del humedal Puente Negro y su intervención o proximidad con las obras del proyecto.

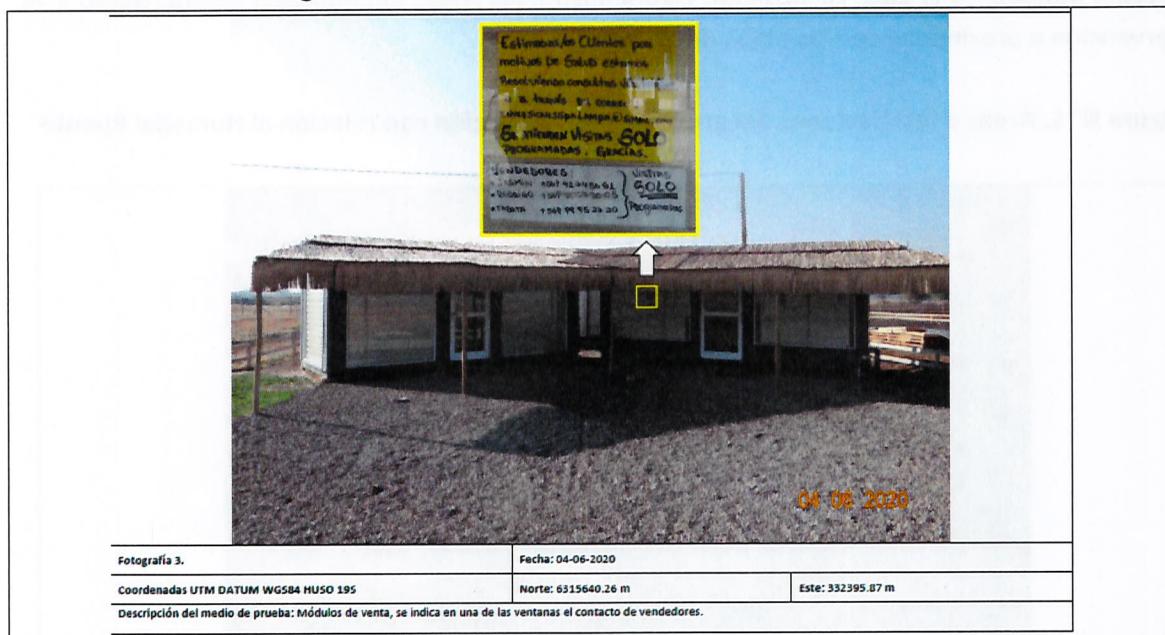
Imagen N° 17. Correo de contacto indicado por la empresa

47. Que, en el contexto de la actividad de inspección de fecha 04 de junio de 2020, se remitió al titular copia del acta de inspección ambiental mediante correo electrónico, ya que al momento de la inspección no se encontró personal de la empresa en el proyecto. A saber, el correo electrónico al que se remitió el acta correspondió al indicado en cartel de contacto que se encontraba en el proyecto (inversionesspalampa@gmail.com). La siguiente imagen da cuenta de la información contenida en el referido cartel.

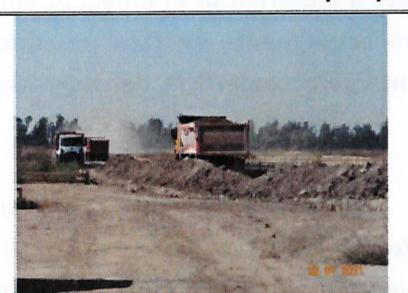
Imagen N° 18, 19, 20 y 21. Actividades constatadas en la unidad fiscalizable “Loteo Inversiones Lampa SpA”, 22 de enero de 2021

Fotografía 1. Fecha: 22-01-2021 Descripción del medio de prueba: Ingreso de camiones cargados con material al interior del loteo.

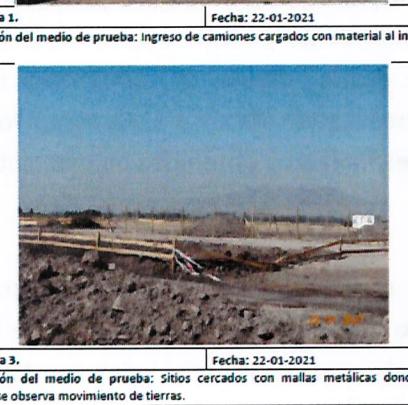
Fotografía 3. Fecha: 22-01-2021 Descripción del medio de prueba: Sitios cercados con mallas metálicas donde en su interior, se observa movimiento de tierras.

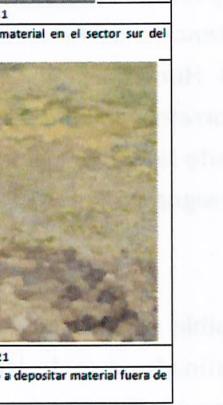
Fotografía 4. Fecha: 22-01-2021 Descripción del medio de prueba: Vista de camión en camino a depositar material fuera de los límites actuales del loteo.

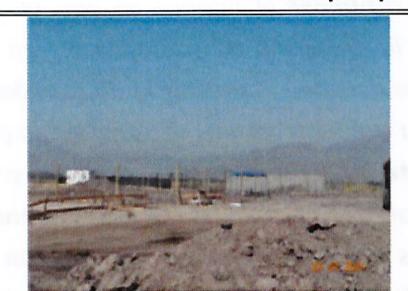
Imagen N° 22, 23, 24 y 25. Actividades constatadas en la unidad fiscalizable “Loteo Inversiones Lampa SpA”, 22 de enero de 2021

Fotografía 5. Fecha: 22-01-2021 Descripción del medio de prueba: Sitio con cerco de malla metálica donde en su interior, se observa conteiner.

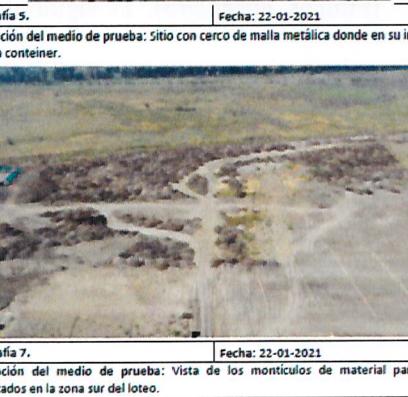
Fotografía 7. Fecha: 22-01-2021 Descripción del medio de prueba: Vista de los montículos de material para relleno depositados en la zona sur del loteo.
