**FORMULA CARGOS QUE INDICA A VIÑA CASAS
PATRONALES S.A.**

RES. EX. N° 1/ ROL F-028-2021

Talca, 8 de febrero de 2021

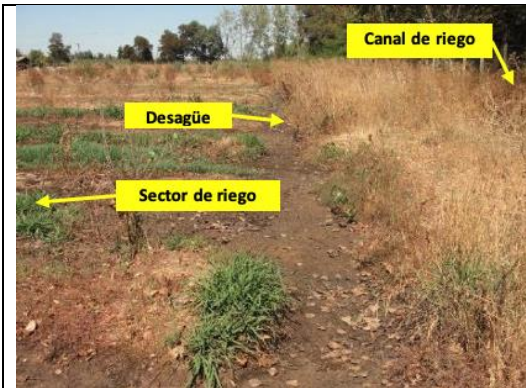
19. Que, sumado a ello, se observó la implementación de un sistema de drenaje de aguas en el sector de riego, con dos puntos de evacuación hacia un cuerpo de agua superficial, tal como se puede apreciar en las siguientes imágenes, tomadas durante la inspección:

Imagen 2. Vista general del sector donde se constató el desagüe de la zona de riego.

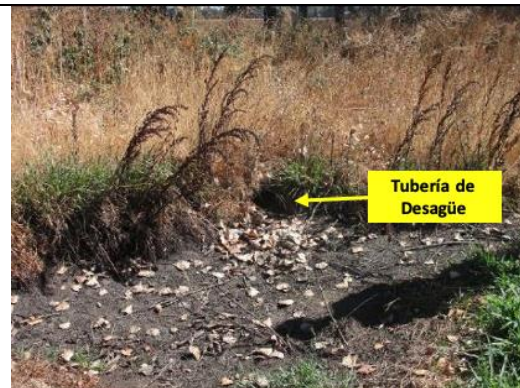
Imagen 3. Vista del desagüe constatado en la zona de riego, punto coordenadas UTM 271810E, 6069467N (Datum WGS 84).

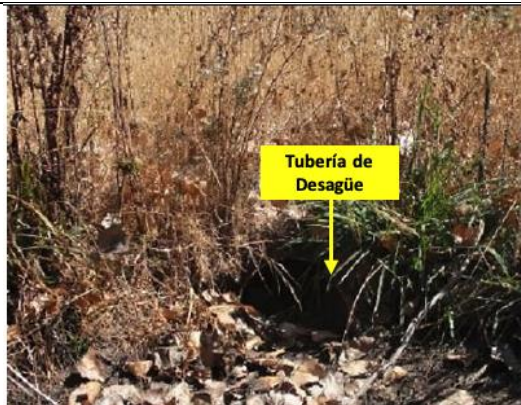
Imagen 4. Vista del desagüe constatado en la zona de riego.

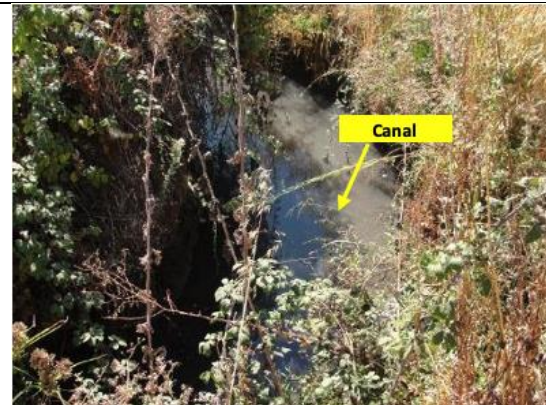
Imagen 5. Vista del canal donde es evacuado el desagüe de la zona de riego.

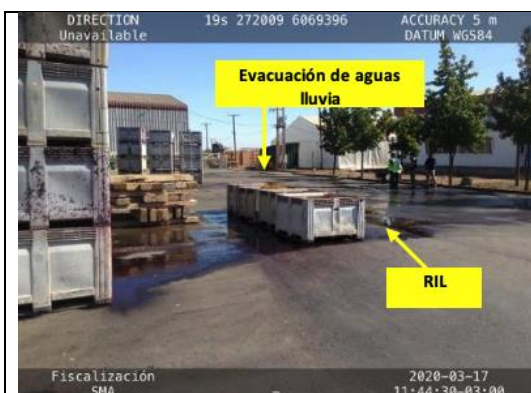
26. Que, durante la inspección, se realizó un recorrido por el patio de vendimia, al costado de la bodega de vino, constatando, en el sector de ingreso de camiones que trasladan la materia prima, la presencia de derrames líquidos provenientes de bins acopiados en el sector, que contienen orujo remanente del proceso de vinificación. Dicho líquido escurría por el patio de hormigón hacia una alcantarilla de drenaje del sistema de evacuación de aguas lluvia, que conduce y descarga los líquidos hacia un curso de agua superficial.

Imagen 6. Fotografía general del patio de vendimia, observándose el escurrimiento de Riles.

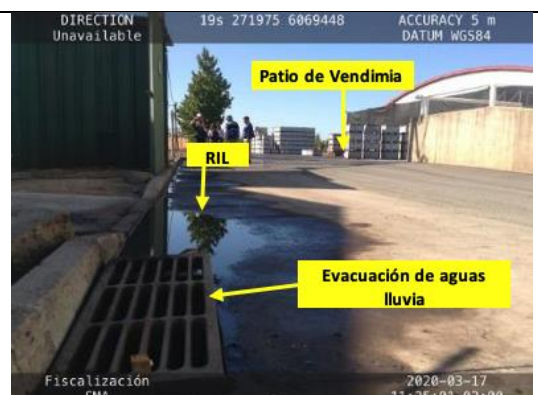
Imagen 7. Vista de la rejilla de drenaje del sistema de evacuación de aguas lluvia. Se puede apreciar la descarga de Riles desde el patio de vendimia hacia la cámara de evacuación.

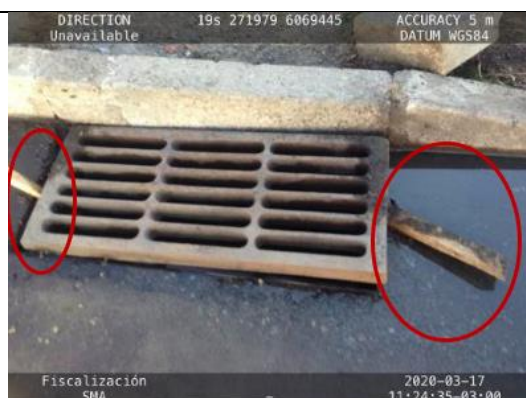
Imagen 8. Rejilla de drenaje de aguas lluvia, con maderos utilizados para facilitar la evacuación de los Riles derramados.

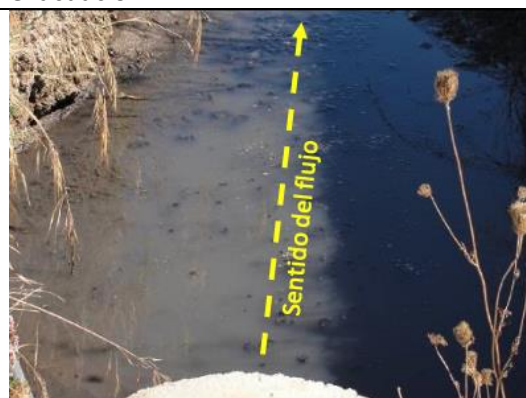
27. Que, por otro lado, en dicho curso de agua superficial se observó la presencia de sedimento y líquido de coloración oscura en su cauce. Asimismo, se constató que aguas arriba del patio de vendimia, el curso de agua no presentaba caudal, lo cual, conforme a lo indicado por la División de Fiscalización, es indicativo que la totalidad del líquido observado provenía de la bodega de vino.

Imagen 9. Vista del curso de agua superficial donde son descargados los Riles derramados en la bodega de vinos. Se aprecia la presencia de líquido oscuro y sedimento.

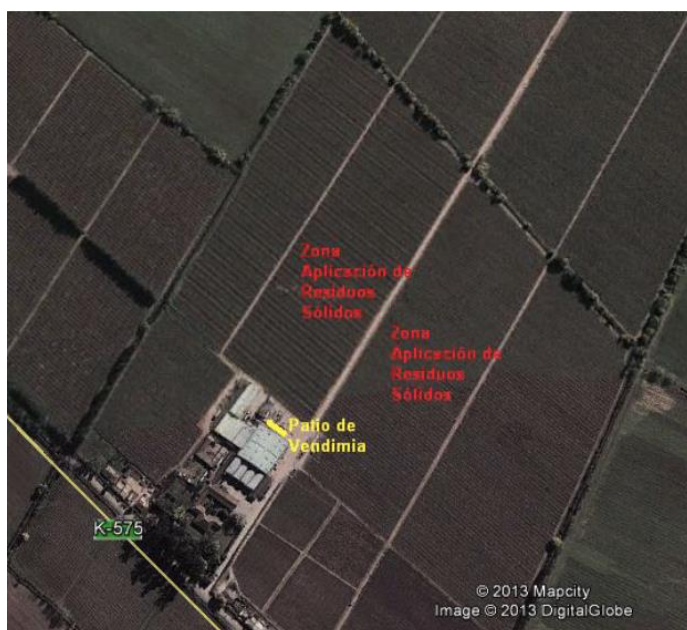
34. Que, en el mismo documento se presenta una imagen satelital donde se señala la ubicación de la zona de acopio de residuos sólidos, además de las zonas de aplicación de los residuos generados en la producción.

Imagen 10. Fotografía satelital bodega de vinos Viña Casas Patronales, con indicación de la ubicación del patio de vendimia y zonas de aplicación de residuos
