**FORMULA CARGOS QUE INDICA A SOCIEDAD DE
TRANSPORTES MARITIMOS ESPARZA HERNANDEZ Y
CIA LTDA.**

RES. EX. N° 1/ ROL D-048-2021

Puerto Montt, 16 de febrero de 2021

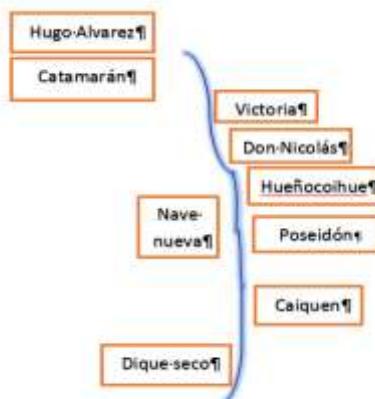
15.3. Frente a la explanada se constató la barcaza Poseidón CAS 1967 con labores de mantención, y dentro del terreno del proyecto se observaron 2 naves menores, una de las cuales, propiedad del Sr. Hugo Vera según se indicó, presentaba labores de soldaje.

Imagen N°1: Registro y ubicación de las naves, constatadas con fecha 11 de septiembre de 2018
